平成 31 年度

国庫補助金 重要文化財美術工芸品「広島県草戸千軒町遺跡出土品」修理事業概要

重要文化財「広島県草戸千軒町遺跡出土品」(所有者：広島県)

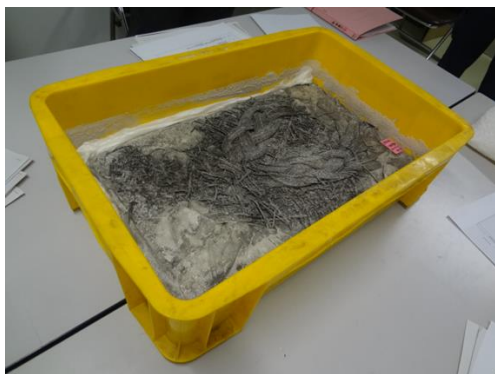
長さ 52.4 cm, 幅 32.9 cm の木製の籠で、竹ひごを網代編みしており、一部に桜皮が残る。発掘調査時に周囲の土と一緒に取り上げ、最下に布を敷いた状態でコンテナに入れ PEG（ポリエチレングリコール）水溶液に浸け、そのまま乾燥させている。本体は非常に脆弱で、繊維が浮いている部分が多い。

修理前の状況

昨年度から引き続き、表面のクリーニングを行い、遊離している細片を本体から取り外すとともに、周囲の布と表面の余分な PEG を除去する。来年度に、表面の補填・強化、コンテナからの取り外し、資料を固定する支持台の作製などを行う予定である。

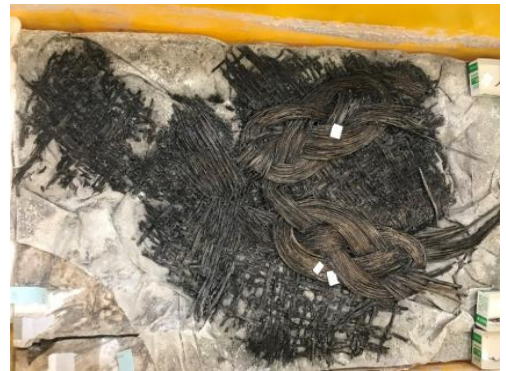
クリーニング後の状況

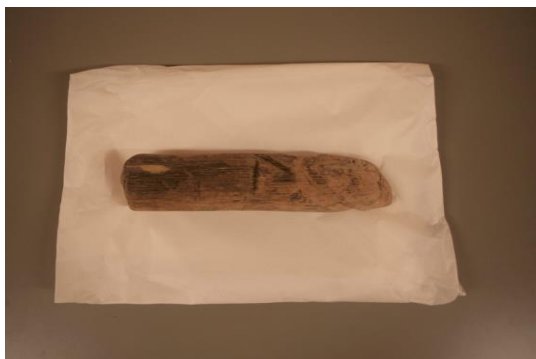
長さ 19.4 cm, 径 4.2 cm の木製の形代である。昭和 62 年に保存処理を行っているが、経年劣化によって PEG が溶けて表面が若干湿り、補填部にも色落ちが見られたため、再度保存処理を行った。

修理前の状況

修理では、亀裂部を樹脂によって再補填し、PEG の再含浸を行う。仕上げに彩色と表面処理を行う。

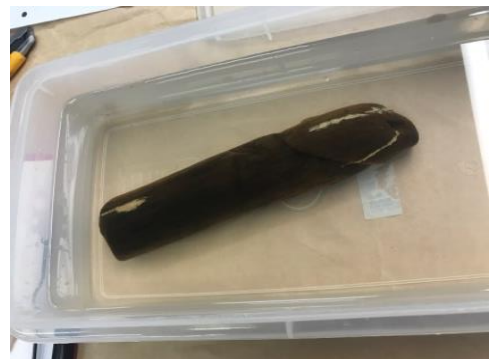
PEG 含浸の状況

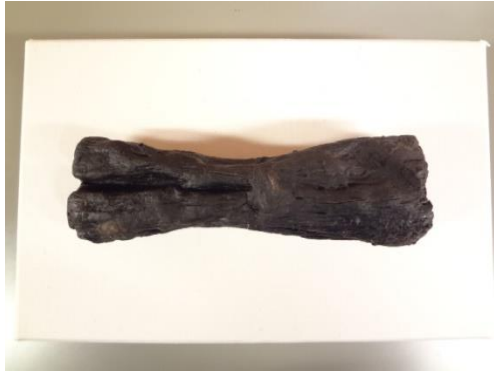
長さ 15.8 cm, 幅 5.4 cmの木製の編具である。平成4年に当館で PEG は含浸されていたが, 表面処理は行われていなかった。

修理前の状況

修理では, エタノール水溶液で表面処理を行い, 亀裂部を樹脂によって補填し, 彩色する。

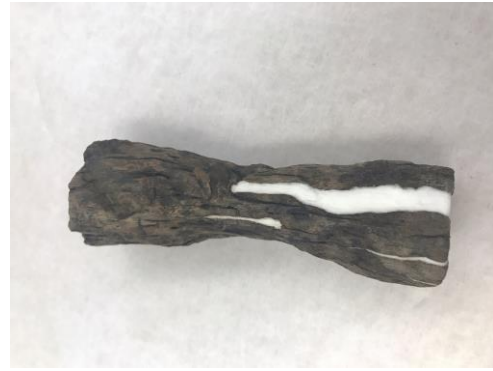
亀裂部に樹脂を補填した状況

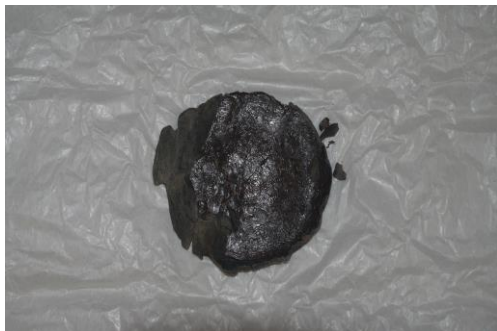
口径 9.3 cm, 高さ 1.8 cmの漆皿で, ほぼ完形だが接合していない細片もある。内面は赤漆, 外面は黒漆が塗布されている。平成13年度に保存処理を行っているが, 経年劣化によって漆膜が剥落する危険性があった。

修理前の状況

今回の保存処理では, クリーニングを行った後, 亀裂部を樹脂によって補填し, ^{うきぎにかわ} 兎膠を塗布して漆膜の剥落を抑える。資料を固定する支持台も作製する。

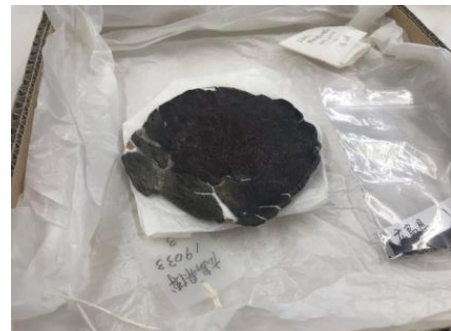
亀裂部に樹脂を補填した状況

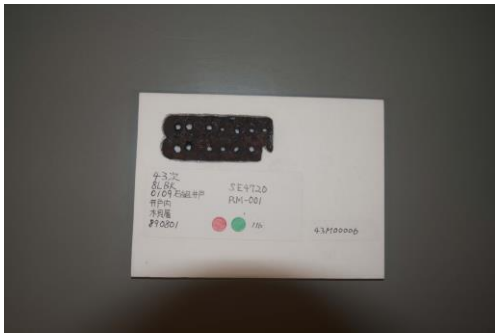
長さ 6.3 cm, 幅 2.6 cm の鉄製の小札である。紐を通す孔が 14 か所あり, 孔の周囲に微細な黒い膜 (漆?) が確認できる。平成 9 年度に当館で脱塩処理・樹脂含浸処理を行っているが, 経年劣化により微細な亀裂が生じていた。

修理前の状況

今回の保存処理では, 改めて脱塩処理を行った後, 樹脂を含浸して補強する。資料を固定する支持台も作製する。

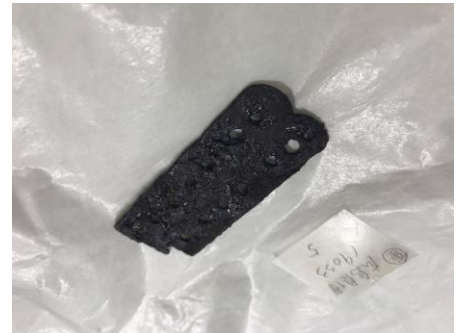
脱塩処理後の状況

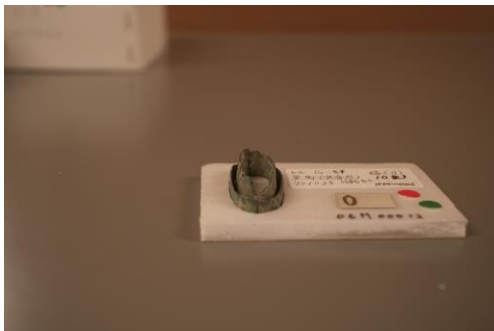
長さ 4.3 cm, 幅 2.0 cm の銅製の刀装具である。状態は良いが, 端部に破損しやすい箇所がいくつかあった。

修理前の状況

今回の保存処理では, 防錆処理・樹脂含浸処理によって強化する。資料を固定する支持台も作製する。

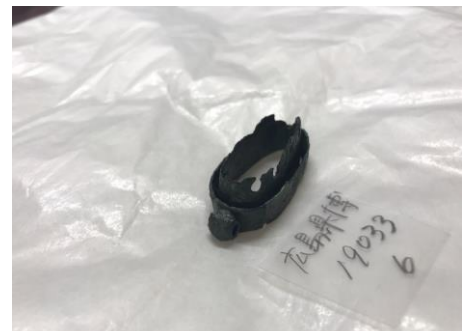
防錆処理後の状況

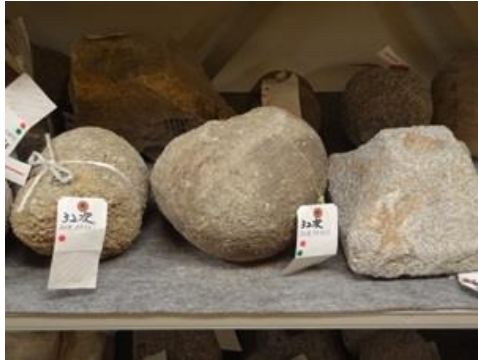
最大径 24.2cm, 高さ 18.0cm の角礫凝灰岩の五輪塔水輪である。風化によって亀裂が生じ、このままだと石の表面が徐々に剥落する危険性があった。

修理前の状況

今回の保存処理では、付着していた泥等を除去し、石質強化剤を含浸する。

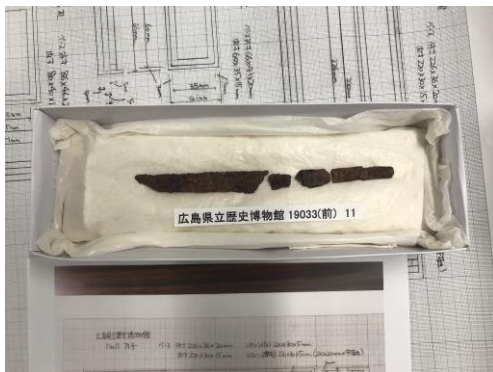
長さ 17.7cm, 幅 2.2cm の鉄製の刀子である。平成 29 年度に元興寺文化財研究所で保存処理を行っている。今回は、資料を固定する支持台を作製する。

現在の状況

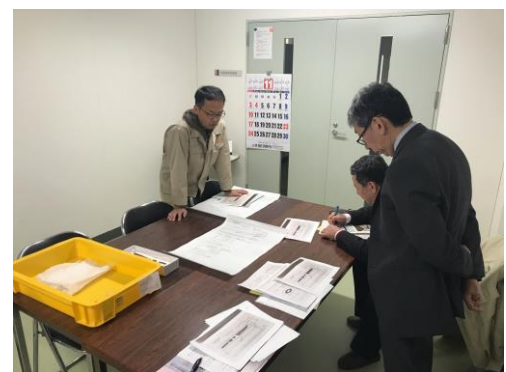
支持台作製の検討状況
