## 5.3 災害関連緊急急傾斜地崩壊対策事業

### 5.3-1 事業実施箇所

### 災害関連緊急急傾斜地崩壊対策事業

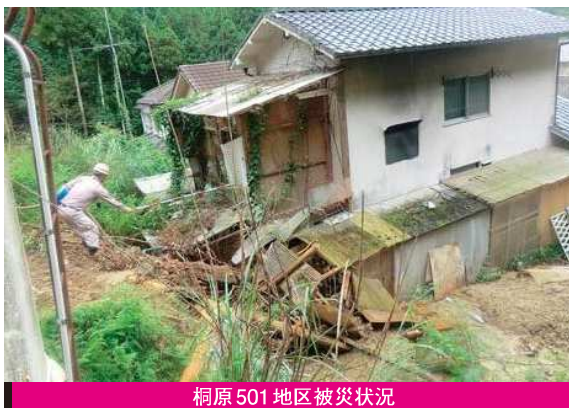
桐原501地区被災状況

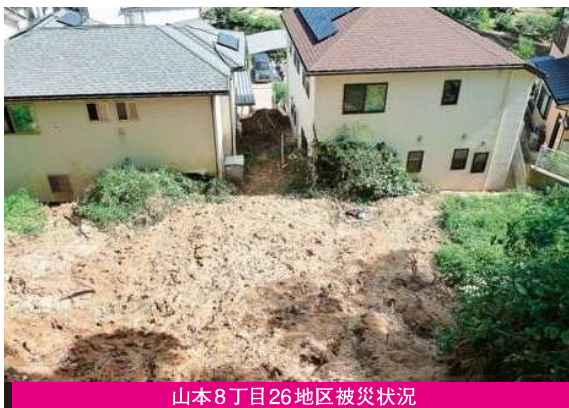
山本8丁目26地区被災状況

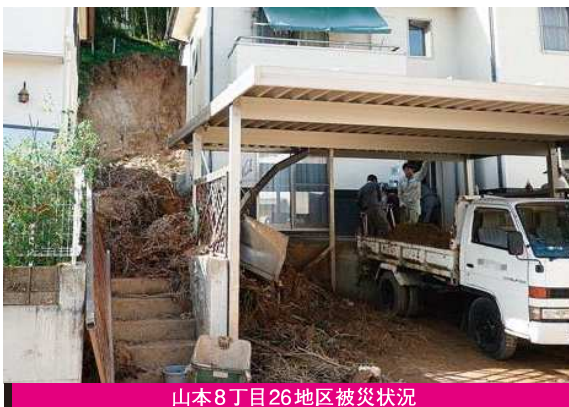
山本8丁目26地区被災状況

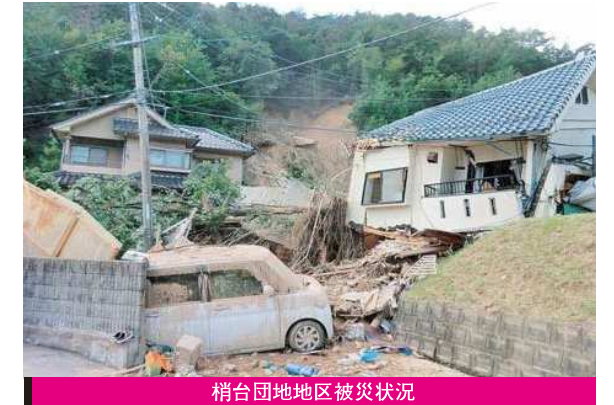
梢台団地地区被災状況

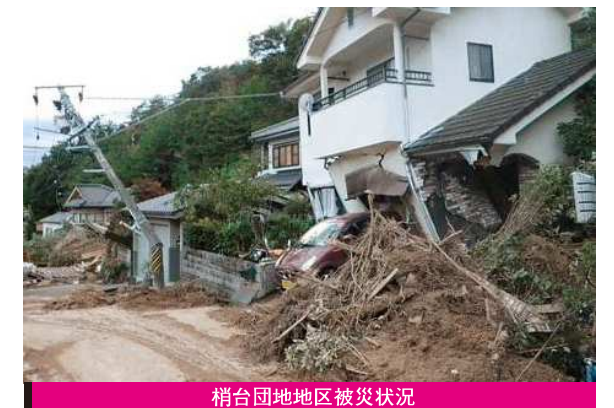
梢台団地地区被災状況

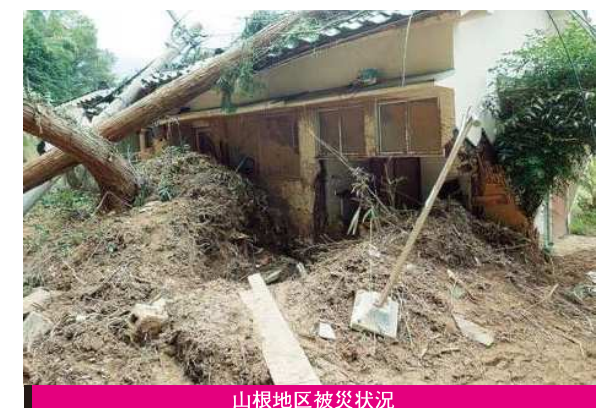
山根地区被災状況

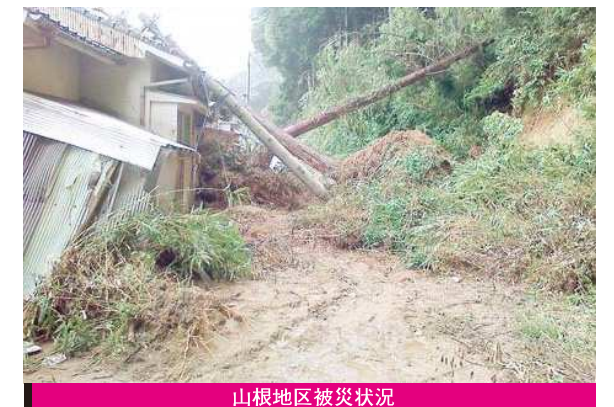
山根地区被災状況
