災害に強いまちづくり【急傾斜地崩壊対策事業】

(災害関連緊急急傾斜地崩壊対策事業 等)

とげ ちく あさきたくかべちょうとげ
桐原501地区 (広島市安佐北区可部町桐原) で発生したがけ崩れ災害に対する再度災害防止工事

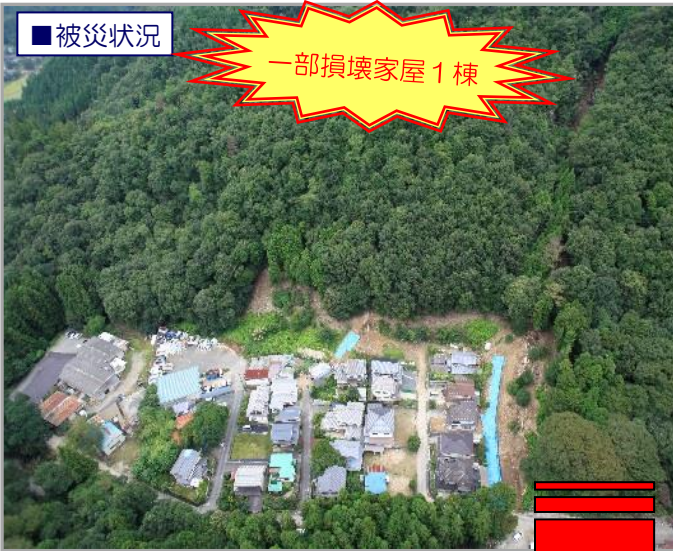
被災状況

一部損壊家屋1棟
