製紙スラッジ灰を原料とした造粒固化体を 路盤材とした作業道の施工から5年後の評価

林業研究部長 與儀 兼三

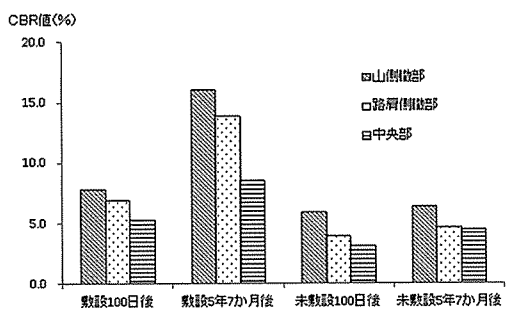
図3 敷設区間と未敷設区間の路面支持力

敷設区間と未敷設区間の比較
路盤材を敷設した区間と敷設しなかった区間のある大番の木2号線で、路盤材敷設の有無による路面支持力を比較したところ、CBR値は、敷設区間が轍部7・4%、中央部5・3%、未敷設区間が轍部4・9%、中央部3・1%といずれも敷設区間の方が高い値を示し、路盤材の敷設効果が確認できました(図3)。

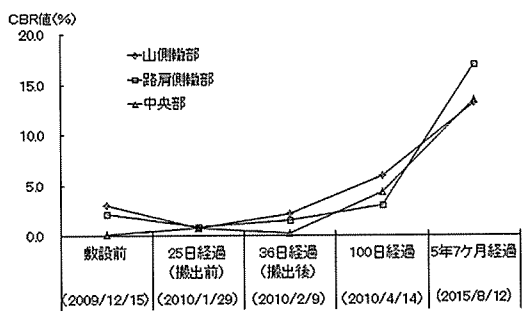
図2 路面支持力(CBR値)の経年変化

た2015年8月に再計測したところ、CBR値は、13・2～17・1%で、最後に計測した④1000日経過時より平均すると3・3倍も高くなっていました(図2)。

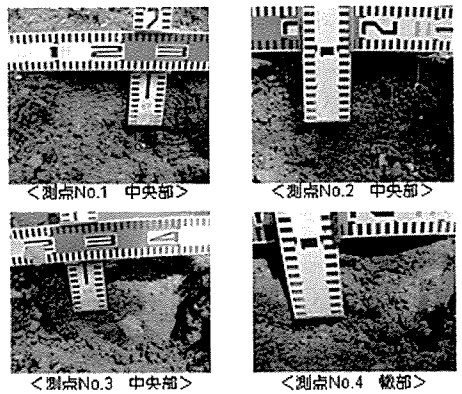
写真2 敷設状況(測点No.1~No.4)

敷設および路面の状況
路面支持力の計測後に路盤材の敷設状況を見るため、No.1～8までの各測点箇所を掘り起こしたところ、いずれの箇所も路盤材が施工時と変わらない10cmの敷厚が確認できました(写真2,3)。

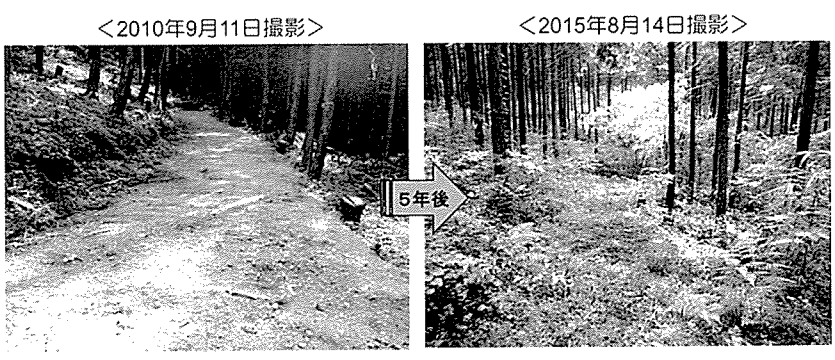
写真4 路面状況(測点No.4中間点付近)

おわりに
路面の状況は、写真4のとおりで、シダ類等の草本類が繁茂して
