# 交通を確保するため道路下で補修しています！

(道路維持修繕工事)

道路下の暗渠（ふた掛け水路）の補修工事です。付近の皆さま並びに通行の皆さまにはご迷惑をお掛けしますが、狭い暗渠の中では安全な道路交通を確保するため床版（大型の水路蓋）の補修工事をしています。

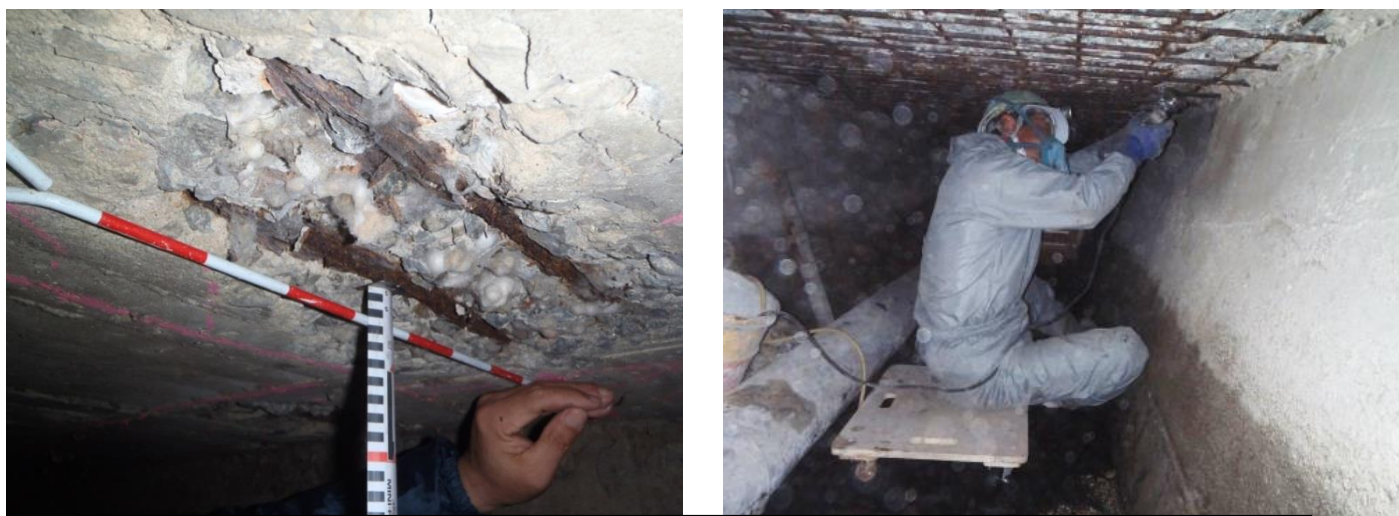
床版の劣化・損傷状況（左）と表面のコンクリートを取り去った鉄筋の状態（右）

しかし、時の経過で水路の湿気などから、ふたの鉄筋は錆び表面のコンクリートがはがれ落ちてしまいました。

- ①鉄筋の錆を落とし防錆処理した後、モルタルで断面を元に戻します。(断面修復工)
- ②錆びを取り除いた分、細くなった鉄筋を補完する炭素繊維シートを床版に貼り付けます。(断面補強工)

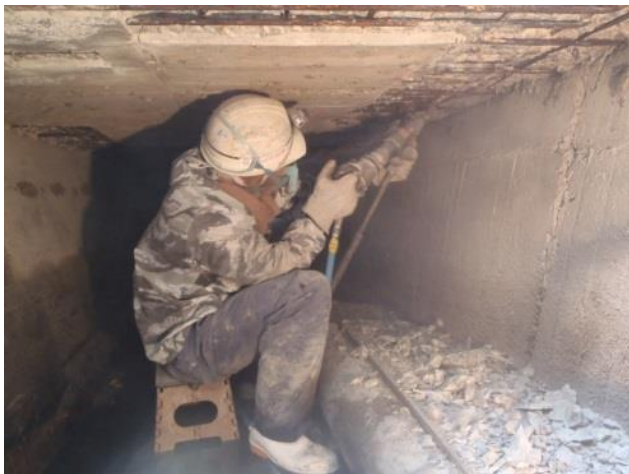
鉄筋を覆うコンクリートを取り除きます。

鉄筋が完全に露出するまで表面を覆うコンクリートを削岩機で取り除きます。鉄筋の錆は、電動サンダー（電動研磨工具）で削り落とします。

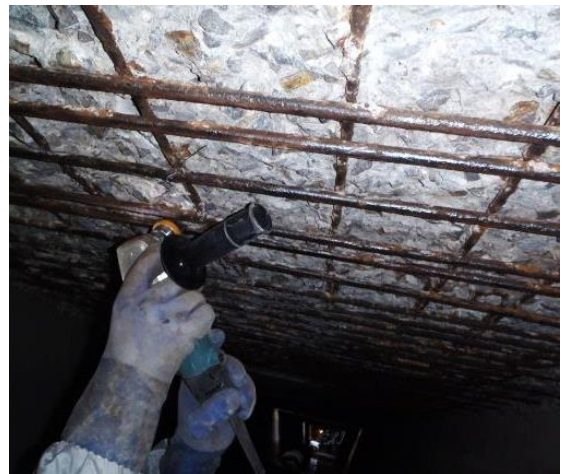
鉄筋の錆を全て削り落とします。

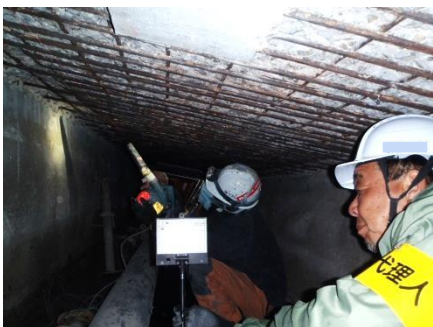
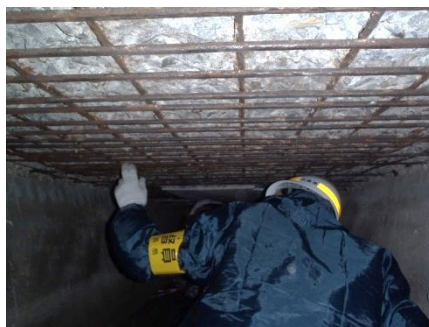
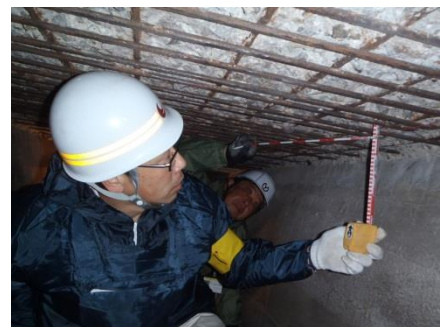
エアーを吹付清掃後、さび落とし具合などを確認します。

この段階で、作業で飛び散ったり付着したホコリを清掃し、錆が完全に落ちているか、劣化コンクリートの取り除きが残っていないかどうか、入念に確認します。

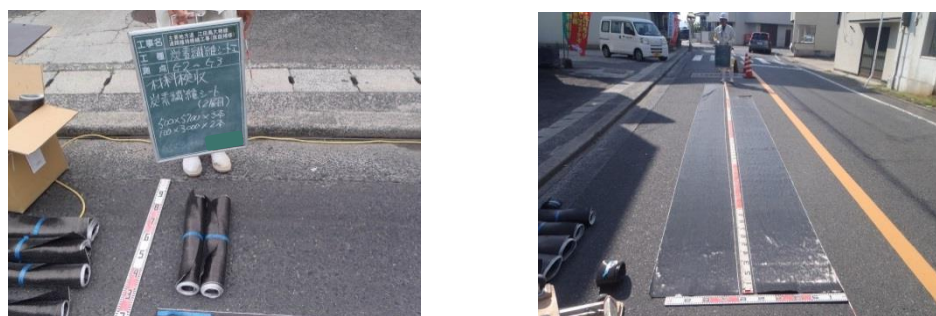
炭素繊維シート材料の確認

そのため、シートに傷がないか、よじれ等の異常はないか、入念に確認します。

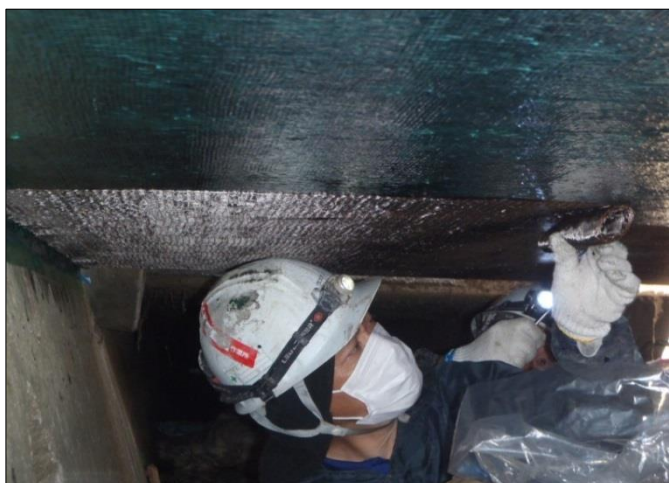
縦横縦と3層炭素繊維シートをエポキシ樹脂の接着剤で張り付けます。

炭素繊維は、縦横縦の3重に貼付けます。接着剤をはけて塗り、ただちに炭素繊維シートを貼り付け、空気を抜きながら接着剤を塗り重ねます。この作業を3回繰り返します。

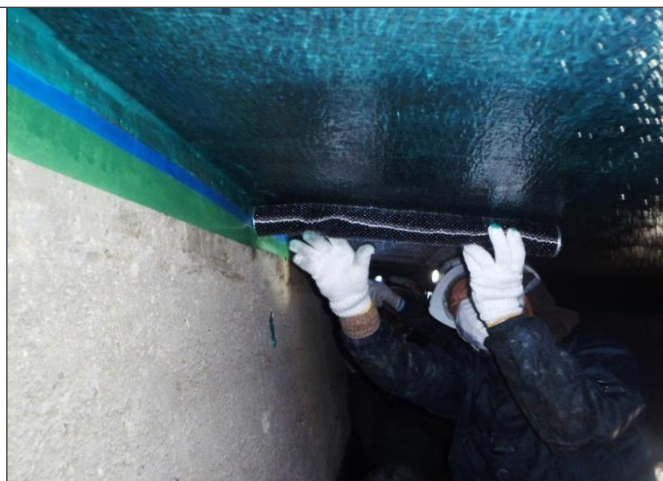
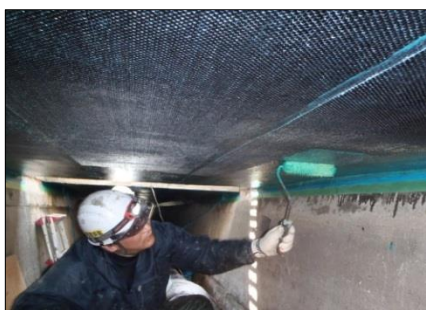
確実に張り付いているか、打音検査で確認します。

ハンマーで叩いた時に出る音の違いで直接見えない部分の異常の有無を確認します。

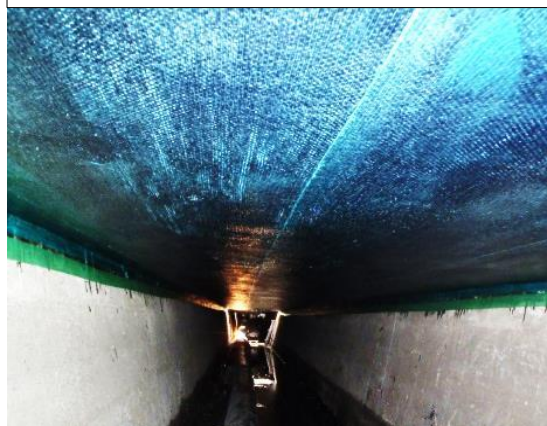
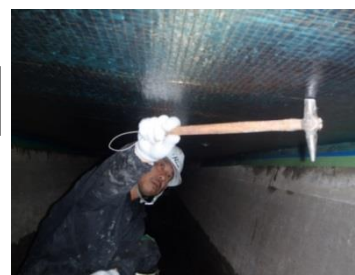
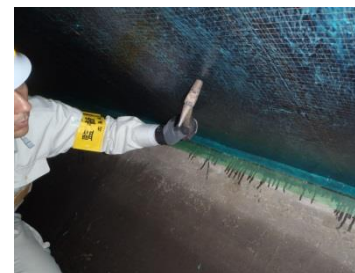
打音検査で接着状況を確認しています。

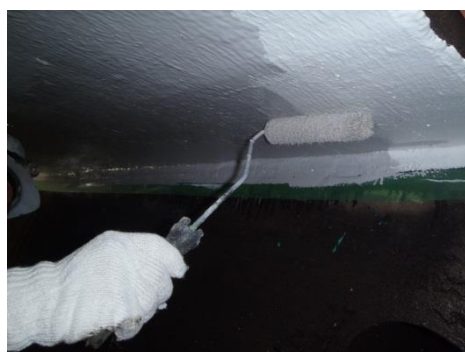
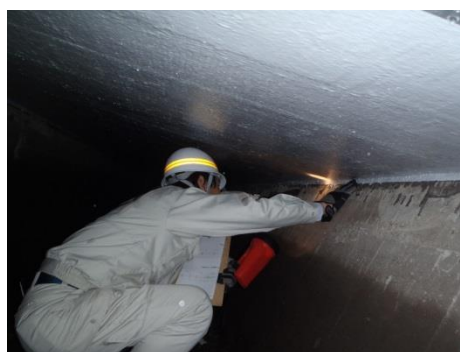
アクリルウレタン樹脂を2回塗って完成です。仕上がりは入念に確認します。

仕上げに炭素繊維シートの表面を保護するアクリルウレタン樹脂を2回塗って完成です。
