一般国道 191 号道路法面崩壊検討会 資料

平成 30 年 6 月

# 1. 法面崩壊の概要

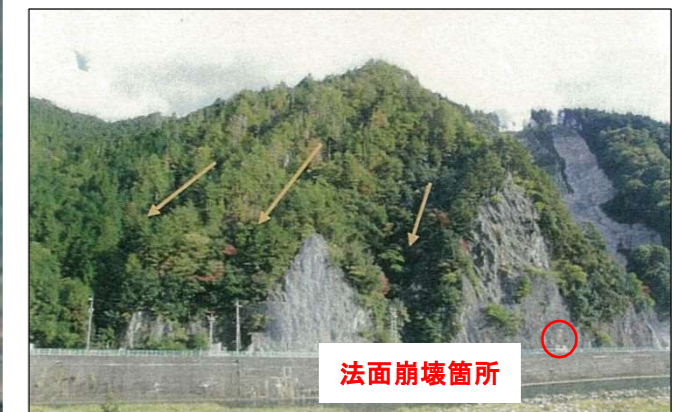
写真 1-1 背後斜面状況

さらに、当該地の背後斜面には、北北東から南南西方向に延びる直線的な谷が複数存在しており、これらの谷は、断層の存在を推察させる直線状の地形を呈したリニアメントが確認される（写真1-1参照）。

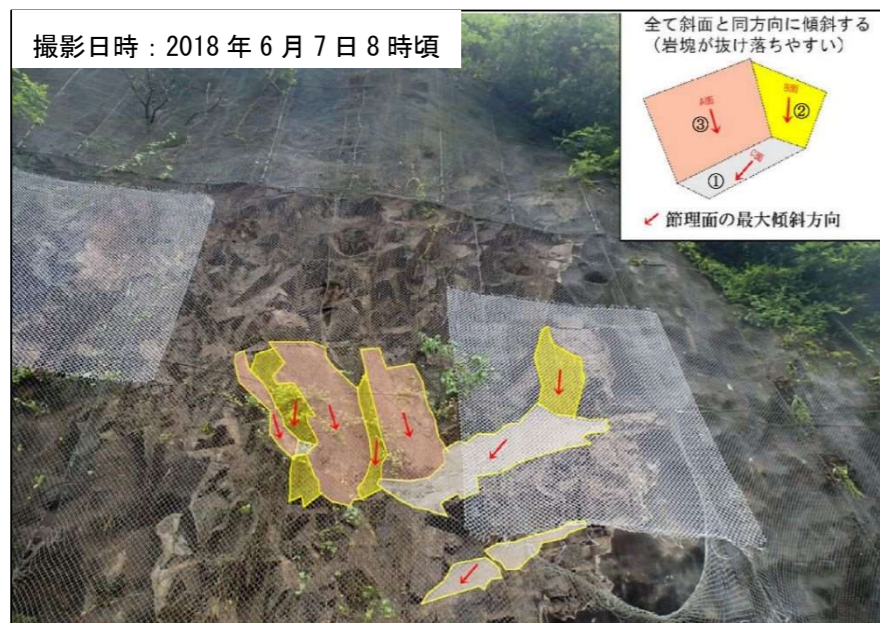
なお、当該地で確認された黒雲母アプライト質花崗岩は、比較的硬質（写真1-2）であるが、岩片には線状亀裂が見られた（写真1-3）。現地の崩壊面で計測した節理面は、写真1-4に着色した3方向①、②、③が確認された。

①N60E\_48N ②N8E\_85W ③N58E\_80E この3方向の節理面は斜面に対して「流れ盤」となる。

（写真1-4：節理面は斜面に対して「流れ盤」となる。）

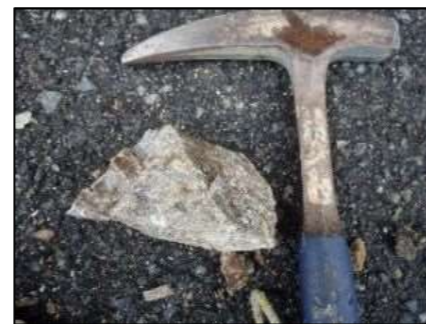
撮影日時：2018年6月7日8時頃  
（写真1-2：黒雲母花崗岩類）

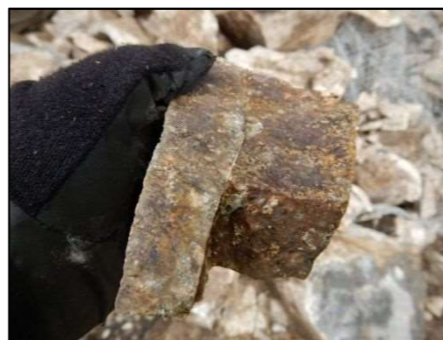
撮影日時：2018年6月7日8時頃  
（写真1-3：線上亀裂状況）

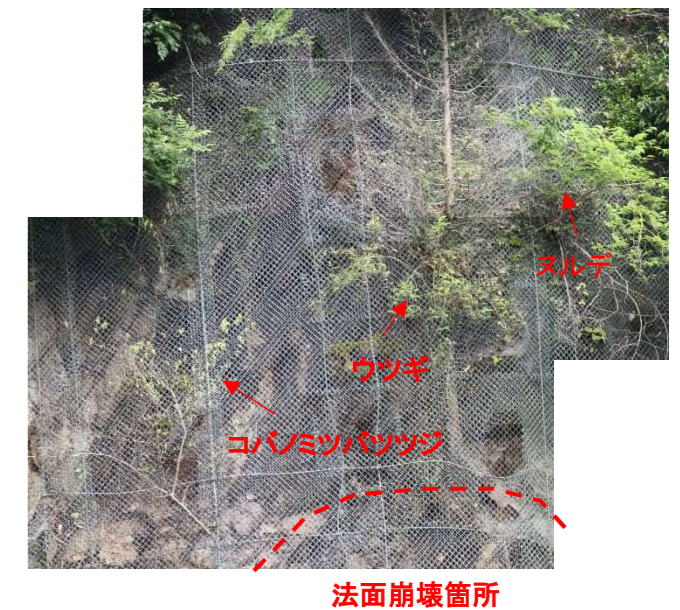
写真1-5 崩壊地の植生  
（平成30年6月12日撮影）

当該地では、枯れたアカマツやヌルデ（先駆性植物）、コバノミツバツツジ（落葉広葉樹）の生育を確認した（写真1-5）。

垂下根の発達しているアカマツは枯れており、コバノミツバツツジやヌルデは主に水平根が発達していることから、根系は主に表層部に広がっていたものと考えられる。

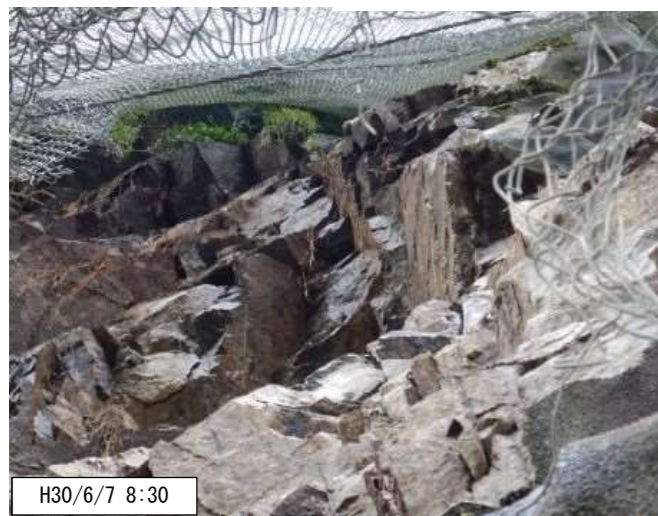
岩盤中に発達した亀裂を通じて、後背地からの浸透水などが岩盤内に流入した。これは、写真2-7に示すように、崩壊頭部付近の崩壊面が湿っていること、崩壊した岩塊の表面が酸化していることなどから地下水位の上下動により乾湿が繰り返されていた証拠であるといえる。

写真2-7 崩壊上部周辺の岩盤湿り状況

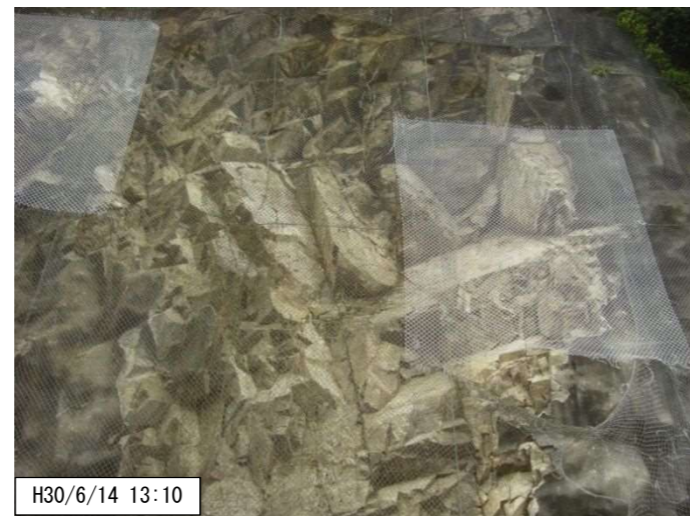
亀裂の多い岩盤斜面であるため、年月の経過と共に不安定化が進み、最大崩壊深さ2m程度の緩みが進行していた写真2-8。そこに降雨が引き金となって、流れ盤方向に卓越する亀裂面の上を滑り落ちる「すべり崩壊」が発生した。

写真2-8 節理沿いに亀裂が発達した崩壊面。一部に緩みが確認される。

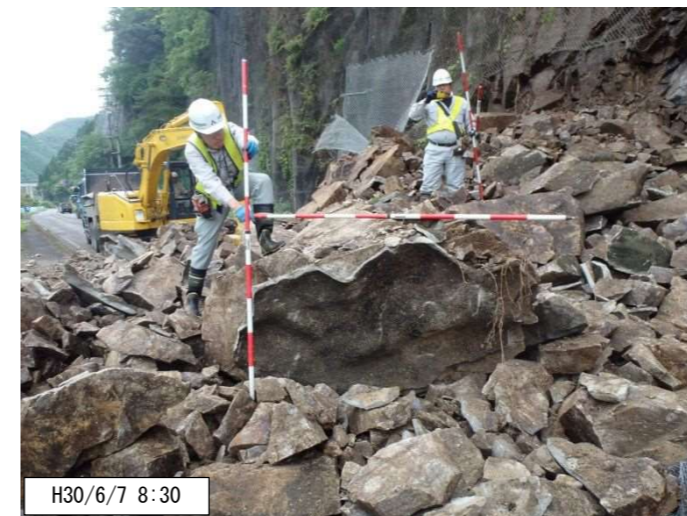
写真2-9 崩壊した岩塊状況 最大（2.0m×1.0m×1.0m）

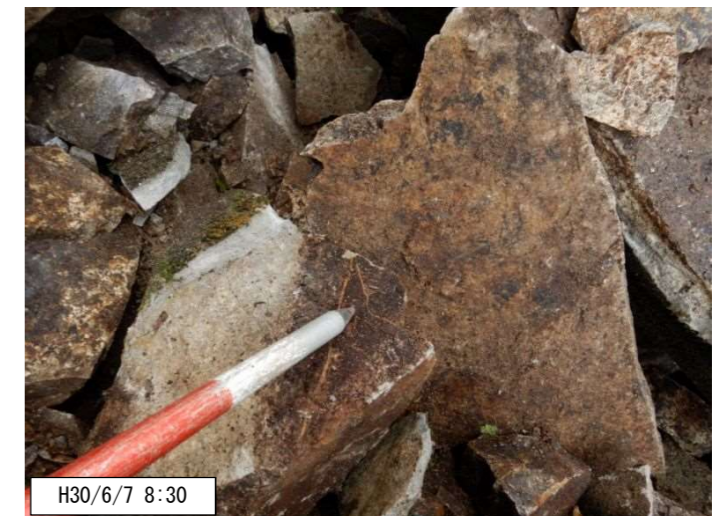
写真2-10 崩壊した岩砕の酸化した崩壊面。

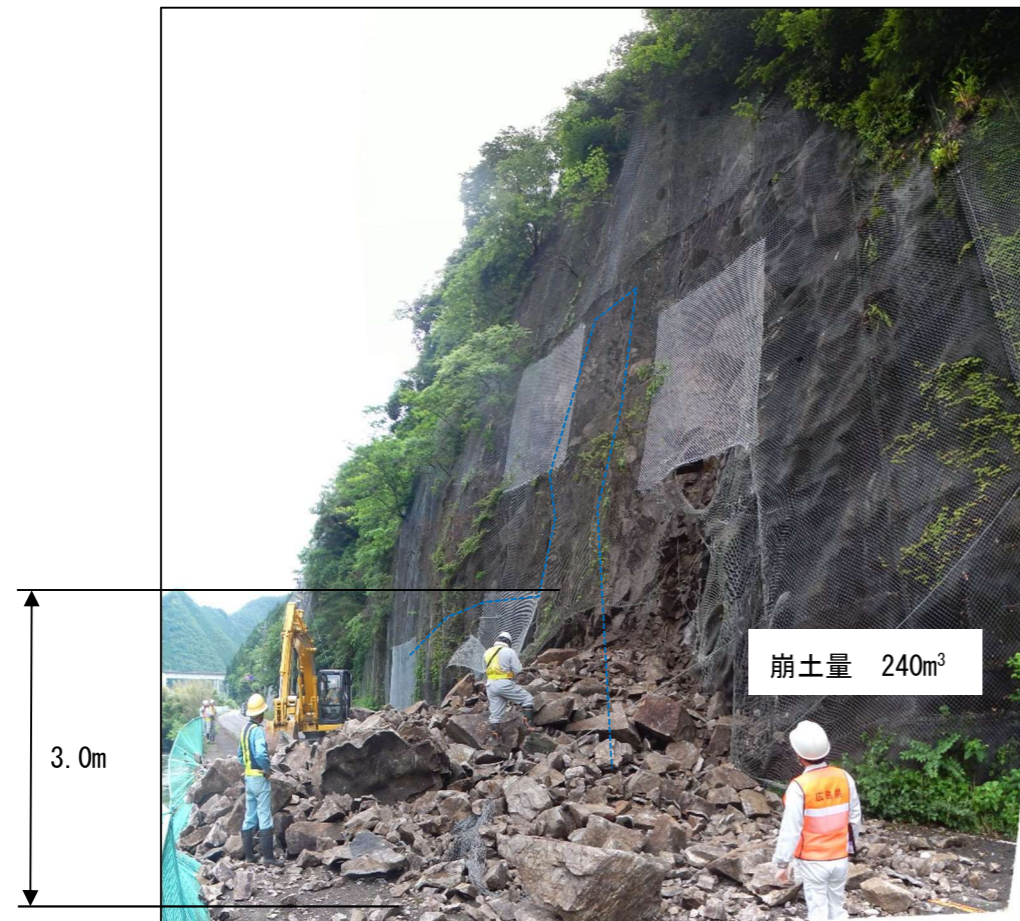
写真-2-11 ロックネット破損状況

現地の覆式ロックネットの場合は、最大15kN程度の落石荷重に耐えうる構造であり、落石径とすれば直径1.0mが許容可能な落石荷重である。しかし、今回の崩壊は落石の大きさが1mを超える岩塊を含む崩壊が一気に崩壊し覆式ロックネットの許容荷重をオーバーし、破損をもたらしたもので、既存の施設で防ぐことが可能な限界を超えている。

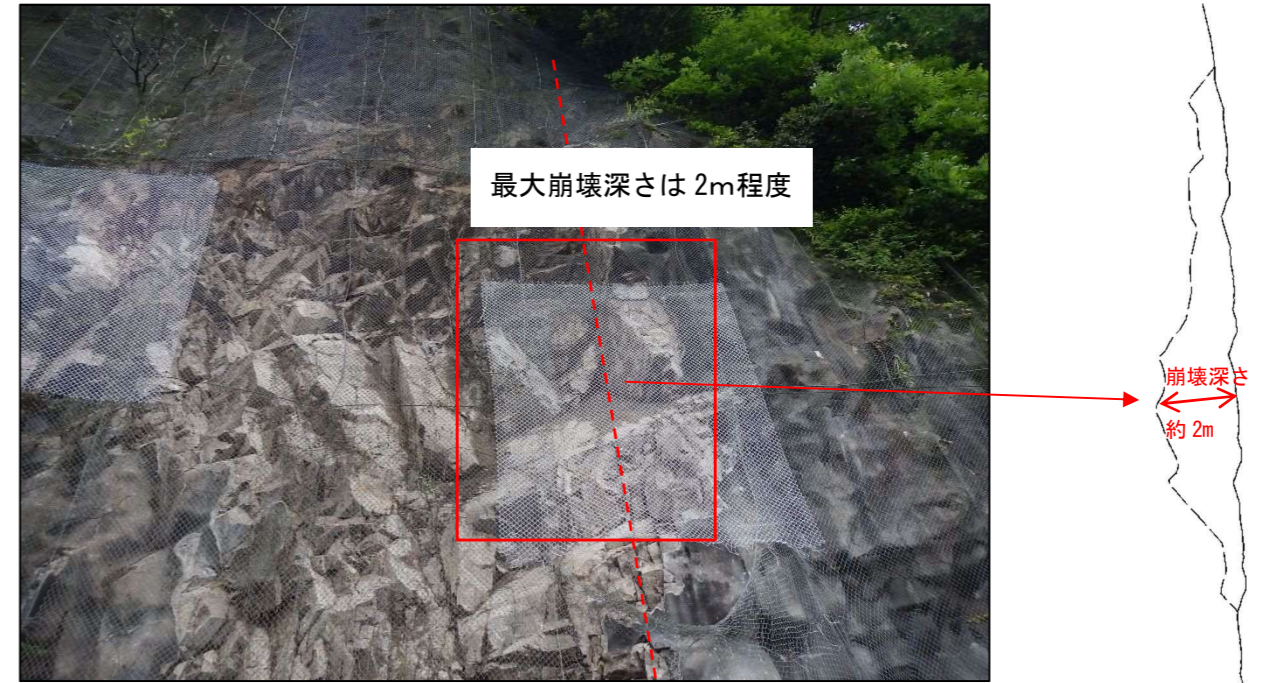
写真-2-12 崩壊状況

今回の崩壊は岩盤内の節理に沿って不安定化した岩盤が、降雨による浸透水が引き金となって、深さは最大2m程度の崩壊規模で斜面上を滑り落ち、末端部へ落下したものである。

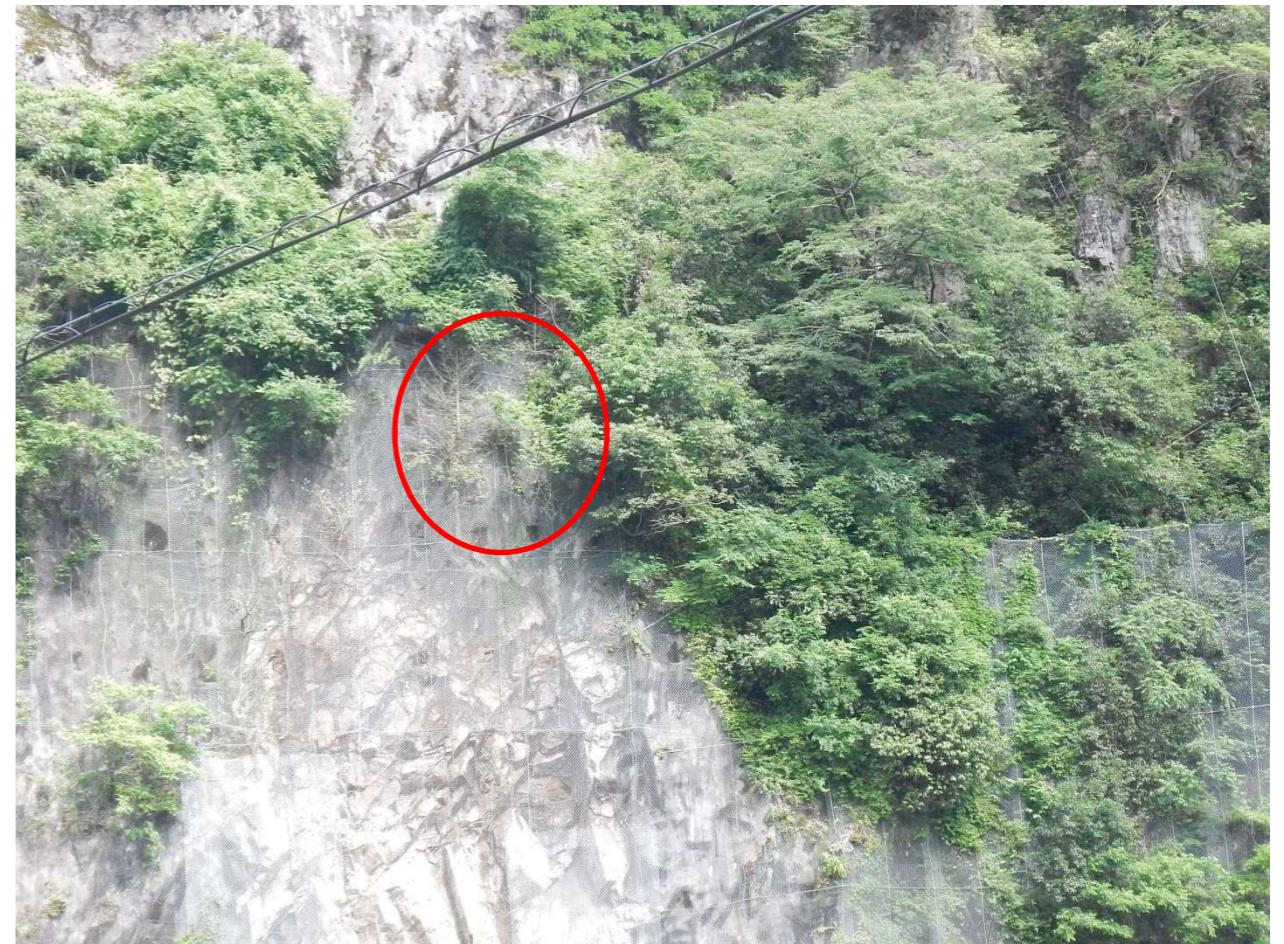
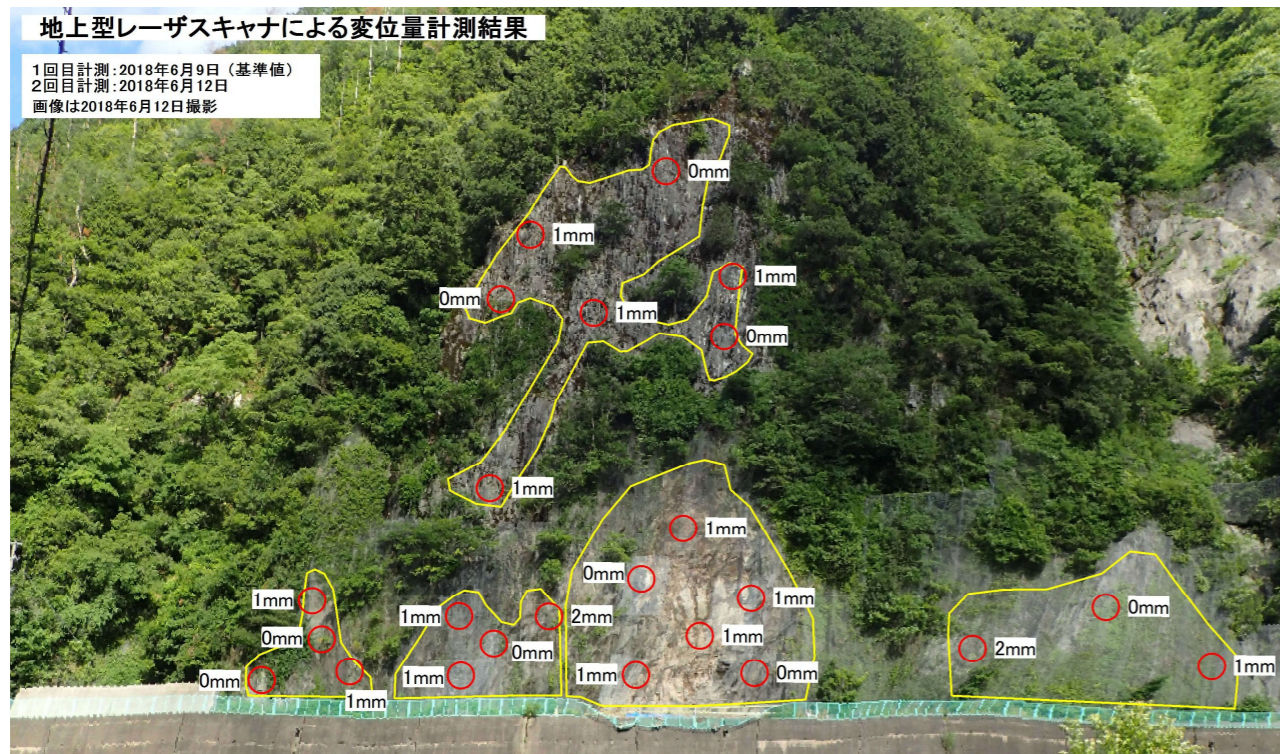
図-3-2 レーザー計測結果

第1回目の変位確認は、6月10日（日）【日雨量：9mm 時間最大：6mm】、6月11日（月）【日雨量：17mm 時間最大：5mm】の降雨を確認した後の6月12日（火）に計測を行い、地山の挙動の確認を行った。その結果、計測誤差3.5mmまで許容されると仮定し、最大2mmの挙動であったことから、現在のところ更なる崩壊に繋がる変状は、進行していないものと推定している。

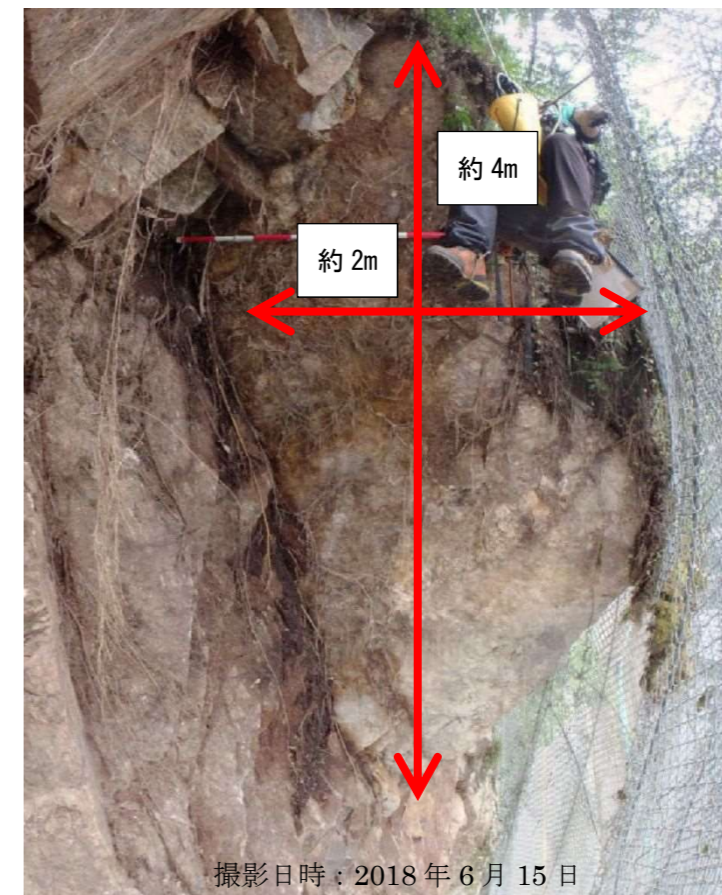
そのため、6月14日（木）から斜面全体の亀裂の状況を把握する調査を開始し、現時点における周辺斜面の状況としては、崩壊箇所上部1箇所の亀裂を確認している。現在継続して調査を実施している。

写真-3-1 崩壊斜面上部の亀裂状況
