平成30年7月豪雨災害を踏まえた 今後の水害・土砂災害対策の あり方検討会

第2回 河川・ダム部会 【瀬野川流域】

平成30年10月24日

目次 【瀬野川流域】

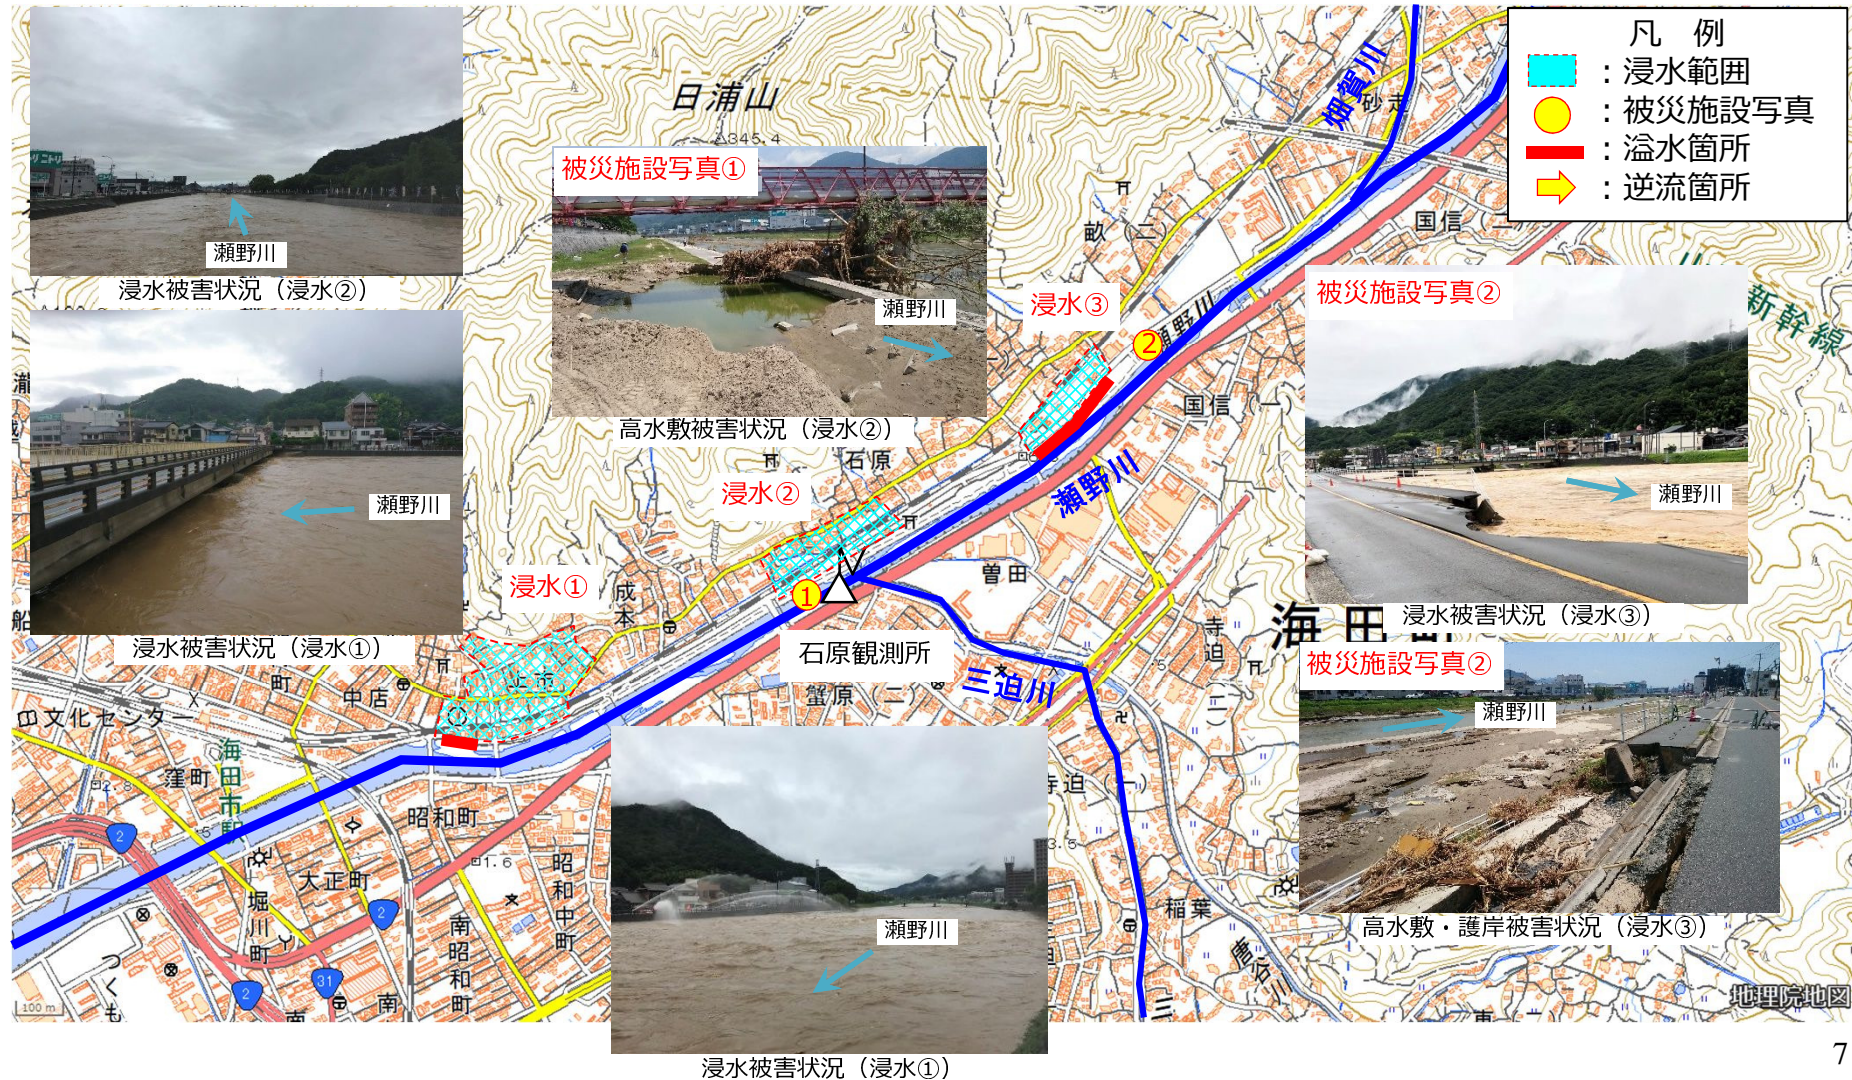
- ・ 瀬野川の浸水実績は、出水直後の空撮写真及び現地調査により少なくとも9箇所で確認
- ・ 畑賀川合流点下流では右岸側にて3箇所での浸水が確認された
- ・ 当該区間の浸水は瀬野川護岸低位箇所からの溢水や、流入支川・水路からの溢水によるものと推測
- ・ 浸水被害に加え、石原観測所上流にて右岸高水敷や護岸が浸食等により被災

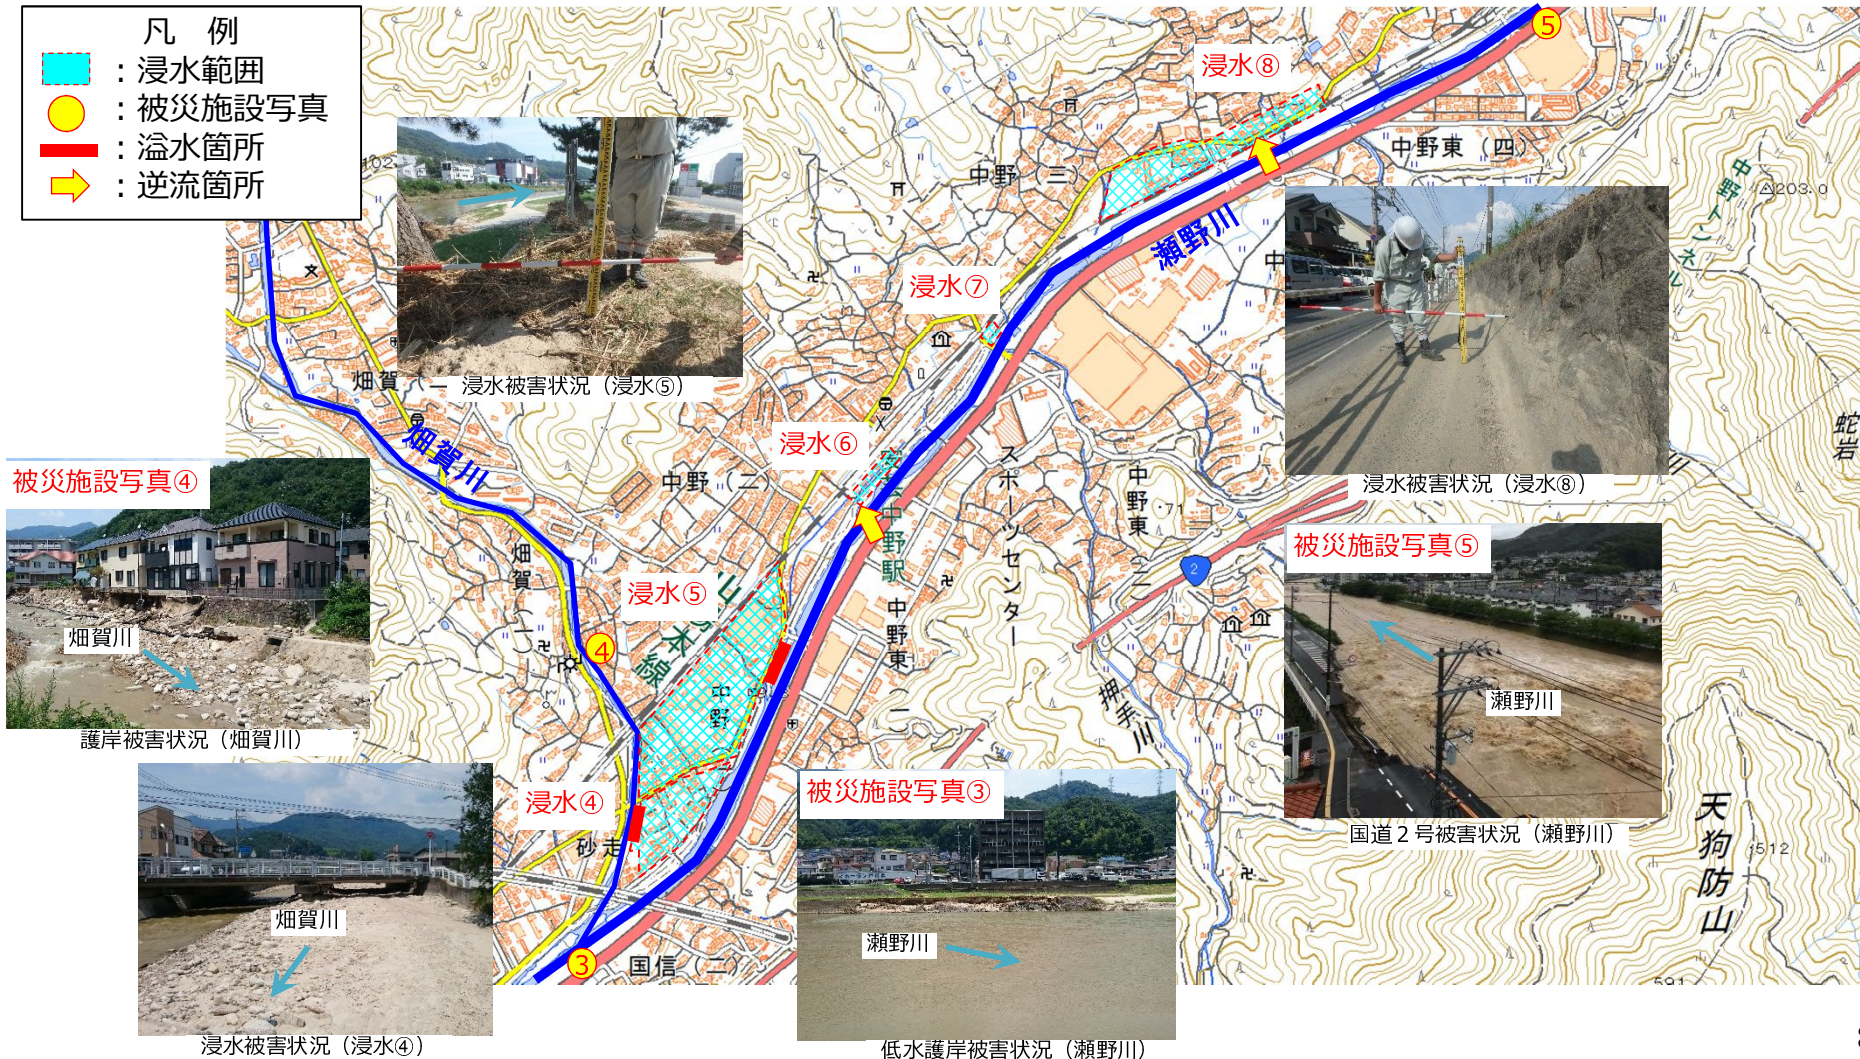
- ・ 瀬野川の浸水実績は、出水直後の空撮写真及び現地調査により少なくとも9箇所を確認
- ・ 畑賀川合流点上流では右岸側にて5箇所での浸水が確認された
- ・ 当該区間の浸水は瀬野川からの溢水、畑賀川からの土砂流出による浸水、開口箇所からの逆流によるものと推測
- ・ 浸水被害に加え、瀬野川の低水護岸や国道2号、畑賀川の護岸が浸食等により被災

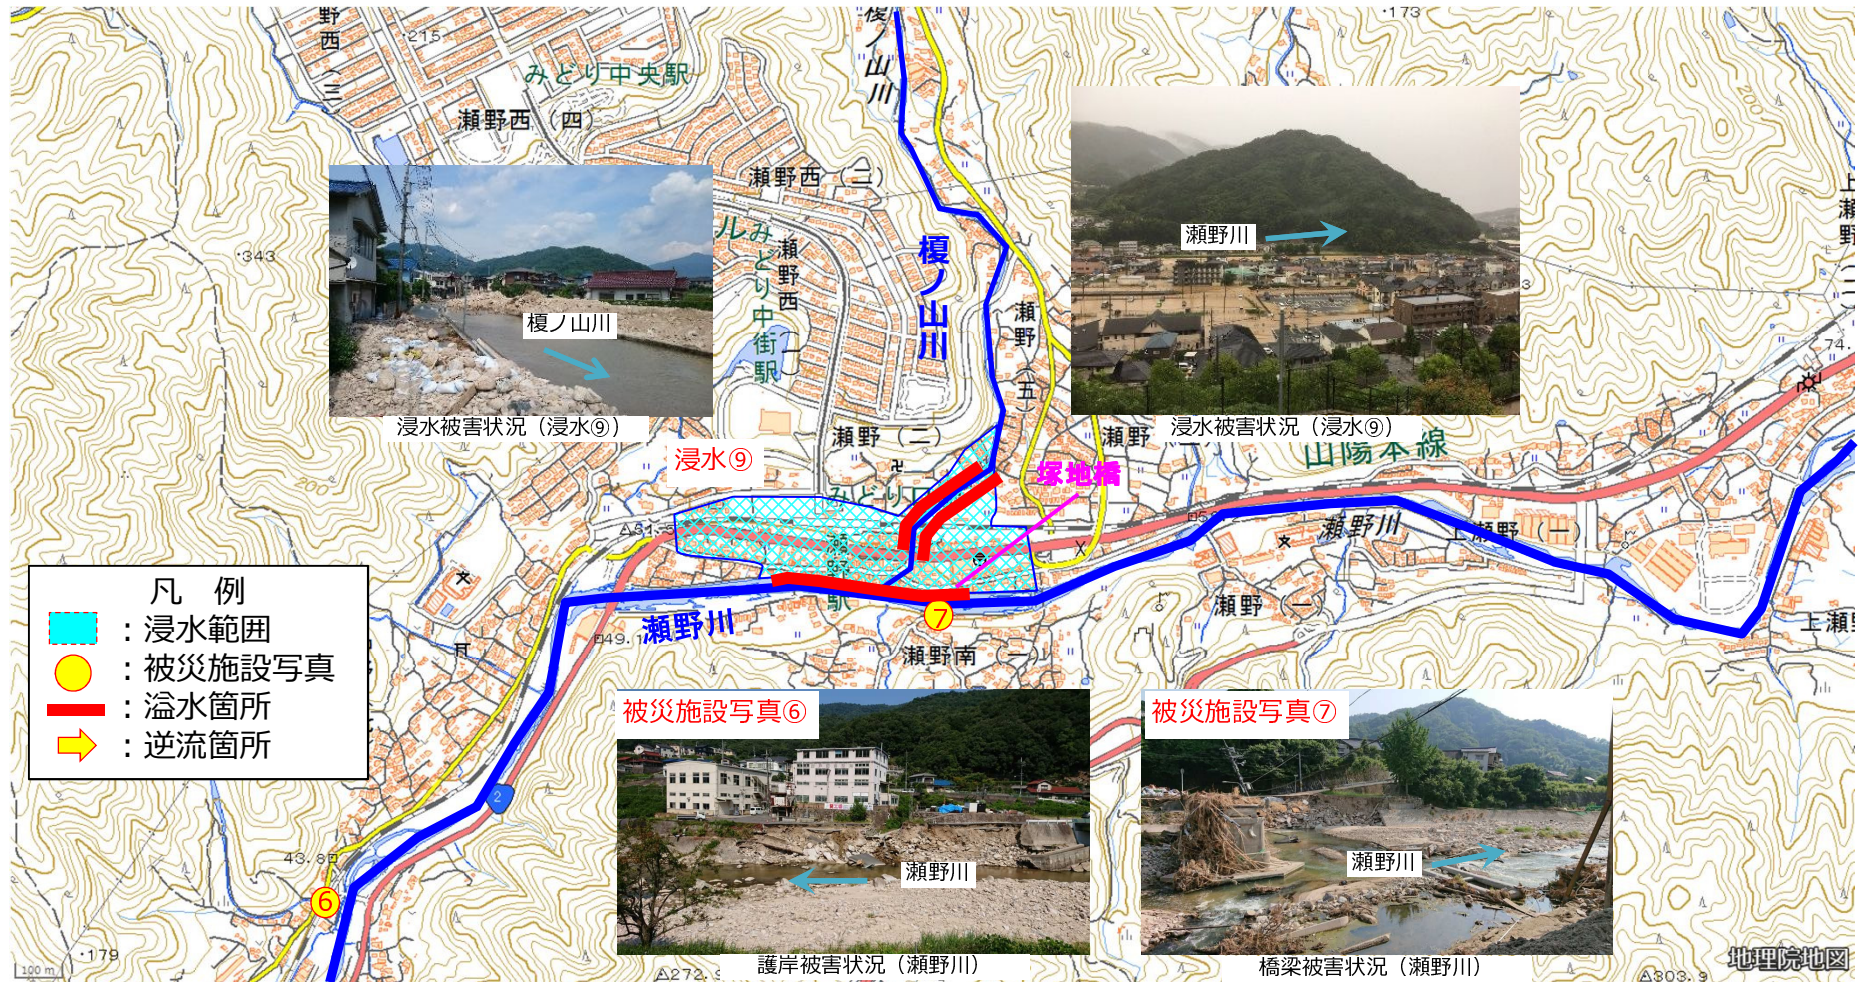
- 瀬野川の浸水実績は、出水直後の空撮写真及び現地調査により少なくとも9箇所で確認
- JR瀬野駅周辺で大規模な浸水が確認された
- 当該区間の浸水は瀬野川からの溢水に加えて榎ノ山からの土砂流出による浸水によるものと推測
- 浸水被害に加え、瀬野川護岸の浸食等により被災や橋梁落橋等の被害が発生

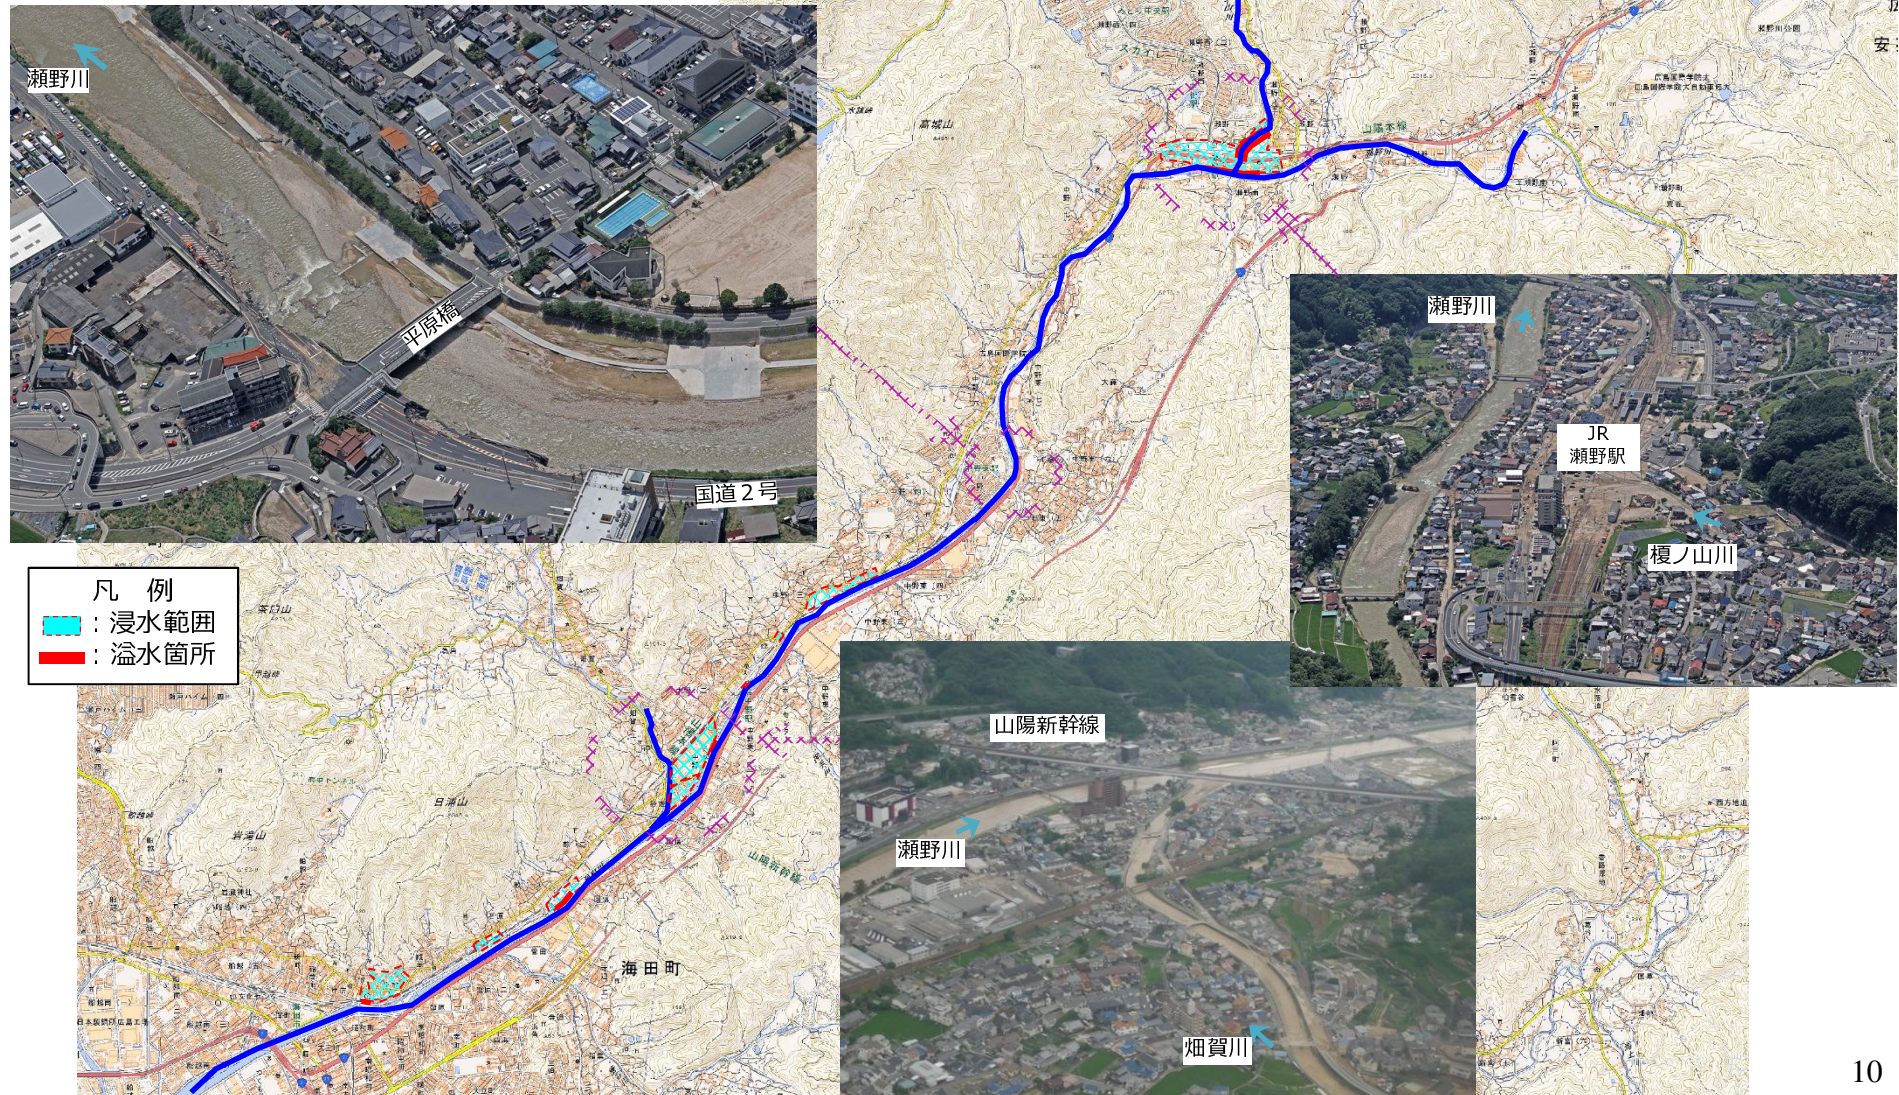
- 瀬野川の浸水実績は、出水直後の空撮写真及び現地調査により少なくとも9箇所を確認され、支川等の氾濫も含めた被災面積は約33ha
- 瀬野川本川における護岸等の河川管理施設被害は44箇所・約1.3kmであった(8月20日時点集計・連続する被災箇所は1箇所で計上)
- 左岸側では浸水被害はあまり発生していないが、国道2号で陥没等が発生し、交通が寸断されるなどの被害が発生
- 支川(砂防指定地内河川)において、上流からの土砂供給により河川の埋塞が発生

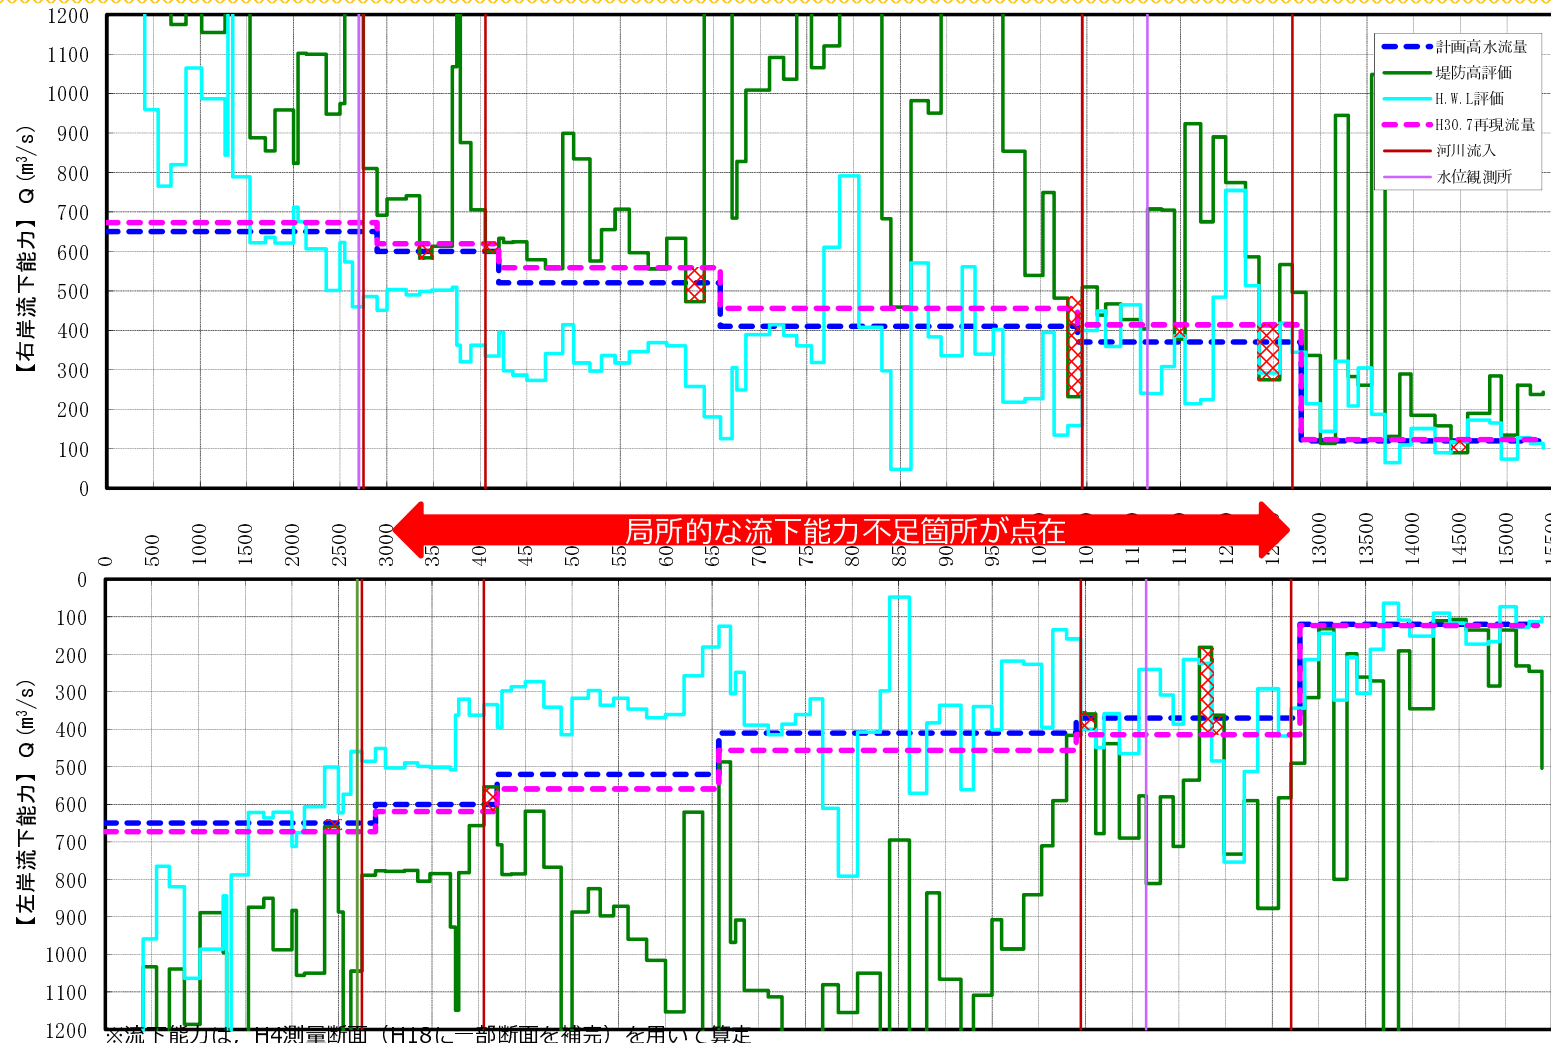
現況流下能力／被災流量／既定流量（方針流量）：■ 流下能力不足箇所（天端高評価）

- 現況流下能力図により，今次出水流量を評価
 - H.W.L評価：**全区間で流下能力が不足**していると推測
 - 堤防高評価：**熊野川合流点より上流を除き概ね流下能力を確保**しているものの，**堤防高が周辺より低い地点などで局所的な流下能力不足箇所**が見られる

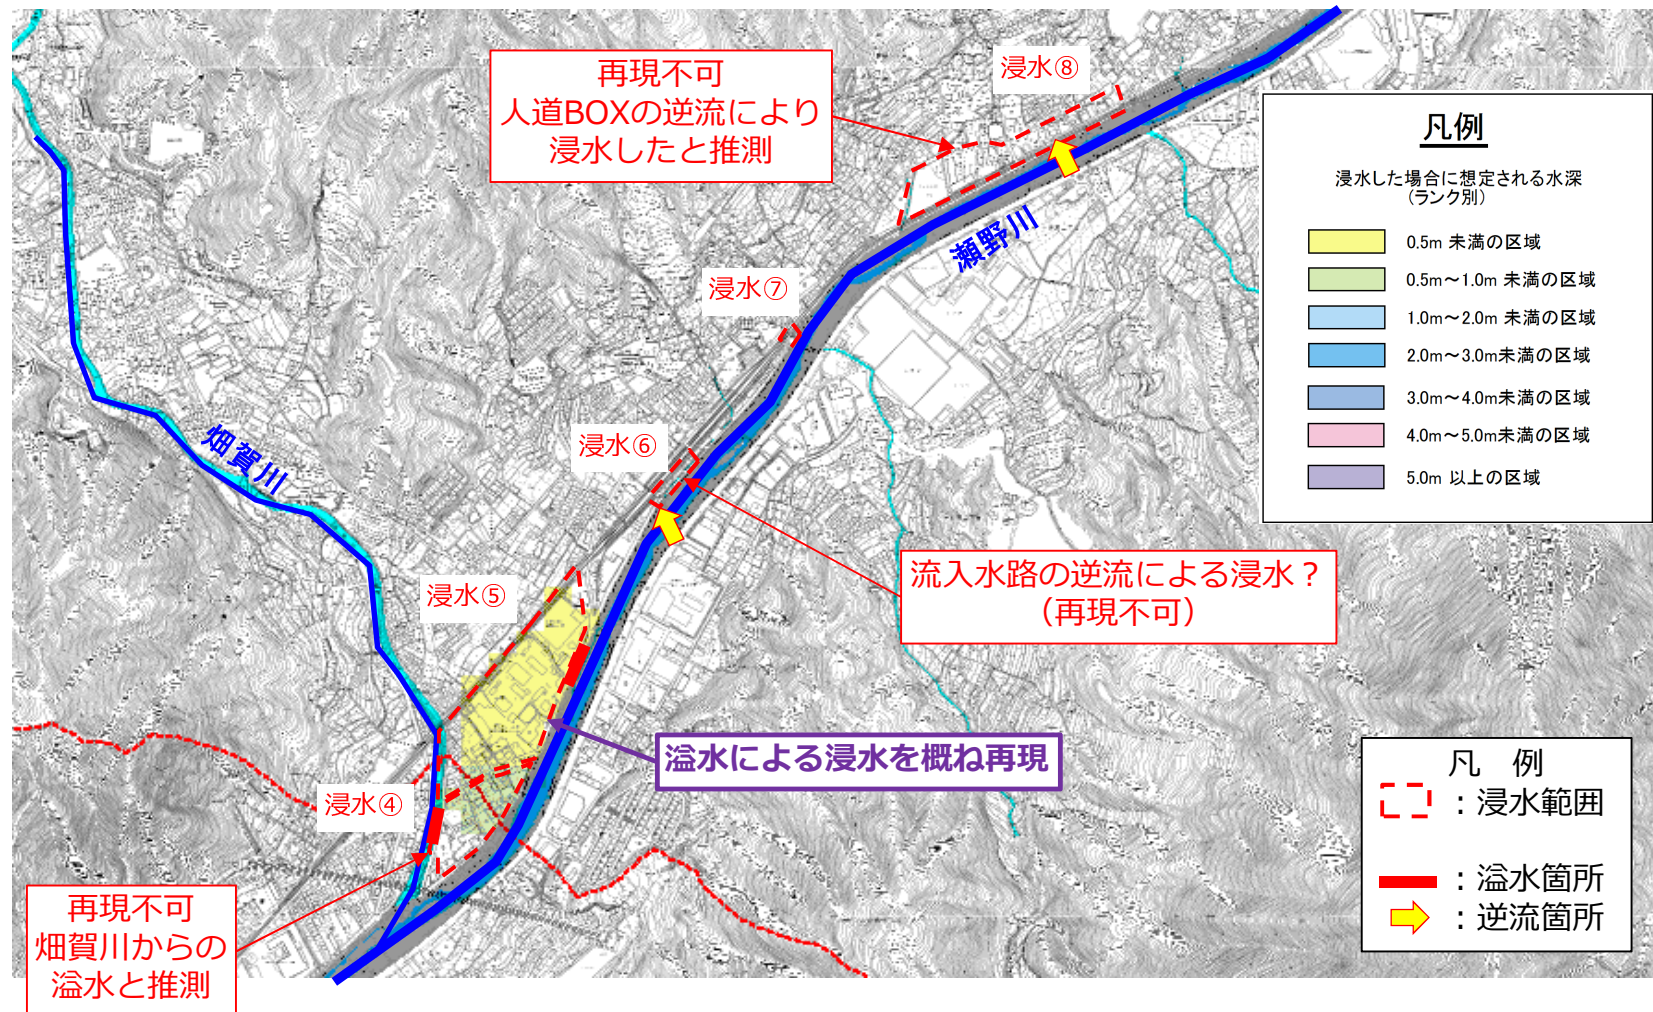
- 支川畑賀川は浸水解析モデルに河道条件を設定していないため再現不可
- 水路等の流入箇所や人道BOX等からの浸水と推測される箇所も再現不可
- 畑賀川周辺の浸水が発生した箇所については、山腹崩壊による大量の土砂流出が要因と推測

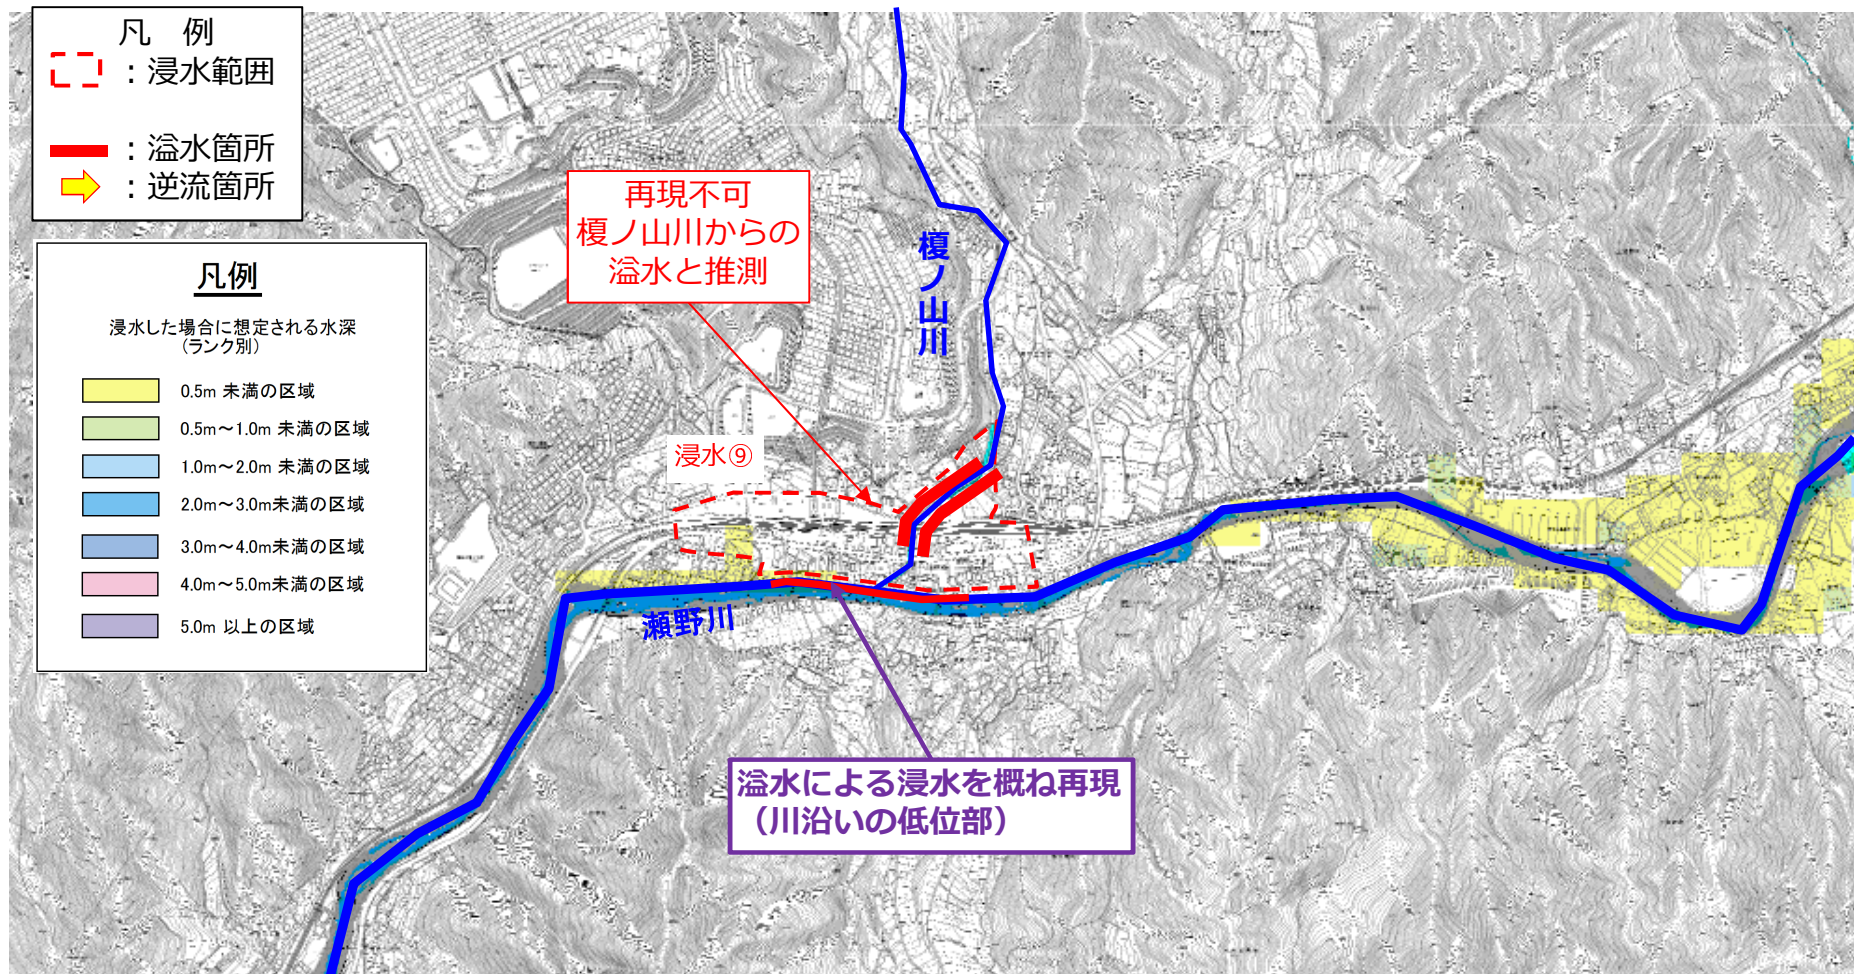
- 支川榎ノ谷川（砂防河川）は浸水解析モデルに河道条件を設定していないため再現不可
- 榎ノ谷川周辺の浸水が発生した箇所については、山腹崩壊による大量の土砂流出が要因と推測

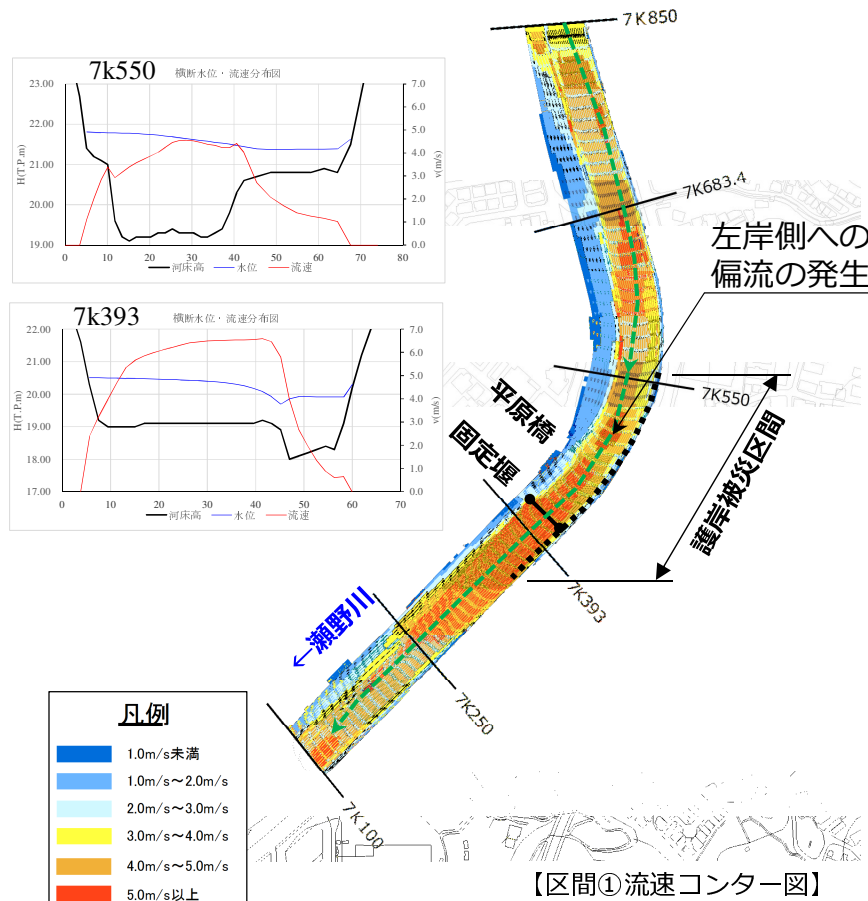
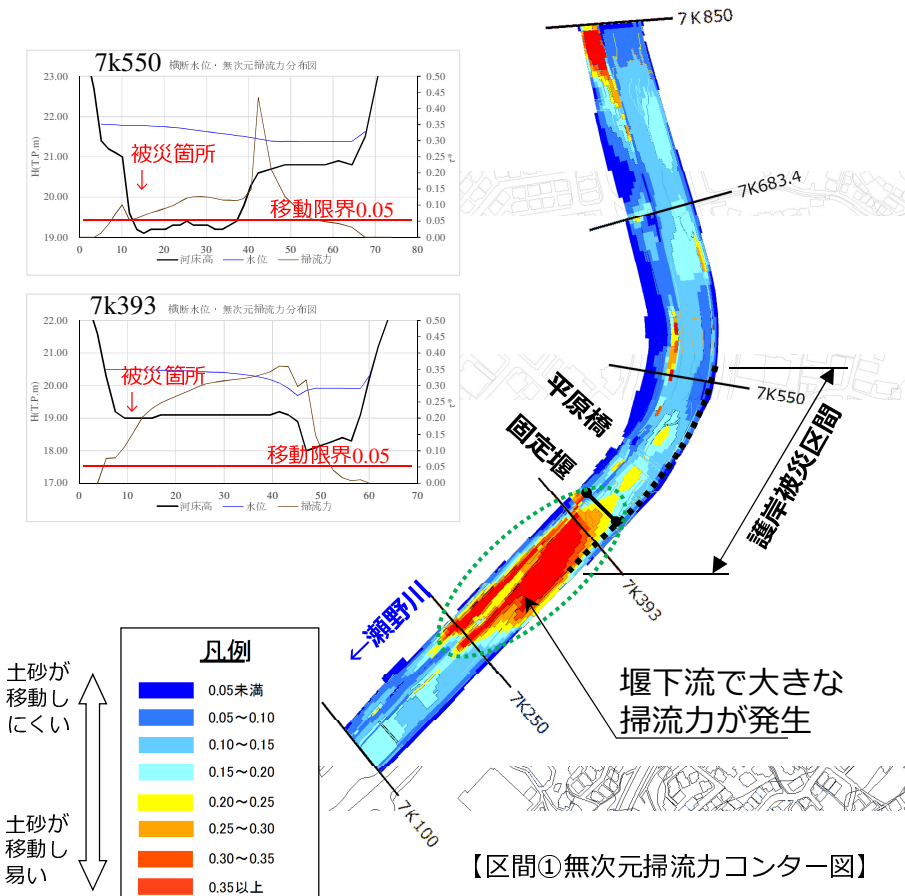
- 国道2号崩落箇所は瀬野川の湾曲外岸及びその下流に位置している
- 洪水の主流線は湾曲部かつ右岸高水敷の影響により左岸側に偏流しており、護岸付近の流速は崩落個所にて4m/s以上の高速流が発生したものと推算される
- 土砂移動の評価指標である無次元掃流力 (τ^*) は、崩落個所付近は軒並み0.05を超過している他、崩落箇所に位置する堰下流では0.35以上の掃流力が発生

注) 一般的に τ^ が0.05を超過すると土砂移動が発生

湾曲外岸への高速の偏流の発生と土砂移動限界を大きく超過する掃流力の発生により護岸前面河床が洗堀され護岸の破壊に至ったものと推測

- ☞ 堰付近では大きな掃流力の発生に伴い局所的な洗掘が大きくなる可能性が高いことから護岸復旧に当たっては根入れを大きくとるなどの工夫が必要（区間①）
- ☞ 堰の直下流より整備がなされている高水敷については、掃流力が小さくなる区間から整備を行うなど堰からの離隔の確保も必要（区間②の高水敷）
- ☞ 低水路との比高差が大きい高水敷については、水位上昇に伴い高水敷上に高速流が発生したことで被災に繋がったものと推測されるため、比高差の縮小なども含めて復旧形状を検討し、再度災害の防止に繋げる必要がある（区間②の低水護岸）

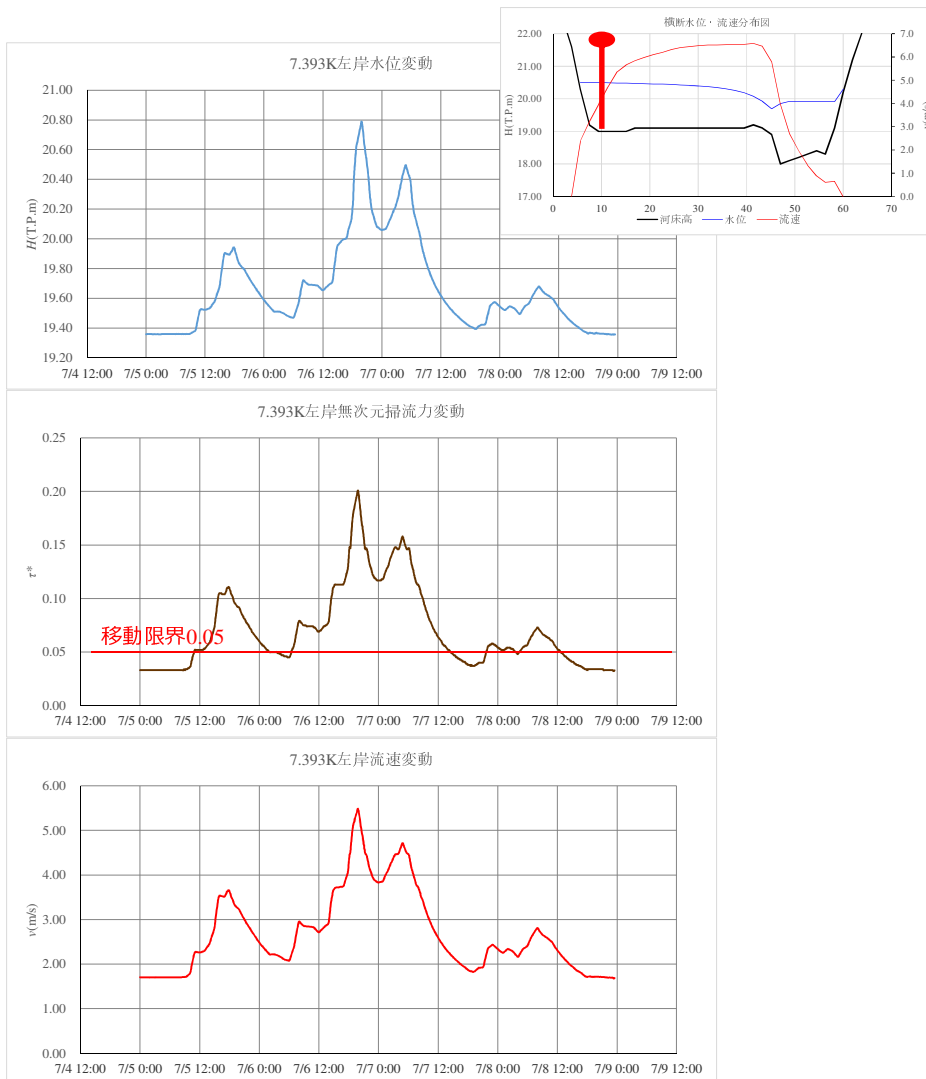
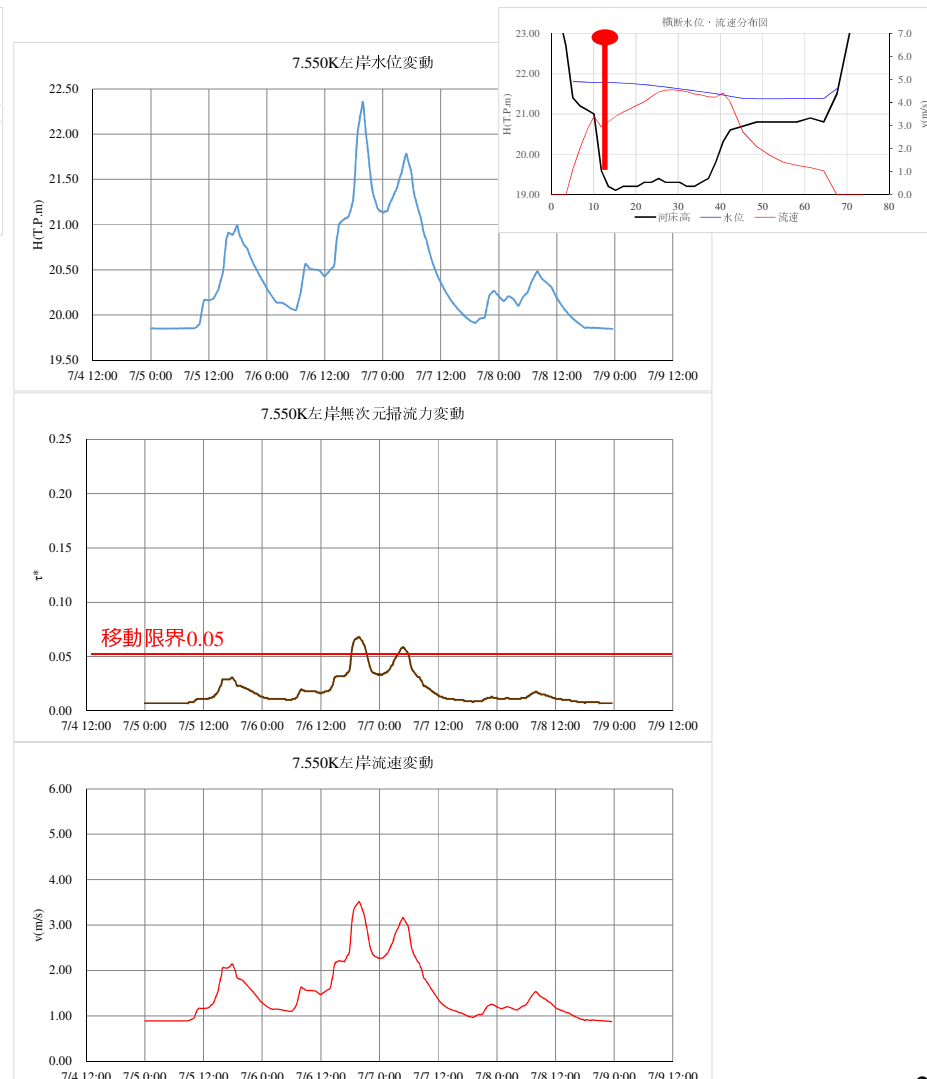
- 堰上下流の護岸崩壊箇所左岸付近の流速・無次元掃流力は7/6 12:00以降急激に増加しており7/6 19:00付近で最大となっている
- 明確な護岸崩壊の発生時刻は不明であるが、土砂移動限界を超過する期間が長期間継続し、水位ピーク付近にて掃流力の大きい下流側より崩壊が開始され、順次上流側に崩壊が拡大したと推測される

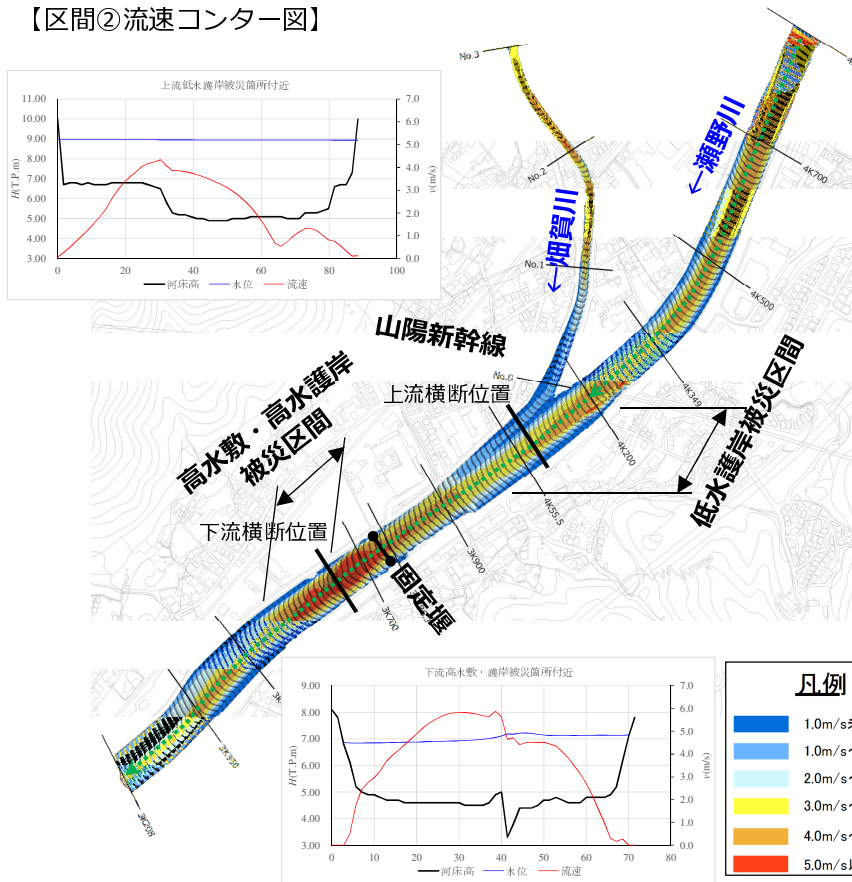
【区間②流速コンター図】

- 下流高水敷・護岸被災箇所、上流低水護岸被災箇所はほぼ直線区間に位置している
- 洪水の主流線は概ね低水路中心に沿っている。下流高水敷・護岸被災箇所では6m/s以上の高速流が発生しているが、上流低水護岸被災箇所では3m/s程度の流速と推算される
- 無次元掃流力 (τ^*) は、下流高水敷・護岸被災箇所では堰下流の高水敷上にて0.35以上の掃流力が発生。上流低水護岸被災箇所でも高水敷上にて局所的に大きな掃流力が発生したものと推算される

被災箇所は直線区間であるが、堰直下流より整備されている高水敷への高速流の乗上や低水路河岸際での大きな掃流力の発生等、河道上の特性が施設被災に繋がったものと推察される

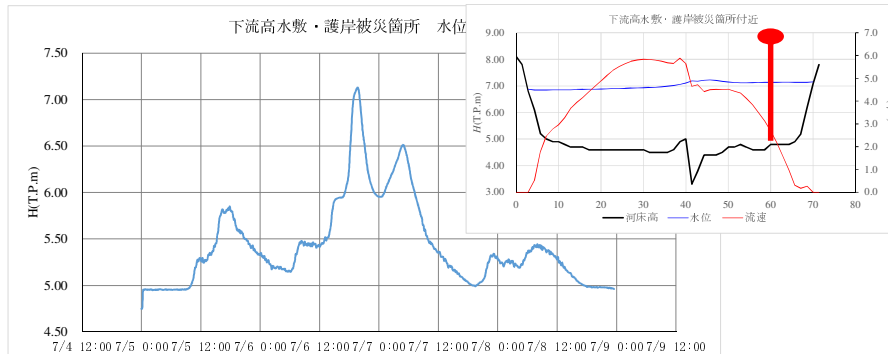
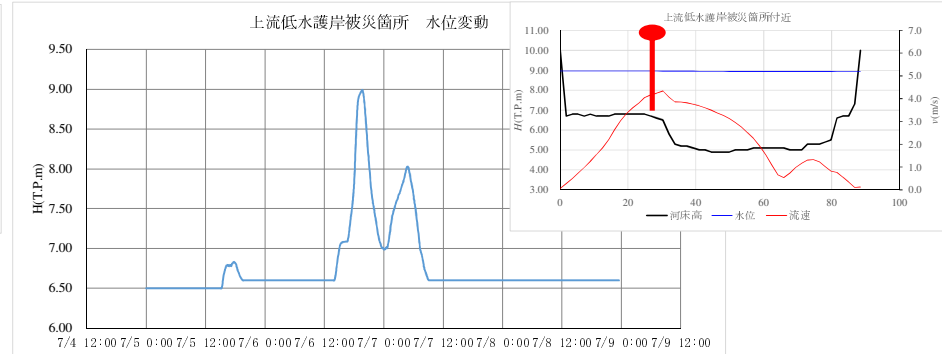
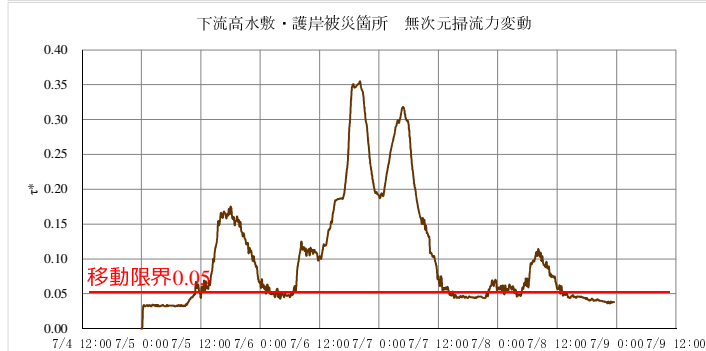
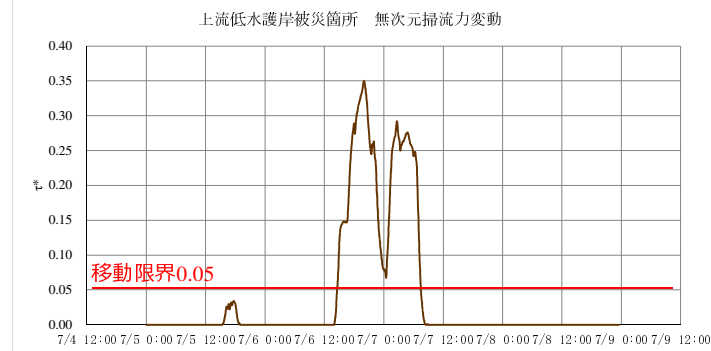
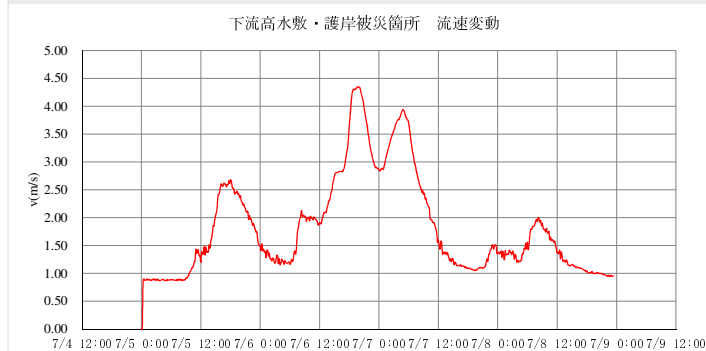
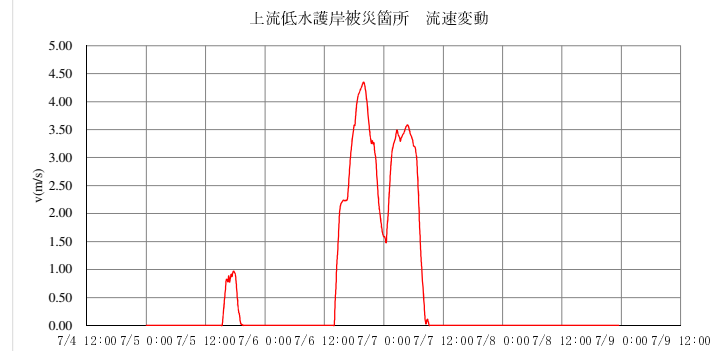
- 下流高水敷・護岸被災箇所では高水敷高に水位が達した直後から一気に流速・掃流力が高まり流れが集中することで被災に繋がったものと推測される
- 上流低水護岸被災箇所についても同様の傾向が確認され、左岸高水敷高に瀬野川の水位が達した後、比較的早い段階で被災が発生したものと推測される

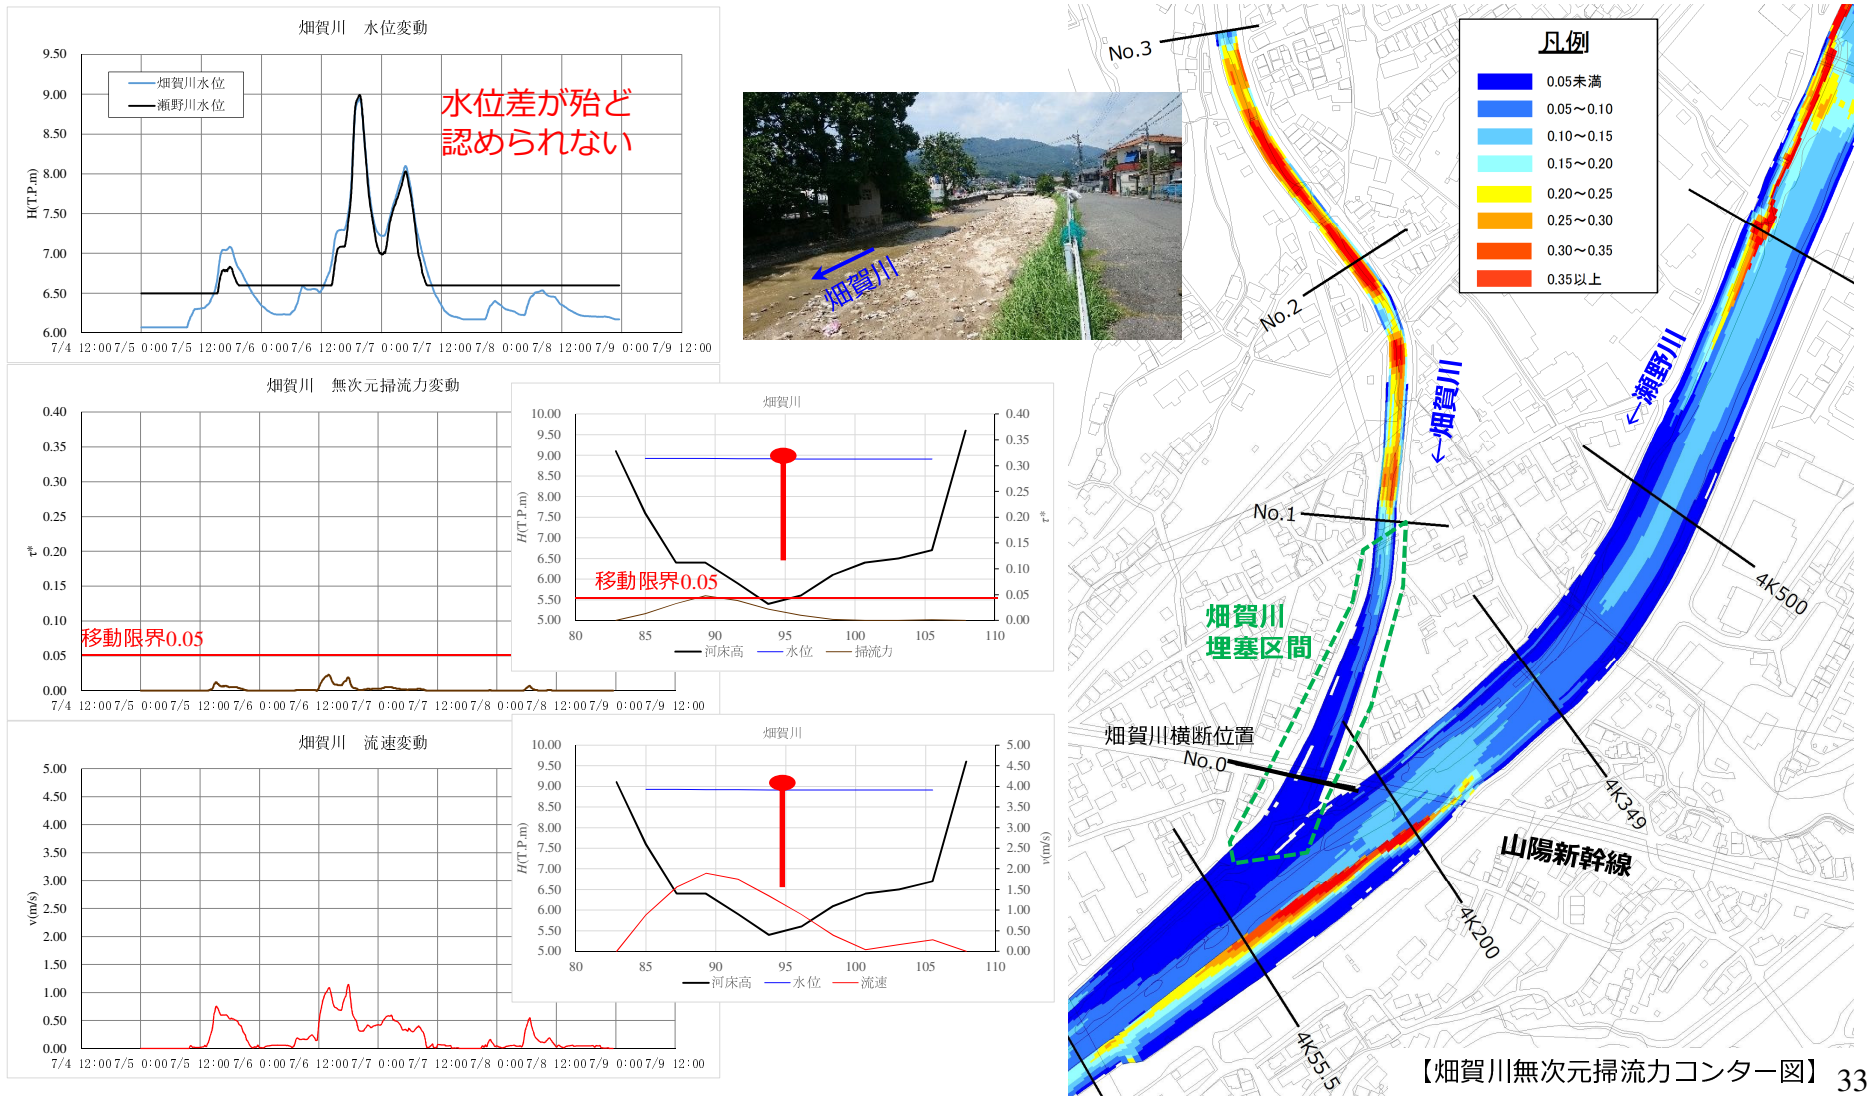
【畑賀川無次元掃流力コンター図】 33

- 畑賀川の土砂埋塞区間は河床勾配が急激に緩くなる区間で、瀬野川の背水の影響が大きく、解析結果からも畑賀川の水位はほぼ瀬野川と同水位であったと推算された。
- このため、流速・掃流力は畑賀川上流区間と比して極めて小さく、流域の山地から供給された土砂が瀬野川合流点付近にて大規模に堆積したものと推測される
