# 【砂防部会】土砂災害警戒区域等における検討状況

## 土砂災害警戒区域等における検討事項

# 平成30年7月豪雨による被害状況及び検証箇所

被害状況を踏まえた区域設定の検証（第1回砂防部会資料抜粋）

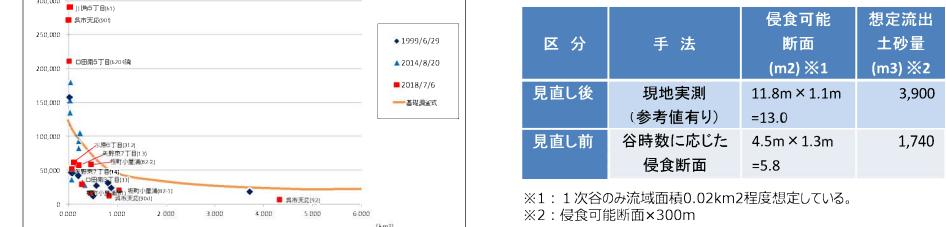
○ 詳細調査を行った7地区の流出土砂量と基礎調査の想定流出土砂量(基礎調査式、8.20 土砂災害を踏まえた想定流出土砂量の(見直し後)を比較した結果、流域面積の小さい渓流を除いては、流出土砂量が基礎調査式の範囲内であることを確認

※ 口田南5丁目(6204隣), 吳市天応(90f), 川角5丁目(61)など流域面積の小さい渓流は、流域に対する崩壊割合が大きくなりやすいことに加え、後続流による土砂流等、土石流以外の土砂流出の影響を受けたことによるものと考えられる。

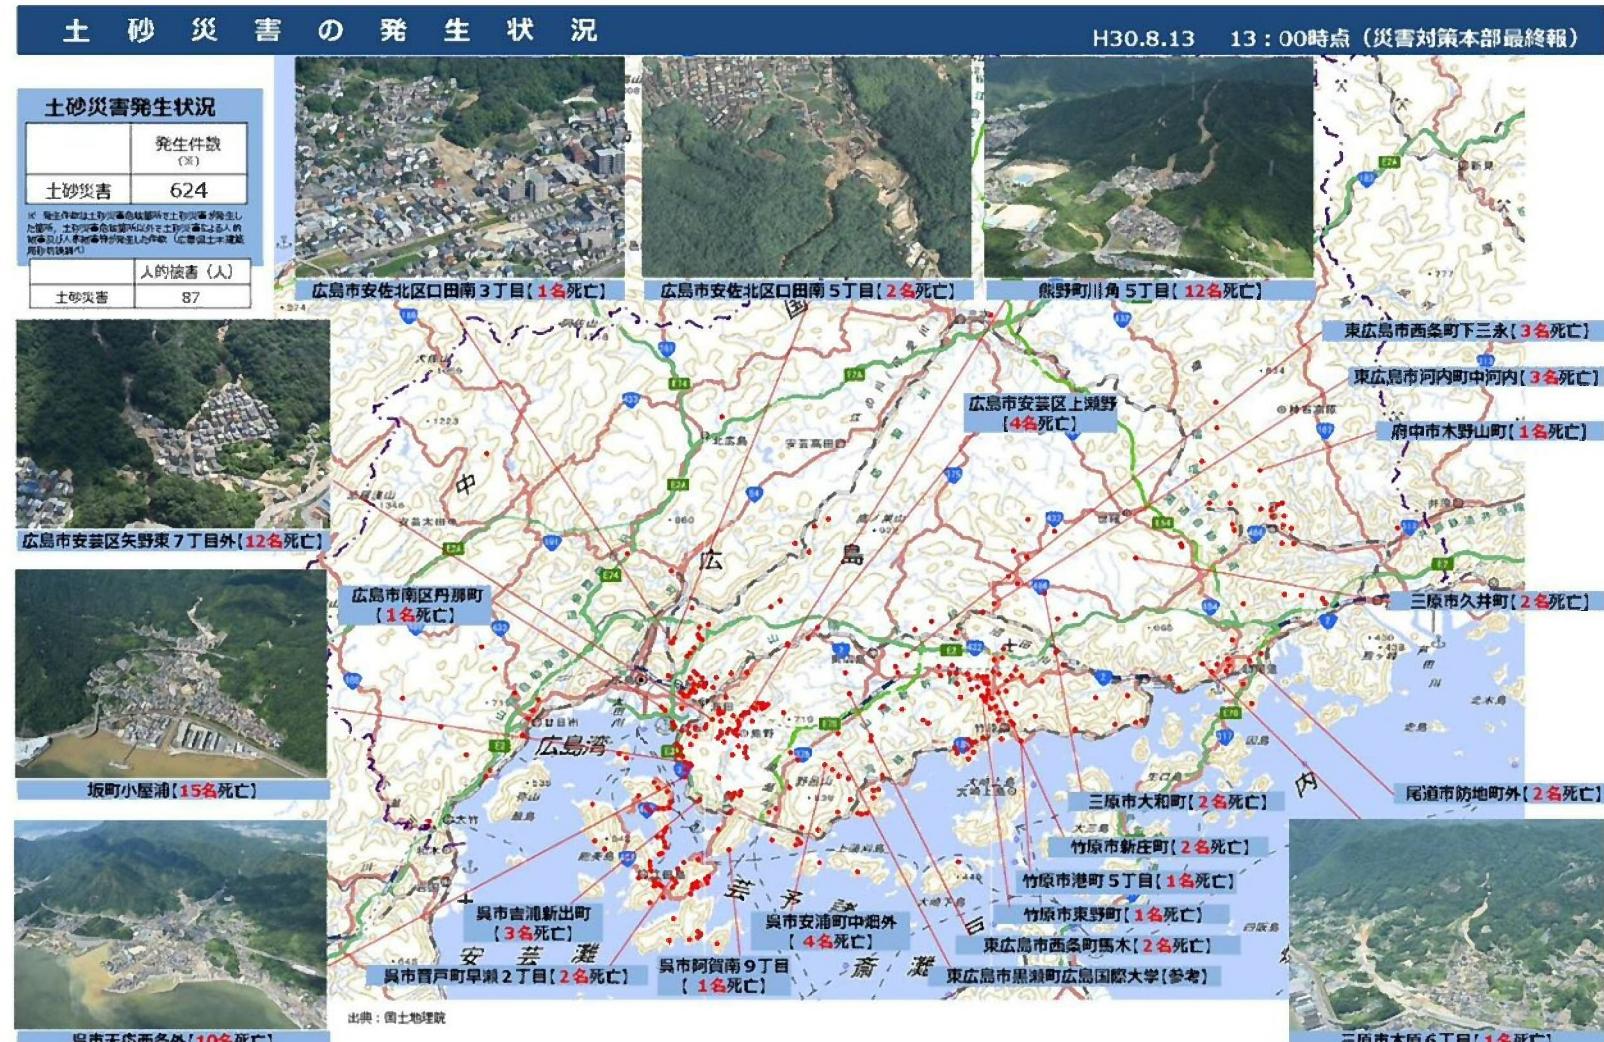
- 平成30年7月豪雨において、広範囲に渡る土砂災害（624件）により人的被害（87名死亡）が発生
- 人的被害のあった地区的うち、23地区において土石流等による土砂流出状況を確認し、このうち著しい被害のあった7地区（写真掲載）において区域設定を検証
- ※土石流等とは、土砂災害防止法の基礎調査で扱う事象を対象としており、大量の流水に土砂が混入した土砂流や土石流発生後の後続流による土砂の堆積は除く

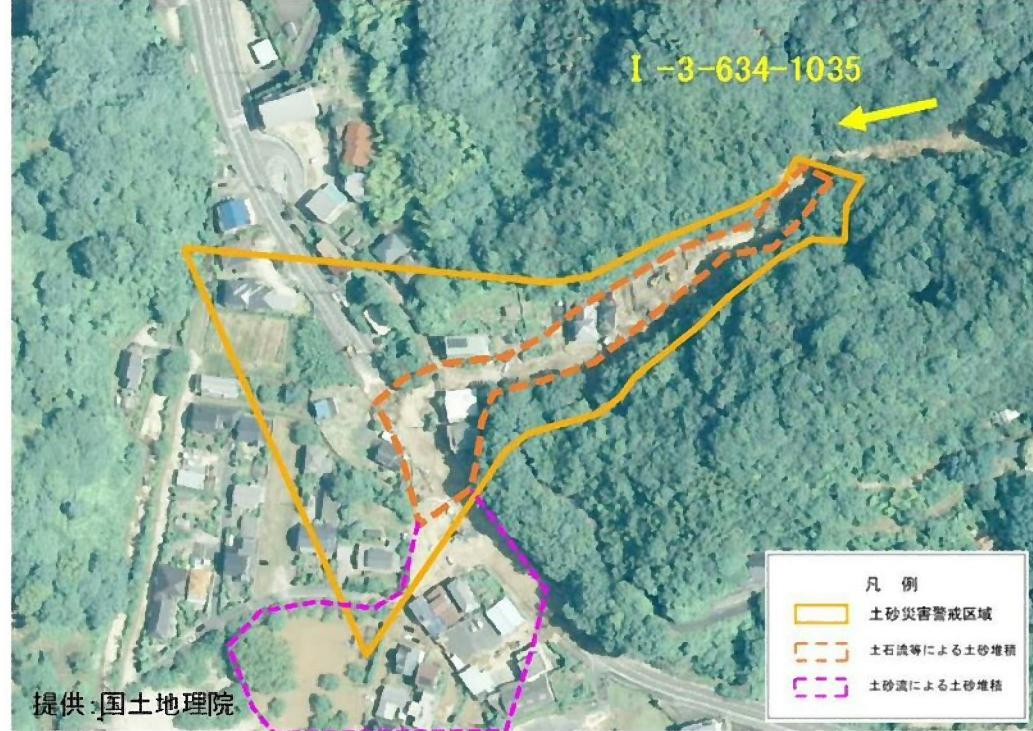
No.	13
所在地	竹原市港町5丁目
箇所名	I -3-634-1035
被災状況写真

<p>提供:国土地理院</p> <p>凡 例</p> <ul style="list-style-type: none"><li>土砂災害警戒区域</li><li>土石流等による土砂堆積</li><li>土砂流による土砂堆積</li></ul>
コメント	○: 土砂災害警戒区域内に土石流等による土砂堆積を確認 (区域外は土砂流(細粒分)による堆積を確認)

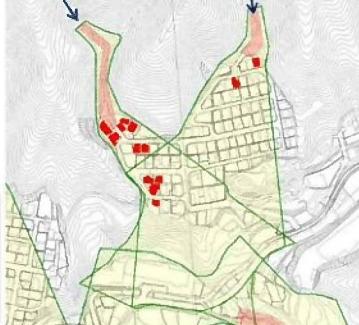
No.	1	2	3					
所在地	広島市安佐北区口田南5丁目	広島市安佐北区口田南3丁目	広島市安芸区矢野東7丁目					
箇所名	I-1-9-6204隣	I-1-9-33	I-2-23-13					
指定状況	H30.3.29 指定	H30.3.29 指定	H30.5.17 公表					
被災実態と基礎調査のレッド区域との比較

被災家屋までレッド区域は届いていない 被災家屋とレッド区域の流下方向に相違								
被災家屋までレッド区域は届いていない 被災家屋までレッド区域は届いていない								
諸元	流出土砂量 (一波)	被災実態(A) <sup>※1</sup>	3,900 m <sup>3</sup>	基礎調査(B)	7,900 m <sup>3</sup>	7,100 m <sup>3</sup>	基礎調査(B)	3,700 m <sup>3</sup>
		△	2,807 m <sup>3</sup>		△	6,038 m <sup>3</sup>		6,696 m <sup>3</sup>
		▲	139%		▲	118%		55%
	基準地点	被災実態	宅地直上流 12.59 °	○	谷出口 10.19 °	堰堤直下 15.54 °	▲	宅地直上流 13.20 °
		基礎調査	谷出口 15.37 °		谷出口 10.19 °	扇頂部(勾配変化点) 25.78 °		谷出口 14.86 °
	流下方向	被災実態	直進性	▲	地形条件及び地形拘束による屈曲	地形条件及び直進性	○	地形条件及び直進性
		基礎調査	直進性		地形条件及び直進性	地形条件及び直進性		地形条件及び直進性
検証結果 (被災実態と基礎調査との比較)		基準地点: ○基礎調査時に設定した位置(谷出口)より下流側の宅地直上流で氾濫が開始したことを確認 ○大量の流水の影響による流動性の高い土石流が、下流側の被害を拡大したと考えられる ○下流側の被災家屋は、土石流による被災でなく流木の直撃による被災であることを確認	流下方向: ○土石流の特徴である直進性(過去の実績等から比高差5m未満は直進)を考慮し設定していたが、この度の土石流では地形拘束を受け流下方向が屈曲していることを確認 ○流出土砂量が想定より少なったことにより流下方向が屈曲したと考えられる。	基準地点: ○基礎調査時で設定した位置(扇頂部)より下流側の治山堰堤下流で氾濫が開始したことを確認 ○大量的流水の影響による流動性の高い土石流が、下流側の被害を拡大したと考えられる ○土石流は2回確認されており1波目の土石流では上流側家屋(4戸)が被災した。その他家屋の被災は流木を含む2波目の土石流等により被災したと考えられる。		基準地点: ○基礎調査時で設定した位置(谷出口)より下流側の宅地直上流で氾濫が開始したことを確認 ○大量的流水の影響による流動性の高い土石流が、下流側の被害を拡大したと考えられる ○被災直後の写真から、下流側の被災家屋は、道路上を流下した流木等の直撃による被災であることを確認

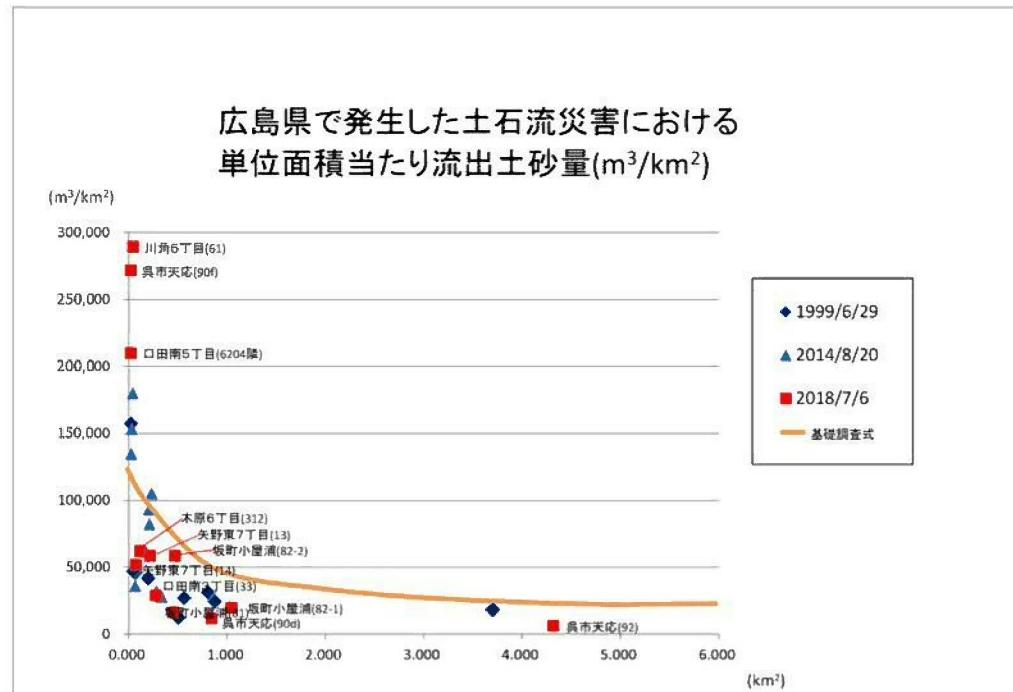
○ 詳細調査を行った 7 地区の流出土砂量と基礎調査の想定流出土砂量(基礎調査式, 8.20 土砂災害を踏まえた想定流出土砂量の(見直し後)を比較した結果、流域面積の小さい渓流を除いては、流出土砂量が基礎調査式の範囲内であることを確認  
※口田南 5 丁目(6204 隣), 呉市天応(90f), 川角 5 丁目(61) など流域面積の小さい渓流は、流域に対する崩壊割合が大きく  
なりやすいことに加え、後続流による土砂流等、土石流以外の土砂流出の影響を受けたことによるものと考えられる。
