平成30年7月豪雨災害を踏まえた  
今後の水害・土砂災害対策のあり方検討会

平成30年7月豪雨災害における  
被災堰堤一覧表

平成30年9月10日

広島県 砂防課

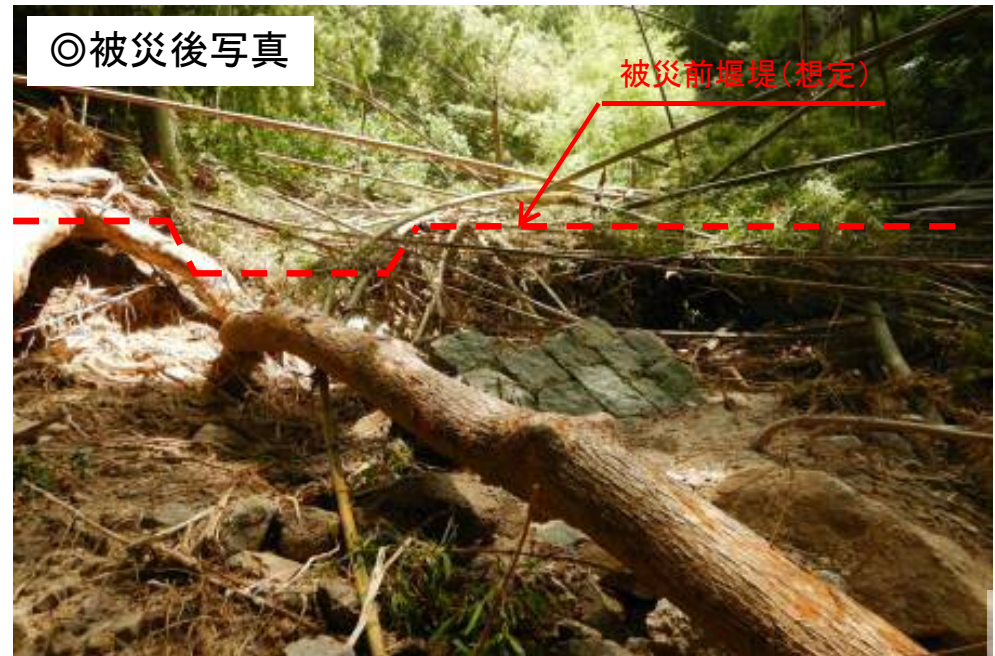
◎被災後写真

番号	溪流名	所在	構造形式	堤高(m)	堤長(m)	天幅(m)	竣工年度	直近の施設 点検実施日	健全度評価 ※1	背面の 堆砂状況(m)	被災の程度	被災状況	備考
1	奥之谷川(3号)	安芸郡海田町中店	石積	4.0	14.0	1.0	不明	H26.2.9	C	0.4	施設の一部が残っている	・上流法勾配1:0.1, 下流法勾配1:0.2, 袖勾配無 ・越流部は水通しの下部まで被災している。下部の部分が残存しているのが確認できる。	
2	奥之谷川(1号)	安芸郡海田町中店	石積	4.5	13.6	1.0	不明	H28.2.11	B	満砂(水通高)	施設の一部が残っている	・上流法勾配不明, 下流法勾配1:0.2, 袖勾配無 ・左岸部分が被災, 越流部は水通しより下部まで被災している。右岸部分が残存しているのが確認できる。	
3	東水落川	安芸郡坂町亀石山	石積	6.5	21.0	2.0	不明	H27.2.25	C	0.8	軽度の被災 (袖部分の被災のみ)	・上流法勾配1:0.3, 下流法勾配1:0.2, 袖勾配1/20 ・右岸袖部分が被災している。他の部分に目立った被災はない。	
4	背戸の川(3号)	呉市天応西条3丁目	石積	5.0	28.0	1.6	不明	H25.11.28	B	満砂(水通高)	施設の一部が残っている	・上流法勾配不明, 下流法勾配1:0.3, 袖勾配無 ・左岸部分が被災, 越流部は水通しより下部まで被災している。右岸部が残存しているのが確認できる。	
5	天地川	安芸郡坂町小屋浦	石積	11.5	50.0	2.0	昭和25年	H27.2.25	B	2.2	大規模に被災	・上流法勾配1:0.3, 下流法勾配1:0.2, 袖勾配1/20 ・越流部は水通しの下部まで被災している。右岸部分一部残存しているのが確認できる。	
6	段原川(2号)	呉市広町	コンクリート(粗石)	7.0	43.0	2.0	昭和31年	H29.11.7	B	4.0	軽度の被災 (袖部分の被災のみ)	・上流法勾配1:0.2, 下流法勾配1:0.2, 袖勾配1/10 ・左右岸袖部分が被災している。他の部分に目立った被災はない。

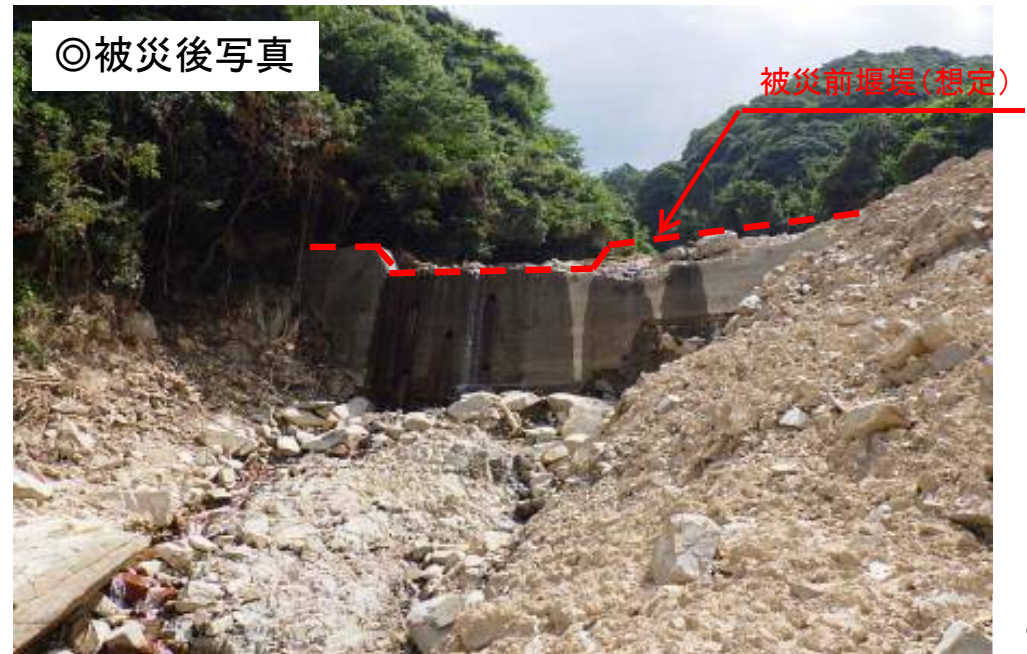
◎被災後写真

7	段原川(1号)	呉市広町	コンクリート(粗石)	9.0	34.8	2.0	昭和37年	H29.11.7	B	2.0	軽度の被災 (袖部分の被災のみ)	・上流法勾配1:0.4, 下流法勾配1:0.2, 袖勾配無 ・左岸袖部分が被災している。他の部分に目立った被災はない。	
8	御衣尾川(7号)	安芸郡府中町花立山	石積	5.0	15.3	2.2	不明	H28.1.23	C	満砂(水通高)	施設の一部が残っている	・上流法勾配1:不明, 下流法勾配1:0.6, 袖勾配1/20 ・右岸部分が被災, 越流部は水通しの下部まで被災している。右岸部分が残存しているのが確認できる。	
9	大谷川	広島市東区馬木8丁目	石積	4.6	28.0	1.7	不明	H29.1.13	C	満砂(水通高)	施設の一部が残っている	・上流法勾配1:不明, 下流法勾配1:0.4, 袖勾配無 ・越流部は水通しの下部まで被災している。左右岸部分が残存しているのが確認できる。
