【砂防部会】砂防堰堤における検討概要

■石積砂防堰堤における対策方針

1.石積砂防堰堤の補強に関する対応方針

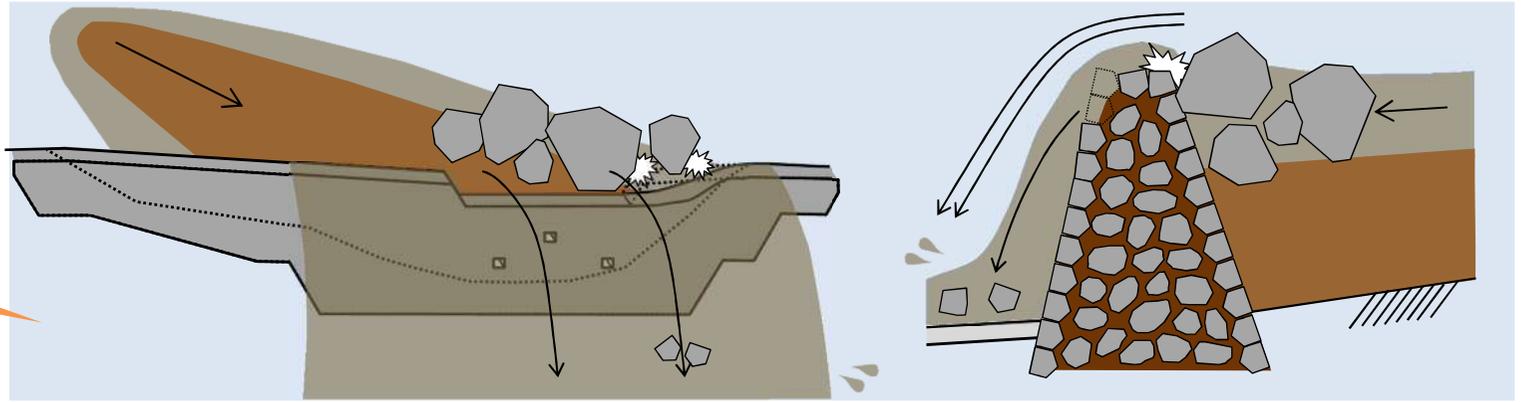
①第1波（土石流もしくは洪水流：3.2～3.5m程度の水深）により堰堤袖部が損傷

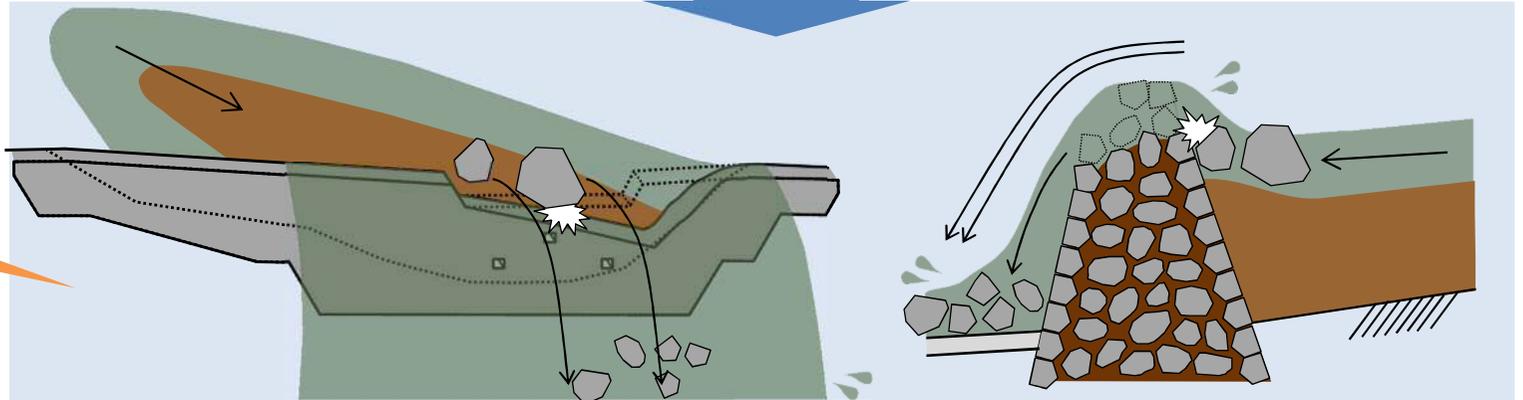
②継続的な土石流もしくは洪水流により左岸側を中心に堤体の侵食が拡大

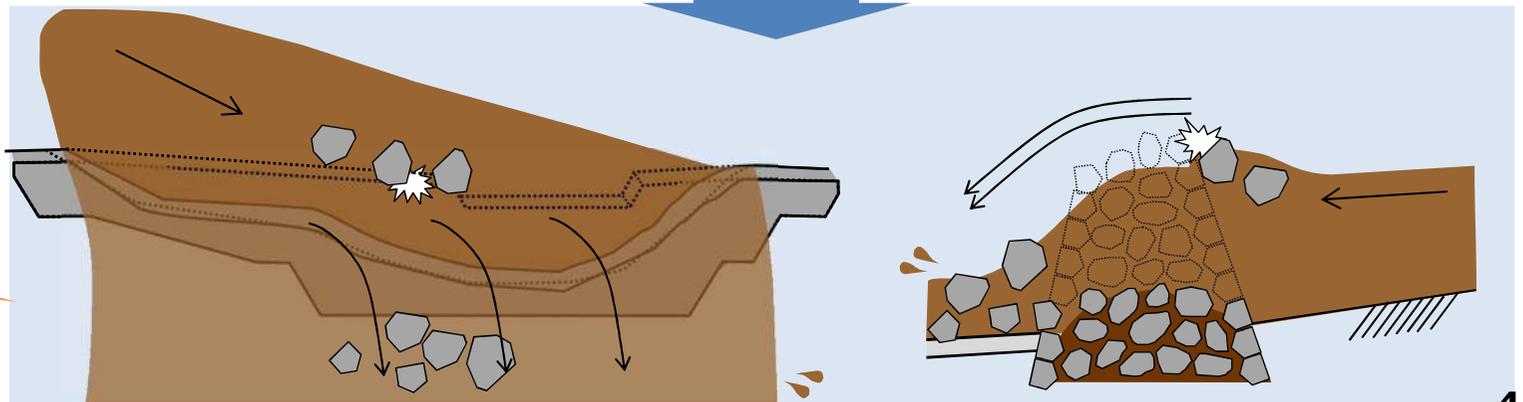
③土石流もしくは洪水流によりかなりの部分が流失

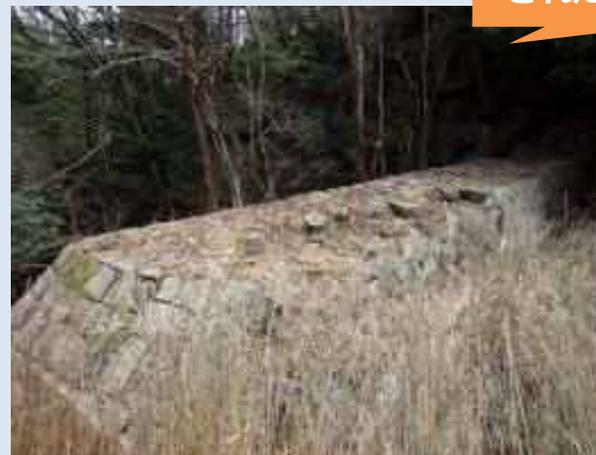
修繕前の状況

定期点検でEランクと判定された施設の修繕を実施
