# 一般国道191号道路法面崩壊検討会（第3回）

## 説明資料

令和元年 6月

広島県土木建築局 道路整備課

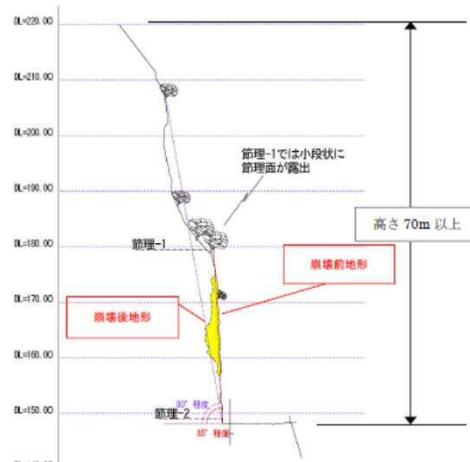
事項	要点	備考
<p>1.1 第2回検討会審議事項 (H30.7.20)</p>	<p><b>審議事項① 崩壊原因</b></p> <ul style="list-style-type: none"> <li>・H30.6.6の崩壊は斜面勾配85°程度、高さ70m以上の斜面で発生した。</li> <li>・風化した節理に沿って不安定化した岩盤が、深さ2m程度の崩壊規模で流れ盤に沿って斜面上を滑り落ちたと推測される。</li> <li>・誘因の一つとして、背後地からの浸透水が岩盤内亀裂に流入したことが考えられる。</li> </ul>

<p>図-1.1.1 崩壊箇所断面図</p> <p>図-1.1.2 崩壊箇所全景</p>	<p>【崩壊斜面の条件（第1回検討会）】</p> <ul style="list-style-type: none"> <li>・異常気象時通行規制区間（時間雨量40mm、日雨量120mm）</li> <li>・走行注意区間：レベルⅢ（危険度がやや高い）</li> <li>・対策工：モルタル吹付+覆式ロックネット</li> <li>・法面点検（H28.1）：カルテ監視</li> <li>・H30.5.17：モルタル剥離2箇所、ロックネット損傷1箇所補修（5.11道路利用者からの情報提供への対応）。</li> </ul>
	<p><b>審議事項② 復旧工法</b></p> <ul style="list-style-type: none"> <li>・対策範囲：崩壊箇所と同様に流れ盤をなす範囲とした（エリア-1）。</li> <li>・対策規模：ボーリング結果に基づき、崩壊厚を4.5mと想定した。</li> <li>・対策工法：工期と経済性が優れるグラウンドアンカー工+ロープ伏工を採用した。</li> </ul>
