## 流域下水道管の破損に伴う汚水の流出事故について

### 1 要旨

令和5年9月11日、三原市本郷町船木において、下水道管の破損により、汚水が流出し、その一部が二級河川沼田川へ流れ込む事故が発生した。その対応状況について報告する。

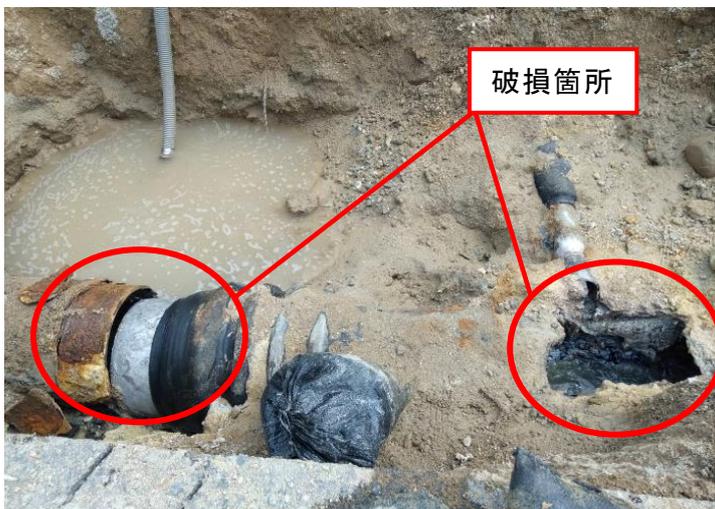
原 因：腐食による下水道管の破損

耐用年数を経過する前の下水道管の破損であり、現場の状況や腐食原因を分析し、今後の管路の維持管理や再発防止の取組に反映する。

(下水道管の破損状況)
