令和7年7月15日

旧広島陸軍被服支廠安全対策工事における施工ミスの発生について

工事名：旧広島陸軍被服支廠1号棟ほか2棟安全対策工事

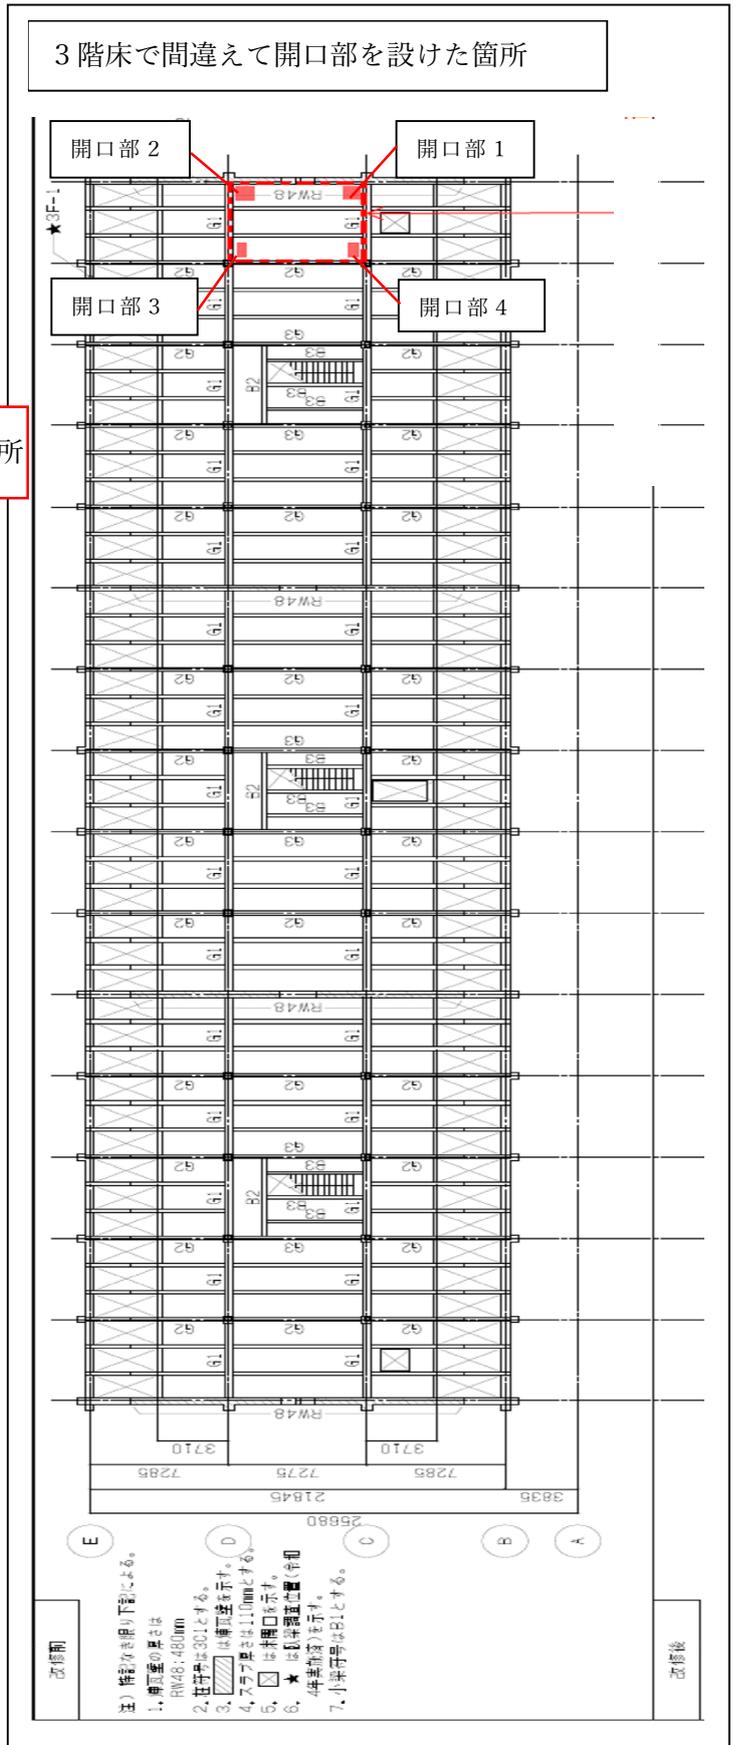
○1号棟3階平面図

令和7年6月下旬から、耐震補強のための鉄骨補強部材設置の準備作業を行っていたところ、設計上計画されていなかった1号棟3階の床に開口部を4箇所施工した。

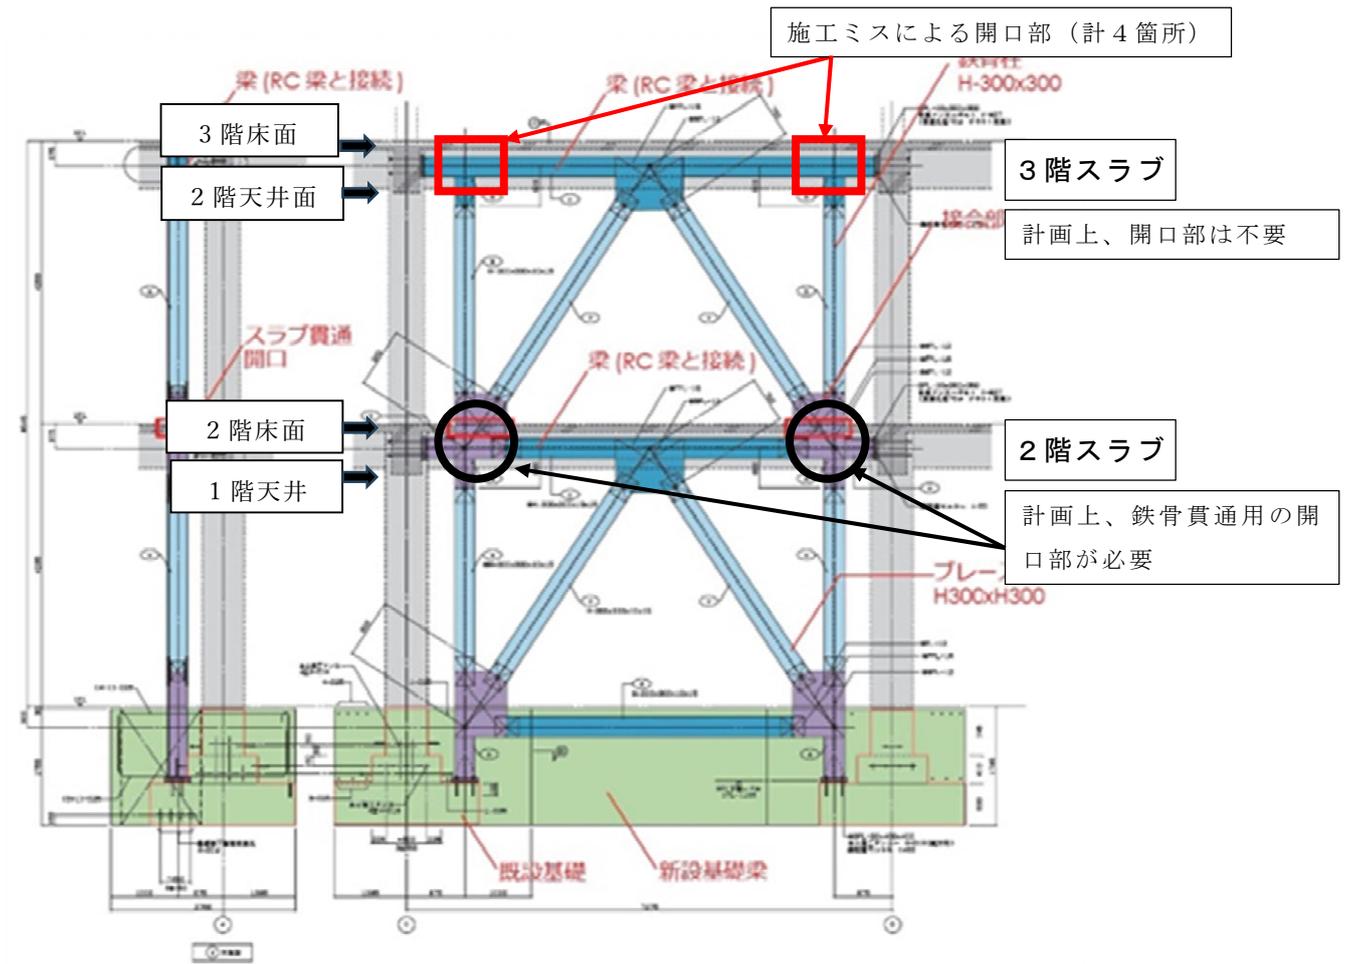
○各階床面及び天井面の位置関係

- ・ 墨出し作業：設計図に基づき、鉄骨補強部材が接合することとなる床や梁、柱の箇所に印を付ける作業
- ・ 目荒らし作業：鉄骨補強部材と床や壁との密着性を高めるため、床や壁のコンクリートの表面を粗くする作業
- ・ 開削作業：開口部を施工する作業。鉄骨補強部材は1・2階を貫通させるため、2階の床に開口部を設ける設計としていた。

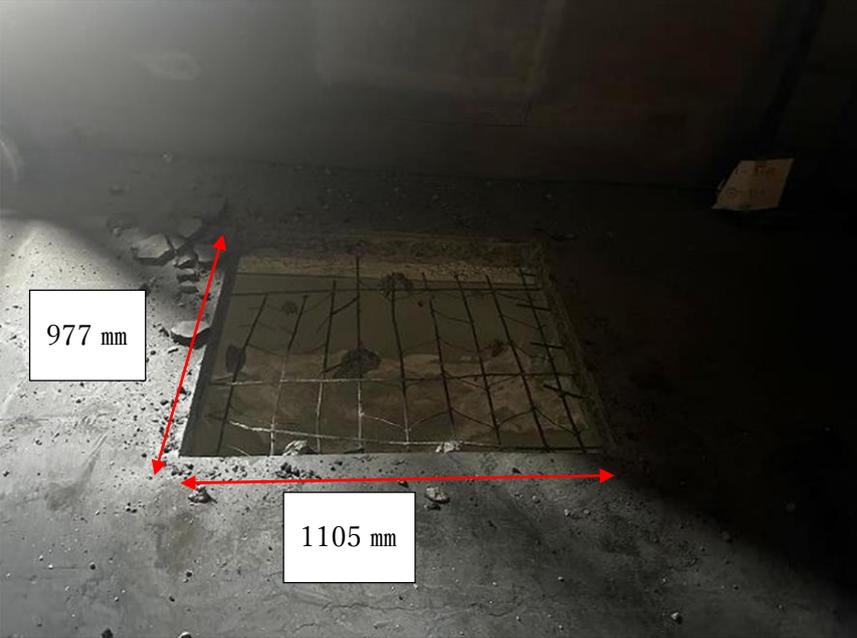
- 元請業者から下請業者に対する作業指示が、部分的な図面や口頭のみで行われるなど、不十分であった。
- 下請業者は、図面を十分に確認せずに作業を行い、重要文化財の取扱いに必要な慎重さが欠けていた。
- 誤った墨出しを残したまま、次の工程である目荒らし・開削作業に移行するなど、元請業者の作業確認が不十分であった。

<p>977 mm</p> <p>1105 mm</p>	<p>1号棟北側 3階床面 き損箇所（開口部①）</p> <p>既存鉄筋は残置</p>

文化財的価値への影響が最小限となるよう、文化庁と協議して修復方法を整理する。

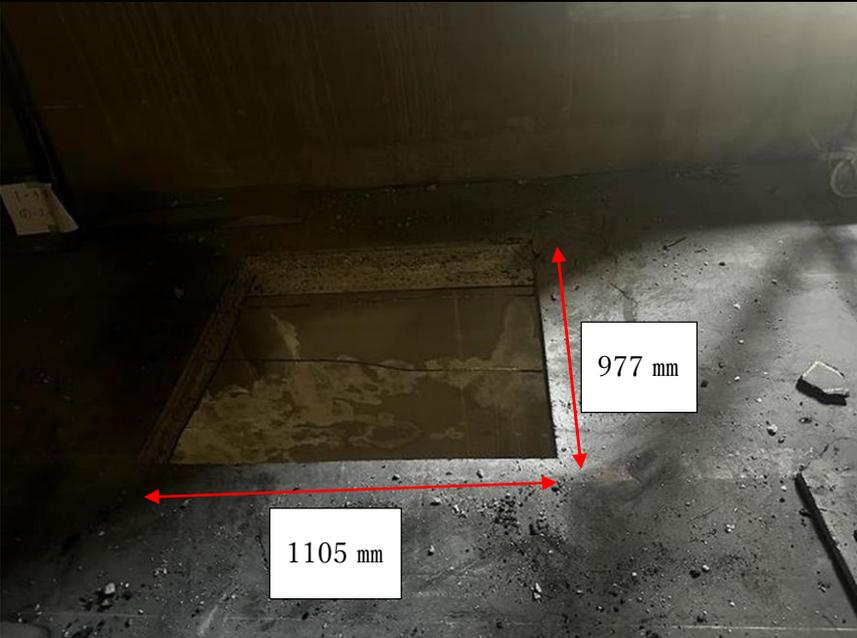
<p>977 mm</p> <p>1105 mm</p>	<p>1号棟北側 3階床面 き損箇所（開口部②）</p> <p>既存鉄筋も撤去</p>

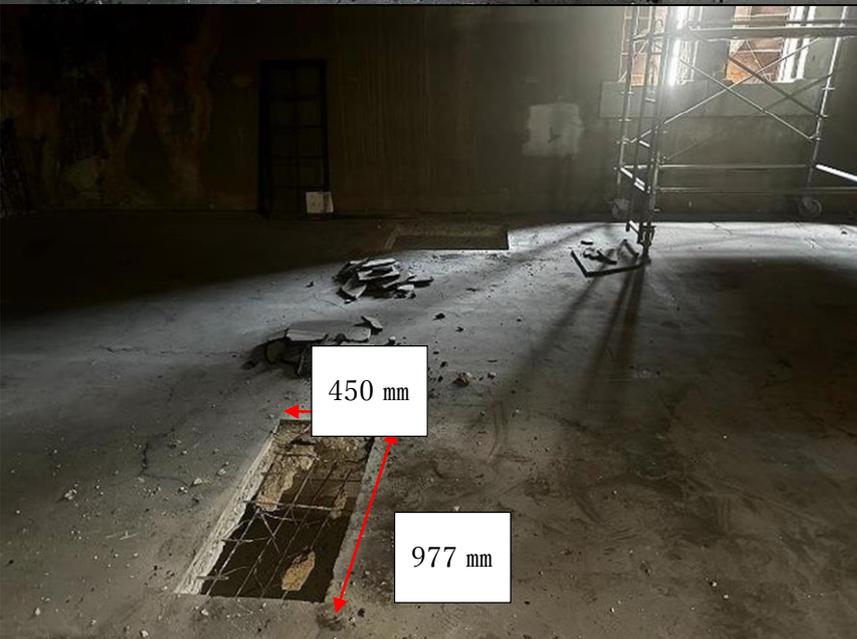
<p>450 mm</p> <p>977 mm</p>	<p>1号棟北側 3階床面 き損箇所（開口部③） ※奥は開口部②</p>

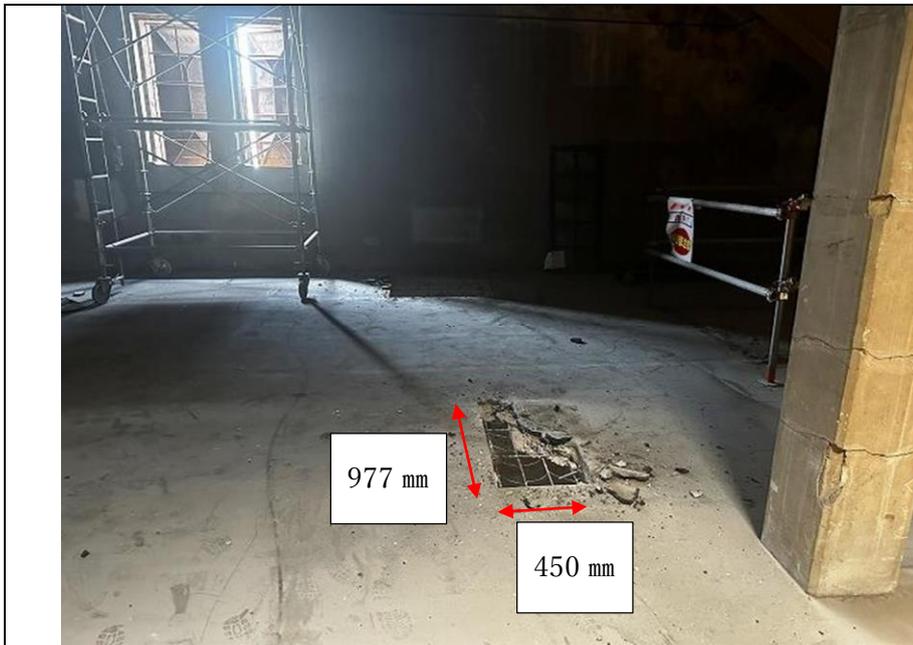
1号棟北側
3階床面
き損箇所（開口部④）
※奥は開口部①

コンクリートが
一部残置
