令和7年7月18日
課名 地域政策局都市圏魅力づくり推進課
担当者 担当課長 吉田
内線 2568
課名 土木建築局営繕課
担当者 耐震工事担当監 中谷
電話 082-513-2308

旧広島陸軍被服支廠安全対策工事における施工ミスの発生について

工 事 名：旧広島陸軍被服支廠1号棟ほか2棟安全対策工事

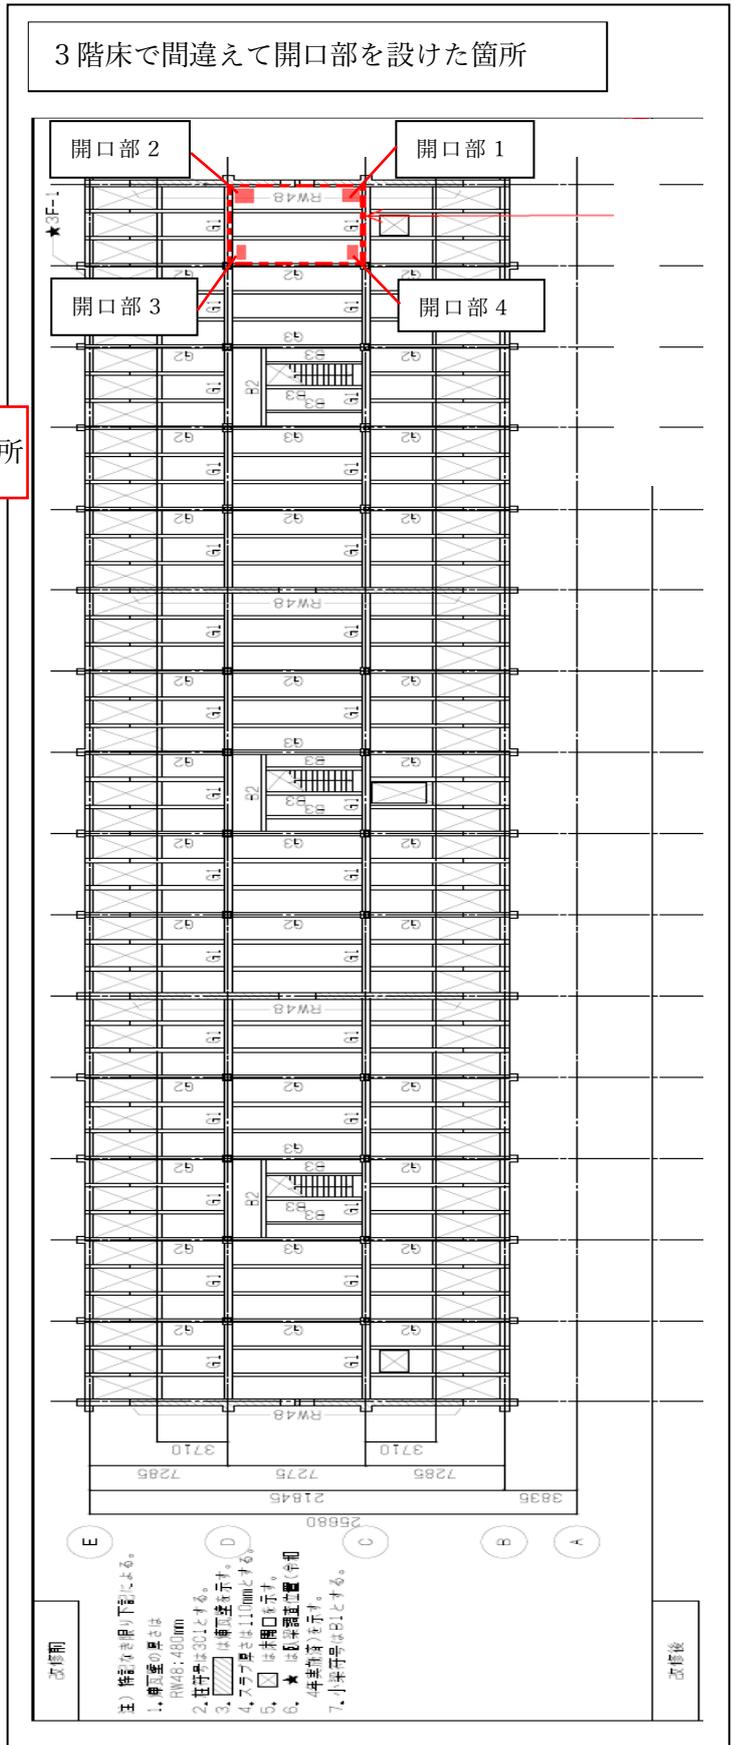
○1号棟3階平面図

令和7年6月下旬から、耐震補強のための鉄骨補強部材設置の準備作業を行っていたところ、設計上計画されていなかった1号棟3階の床に開口部を4箇所施工した。

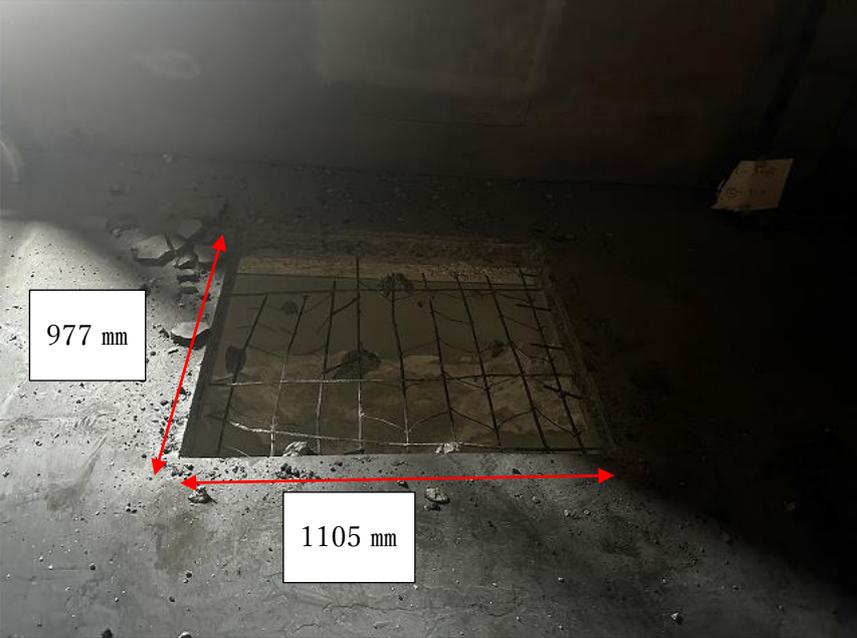
<p>1号棟北側 3階床面 き損箇所（開口部①）</p> <p>既存鉄筋は残置</p>

文化財的価値への影響が最小限となるよう、文化庁と協議して修復方法を整理する。

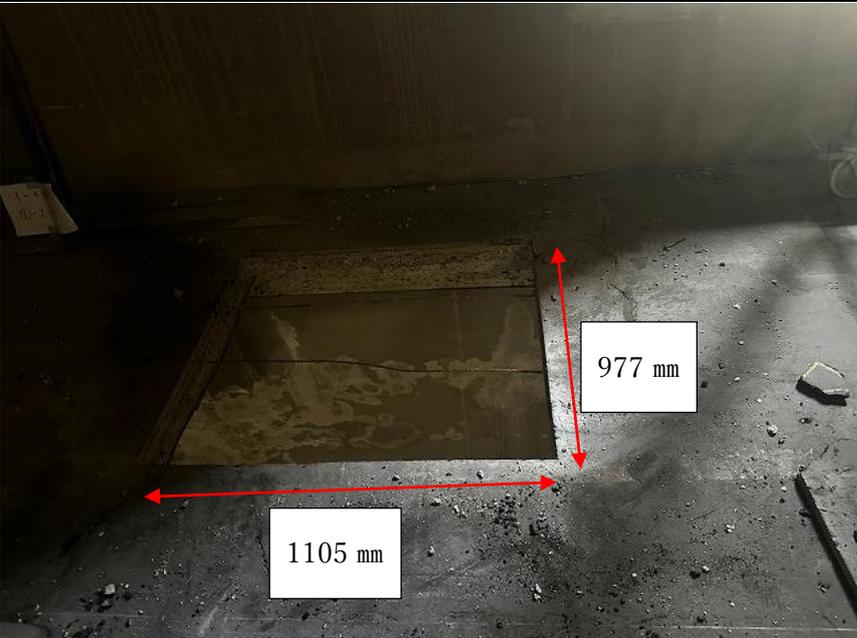
<p>1号棟北側 3階床面 き損箇所（開口部②）</p> <p>既存鉄筋も撤去</p>

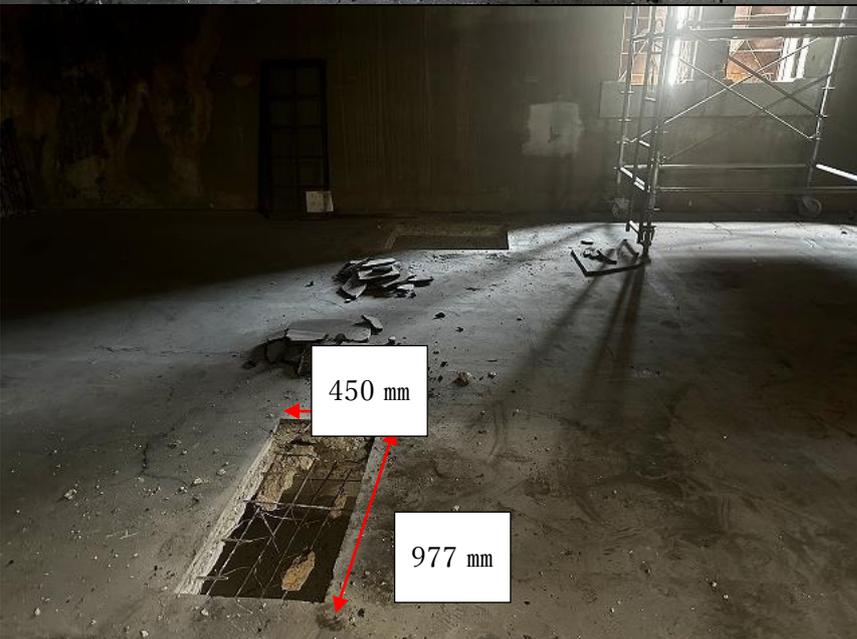
<p>1号棟北側 3階床面 き損箇所（開口部③） ※奥は開口部②</p>

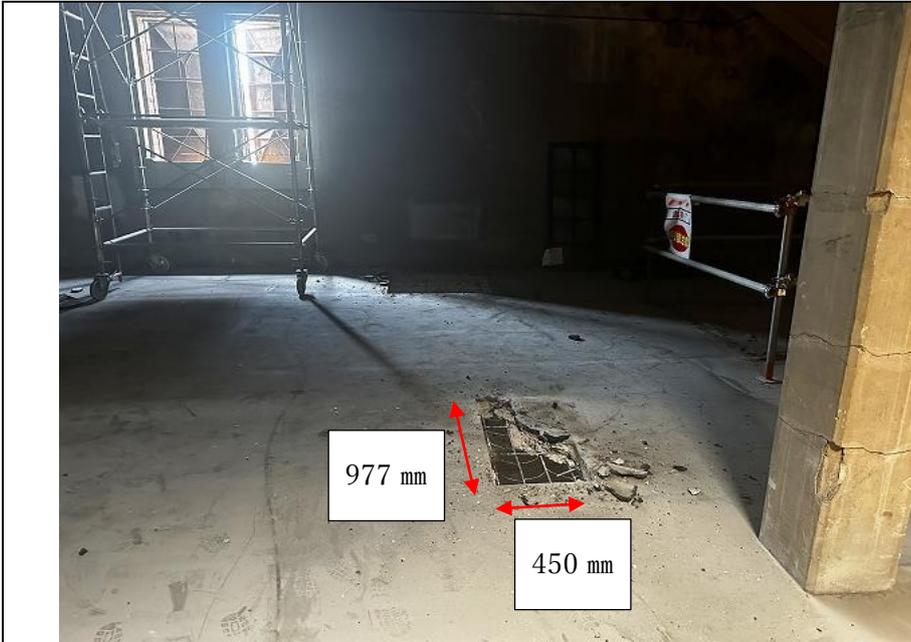
1号棟北側
3階床面
き損箇所（開口部④）
※奥は開口部①

コンクリートが
一部残置
