## 衛星データ解析による山火事跡地の

### 自然植生回復予測 一図説一

佐野 俊和・弓場 憲生

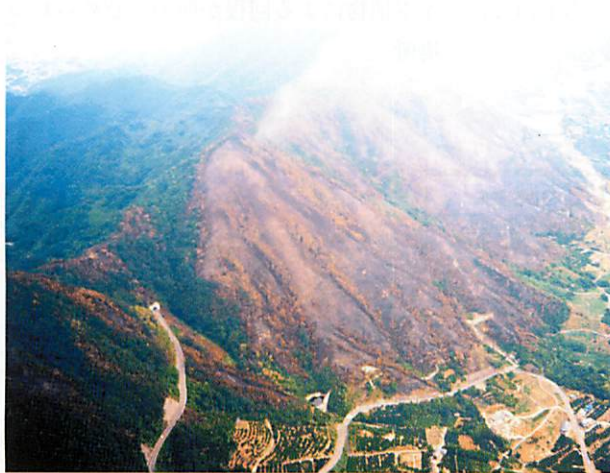
瀬戸田町山火事跡地 2000年8月30日撮影

そこで、2000年8月に瀬戸田町で発生した山火事跡地を対象に、衛星リモートセンシング技術を活用した山火事跡地の植生回復予測を試みたところ、比較的精度の高い予測結果が得られたので、速報的に図説として紹介する。写真は鎮火直後の現地航空写真である。

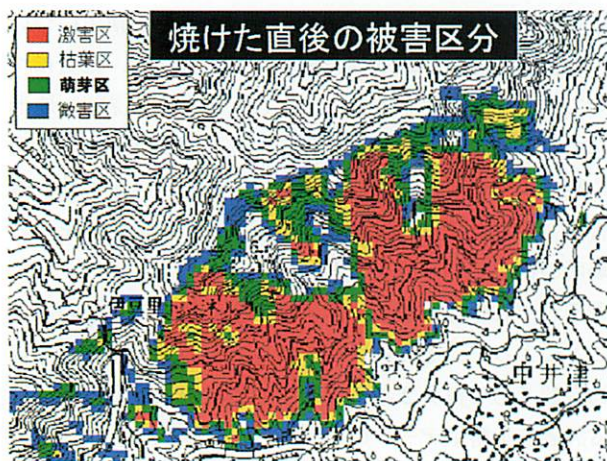
図-1

図1に示したように、被災地の被災程度は、激害区(赤で表示)、微害区(青で表示)、その中間の枯葉区

(黄色で表示)と萌芽区(緑で表示)の4段階に区分された。

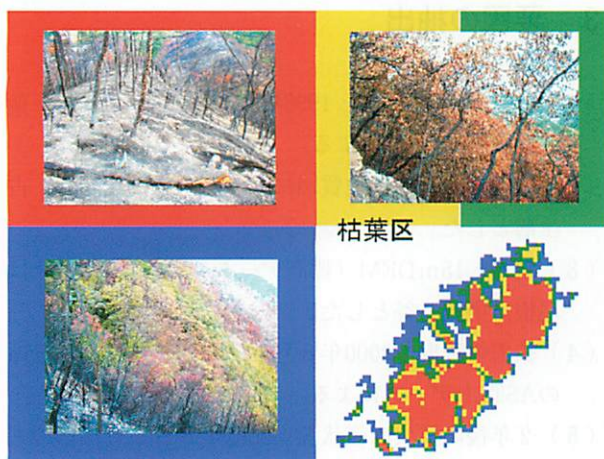
図-2

図2は、それぞれの被災区の状況を示したものである。枯葉区は、激害区と微害区の間として区分したもので、地表付近の落葉・低木が燃えて、その熱で高木の葉が茶色に変色した状態を指すが、被災直後には枯葉区として区分したもので、約2週間後に萌芽が認められた区域があったので、それを萌芽区として区分した。

図2は、図1に表した各被災区毎の現地の状況を表したものである。

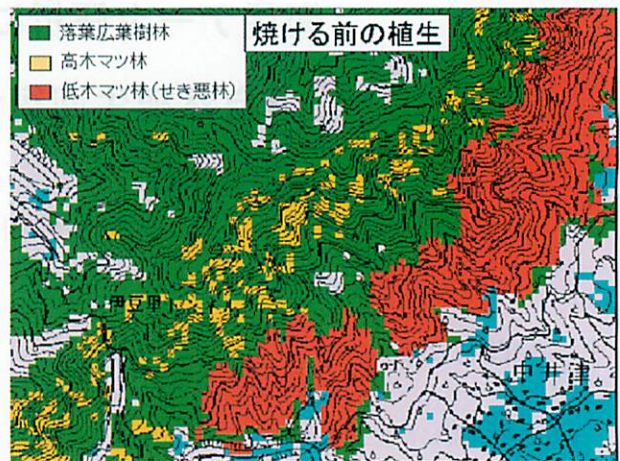
図-3

図-3は、平成10年の人工衛星JERS-1のデータを使って作成した被災前の植生図を示す。焼ける前の現地は、緑で示した落葉広葉樹林、黄色で示した高木マツ林、赤で示した低木マツ林の3つに区分される森林であり、低木マツ林の面積が半分程度を占めていた。

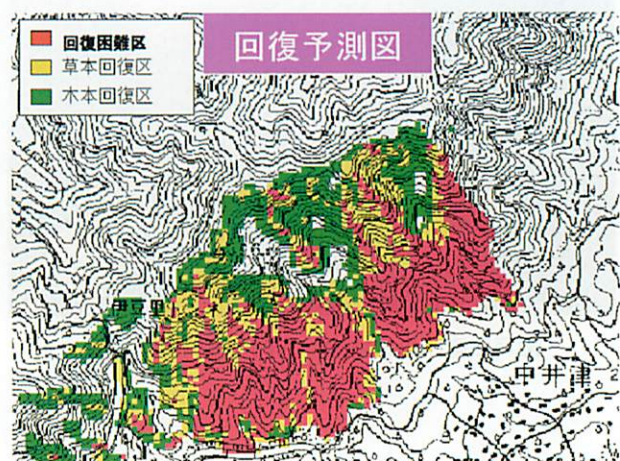
図-4

図-4に被災地の植生回復予測図を示す。予測区分は回復困難区(赤で表示)、草本回復区(黄色で表示)、木本回復区(緑で表示)の3区分とした。

回復困難区：2年経っても植生回復がほとんど期待できないと予測される場所

草本回復区：草原状態で木本植物の回復がほとんど見られない場所

木本回復区：木本植物による回復が順調に認められる場所

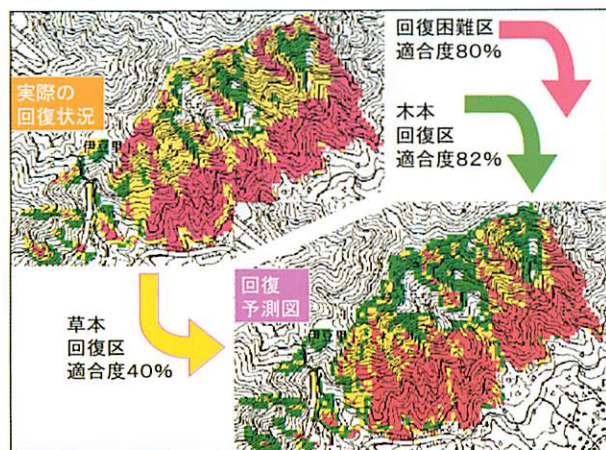
図—5

図5の左上が2年後の植生回復図である。回復の程度は予測図と同様に回復困難区(赤で表示)、木本回復区(緑で表示)、草本回復区(黄色で表示)の3区分とした。右下に示した予測図と比較してみると、赤で示した回復困難区と緑で示した木本回復区は2枚の図面で概ね重なっていることが判る。重なった面積から算出した予測精度は回復困難区では80%、木本回復区では82%であった。草本回復区の適合率は40%と低かったが、この原因は木本回復区との区分が不十分であったためと考えられる。

40%の適合率しか得られなかった草本回復区については、今後の継続調査によって、木本回復区との区分を明らかにすることで精度の向上が可能であると思われる。

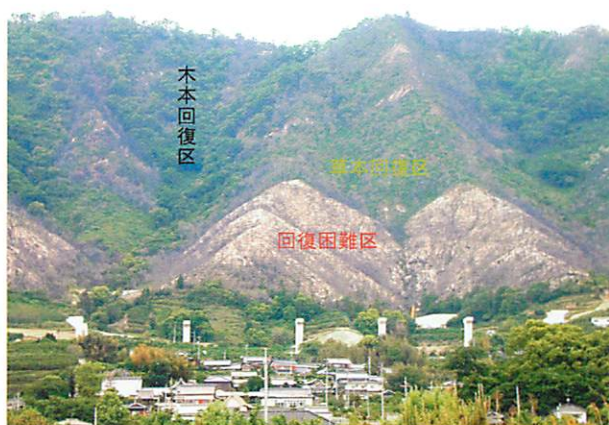
### 被災2年後の現地状況写真

被災後2年経てば、このように肉眼でも容易に、木本回復区、草本回復区、回復困難区に区分することが出来る。植栽工等の事業は、言うまでもなく写真上に示した回復困難区のような場所から優先的に導入されるべきなのであるが、残念ながらこの写真は被災2年後に撮影したものであり、被災直後には誰もそのことが判らない。それを被災直後に入手可能な情報から予測しようとするのが本研究の目的であり、完成すれば、山火事跡地への事業導入の効率化に大いに貢献しうるものと考えられる。
