【 港湾・漁港 外郭施設 】 R6年度の取組について

【 港湾・漁港 係留施設 】 R6年度の取組について

【 港湾・漁港 臨港交通施設 】 R6年度の取組について

【港湾・漁港】新技術を活用した施設点検の高度化・効率化の取り組み

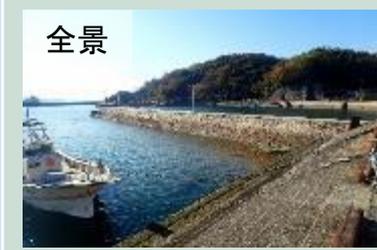
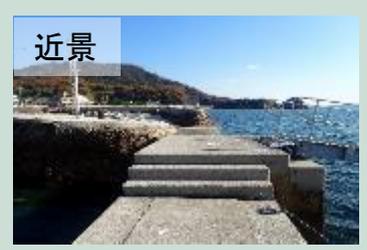
倉橋漁港(呉市倉橋町須川) 防波堤補修

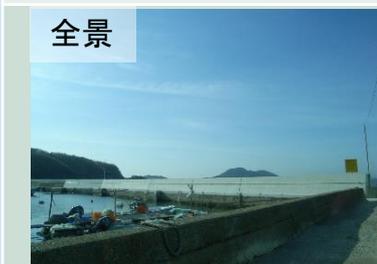
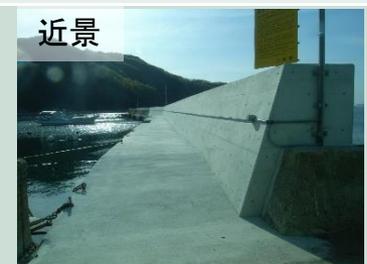
倉橋漁港(呉市倉橋町尾立) 防波堤補修

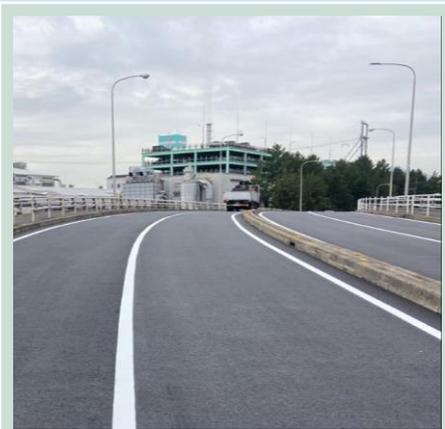
榎浦大橋 (廿日市市木材港)
舗装補修

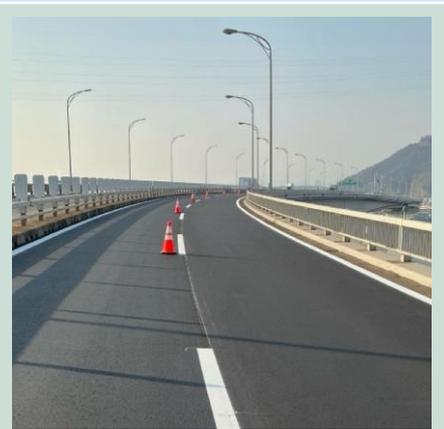
海田大橋 (広島市南区)
舗装補修
