海岸保全施設補修結果

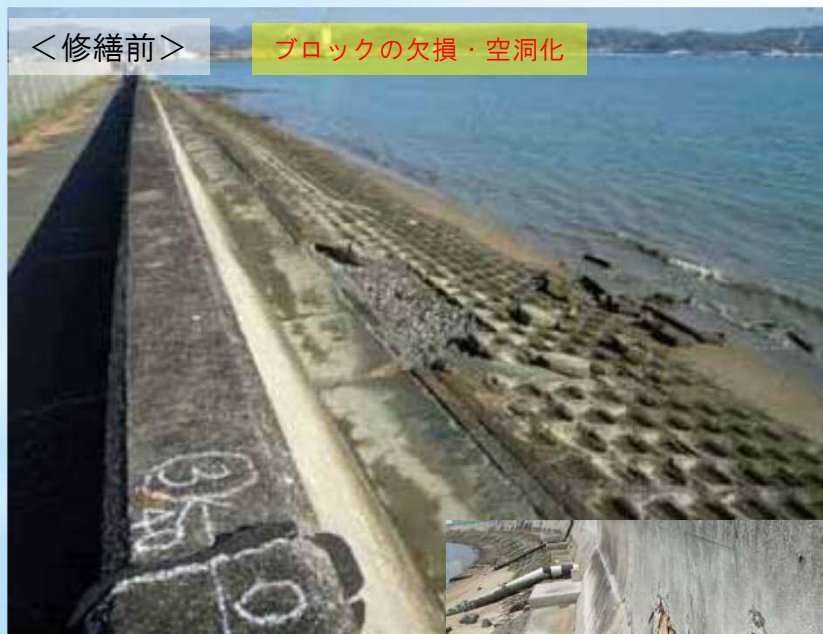
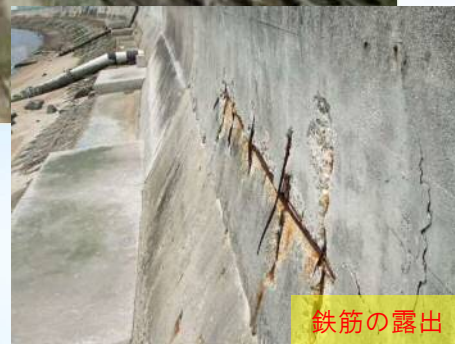
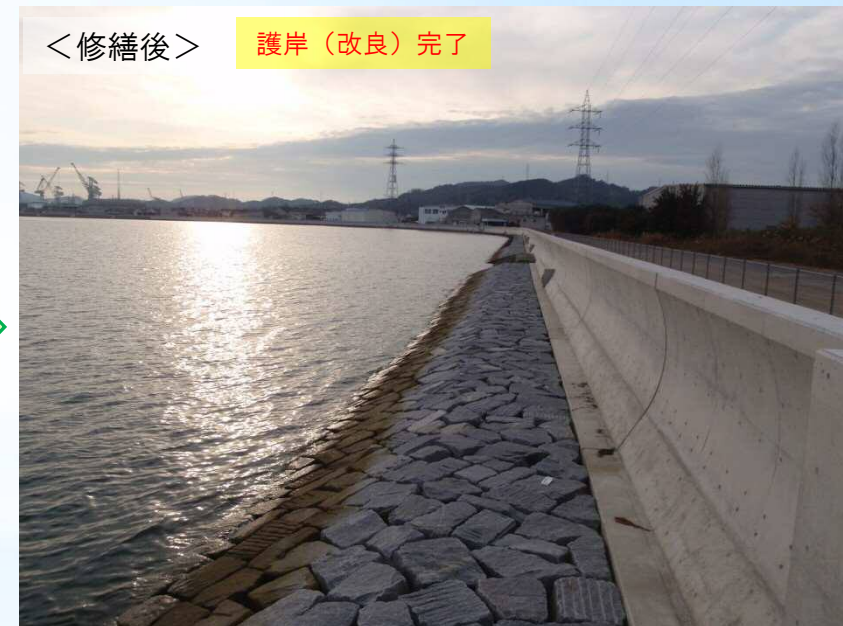
- 補修箇所 : 尾道系崎港海岸 山波地区海岸
損傷状況 : コンクリートの劣化・表法被覆ブロック欠損
補修工法 : 護岸（改良）工

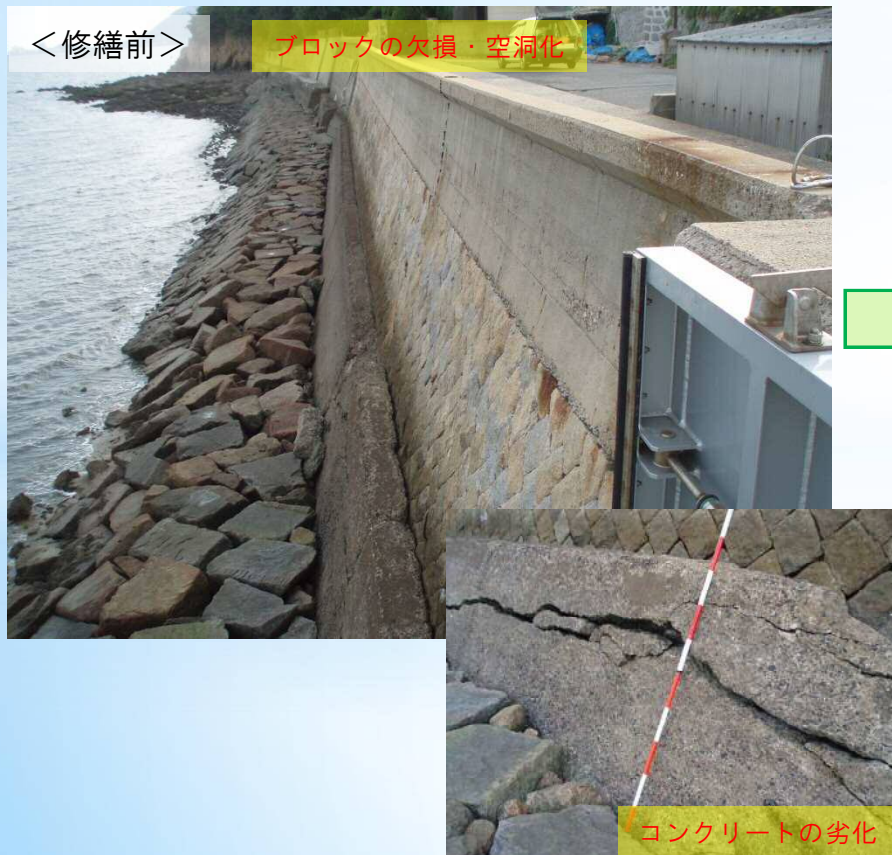
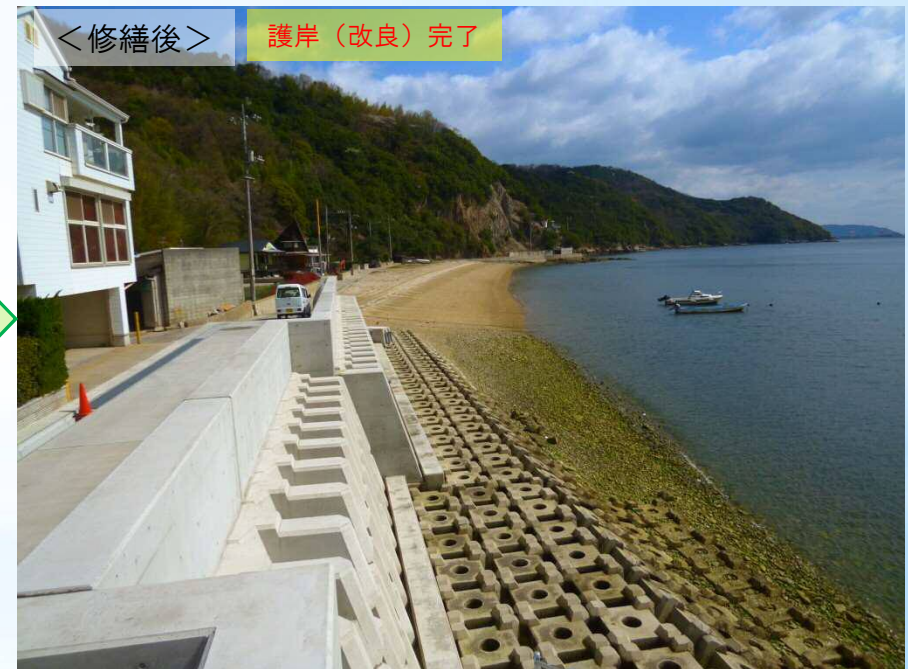
補修箇所 : 福山港海岸 田尻地区海岸
損傷状況 : コンクリートの劣化・吸出し
補修工法 : 護岸（改良）工
