旧広島陸軍被服支廠に係る文化財指定に向けた価値調査 及び安全対策等工事实施設計（1～3号棟）について

2 安全対策工事に係る実施設計のとりまとめ結果について

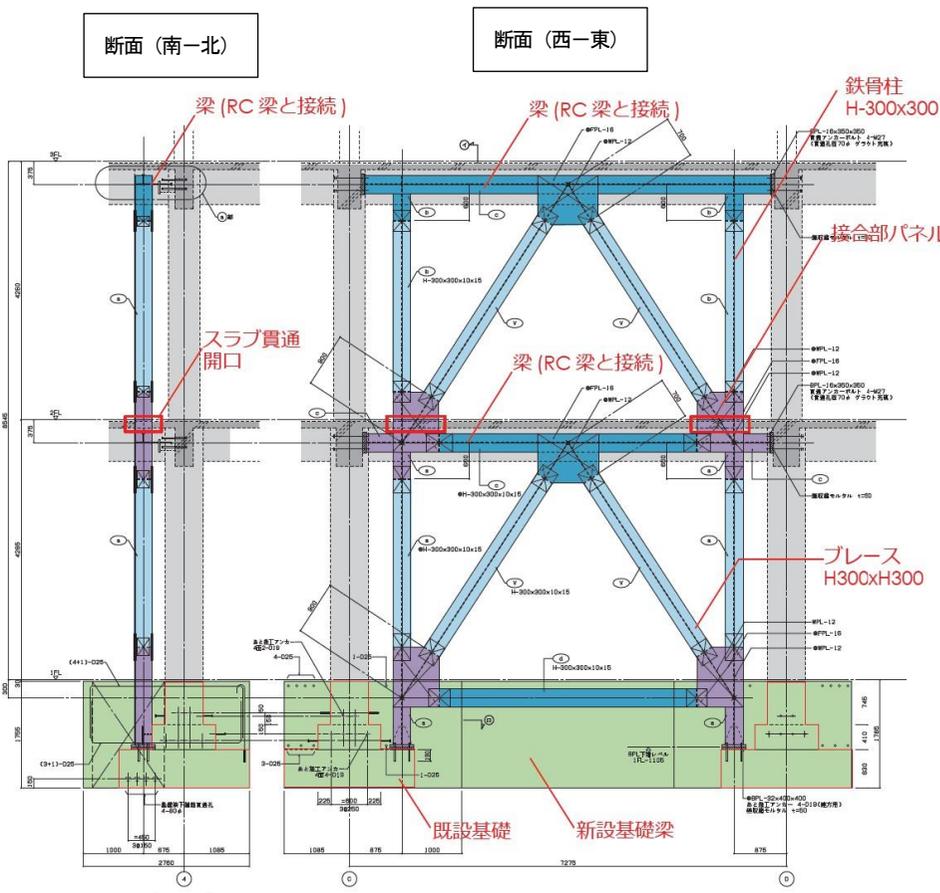
区分	耐震補強等の考え方 (R2詳細調査)	安全対策工事の工法 (R4検討) ※既報告分を含む
耐震補強等	<p>③鉄骨ブレースの設置</p> <p>○ 建物に不足する耐震性を補うため、建物内部に鉄骨ブレースの設置が必要である。</p>	<p>○ 通し柱によって、1・2階を一体として設置する鉄骨ブレースを10か所／棟設置する。</p>

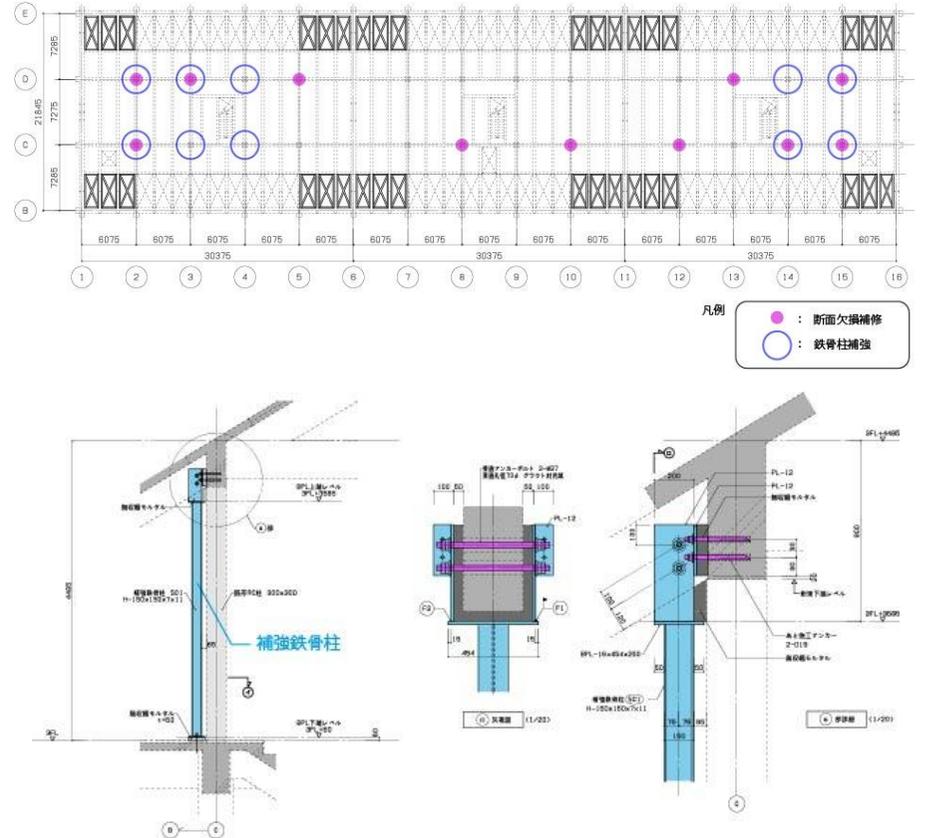
区分	耐震補強等の考え方 (R2詳細調査)	安全対策工事の工法 (R4検討) ※既報告分を含む									
耐震補強等	<p>⑤ 3階柱の補強</p> <p>○ 各棟3階のRC柱の損傷について、鉄骨等による補強が必要である。</p>	<p>○ 損傷程度に応じて、鉄骨等による補強、樹脂等によるひび割れ補修を組み合わせて実施する。</p>

<table><tr> <th>補修・補強方法</th> <th>対象部位</th> <th>備考</th> </tr><tr> <td>断面補修</td> <td>・ 明らかな柱断面の欠け ・ 柱断面のかけが疑われるもしくは剥落の恐れがある 仕上げモルタルの欠け、浮き</td> <td>ポリマーセメントモルタルの充填</td> </tr><tr> <td>鉄骨柱補強</td> <td>・ 顕著な傾斜や曲がり確認されたRC柱</td> <td>鉄骨柱をRC柱横に添える</td> </tr></table>

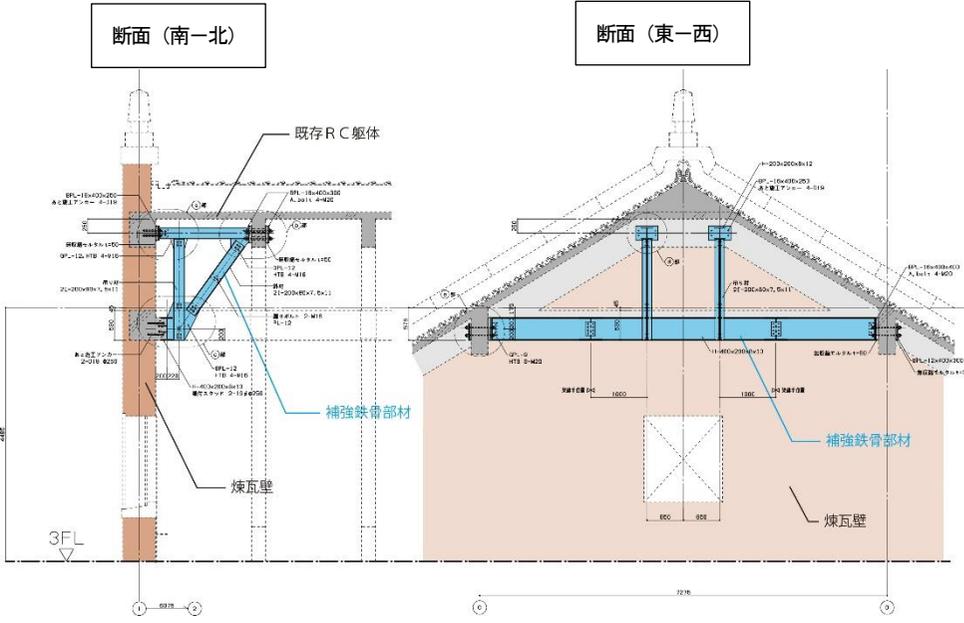
区分	耐震補強等の考え方 (R2詳細調査)	安全対策工事の工法 (R4検討) ※既報告分を含む
	<p>⑥RC梁の補強等</p> <p>○ RC梁の強度が高くないことから、建物の内部荷重が大きい、又は多数の人の立ち入りが想定されるパターン③、④については、建物内部を活用するために、建物1階と2階のRC梁の鉄骨による補強が必要である。</p>	<p>(建物内部の活用(パターン③・④)の際に、追加補強策について検討を行う。)</p>
耐震補強等	<p>⑦建物妻壁の補強</p> <p>○ 建物の南北の妻壁について、3階部分の亀裂に対する補強を行うため、鉄骨ブレースやRC壁の設置が必要である。</p> <p>○ 特に、3号棟3階南側妻壁は、市道等に面しており、特に安全に配慮して、鉄骨による追加補強が必要である。(早急な対応が必要)</p>	<p>○ 妻壁上部に鉄骨ブレースを設置するとともに、煉瓦壁の亀裂補修を実施する。</p>

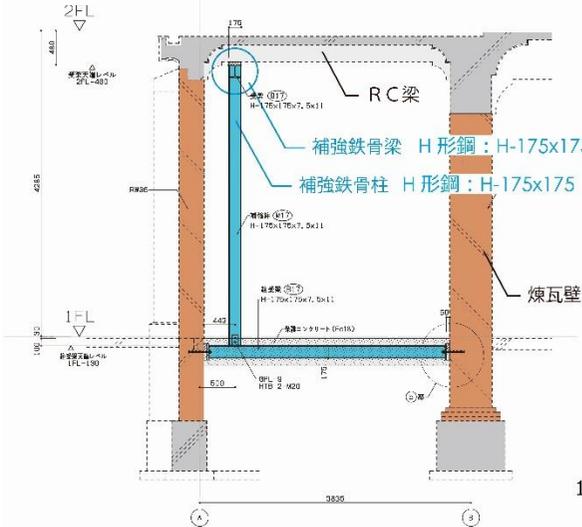
<p>1階A通り煉瓦壁補強詳細図</p> </div> <div style="text-align: center;">

区分	耐震補強等の考え方 (R2詳細調査)	安全対策工事の工法 (R4検討) ※既報告分を含む
耐震補強等	<p>【追加】</p> <ul style="list-style-type: none"> 前室の補強 	<ul style="list-style-type: none"> ○ 屋根のコンクリートがはく落するなど劣化の進行が著しい前室について、煉瓦壁及び屋根スラブを鉄骨で補強する。 ○ 下屋（前室）の屋根スラブについて、シート防水を行う。 <div style="text-align: center;">

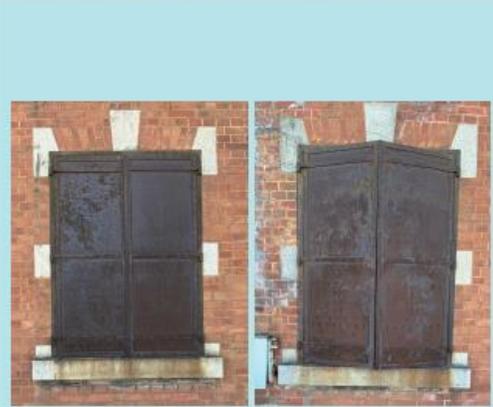
<p>① 目視で健全な鉄扉 吊元(丁番)：有・健全</p> <p>② 軽微な損傷・変形 吊元(丁番)：有・健全</p> </div> <div style="text-align: center;"> <p>パターン2：突風等で扉があおられる可能性がある鉄扉</p>

区分	耐震補強等の考え方 (R2詳細調査)	安全対策工事の工法 (R4検討) ※既報告分を含む
非構造部材の修繕等	⑨鉄扉の落下防止対策 ○ 蝶番が腐食等している鉄扉について、落下防止のための固定等が必要である。(早急な対応が必要)	○ 鉄扉の損傷程度により仕分けを行い、蝶番等の腐食が著しいものは撤去し、内部保管する。残りは残置した上で、ネットによる落下防止を行う。
	<div style="display: flex; justify-content: space-around;"> <div style="text-align: center;"> <p>パターン1：目視で健全、軽微な損傷・変形等</p>

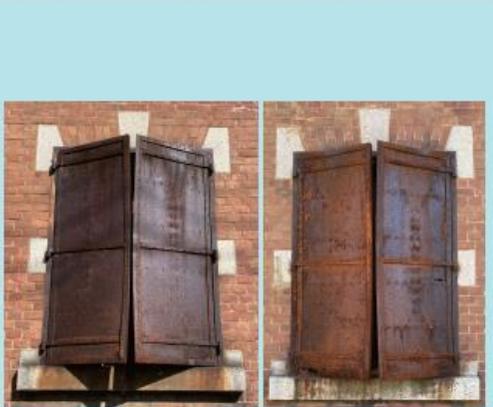
<p>③ 半開きの扉(健全) 吊元(丁番)：有</p> <p>④ 半開きの扉(一部表面欠損) 吊元(丁番)：有</p> </div> <div style="text-align: center;"> <p>パターン3：著しい損傷や吊元(丁番)の破損</p>

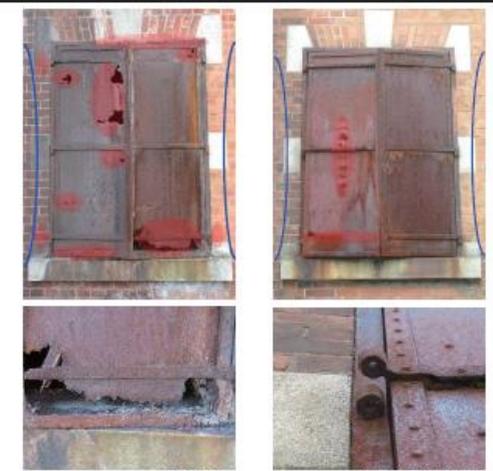
<p>⑤ 鉄扉下端破 著しい鉄扉の表面劣化 (表面欠損・破損)</p> <p>⑥ 鉄扉丁番心棒破断 吊元(丁番)： 無又は破損</p> </div> </div> <div style="margin-top: 20px;"> <p>安全対策工事</p> <div style="display: flex; justify-content: space-between;"> <div style="width: 30%;"> <p>A: 既存をそのまま残置 (鉄扉の残置 全体の約 35% 残置)</p> </div> <div style="width: 30%;"> <p>B: 既存をそのまま残置して、安全対策ネットの設置 (鉄扉の残置 全体の約 40% 残置)</p> </div> <div style="width: 30%;"> <p>C: 既存を取外して建物内部に保管 (全体の約 17%の鉄扉を建物内部に保管)</p> <p>D: 既存鉄扉が無い (全体の約 8%)</p> </div> </div> <p style="text-align: center; background-color: yellow; margin-top: 10px;">A+B 計 鉄扉は約 75% 残置</p> </div>

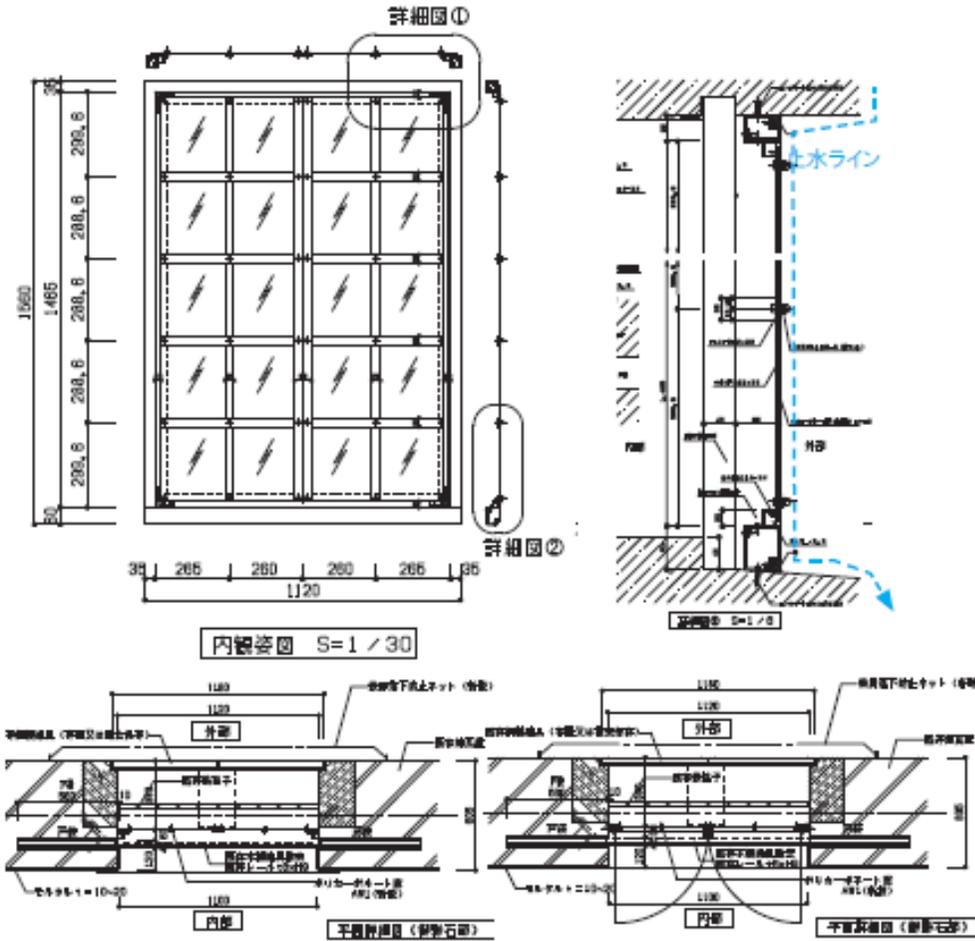
区分	耐震補強等の考え方 (R2詳細調査)	安全対策工事の工法 (R4検討) ※既報告分を含む
非構造部材の修繕等	<p>⑩ 雨水等の浸入防止</p> <p>○ 雨水が浸入する窓, 扉, 天窓等に, 仮木製止水板を設置する必要がある。</p>	<p>○ 窓については, 腐食の進んだ既存木製建具を撤去し, ポリカーボネートによる簡易アルミ製の仮窓を設置する。</p> <p>○ 窓の一部は, 換気を考慮し, アルミ製の内開き窓とする。</p>

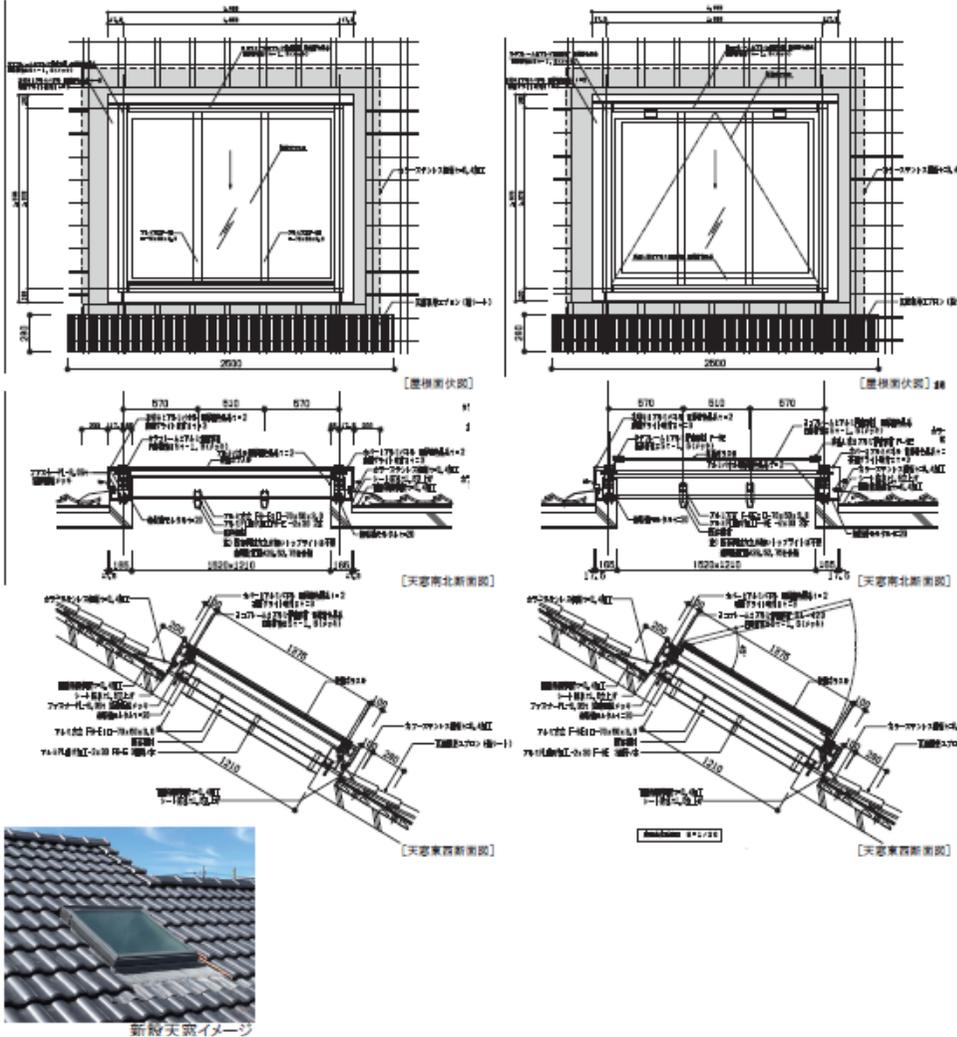
<p>新設天窗イメージ</p>

区分	耐震補強等の考え方 (R2詳細調査)	安全対策工事の工法 (R4検討) ※既報告分を含む
非構造部材の修繕等	<p>⑩雨水等の浸入防止</p>	<p>○ 天窗については、アルミ建具に交換し、複層ガラスとする (一部開閉式)。</p>
