【急傾斜施設・地すべり施設】R4年度の取組について

県が管理する急傾斜施設、地すべり施設については、竣工時の初回点検以降、原則5年に1回の定期点検を実施しており、その結果から施設毎に健全度を評価しています。

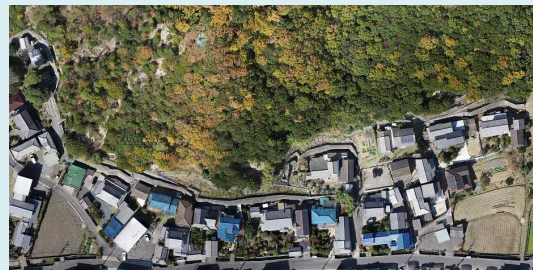
オルソ画像による施設全体の確認（福山市） UAVにより撮影した施設（福山市）
