能登半島地震における土砂災害と その対応について

国土交通省砂防部砂防計画課

令和6年6月

令和6年能登半島地震 土砂災害の状況

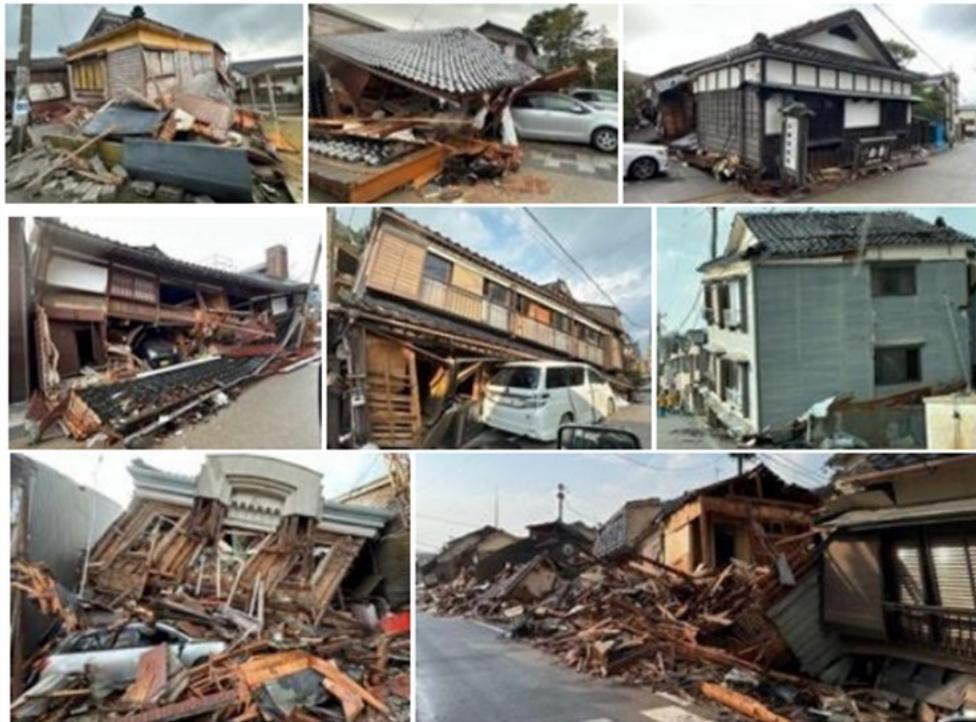
古い木造家屋が数多く倒壊
RC造の建物にも被害が生じている。

輪島市鳳至町の倒壊家屋群

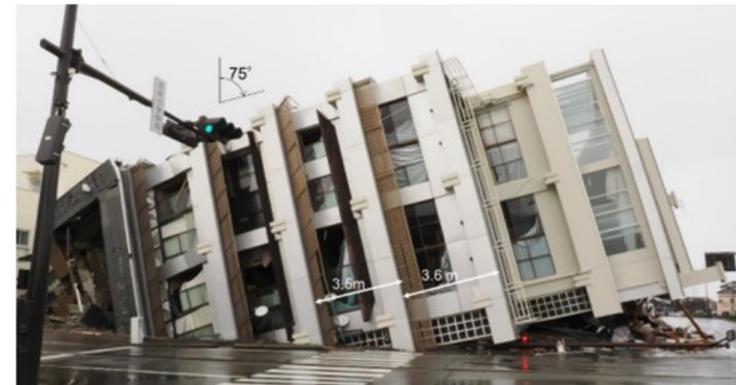
輪島市河井町のRC造建物の被害

※建物は地盤にめり込むように沈下・傾斜していることから、転倒の要因は基礎・地盤にあると考えられる

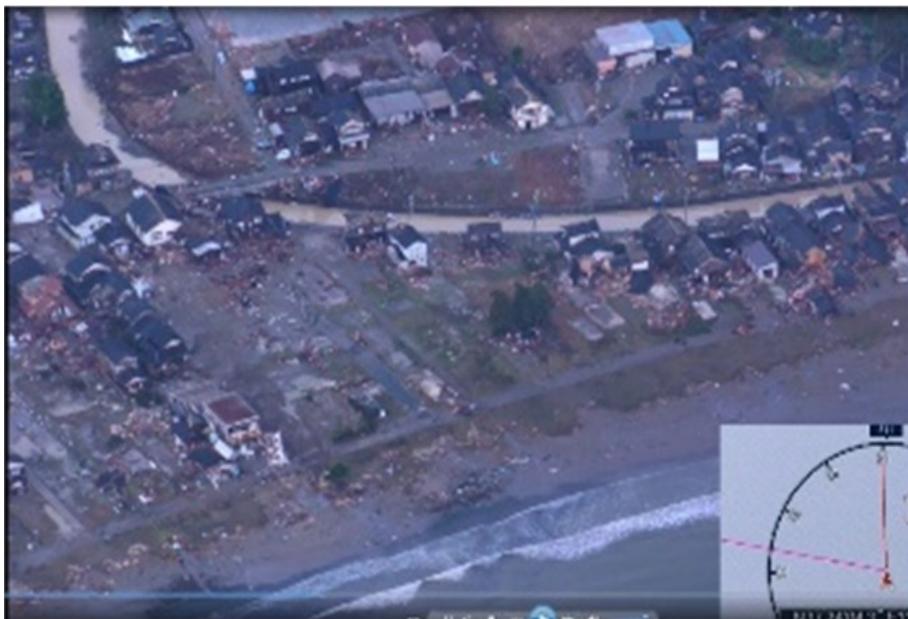
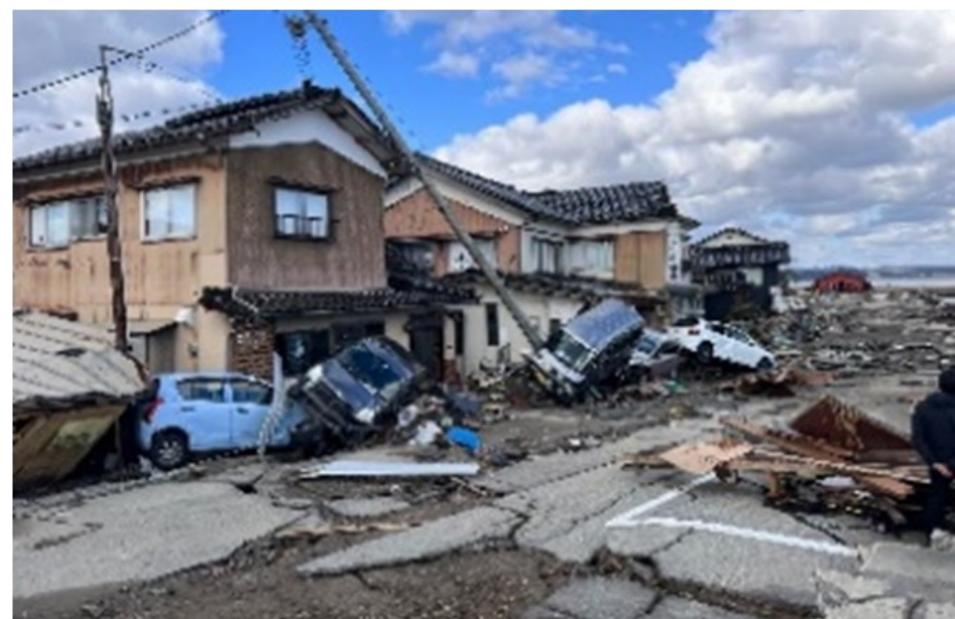
珠洲市宝立町の被災状況

石川県珠洲市、能登町及び志賀町の3市町において、合計約190haの津波による浸水を確認。特に浸水範囲の広い珠洲市における浸水深は、約4mに達したと想定。

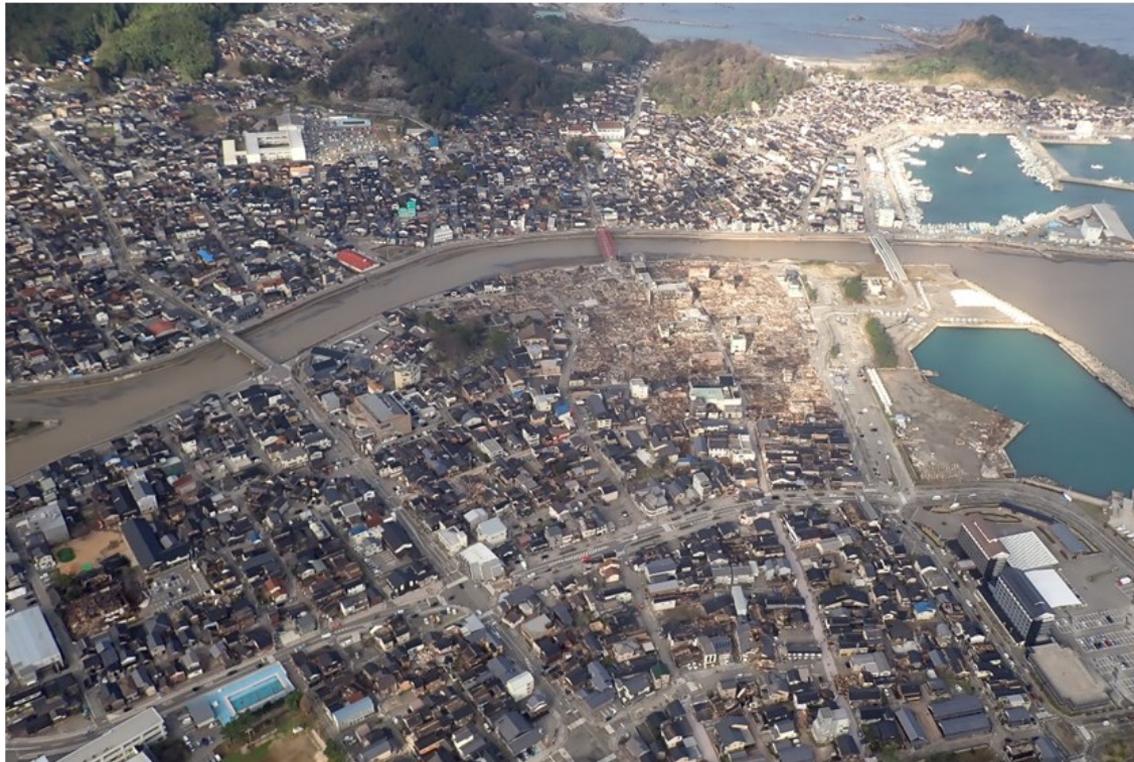
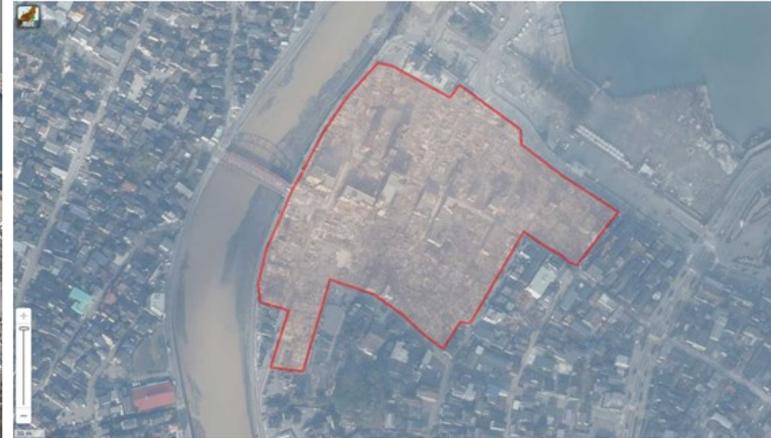
輪島市河井町の延焼範囲

石川県輪島市河井町で地震後に発生した市街地火災について、焼失区域の面積は約 50,800m²、区域内に含まれる建物の数は約 300 棟と推定

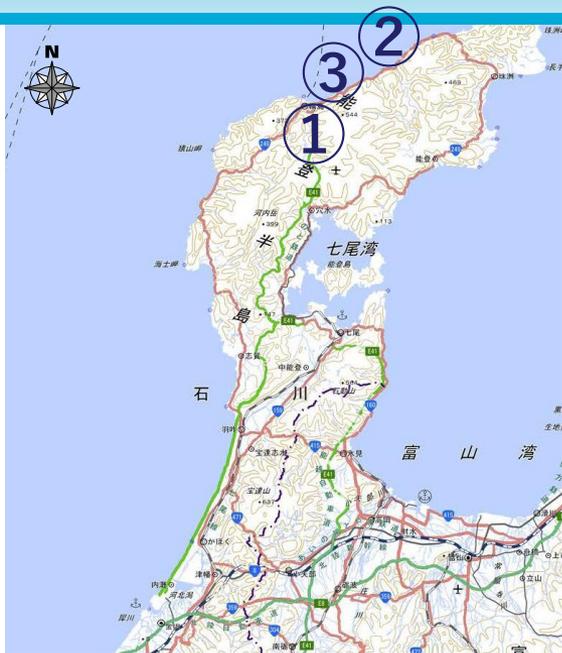
①河道閉塞 (石川県輪島市市ノ瀬町)

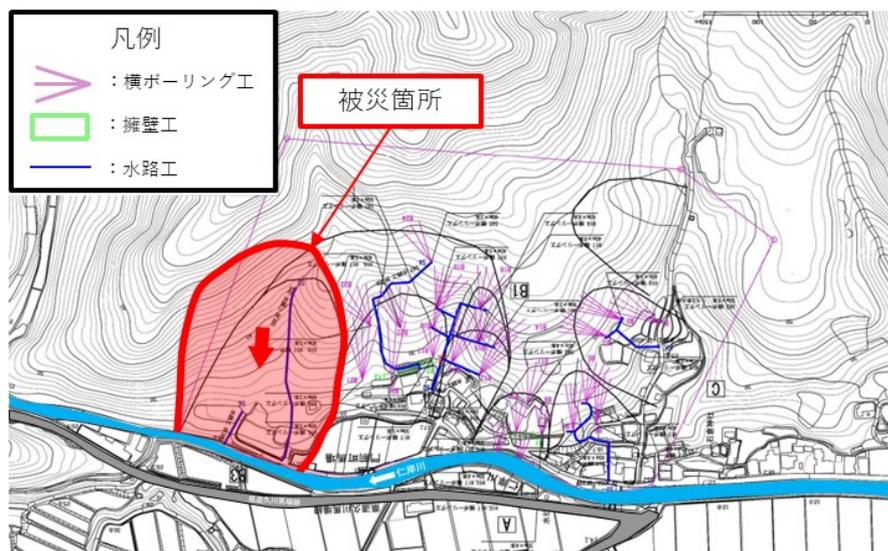
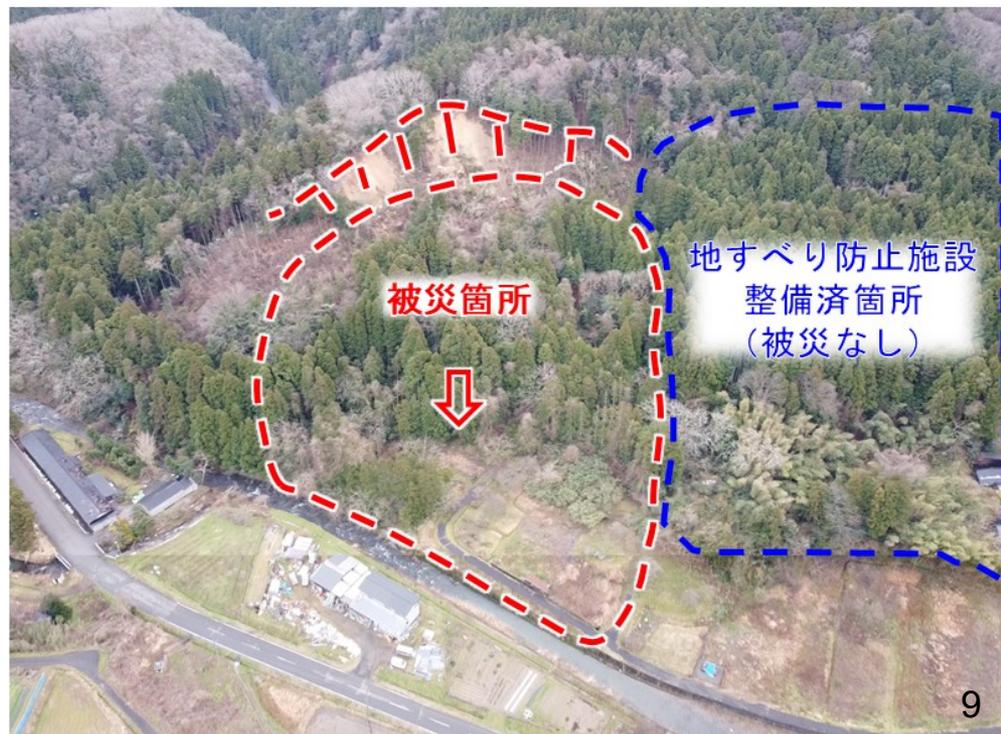
○令和6年能登半島地震により、同一の地すべり防止区域内の施設未整備箇所において地すべりが発生したが、石川県による地すべり対策施設が整備された箇所では、被災は確認されなかった。

被災箇所

地すべり防止施設
整備済箇所
(被災なし)

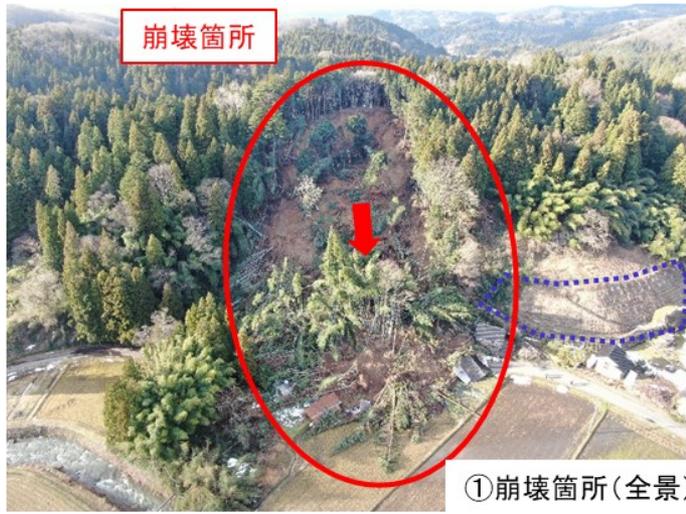
斜面崩壊発生状況【R6.1.4撮影】

○能登地方を震源とする最大震度7の地震により、自然斜面にてがけ崩れが発生したが、石川県による急傾斜地崩壊防止施設が整備されていた箇所では、被災は確認されなかった。

①崩壊箇所(全景)

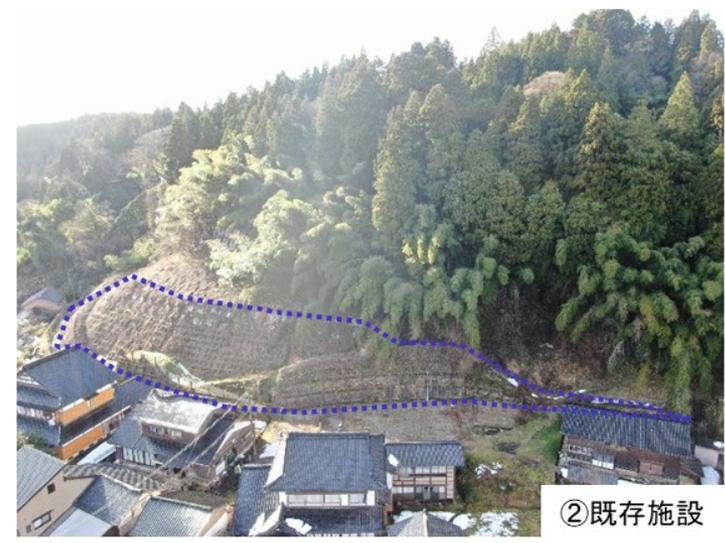
②既存施設

急傾斜地崩壊防止施設 (法枠等)

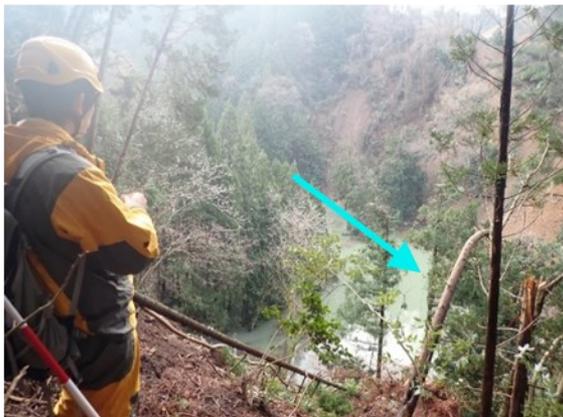
- 国総研土砂災害研究部及び土木研究所土砂管理研究グループは、北陸地整TEC-FORCE及び石川県への技術支援として、1月6日に市ノ瀬町の河道閉塞の現地調査を行いました。
- 1月5日のヘリ調査結果とあわせて北陸地整と石川県に報告し、今後の降雨等による二次災害に備えた助言を行いました。

河道閉塞の湛水部

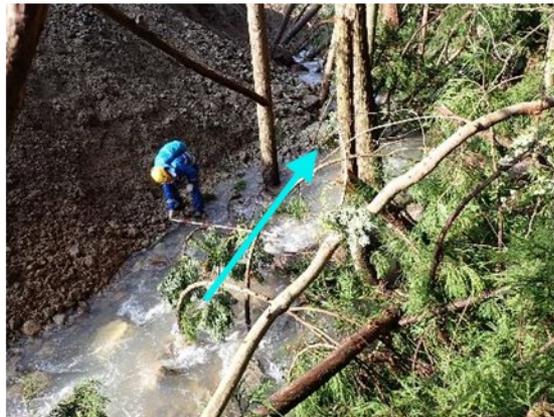
河道閉塞の通水状況

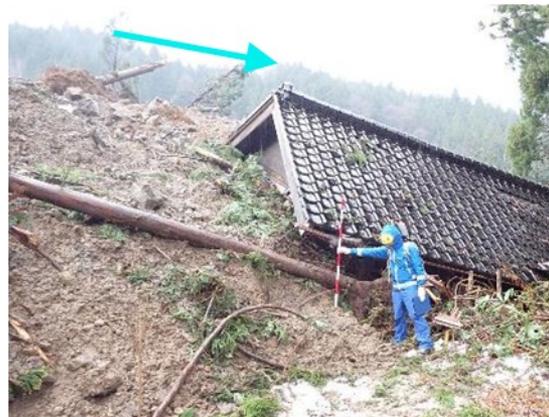
流出土砂による家屋被害の状況

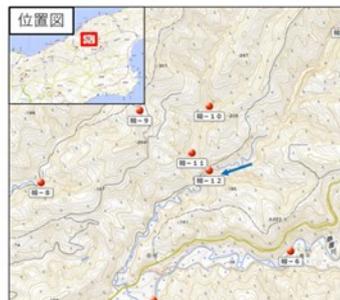
輪-12 鈴屋川(牛尾川) 地先名: 輪島市町野町牛尾 座標 37.439384, 137.114044

現在の状況:
現況において、河道は埋塞しているが、既に越流し安定した状態にあり、決壊による下流への危険性が増している状況にはない。
今後の降雨等により不安定化する場合に備えて、鈴屋川の状況を確認するため、下流部に監視カメラを設置済み。下流部にて対応工事実施中。

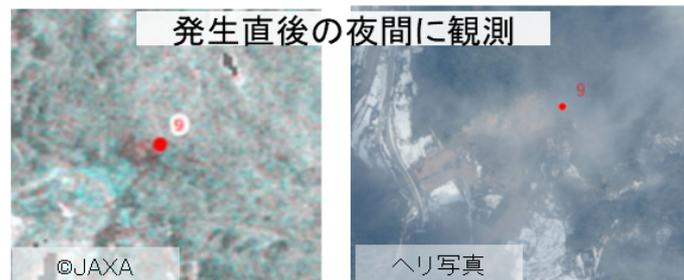
河原田川(輪島市能野町崩壊箇所)

「国土交通省と国立研究開発法人宇宙航空研究開発機構との人工衛星等を用いた災害に関する情報提供協力に係る協定」により緊急観測の要請(1/1)→SAR画像解析により衛星軌道に応じて、侵食・堆積範囲の抽出(1/2)→土砂移動の恐れのある箇所をヘリ調査による確認
