公共土木施設 災害復旧報告

広島県管理の道路・河川
砂防施設（大津恵・重行・篠堂・大戸地区）の復旧状況報告です。
発行
広島県北部建設事務所
庄原支所

順調に工事が進んでいます

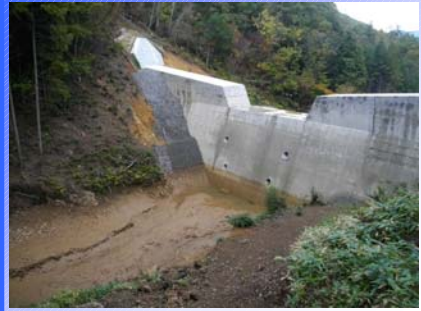
先大戸川（本堤）

今年も7月7日の雨（川北観測所37ミリ、西城観測所44ミリ、いずれも時間雨量を始めとして幾度か強い雨が降りましたが、左の写真のとおり完成済み砂防えん堤の裏には大量の土砂が堆積しており、不安定な土砂の道路や宅地への流出を防止するという、砂防えん堤の効果を確認できます。
