平成30年7月豪雨災害の概況

広島県 西部建設事務所

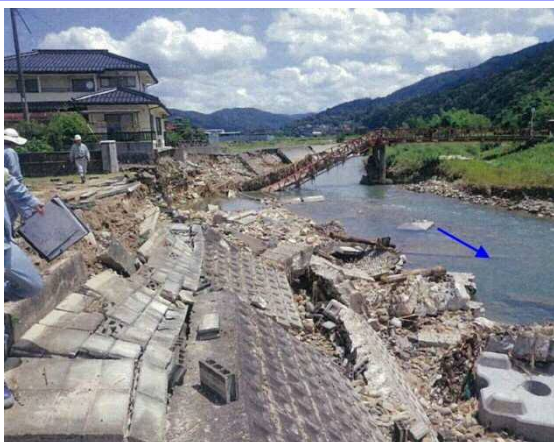
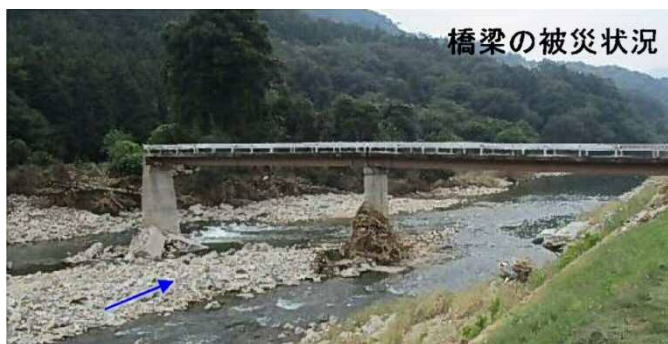
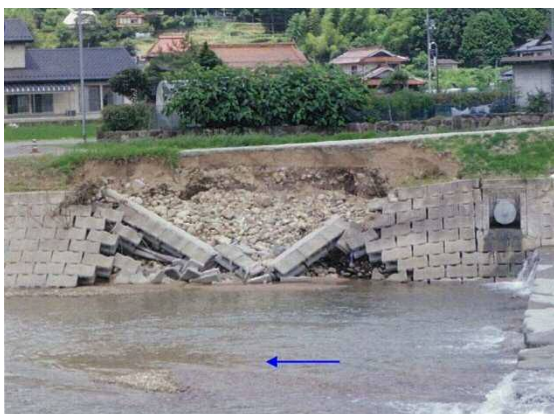
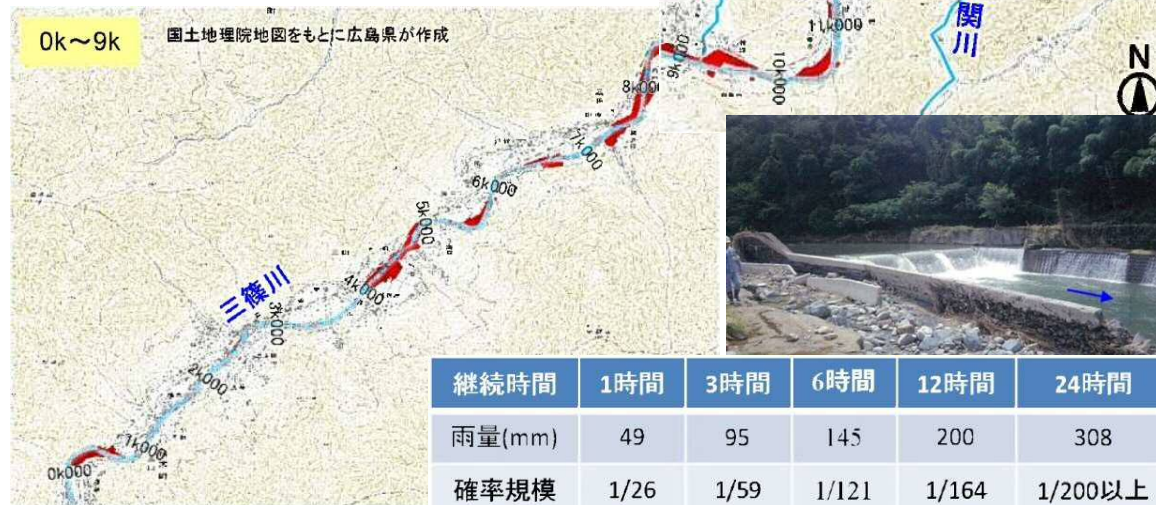
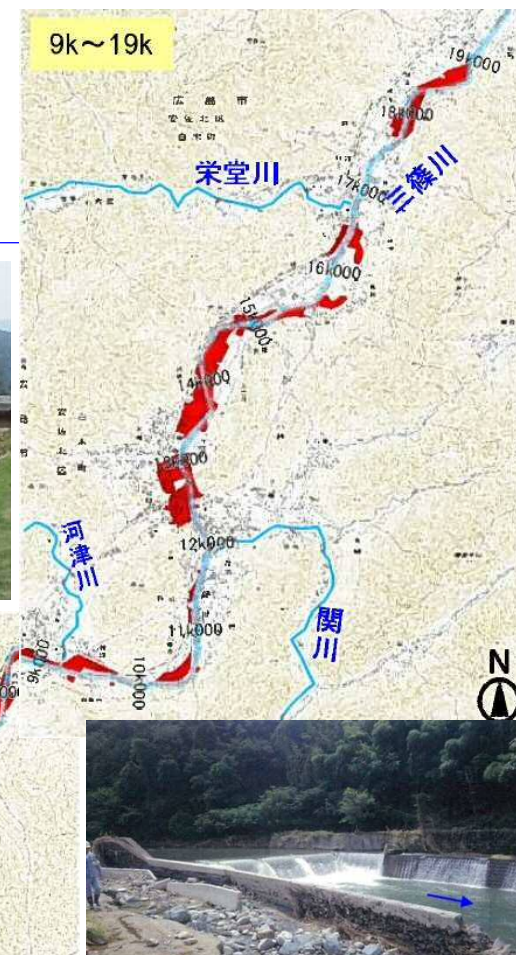
- ・ 浸水面積は全体で約110ha，家屋浸水被害は約343戸となった。
- ・ 浸水被害に加え，JR橋梁を含む6橋で落橋被害が発生した。
- ・ 護岸等施設被害は約10kmに及んだ。

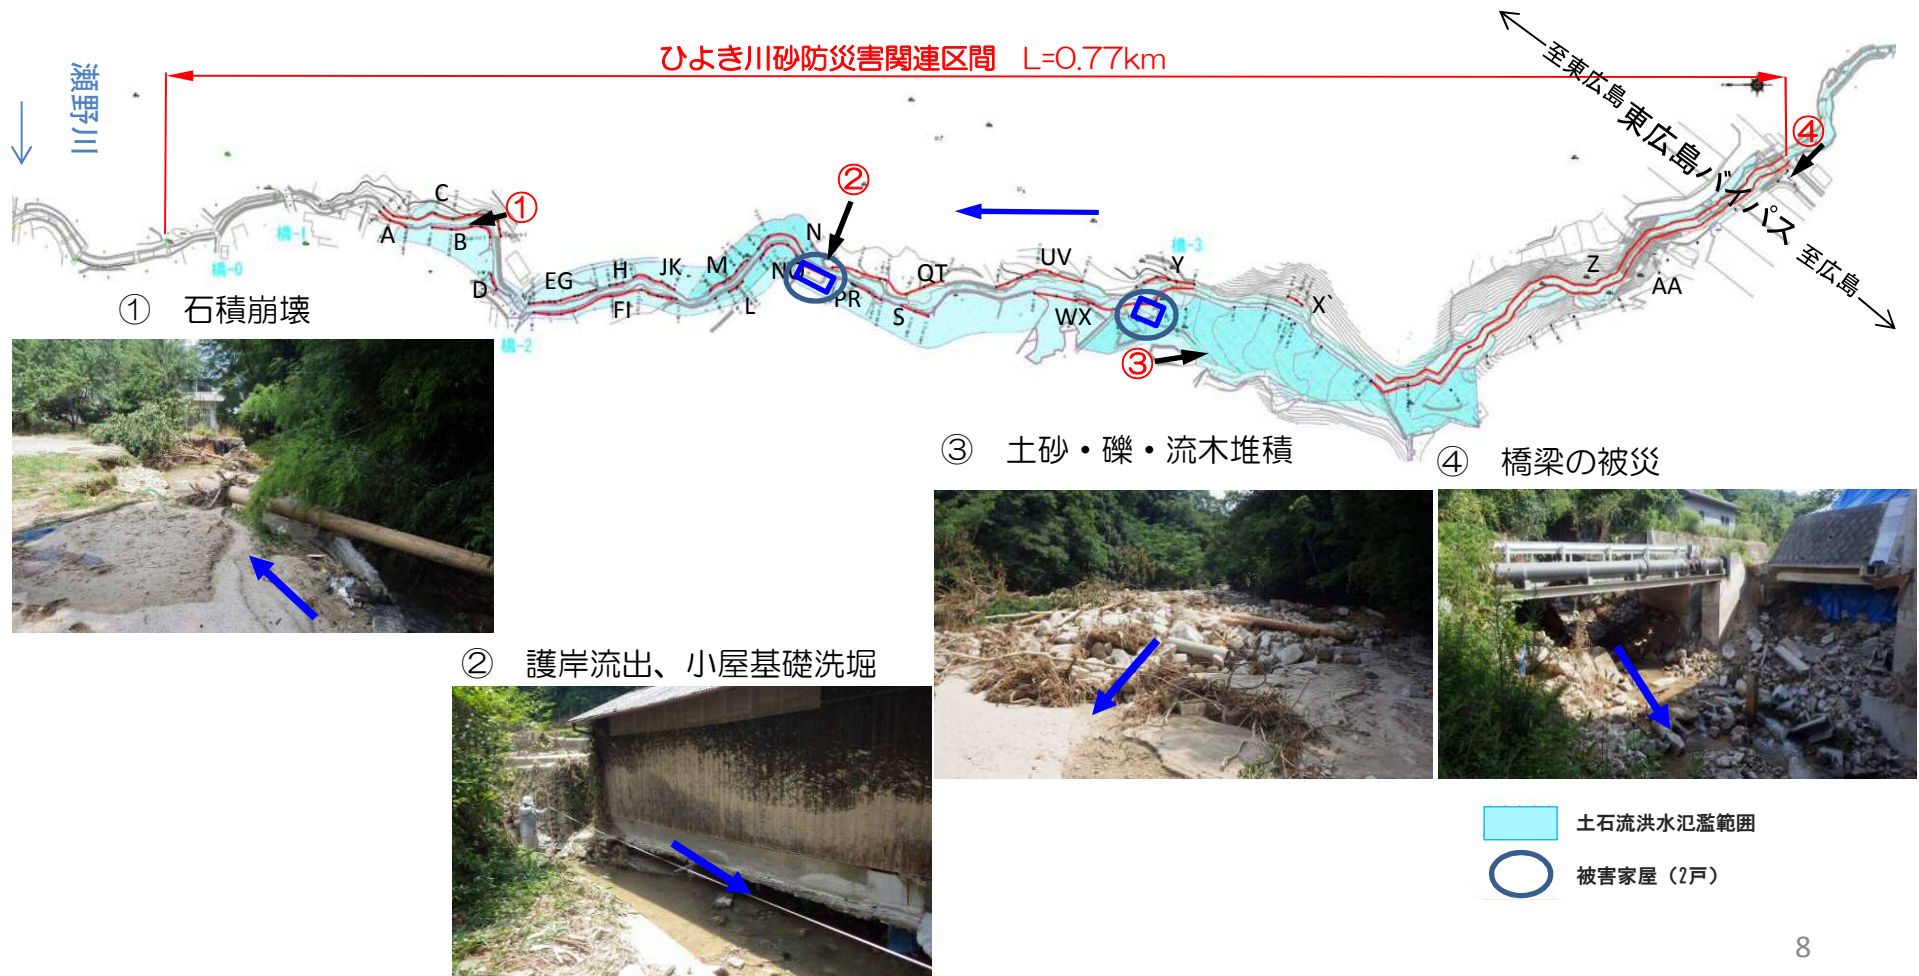
- ・施設被災延長は537.4m（橋梁，道路，護岸，基礎，石積）。
- ・土石等により，家屋，農地などが広範囲に渡って被災（宅地被災面積25.3a）。
- ・土砂供給により河川の埋塞が発生した。

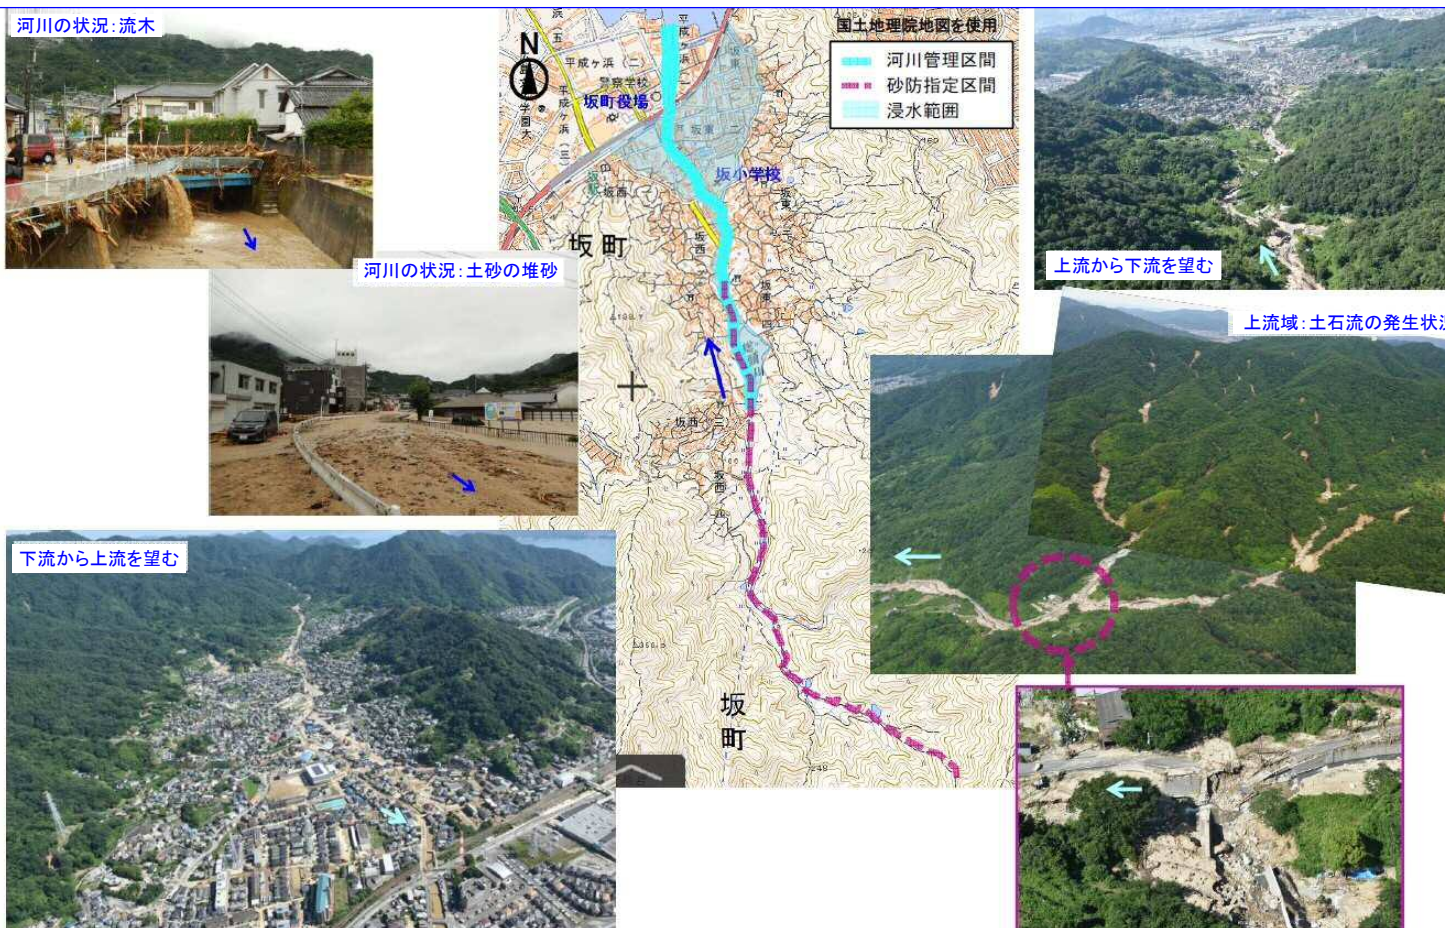
- ・ 浸水面積は全体で約27ha、家屋浸水被害は約350戸。
- ・ 複数の溪流から土石流が発生し、総頭川及び周辺市街地へ集中して流下した。
- ・ JR線上流の橋梁において、大量の流木が橋桁に引っかかり、流水が堰き止められ、氾濫が広がった。

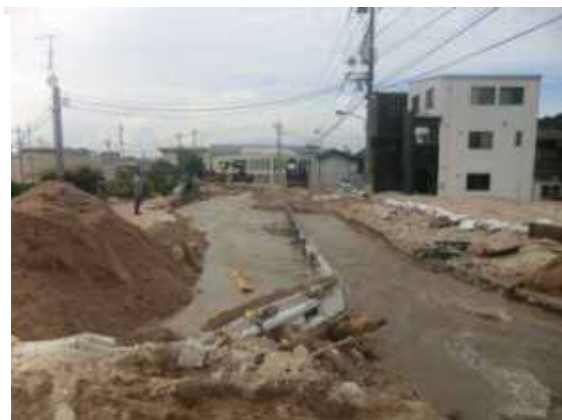
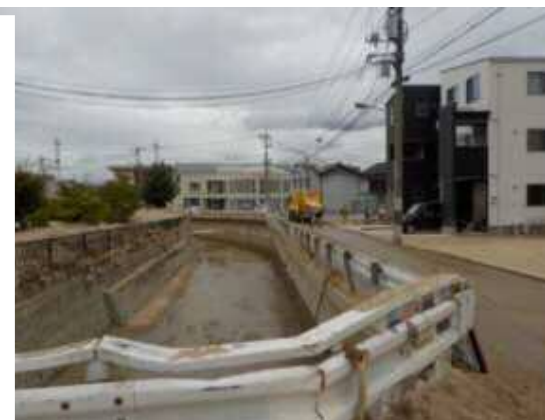
- 二級河川 総頭川
河川内土砂撤去
(安芸郡坂町坂東2丁目)

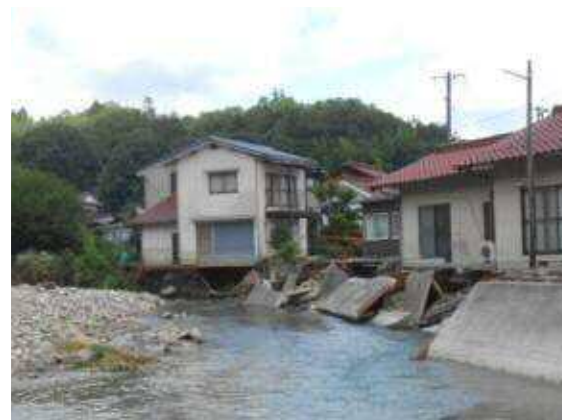
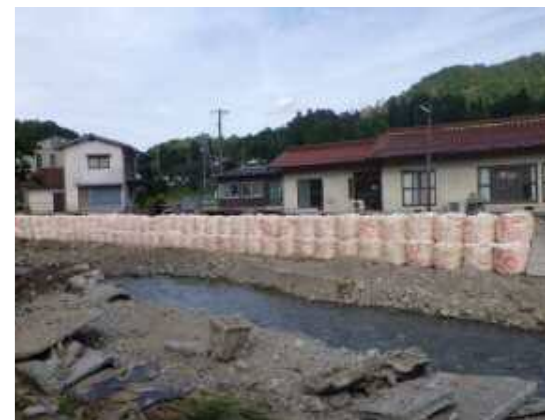
- 一級河川太田川水系 河津川
大型土のう設置
(広島市安佐北区白木町秋山)

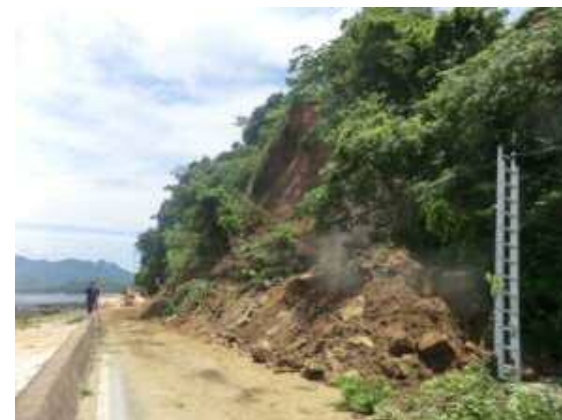
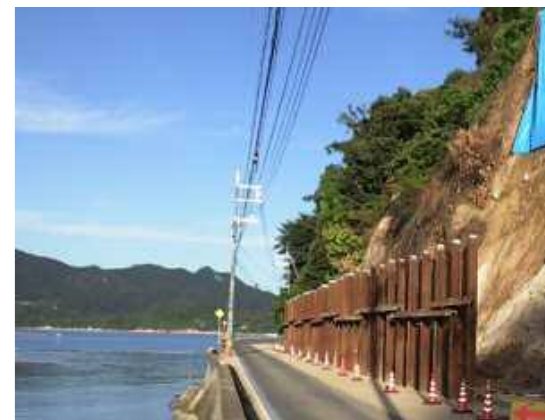
- 主要地方道高田沖美江田島線
仮設防護柵設置
(江田島市沖美町三吉)

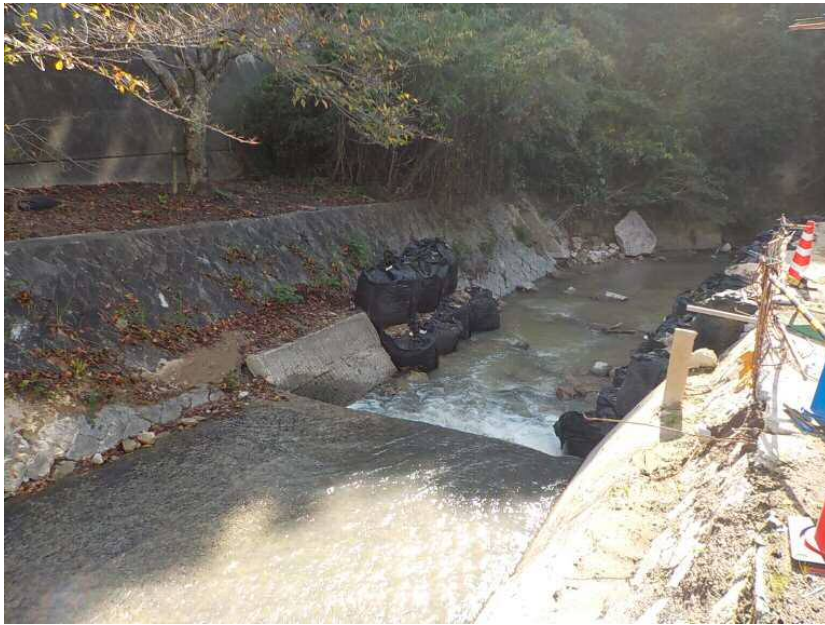
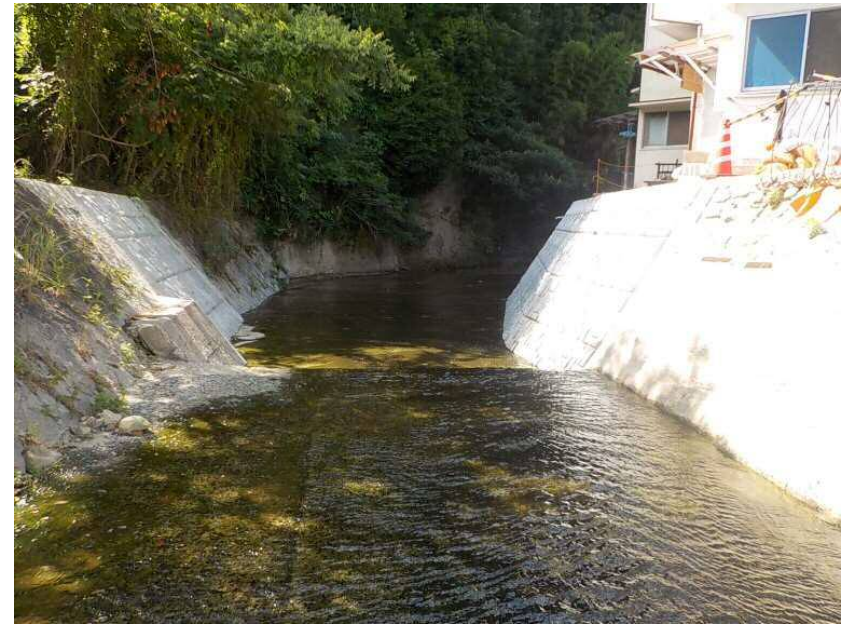
【護岸復旧(護岸積ブロック)】(安芸郡府中町宮の町3丁目)

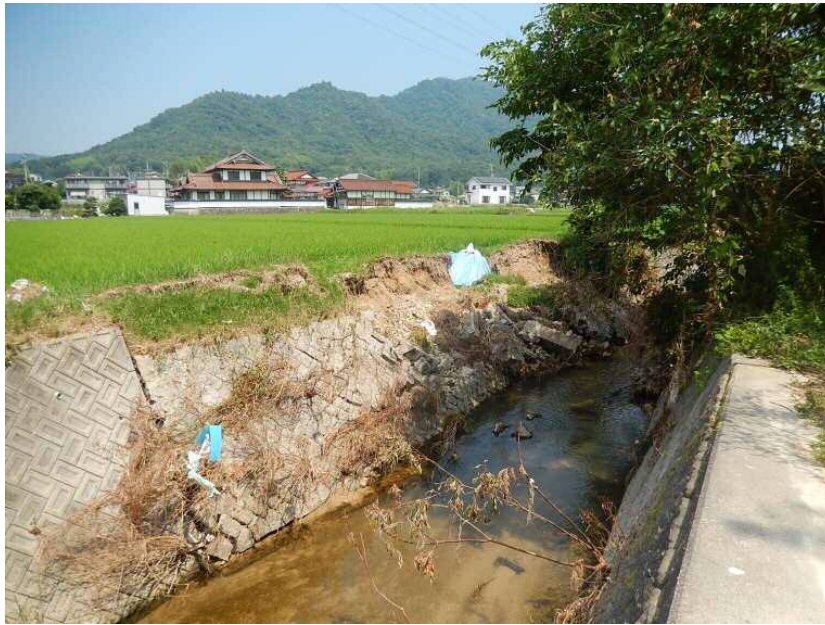
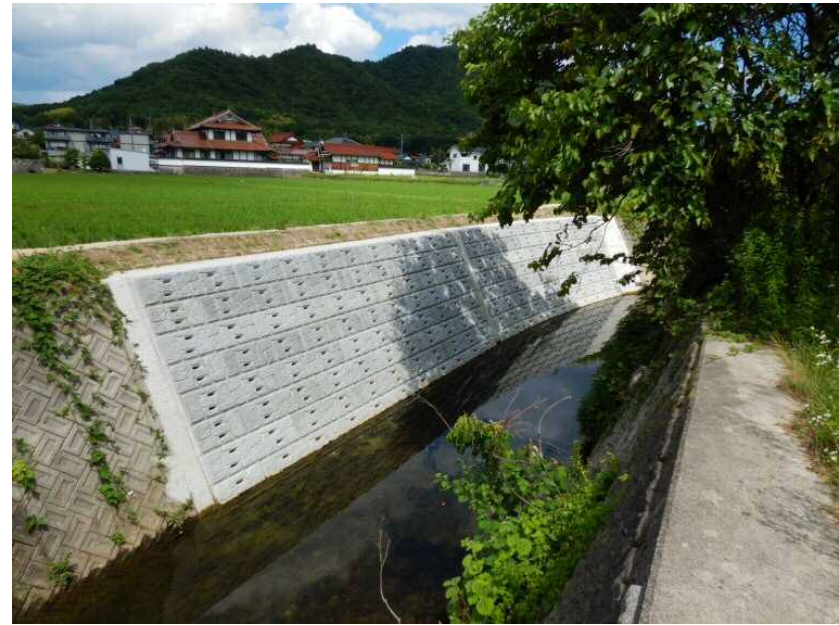
【護岸復旧 (護岸積ブロック)】 (安芸郡熊野町呉地)

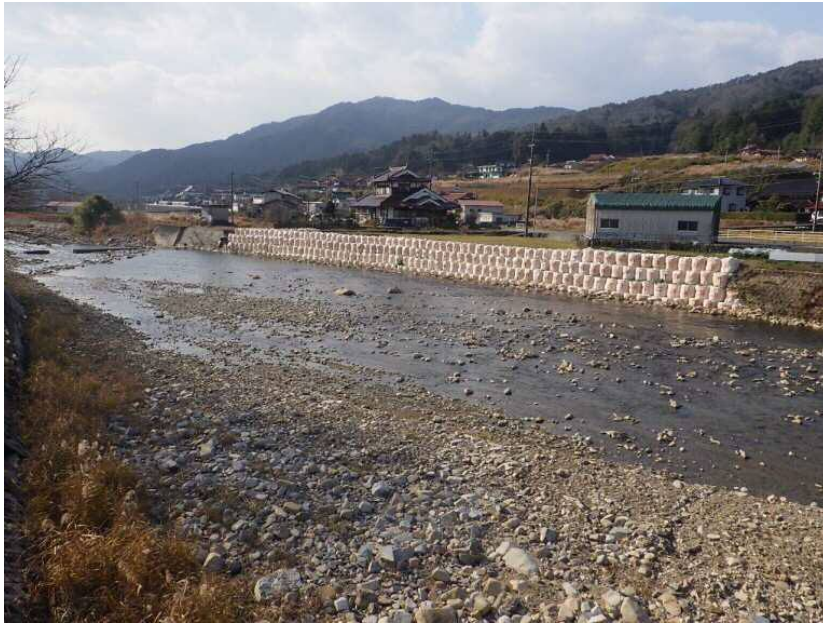
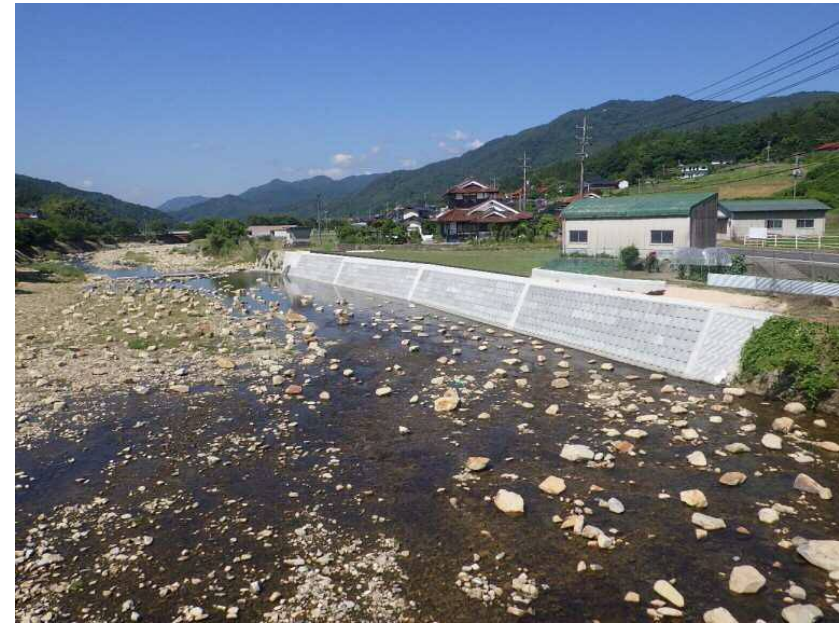
【護岸復旧 (護岸積ブロック)】 (安芸高田市向原町長田)

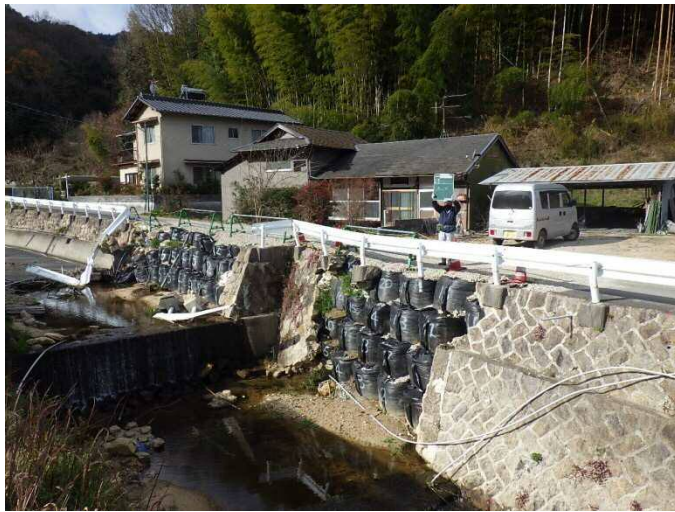
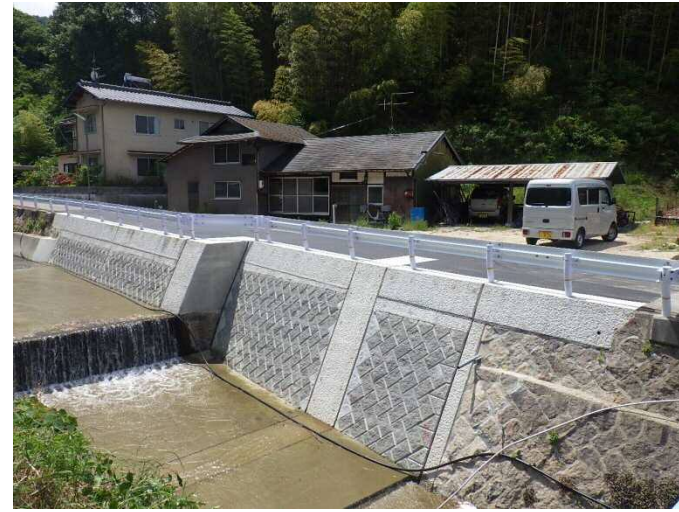
【護岸復旧 (間知ブロック積)】 (江田島市江田島町切串3丁目)

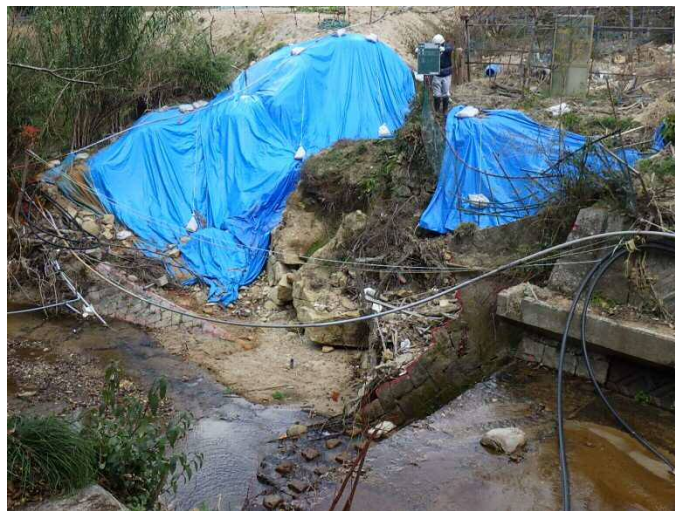
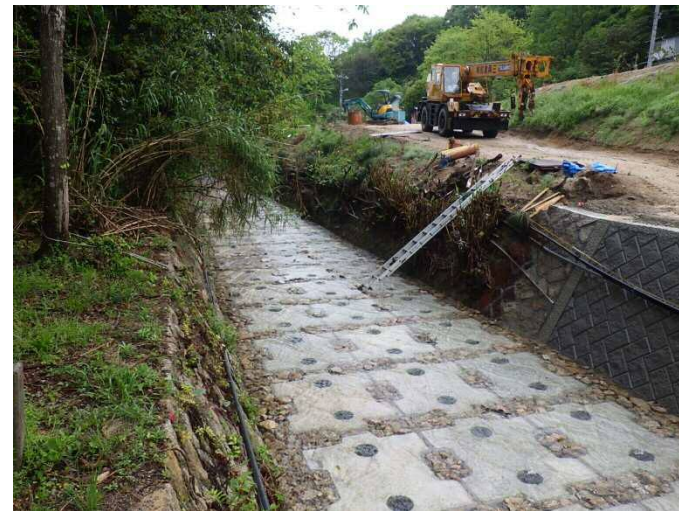
【河床安定工 (根固めブロック設置)】 (江田島市江田島町切串3丁目)

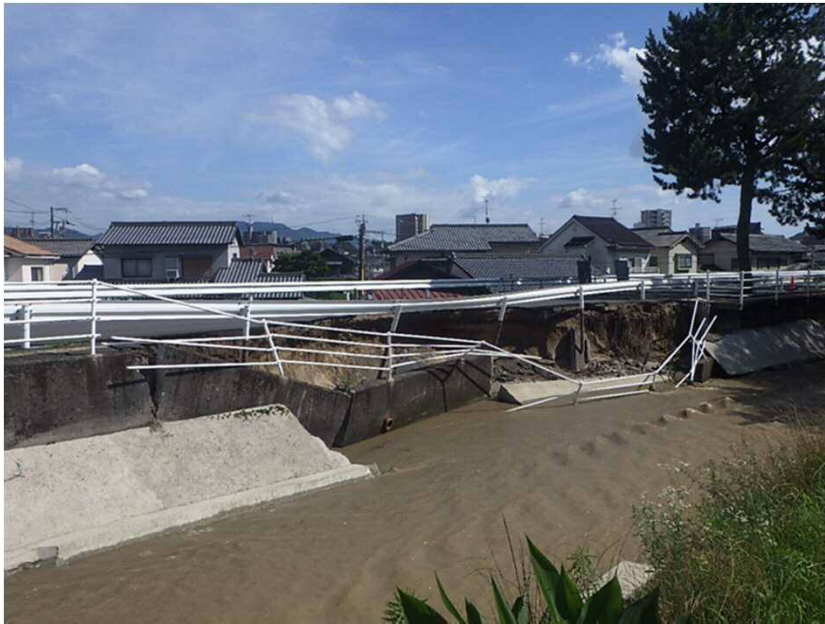
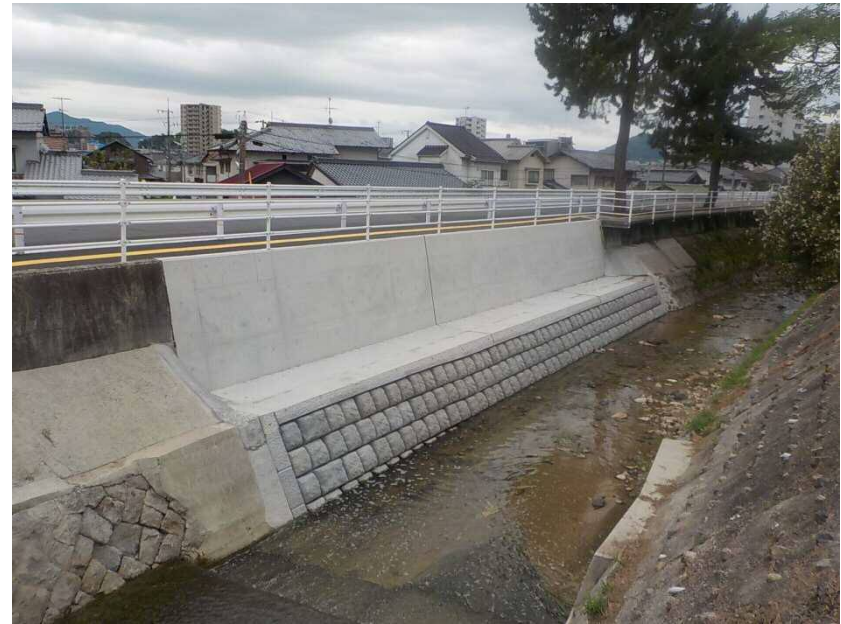
【法面復旧(擁壁・護岸ブロック)】 上宮町新地線 (安芸郡府中町宮の町1丁目)

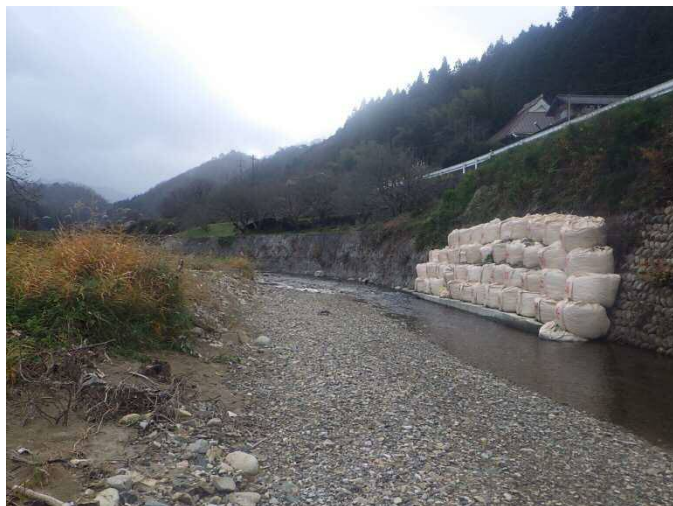
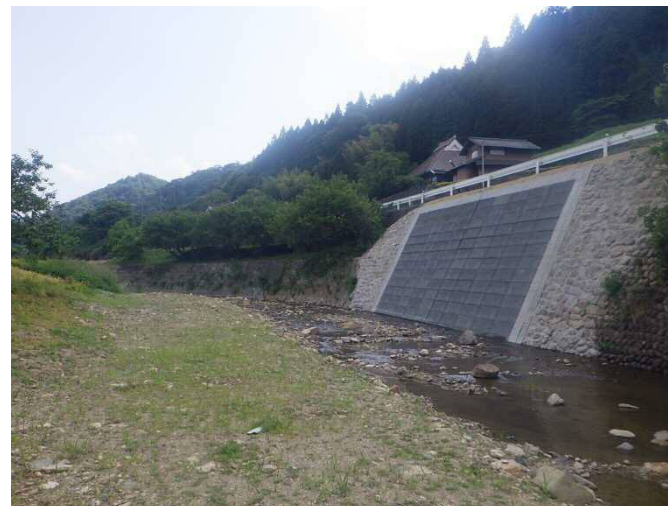
【道路復旧(護岸)】 志和口向原線 (安芸高田市向原町長田)

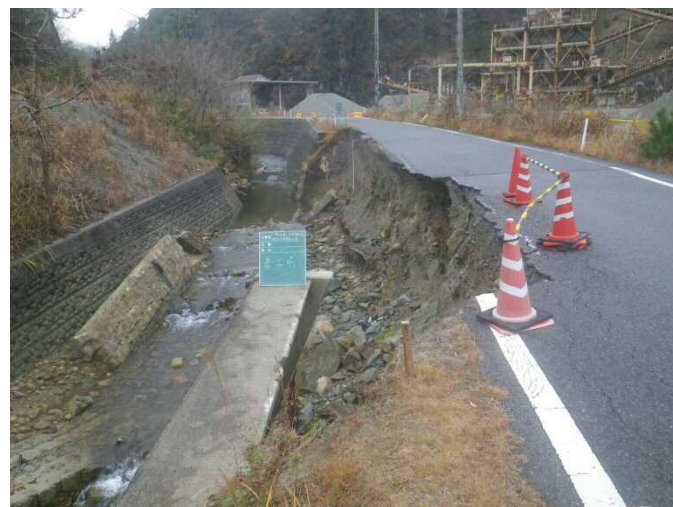
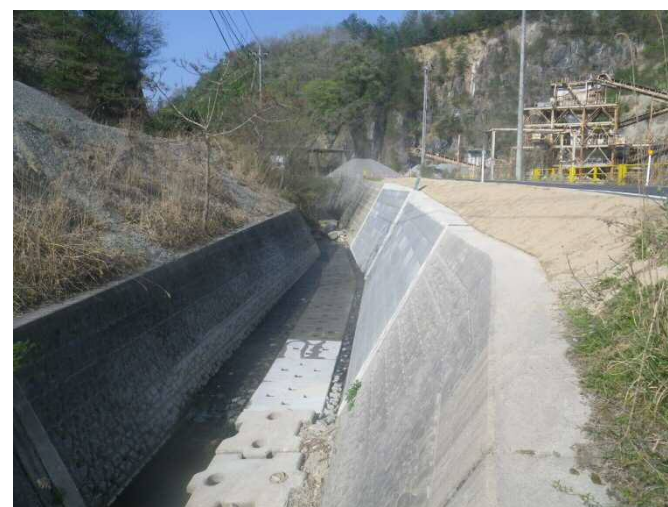
【道路復旧(護岸)】 浅塚横田線 (安芸高田市甲田町浅塚)

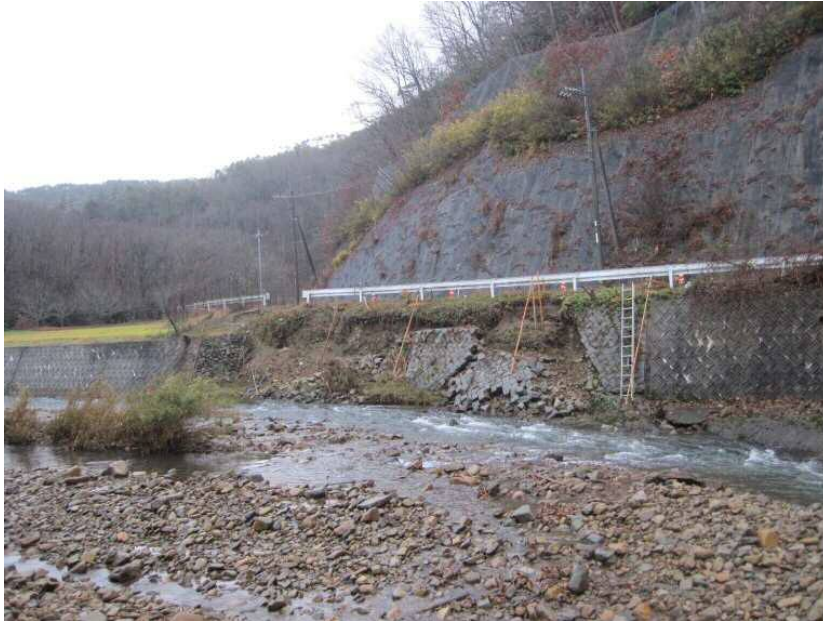
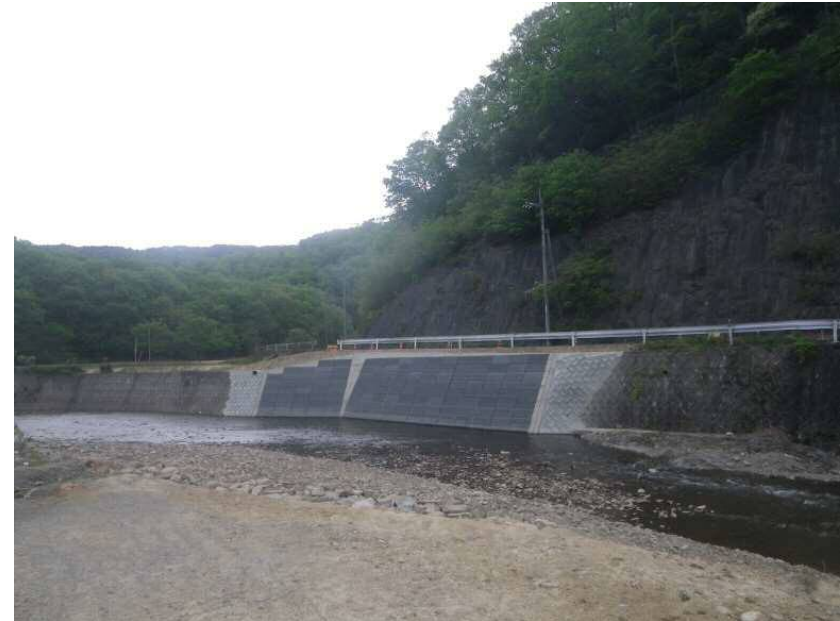
【道路復旧(護岸)】 下北甲田線 (安芸高田市甲田町浅塚)

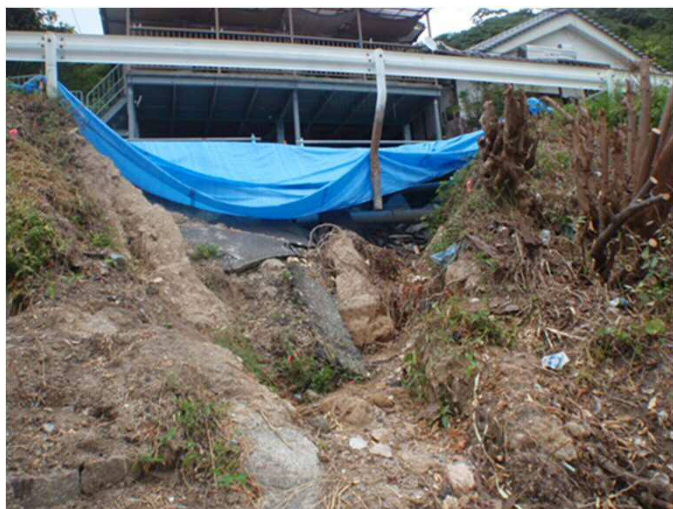
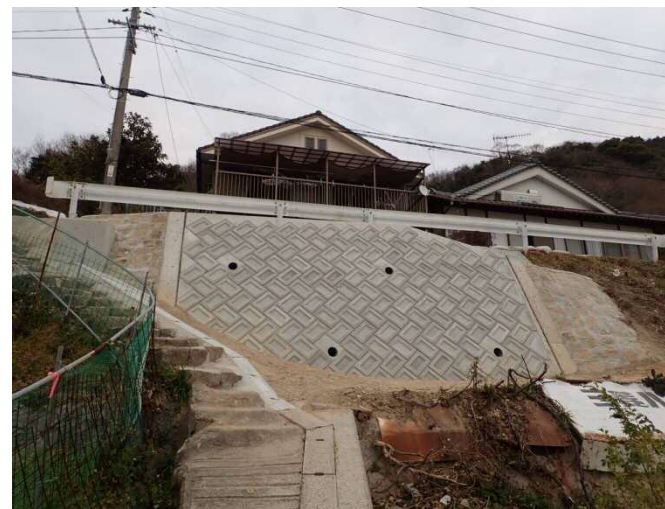
【法面復旧 (間知ブロック積)】 (江田島市沖美町岡大王)

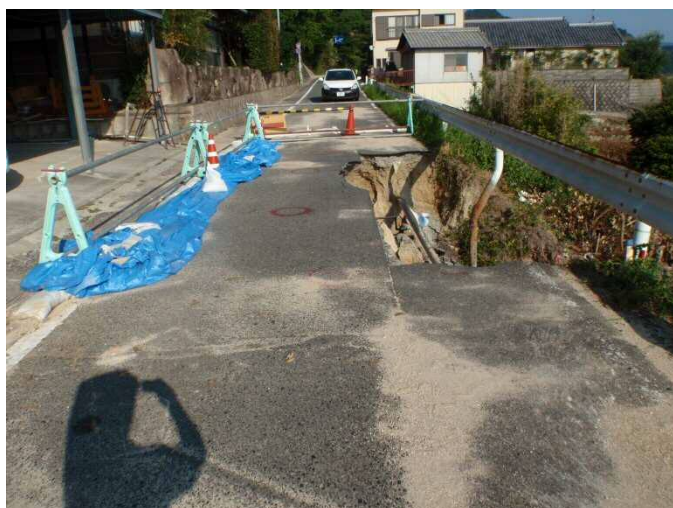
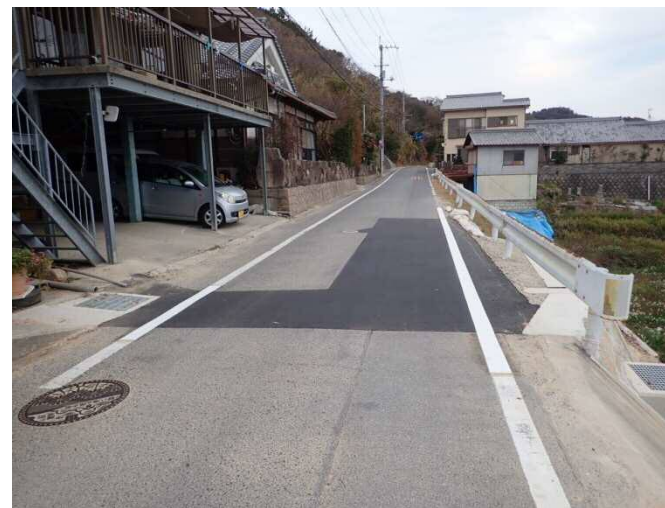
【道路復旧 (アスファルト舗装)】 (江田島市沖美町岡大王)
