ヒヤリハット事例集 一般事務職場編

(1) 一般事務職場編

ヒヤリハット事例集 清掃事業場編

(2) 清掃事業場編

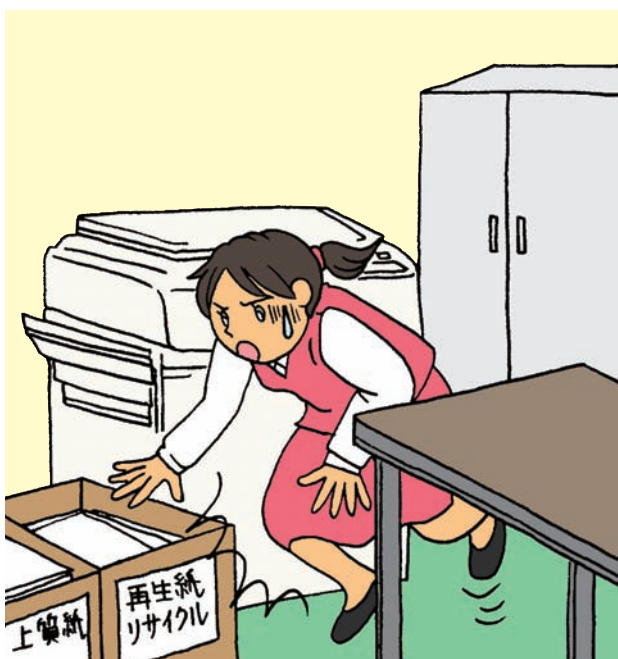
1

事務室内の打合せテーブルとロッカーの間を通ろうとしたところ、通路脇に置いてあったコピー用紙の分別箱に足をひっかけて転倒した。

通路脇に障害物があり、コピー機の陰になって気づきにくかった。

事務室の危険箇所を点検し、通路の整理や障害物の除去を行うとともに、整理整頓を実施した。

通路の整理整頓等、類似の災害要因対策まで対象範囲を拡大しているのは大変良いことです。

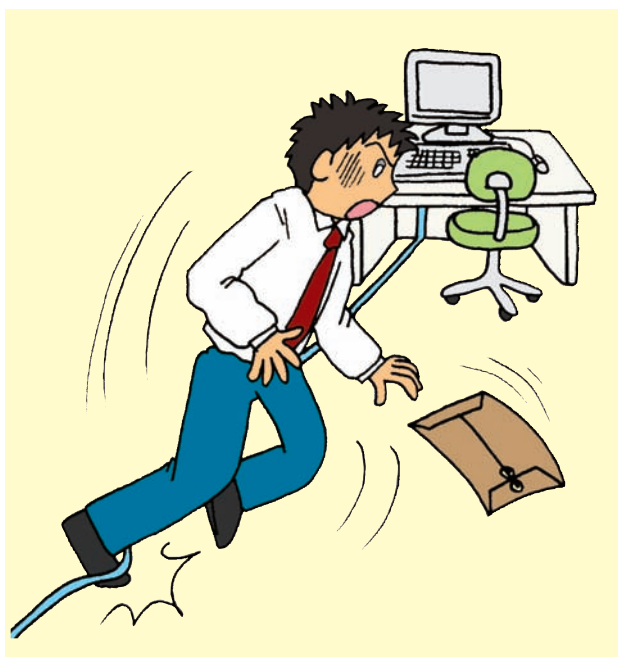
2

歩行中にLANケーブルに足をとられ転びそうになった。

- ・ケーブルを床下に潜らせる。
- ・モールを設置する。
- ・無線LANにする。

モールにもさまざまな型があります。職場のレイアウトに応じて、なるべく通路を横断せず、つまづかないよう工夫が必要です。

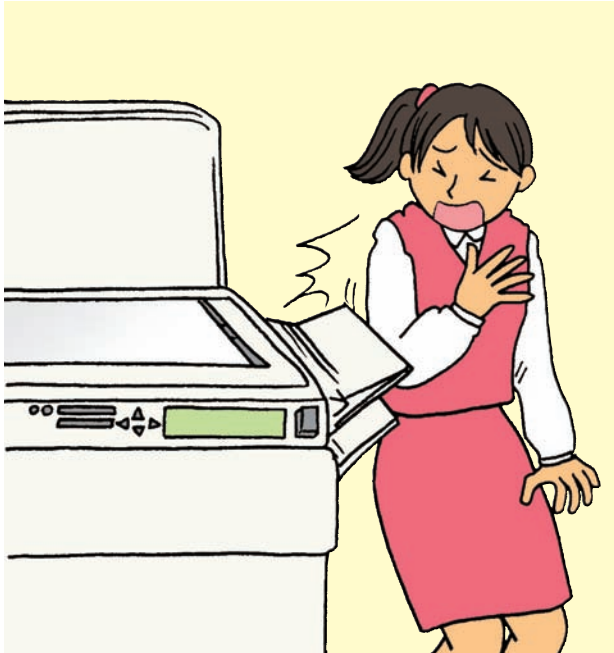
3

内容
コピー機のトレイにぶつかった。

原因
通路にはみ出しているため。

対策
移動した。

通路は80cmの幅を確保しましょう。
通路を人が通る際に、人間の体が50cm、手に物を持った時が15cmとして両手で30cm、合計80cmは必要となります。特に通路に面した部分は余裕を持たせましょう。

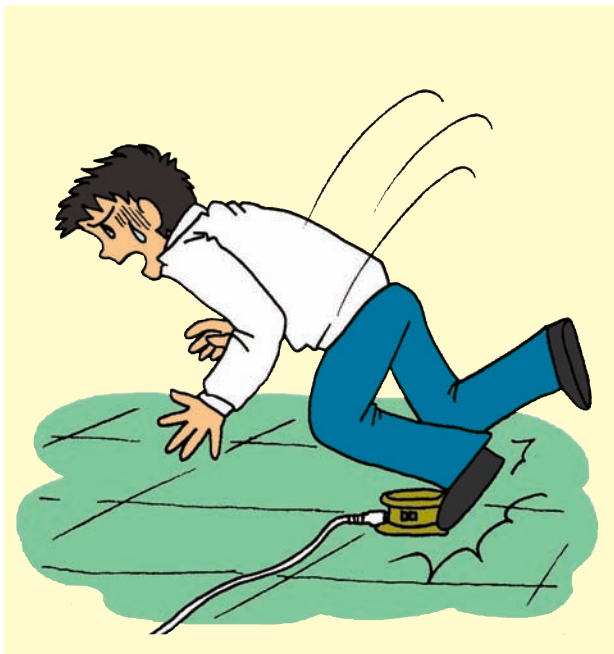
4

内容
床から電源コンセントが突出しており、つまずいた。

原因
通路にあるため、つまずきやすい。

対策
移設または恒久的なカバーを設置した。

特に平均年齢が高い職場を優先的にチェックし、埋め込み型への変更や、移設等の恒久対策を検討しましょう。

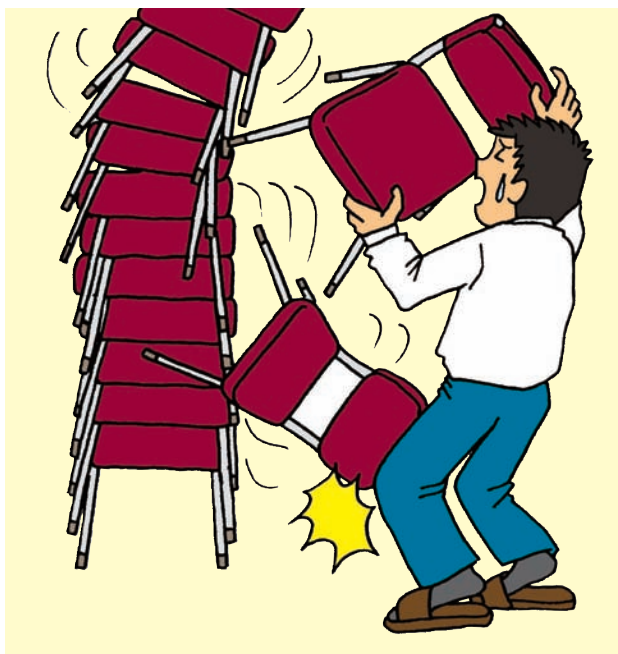
5

会議の準備で、机と椅子を並べている時に、机と椅子が崩れ足もとに落ちた。

単独で作業を行っていた。さらに作業に不適當な履物（サンダル）を履いていた。

作業全体の安全管理を行う人を置くか、もしくは複数で作業にあたる。
また、けがを防げるような作業スタイルとする。

机と椅子がなぜ落ちたのか？この要因分析を行い、これらの並び替え等の作業における禁止事項や遵守事項を明確にしましょう。

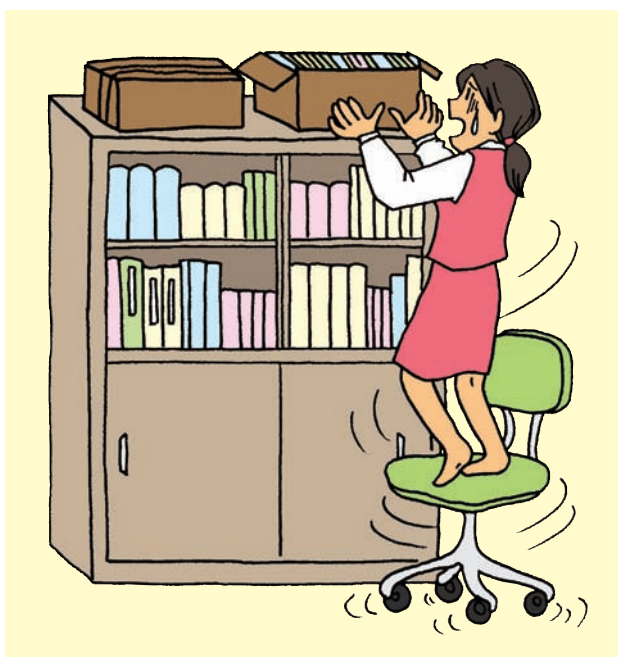
6

戸棚の上の箱を取ろうと、キャスター付きの椅子に上った時に、キャスターが動いて椅子から落ちそうになった。

戸棚等の上に荷物を置かない。不安定な物に上がらない。

作業する高さにあった安定した脚立を利用しましょう。ただし、脚立の天板（最上部）に上がったの作業は、不安定になるため絶対にやめましょう。

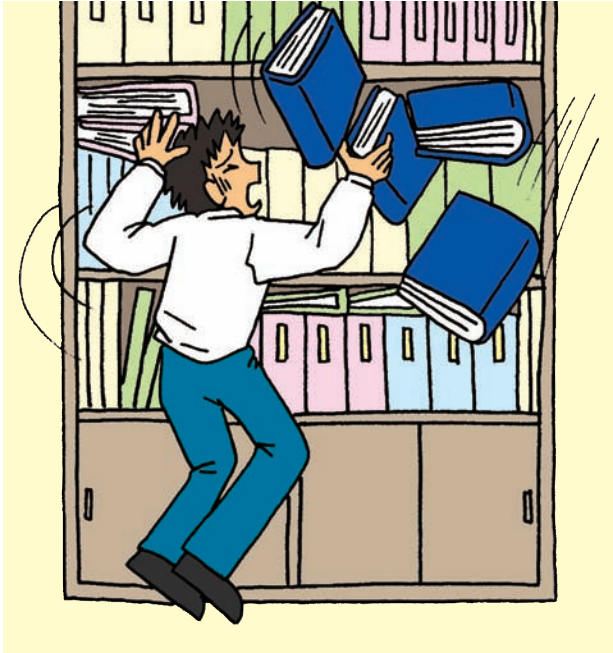
7

書棚上段にある書類綴りを取ろうとした時に、綴りの上に横に積んであった他の書類綴りが落下した。

書類綴りの上に他の書類綴りを増積しない。増積する場合は視野が届くようにする。

増積しないことはもちろんですが、書類の整理を定期的に行い、業務効率のためにも背表紙を付け、どこに何が置いてあるかひと目で分かるようにし、崩れ落ちないように縦置きしましょう。

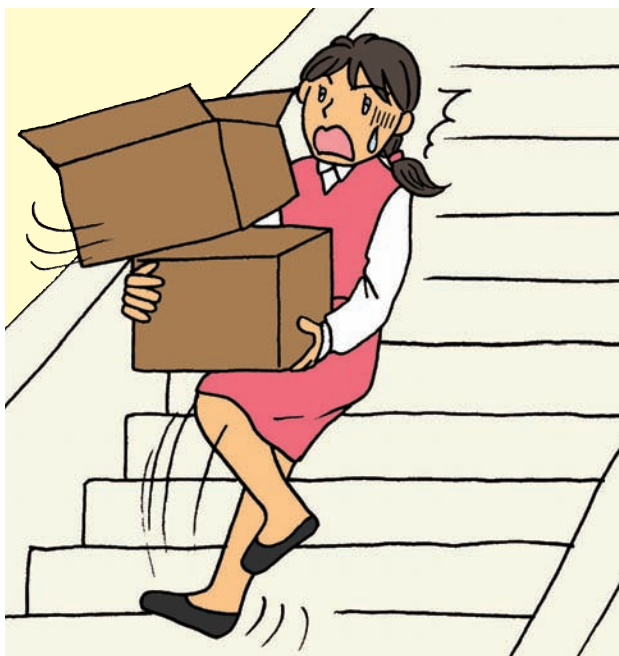
9

倉庫から重たい荷物を出し、持ったまま階段を下りたらバランスを崩し階段から落ちそうになった。

重たい荷物を運ぶ際は、複数人で協力して運ぶ。

重量物を運ぶ場合、足元が見にくく段差につまずく、バランスを崩し転落、人や物との衝突など多くの危険性を含んでいます。また、腰などに負担をかけることにもなります。なるべく台車等を利用し、複数人で作業しましょう。

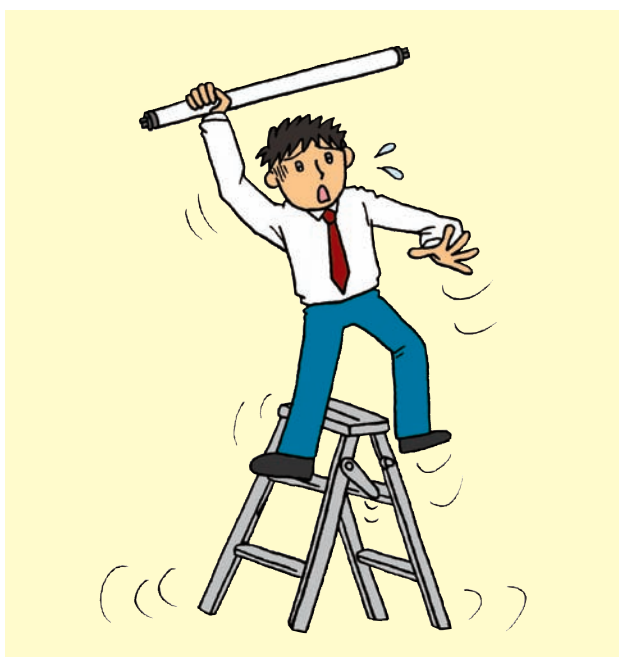
10

天井の蛍光灯を交換する際、脚立が不安定になり、脚立のステップを踏み外し落ちそうになった。

補助者を置いて作業を行う。

脚立がなぜ不安定になったのか？ステップを踏み外しそうになったのはどういう行動の時か？など要因を掘り下げ、その場所ごとの足場確保を検討しましょう。

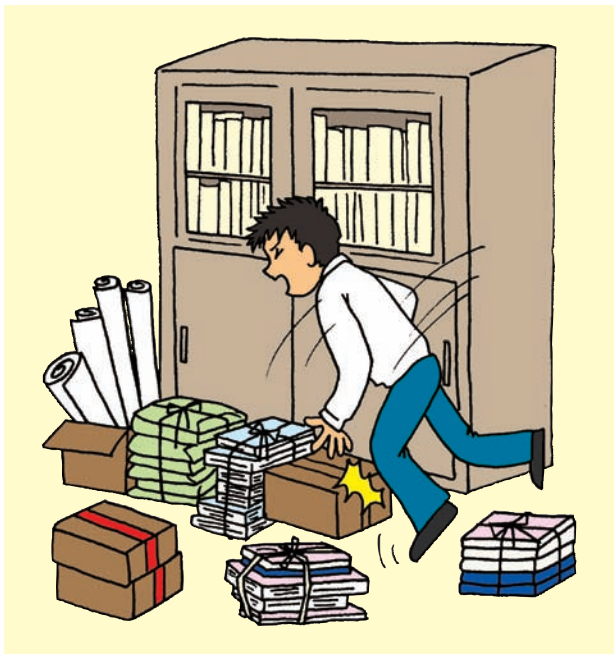
12

内容
書類を取りにキャビネットに行った時に、荷物の整理がされていなかったため、足場がとれずつまずいた。

原因
通路にはみ出しているため。

対策
荷物の整理を行った。

要・不要を分別し、不要なものを処分します。そして残った必要なものの置き方を工夫し、ルール化しその遵守徹底を図りましょう。また、通路は80cmの幅を確保しましょう。

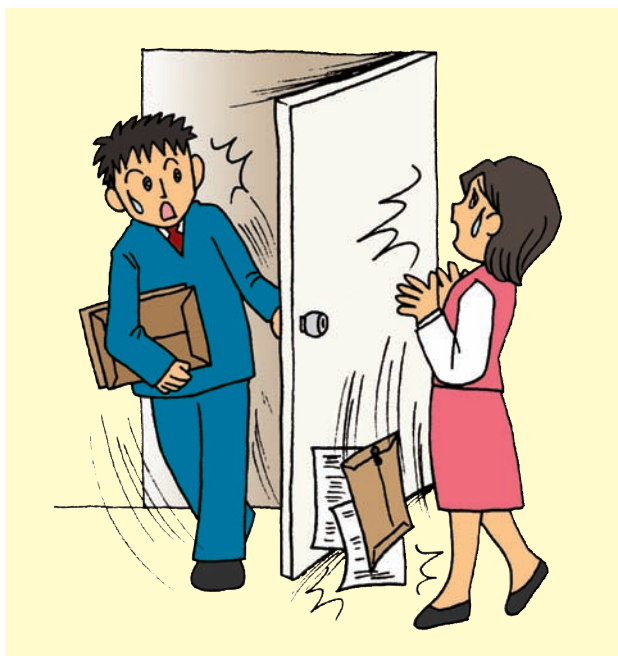
13

入退出にあたり、ドアを開けた際に反対側にいる人にぶつかりそうになった。

反対側の様子がわからない。

扉に小窓をつけた。

扉に小窓を付け、反対側の様子が分かる対策を実施されています。良い対策ですが、それが出来ない時は、次善の策として、扉の引き手側に注意書きを目線の高さに取り付けましょう。また、引き手側の立ち位置にも注意しましょう。

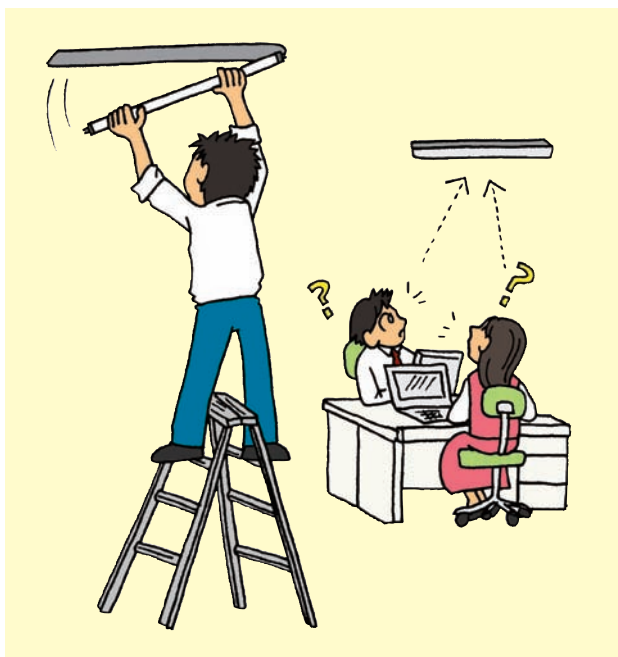
14

事務室の蛍光灯が切れたため、交換しようとしたところ、プレーカーが落ち共通回路の照明がすべて消えた。

照明の電源スイッチを切らずに蛍光灯を交換したため、漏電しプレーカーが落ちた。

蛍光灯の交換や清掃時には、漏電によりプレーカーが落ちたり、感電する恐れがあることから、必ず電源スイッチを切り、さらに火傷しないよう蛍光灯が冷めてから行うよう徹底した。

照明の電源系統によっては、電源を切らずに蛍光灯交換をする場合があります。蛍光灯取り換え作業で漏電するのは極めて稀であり、何故漏電したのか？この掘り下げと滑り止め付きの軍手等保護具の着用等も検討しましょう。

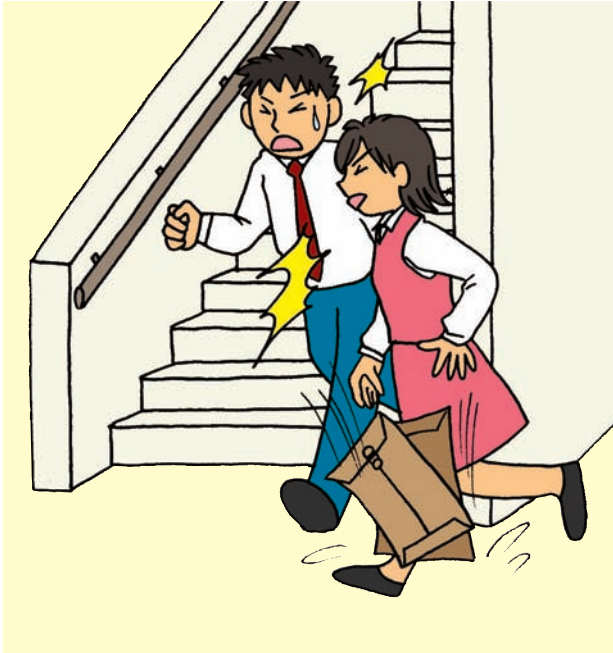
15

階段を下りた人と廊下の歩行者、廊下側の歩行者とトイレから出てきた人が出会い頭にぶつかりそうになった。

壁等がブラインドになって目視できない。

カーブミラーを設置し、廊下にセンターラインまたは停止線を設けた。

良い対策です。工夫を盛り込みながら見えない部分の“見える化”対策を推進しましょう。

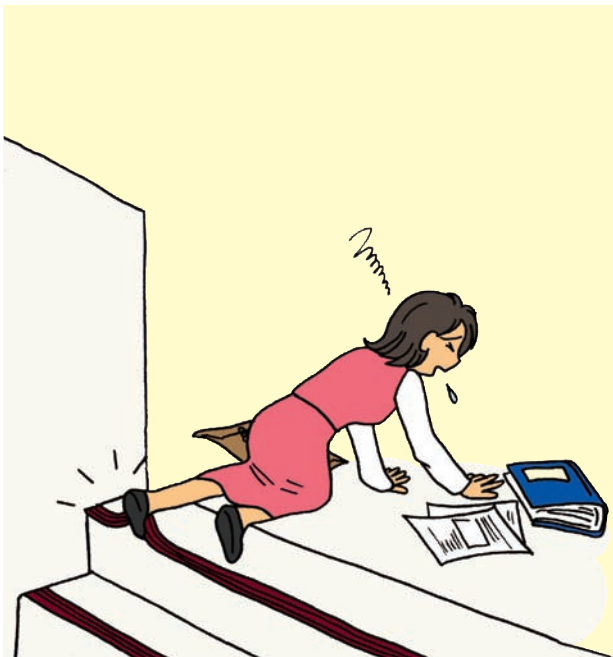
16

階段を上っていたところ、靴の先が階段の滑り止めの微妙に飛び出した部分に引っかかりつまずいた。

滑り止めが段からはみ出し、はがれて浮き上がっていたため。

ぴったりと貼り付け、又は新たなものに交換した。

特に階段の折り返し部分にある滑り止めは、はがれやすいので注意が必要です。

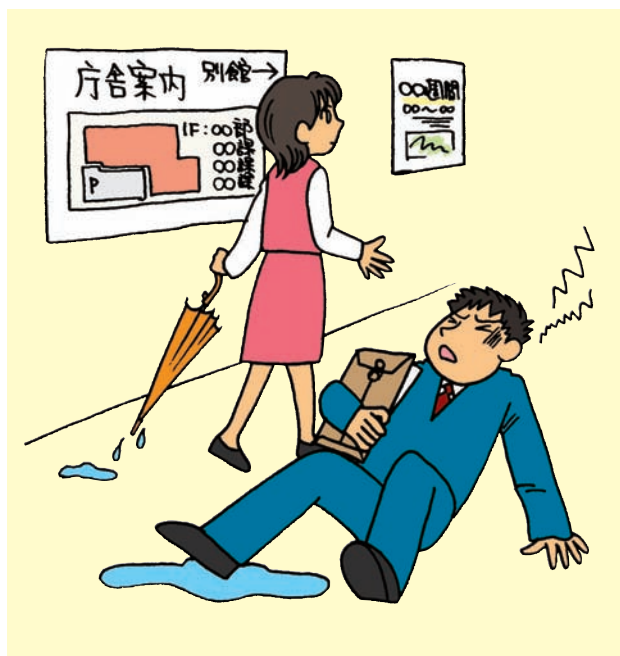
17

雨天になると廊下が滑りやすく転びそうになる。

傘袋の設置及びマットを敷いた。

濡れている廊下や階段は非常に危険です。濡れないように傘袋の設置やマットの敷設は有効ですが、濡れている場合はこまめな拭き取りも必要でしょう。

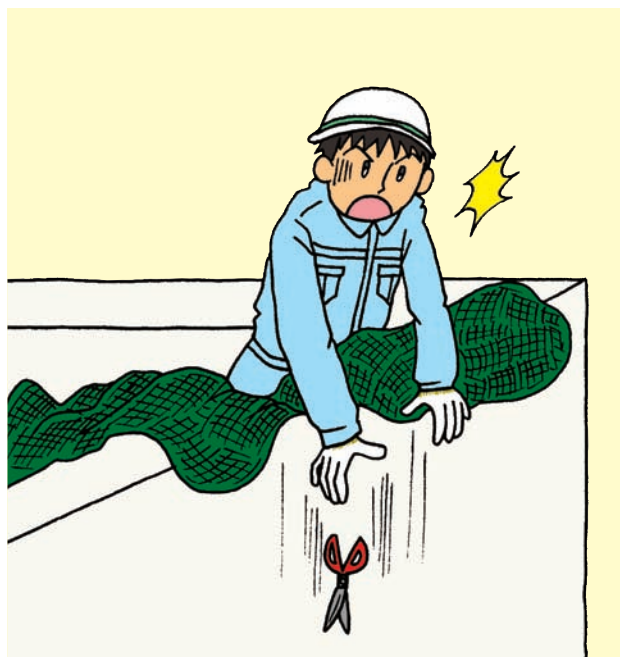
18

高所作業で防鳥ネットを張替え中に、手が滑り作業工具が下に落下した。

落下防止対策がなされていなかった。

作業工具に紐を結び、安全带等に縛りつけて、工具が手から離れても落下を防止する対策をとった。

高所作業で工具や部品などを落下させる事故は過去多く発生しています。高所作業中の表示や立入禁止措置等の対策なども検討しましょう。

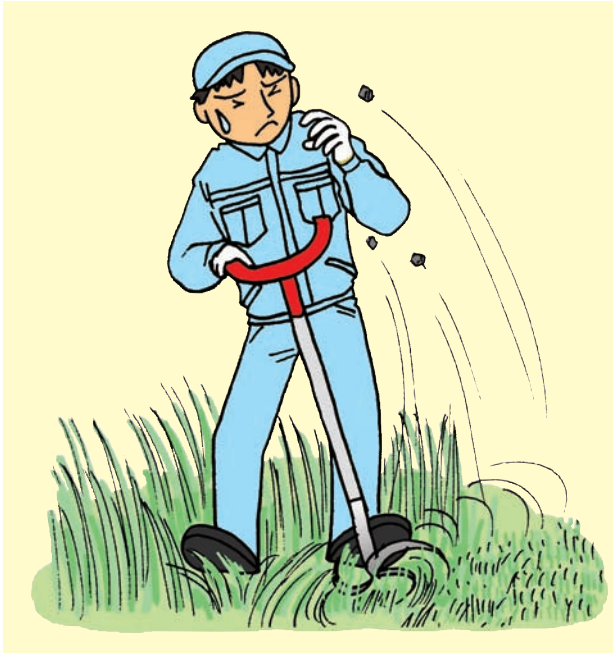
19

内容
草刈り作業中に小石が飛散し、顔に飛んできた。

原因
草の中の状況を確認していなかった。

対策
保護メガネを着用する。

屋外作業では、本事例以外にも毛虫などによる皮膚炎、蜂刺症、熱中症なども考えられます。作業時の服装などにも十分気を付けて作業を行きましょう。

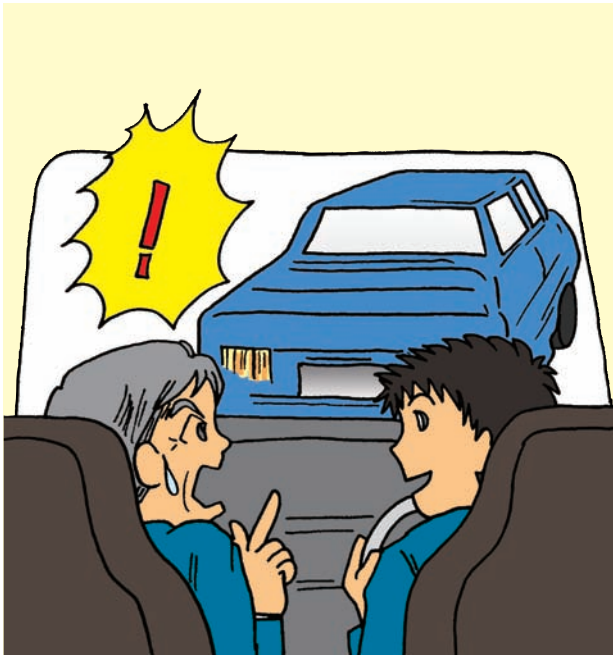
20

内容
公用車で出張中に、信号待ちでブレーキを踏んで止まっていたはずが、車がそろそろと動き、前の車にぶつかる寸前だった。

原因
仕事の話に夢中で、いつの間にかブレーキを踏む足の力が抜けていた。

対策
気を抜かず、運転だけに集中する。

一時停車でのサイドブレーキの習慣化を促進しましょう。

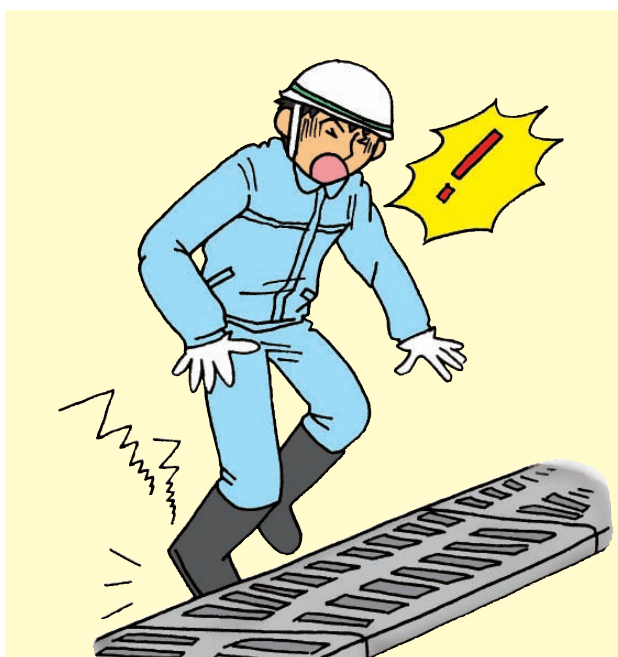
26

日常点検中、床面にあるEP鋤打装置減速機給油口とグレーチングの段差につまずいて、足首を捻挫しそうになった。

点検歩廊の段差を無くすため、段差部分にカバーを設置した。

高齢化に伴い、歩行中の転倒災害は増加してきています。通行頻度の多いところから段差や突起物などの転倒災害要因をリストアップし、計画的に改善を進めましょう。

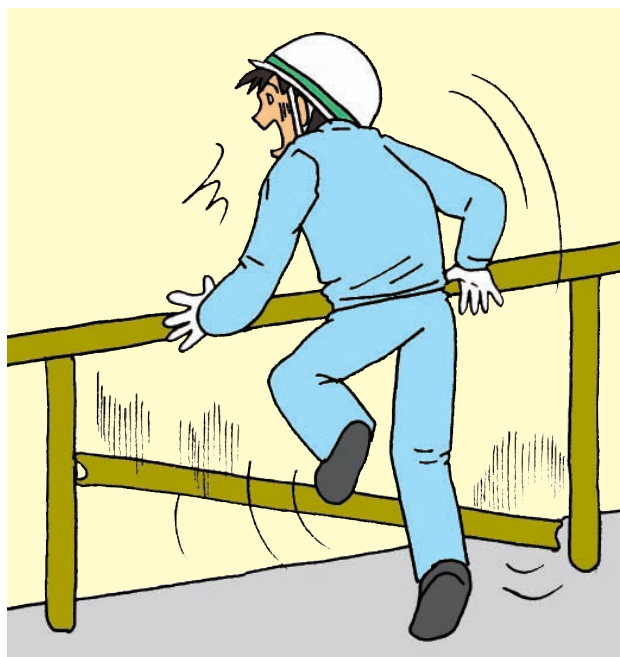
46

溶接電源を取るため、生物処理施設でコードを接続中、手すりの下の段に足を掛けたところ、手すりが外れて転落しそうになった。

すべての手すりの強度を点検し、危険な箇所にはカラーコーン・安全バー等で注意を促した。

手すりが外れてしまうのは怖いことです。手すり材の強度不足、衝撃等による溶接部の損傷、取付け部の腐食劣化等総点検を実施し、計画的に補修取替え等が必要だと思います。

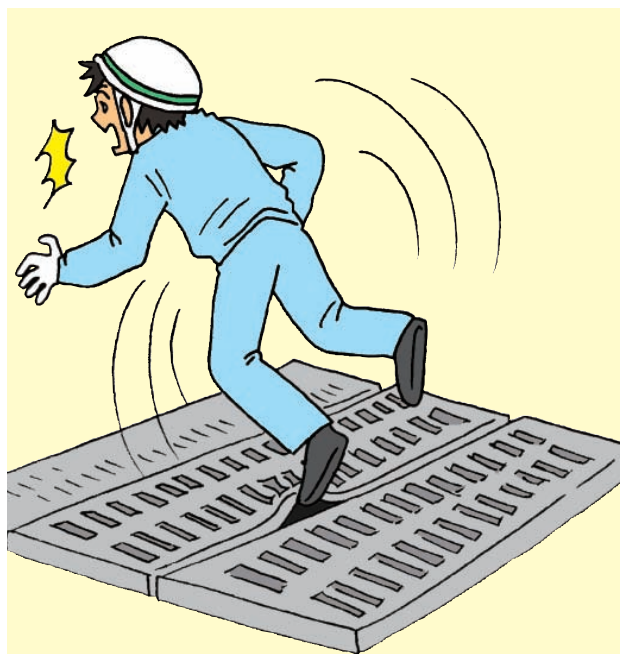
54

炉室での日常点検遂行中に、歪みのあるグレーチングにつまずいた。

グレーチングの歪みにより、つなぎ目の段差があるため、つまずきやすくなっている。

修理業者に依頼し修復した。

中高年齢層ほど歩行中の災害が増加してきます。そういう目で通路の不具合を発掘し、計画的に改善しましょう。

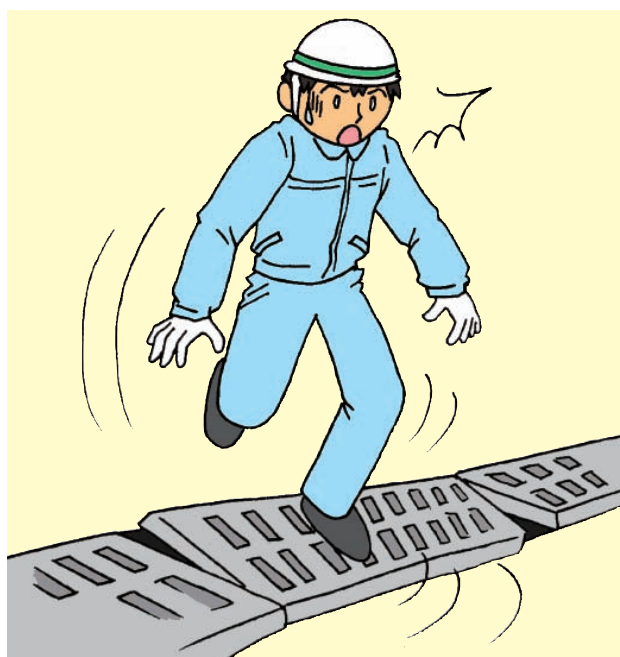
事例

プラント点検中に中和槽を通行した際、グレーチングが固定されておらず、上に乗った際にズレて足をとられ転倒しそうになった。

グレーチングが固定されているか、取り外し作業を行った者が再確認し、プラント点検時にも固定されているか確認するよう徹底する。

中高年齢層ほど歩行中の災害が増加してきます。そういう目で通路の不具合を発掘し、計画的に改善しましょう。

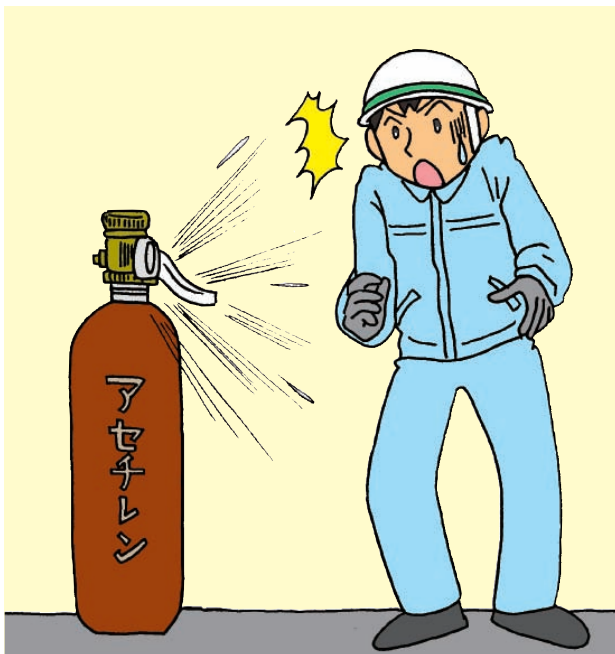
60

鋼板切断作業をするために、ガス切断機のアセチレンボンベバルブを開けた際に、「シュー」とガスが漏れる音がしたため、確認したところ、レギュレータとホース結合部分が折れていた。

前回使用した作業者がガス切断機を転倒させてしまった可能性がある。

作業開始前の点検励行と併せ、ガス切断機を転倒させた作業者から自己申告するように、情報の吸い上げルートの見直しを目指しましょう。
