○工法について

再生工事の経過，工事前～工事中～工事後の環境の変遷

1 (3) 事業評価の目的

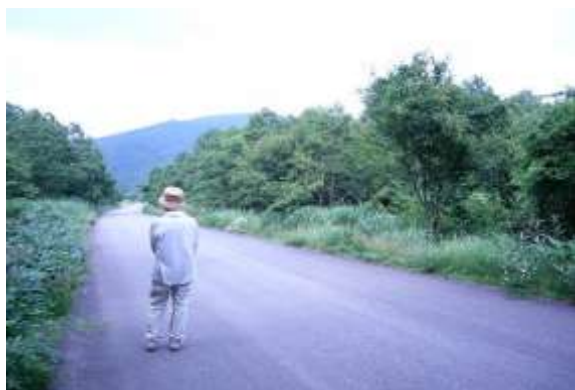
こうした整備によって、湿地の乾燥化が促進され、しだいに草地の環境に樹木が浸入しはじめるようになり、工事直前には、ほとんど藪の様相（高木層から草本層まで見通しの効かないほど繁茂した状態）を呈するに至った。

■町道沿いの藪化した植生状況

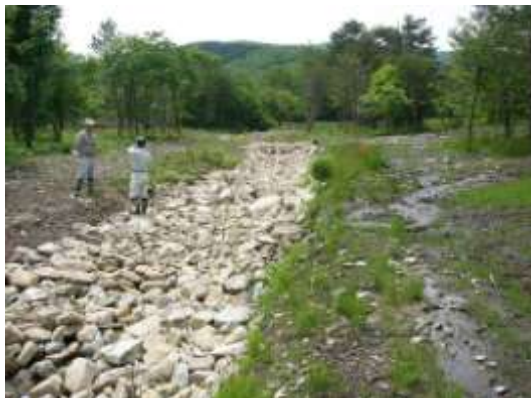
上流部分(南側半分)の三面張りの取り壊しと岩塊による埋戻しによって、河川が伏流するといった状況が出現した。その一方で、表流水の見られる箇所や導水路には、早くもタカハヤなど魚類の復活が見られた。

■河川水が伏流している状況 (完成当初)

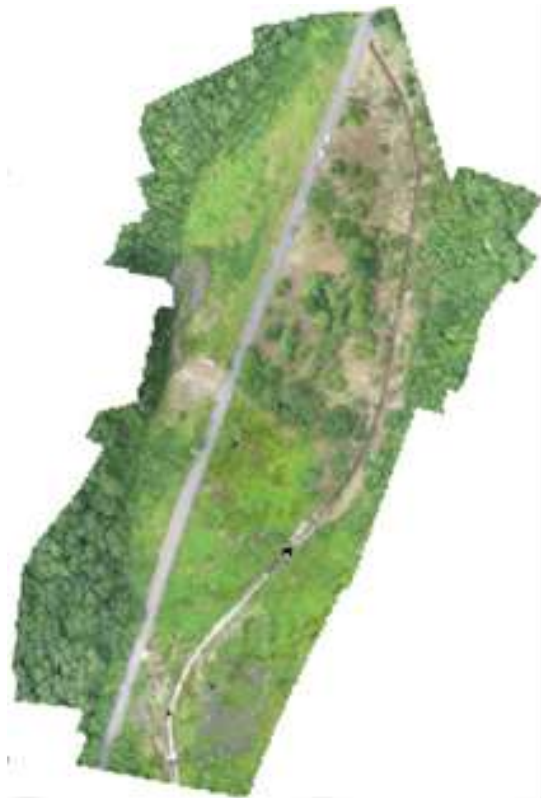
写真■ UAVによる空撮画像 撮影日:平成20年8月25日

既に区域内に開放水面や導水路からの氾濫跡が確認できるなど工事の効果がみとめられる。

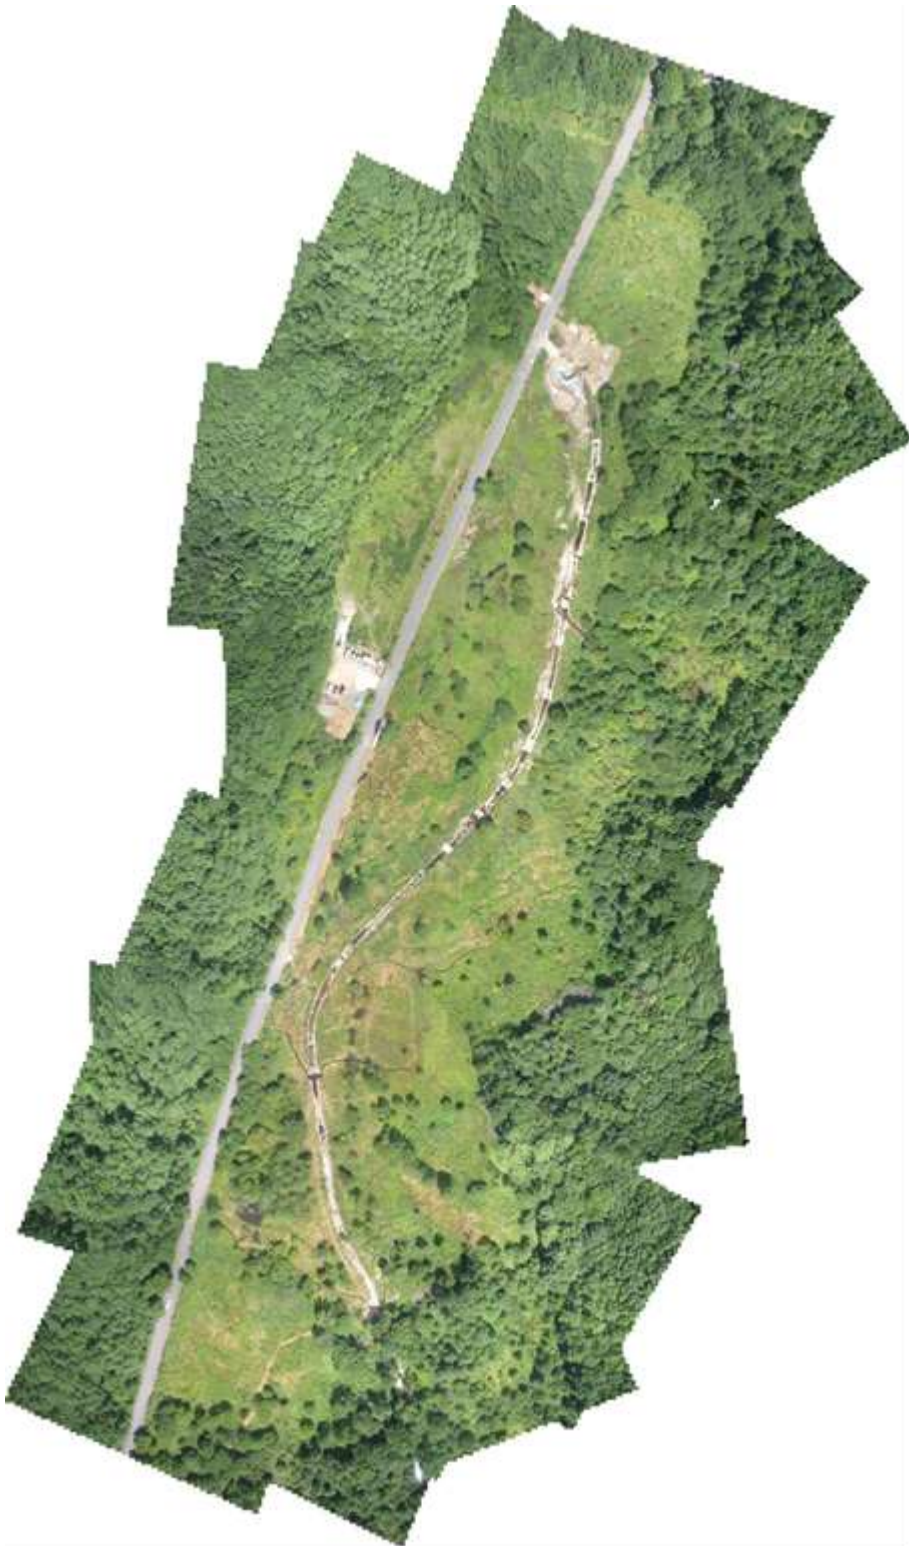
写真■ UAVによる空撮画像(撮影日:平成21年9月7日)

※この時期には掛頭山側からの河川との合流地点では床固工箇所の崩壊が見られ、河川に沿って氾濫原が発生している。この攪乱と今後の植生の変化との関係にも注意が必要である。

さらに、流量の増加に伴い設置された導水路に水が流入していることやミゾソバやツリフネソウなど湿性の植物が群落として繁茂し始めていることも現地の状況調査と併せて確認されている。一方で乾燥した箇所ではススキや低木類の再生も見られるなど立地条件や前生樹の影響によるものと思われる変化も認められた。

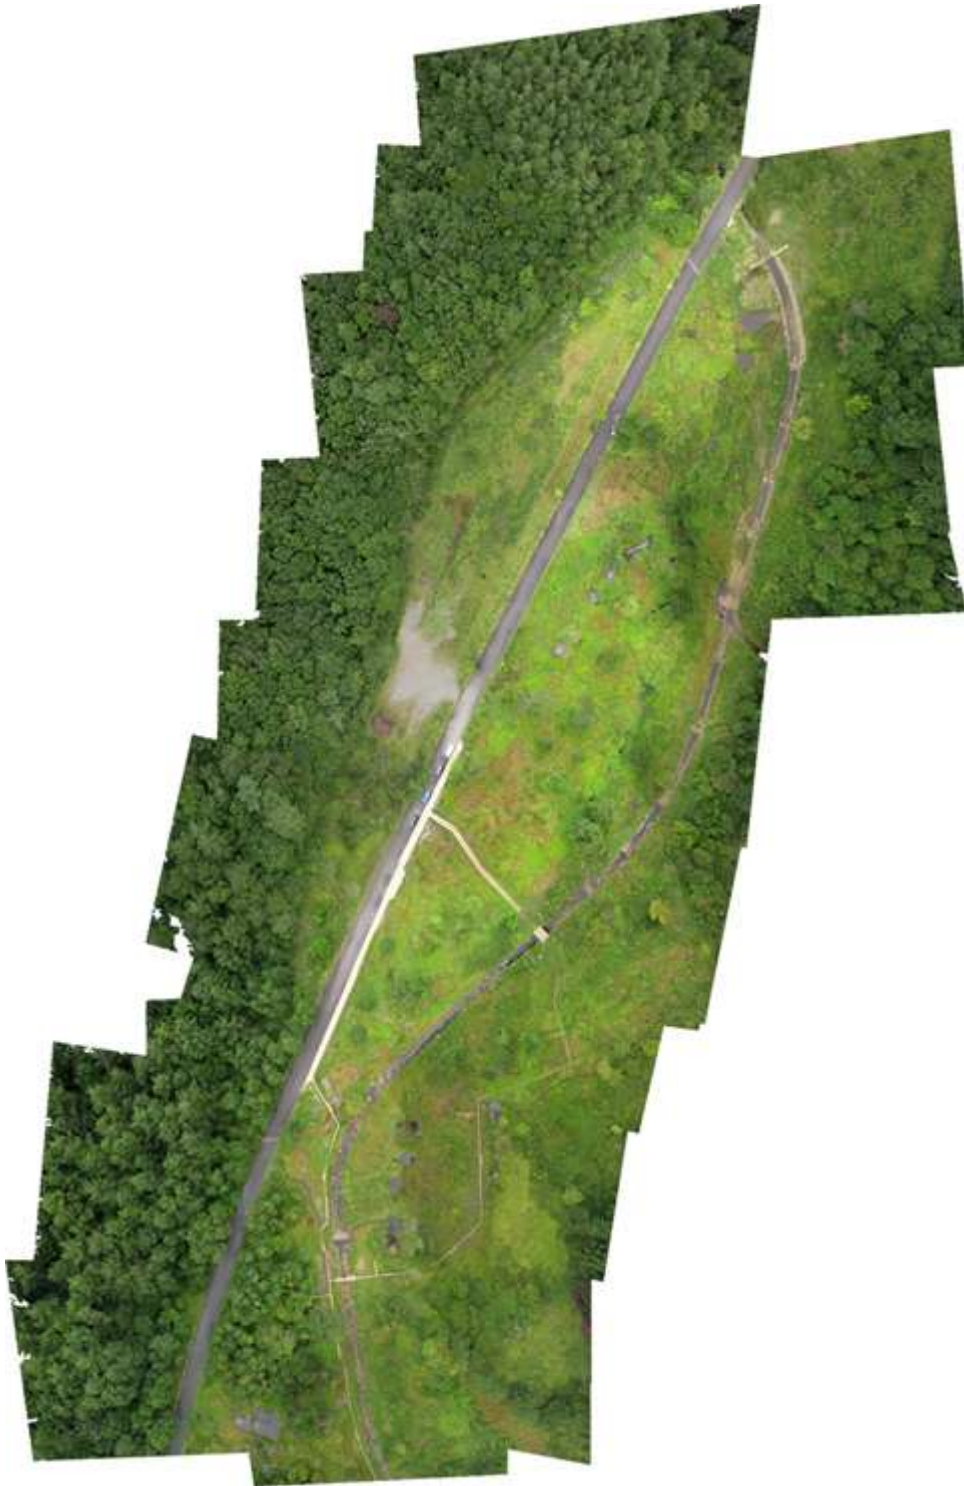
写真■ UAVによる空撮画像(撮影日:平成22年9月7日)

導水路への流入や開放水面の形成は安定しているようであるが、植生が繁茂している箇所では地上からは確認できない。植生はミゾソバを中心とした群落が繁茂する区域が広がるとともに、導水路周辺にはイを中心とした群落がモザイク状に分布している。アメリカセンダングサなどの外来種も部分的に増えているような印象である。画像では正確に判別しにくいだが、アブラガヤが目立つようになり、またオタカラコウも点在するようになった。一方でやはり乾燥した箇所、特に河川沿いではススキやヨモギなどの群落、区域全体としては低木類の萌芽も徐々に増えてきたことが現地調査も含めて確認された。

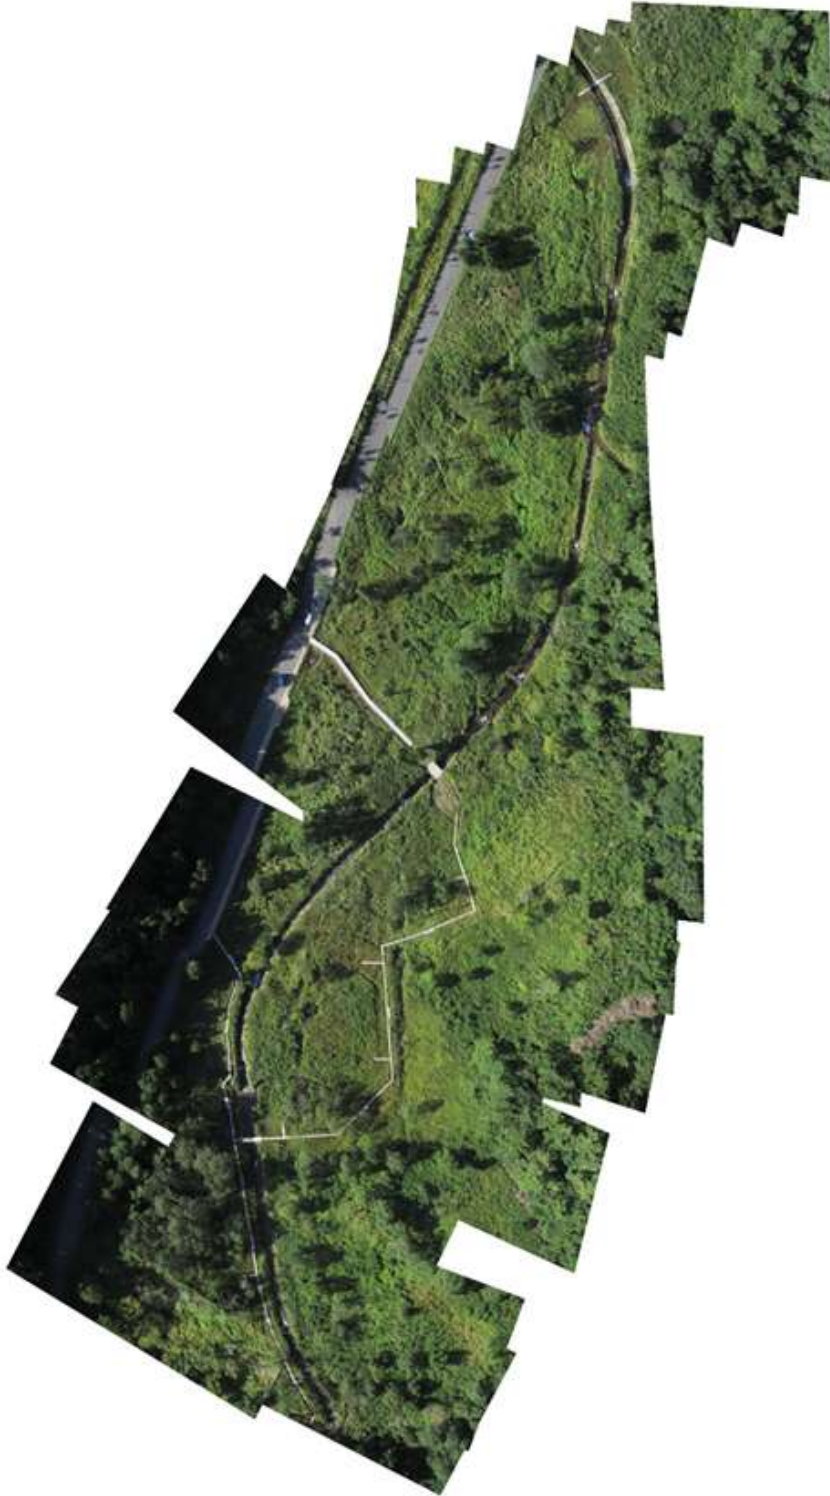
写真■ UAVによる空撮画像(撮影日:平成23年9月7日)

全体的には2010年撮影の画像から大きな変化は見られなかったが、導水路が植生に被陰されてほとんど見えなくなった箇所があることや、ハンノキの稚樹が目立ってきたことなどいくつかの変化が挙げられる。

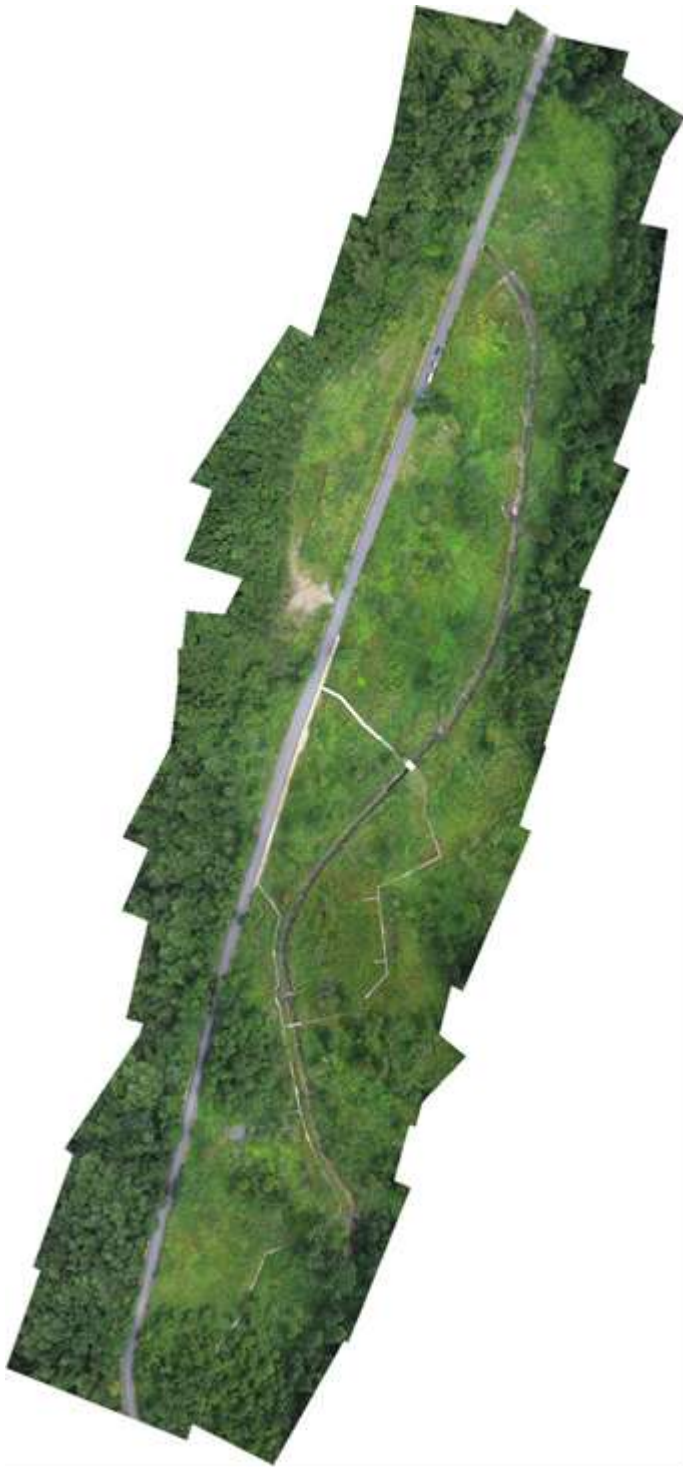
写真■ UAVによる空撮画像(撮影日:平成24年9月4日)

2011年との比較では、ハンノキの稚樹がさらに生長し、特に取水堰東側周辺で低木化しつつある。また撮影時には観察木道周辺でアブラガヤの繁茂が目立った。一方、乾燥した箇所ではヨモギやススキの群落も広がっており、東側林縁部ではノイバラなどが繁茂している。

事業開始前との比較においては、河川の親水化や導水路の設置による水分条件の変化により、上述のとおり湿性植物が群落として繁茂している区域が確実に増加しており、当初の目標を十分にクリアしているものと評価される。しかしながら、樹林化が再び進行している区域や、より乾燥に強い群落が拡大している区域も見られる。

- ・ やぶ状に樹林化した状態が切り払われて、広大な草原風景が再生された。
- ・ アカマツが、再生地に残っているので、もっと水を回すか、林縁部を含めて伐採してはどうか。
- ・ ハンノキが成長し過ぎる懸念があり、更に実生、幼木が多く見られるので、一部の間引きや除去が必要。但し、鳥類の生息環境への配慮が必要。

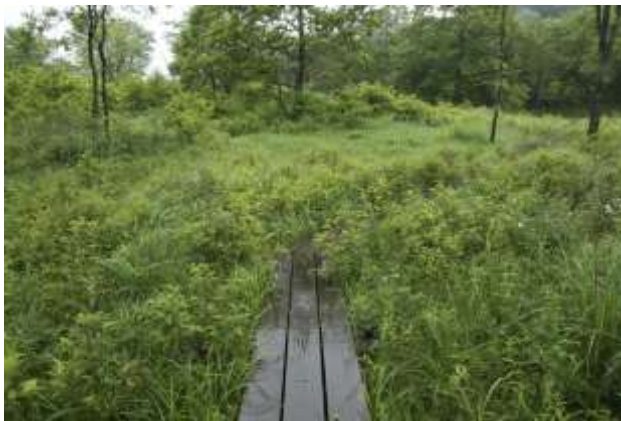
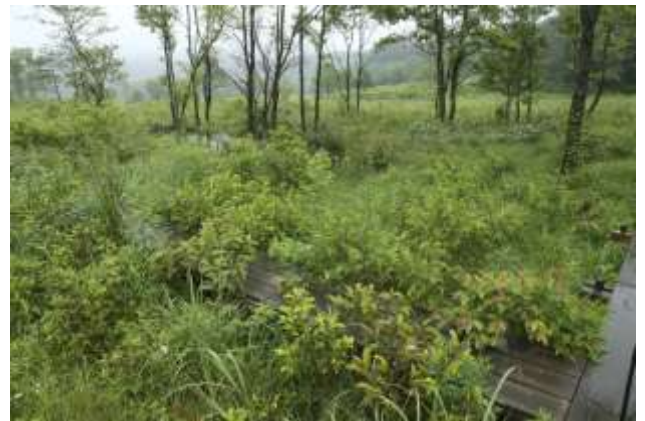
ただこのままでよいとは思わない、ノイバラ、まつ、カラコギカエデ等の雑木が増え始めたこのままだと昔の雑木林に替わっていくのは明らかだ。

乾燥地に若木が増えている、元の雑木林になれば見通しが悪く景観が悪くなるのではないかと？

年間計画を立て維持管理を実行してこそ景観が保たれるのではないかと。
