広島県文化財保護条例に基づく手続の未申請事案について

技術企画課

一級河川^{たかはし}高梁川水系^{なりわ}成羽川における災害復旧工事（平成 30 年災害・庄原市東城町内）の実施に際し、広島県文化財保護条例（以下「条例」という。）第 40 条で準用する第 16 条に基づく許可申請手続を行わず、県天然記念物の現状変更を行った。

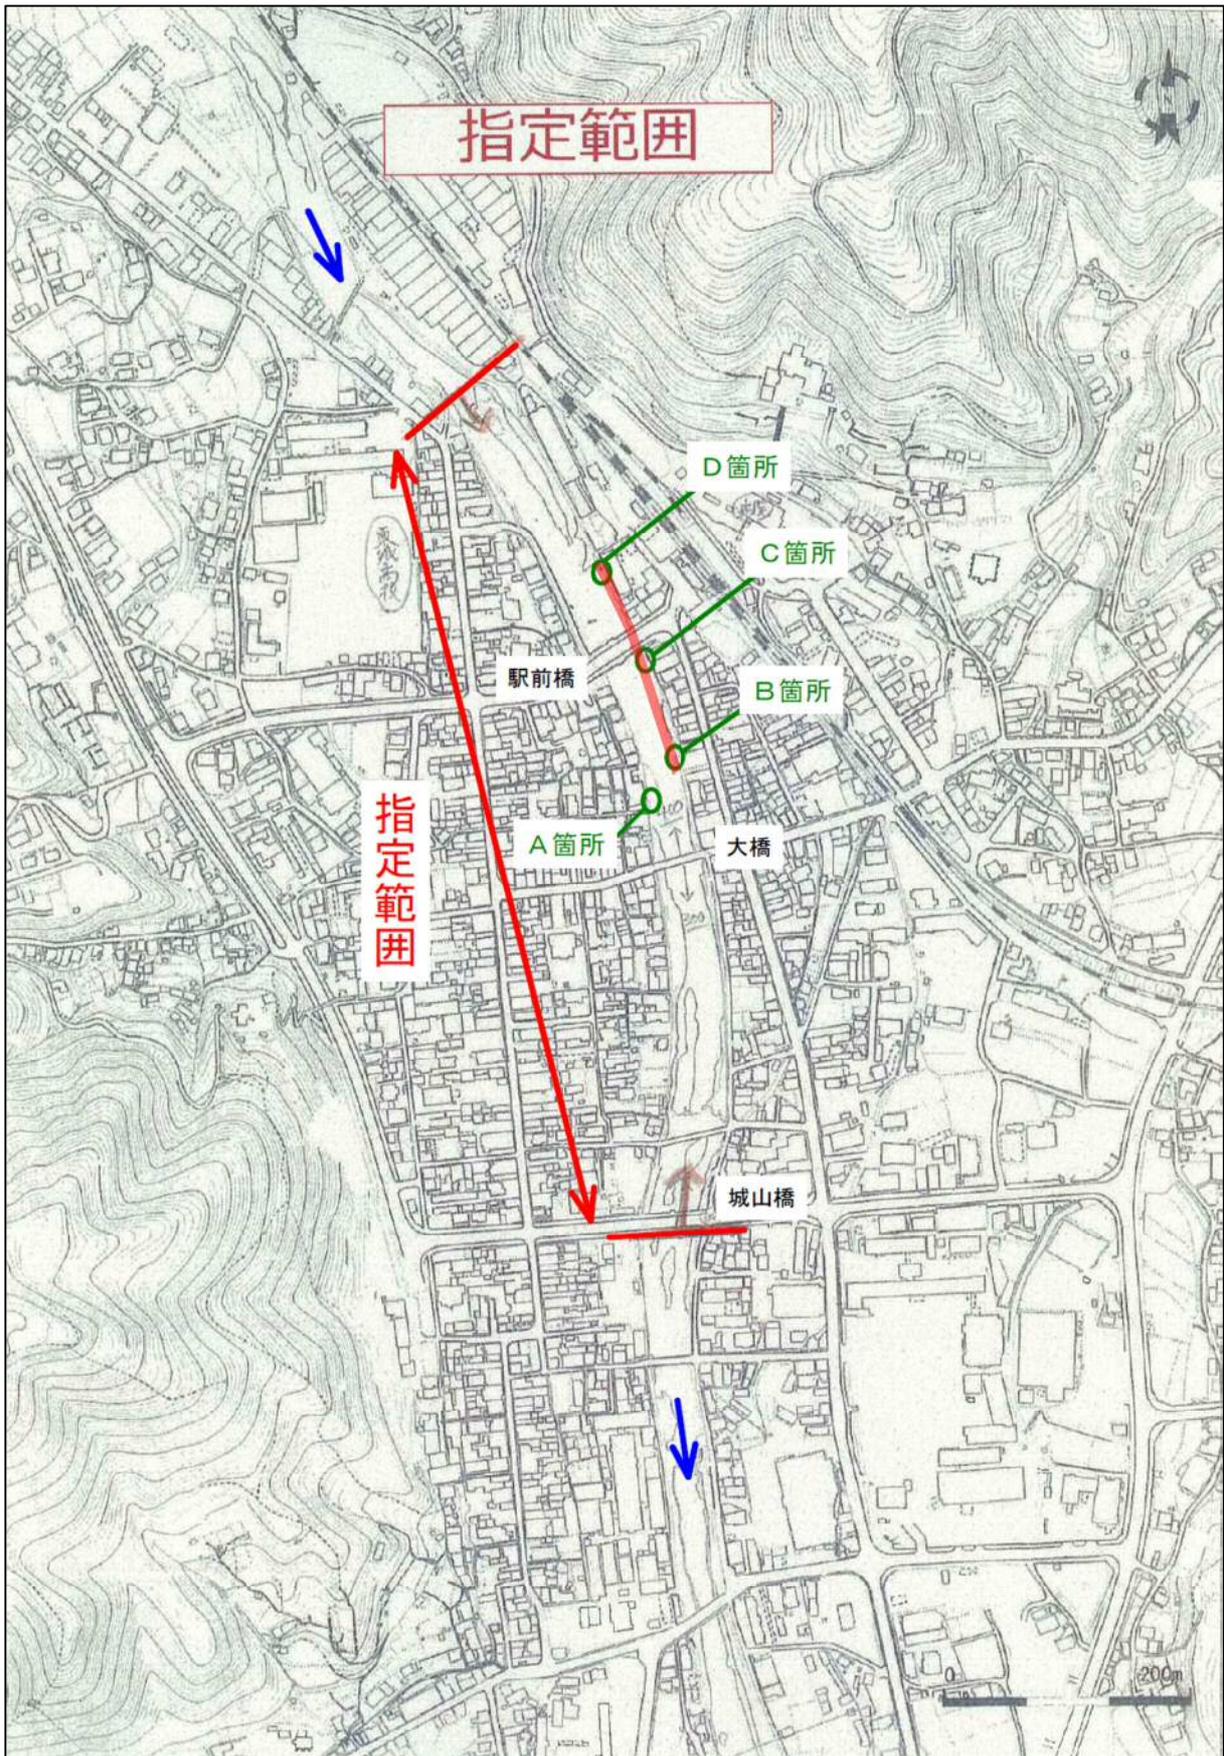
■ : 工事用道路

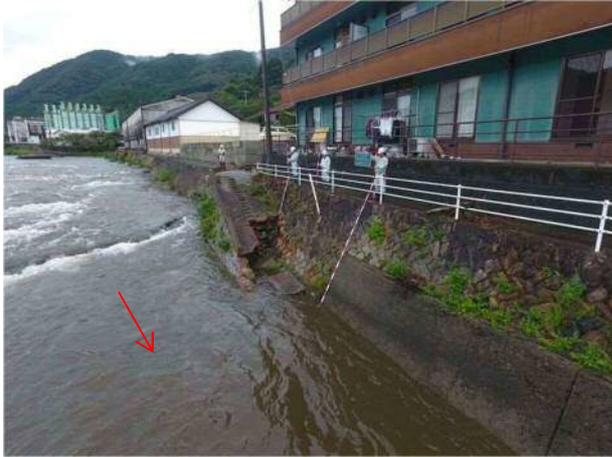
(写真) D箇所の工事着手前の写真

災害復旧延長：7.0m

ブロック積：10.8m²

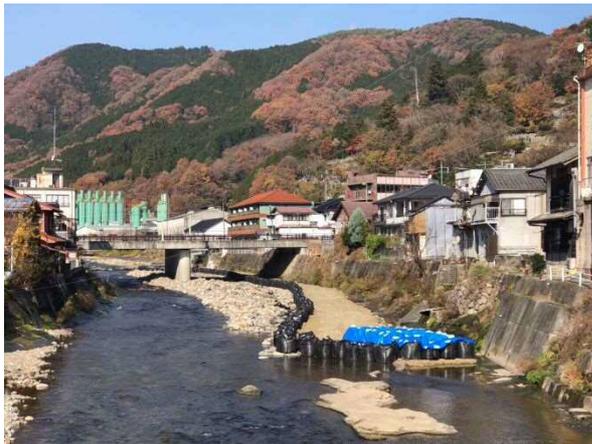
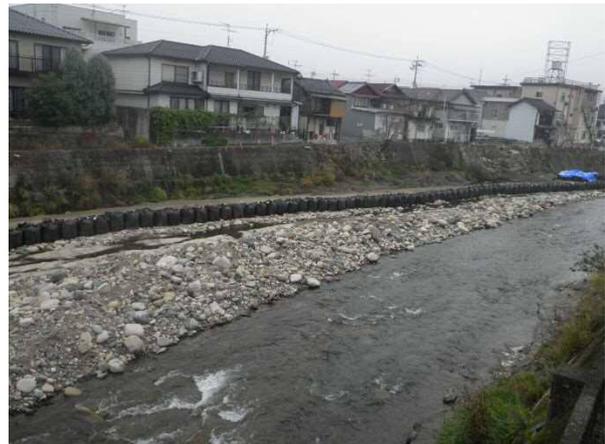
時 期	内 容
1	R2. 10. 14	・ 北部建設事務所庄原支所発注の一級河川高梁川水系成羽川河川災害復旧工事（平成 30 年災第 2948 号）において、工事中の工事用道路の設置に着手
2	R2. 11. 16	・ 成羽川河川改修の設計を進めるため、土木建築局と教育委員会等で、県天然記念物の現地調査を実施していたところ、河川災害復旧工事の工事用道路が指定範囲内に設置されていたことから、当該道路の設置に係る現状変更許可申請手続の状況確認を開始
3	R2. 11. 17	・ 現状変更の許可申請が未申請であることを確認し、県教育委員会及び庄原市教育委員会の担当部局に報告 ・ 県天然記念物の指定範囲内において、上記工事用道路のほか、1 箇所 で護岸工事を実施中であることを確認 ・ 工事一時中止命令を措置
4	R2. 11. 25	・ 広島県文化財保護審議会委員が現地確認を行い、工事中の護岸 1 箇所は県天然記念物への直接的な影響は無いことを確認

(写真) 工事用道路の状況

- (1) 条例に基づく現状変更について、県教育委員会及び庄原市教育委員会と協議し、必要な手続を行う。
- (2) 再発防止策として次の対策を徹底する。
 - ア 工事発注段階におけるチェックシートを改善（対応済）
 - イ 会議・職員研修等による情報共有と法令遵守の徹底
 - ウ 県・市教育委員会文化財担当部局と建設事務所等の間での連携強化
- (3) 土木建築局の公共工事における許可申請等に係る手続を再確認し、更なる対策を検討・実施していく。
