# 東広島地区

# 民有林直轄治山事業の概要

林野庁 近畿中国森林管理局  
広島森林管理署 山地災害復旧対策室

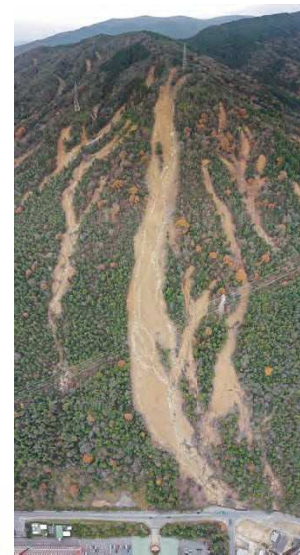
黒瀬区域(東広島市)で発生した山地災害(遠景)

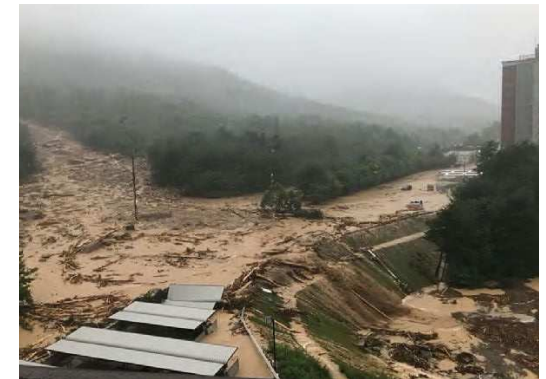
黒瀬区域(東広島市)で発生した山地災害(近景)

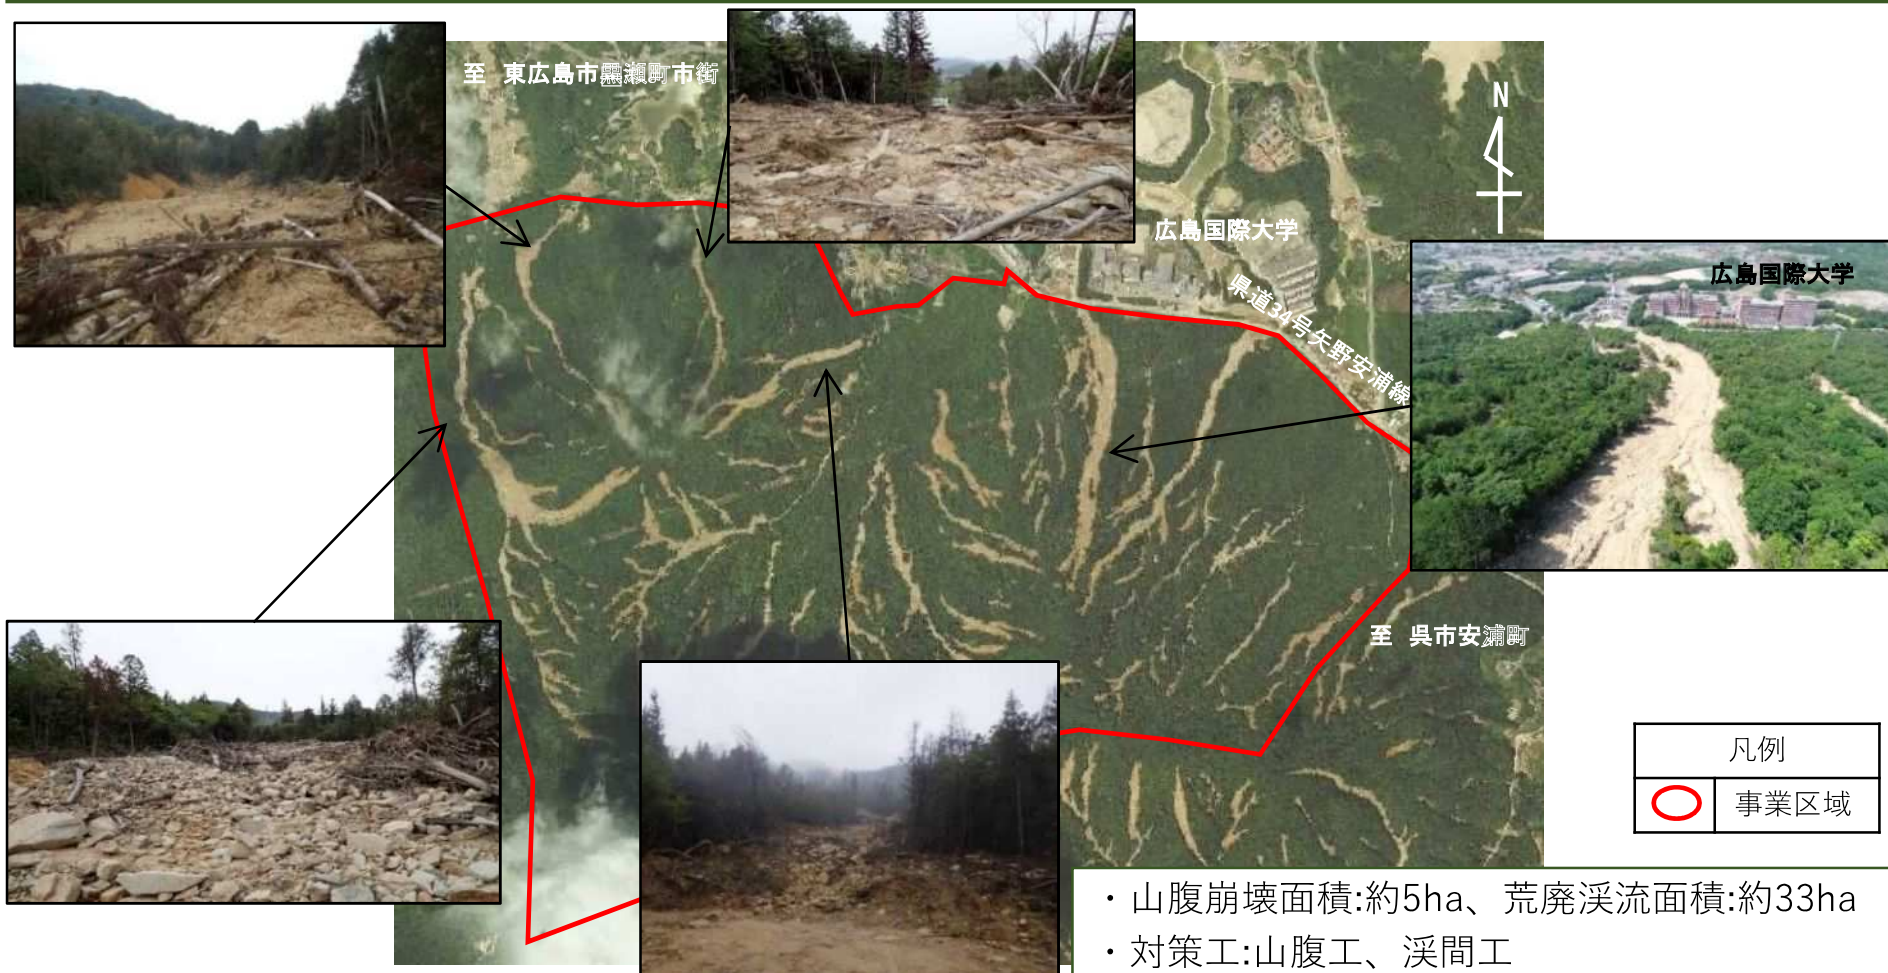
③黒瀬区域

東広島市・呉市境にある前平山・本岳の南側斜面に位置し、保全対象として県道34号線、広島国際大学及び住宅地があります。

荒廃地面積は約38haで、土石流により既設の治山施設が破壊され、県道へ土砂が流出して通行止めになったほか、広島国際大学構内へ土砂が流入しました。

荒廃の進行・拡大が顕著な溪流を優先して、治山ダム(溪間工)及び土留工(山腹工)により復旧を図ります。
