1. 手城川流域の概要

1.1. 流域及び河川の概要

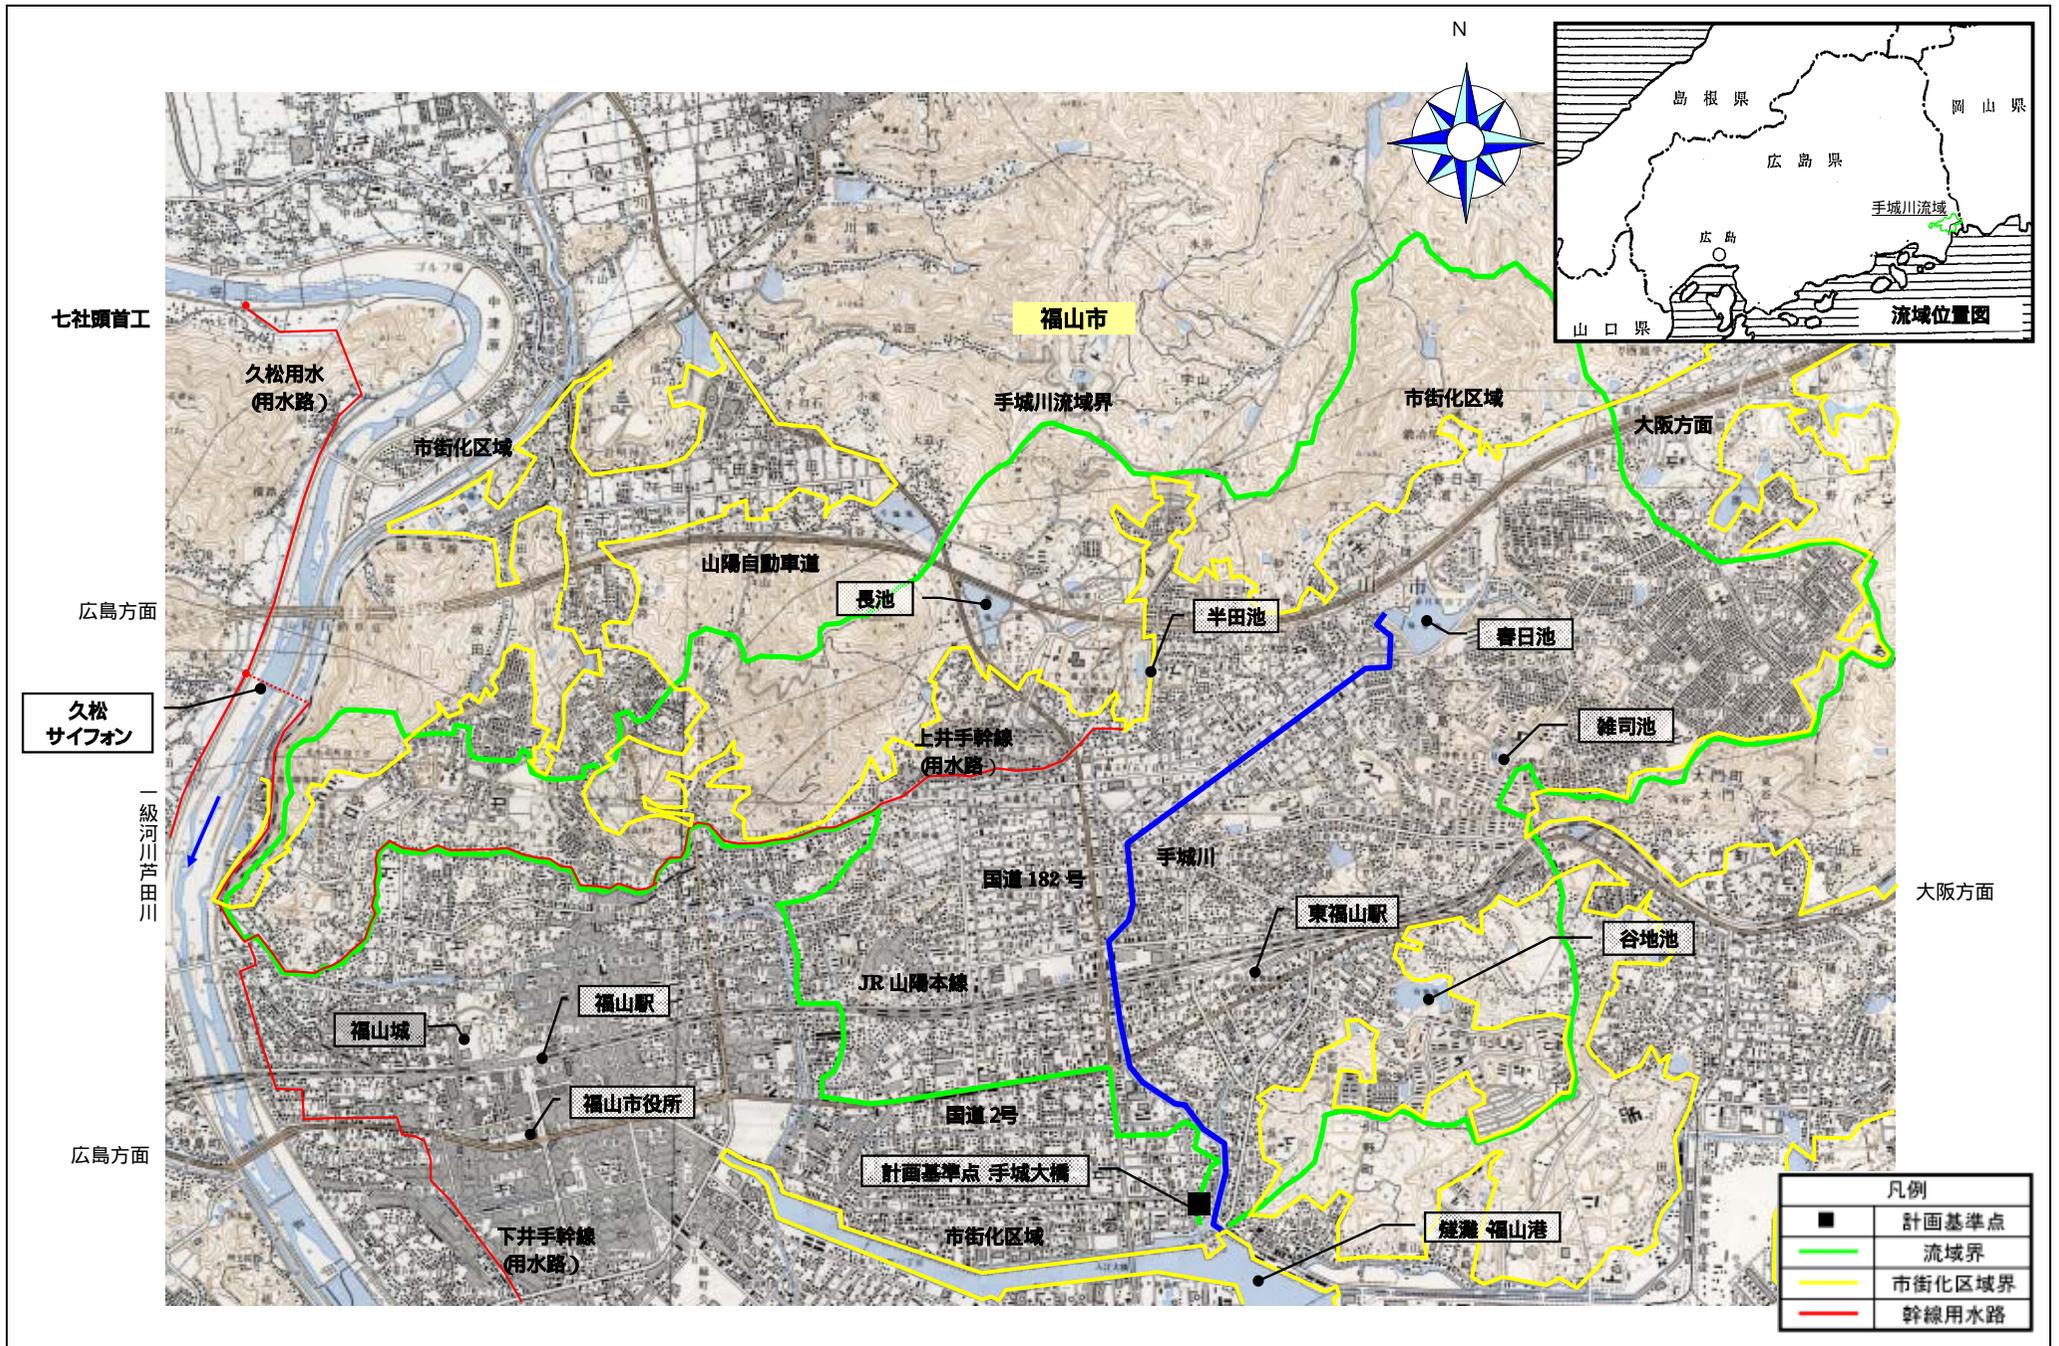
図-1.1 手城川流域概要図

手城川は、広島県東端の福山市を流れる流域面積 21.0km²、流路延長 5.9km の二級河川です。その流れは、流域の北東部丘陵地に位置する農業用ため池「春日池」を上流端として南西方向に向かい、流域中央を南北に通る国道 182 号と交差する手前で南方に屈曲して、JR 山陽本線や国道 2 号などの交通網を横断しながら市街地を流下し、福山港に注いでいます。

手城川は、河道特性から、春日池が上流部、春日池直下から長池川合流点までが中流部、長池川合流点から河口までが下流部に区分できます。上流部には、春日池の湛水面を生かした春日池公園が整備されており、市民に広く利用されています。中流部は、河床勾配も緩やかで、川幅が約 8m のコンクリートに囲まれた 3 面張り河道となっており、河道内には農業用の取水堰が 4 基設置されています。灌漑期になると、農業用水を取水するために堰が起立することから、中流部のほぼ全体が湛水域となります。下流部は、河床が平坦で、川幅は平均的に 15m 程度の 2 面張り河道ですが、河口に向かうとともに川幅は広がり最下流点では 65m になります。河床材料はシルトや細砂が主ですが、表面には腐物も堆積しています。この区間にも農業用の取水堰が 2 基設置され、中流部と同様に灌漑期には湛水域が形成されます。

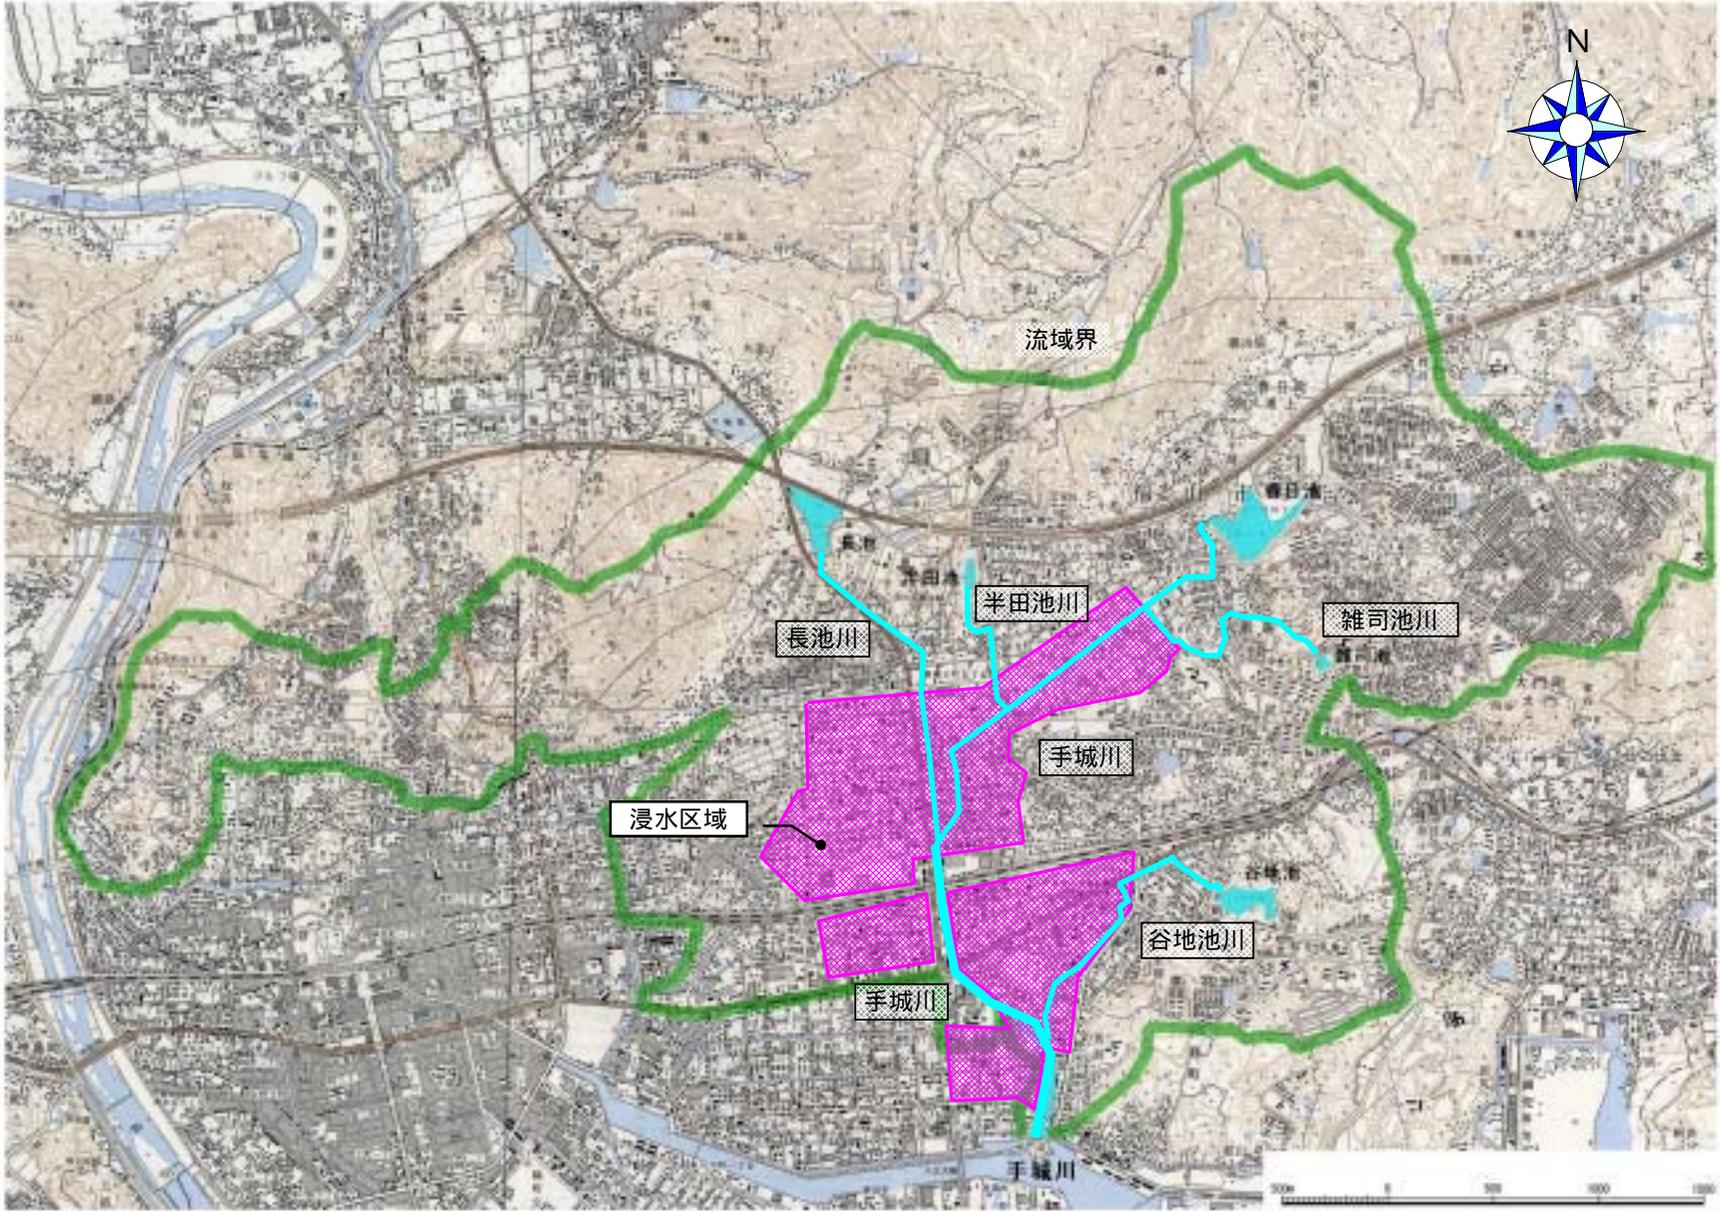
図-1.2 平成 7 年 7 月洪水による浸水状況図

表-1.1 に既往洪水による浸水被害実績を、図-1.2 に平成7年7月洪水による浸水状況を示します。

手城川流域は、土地区画整理事業や住宅団地造成事業による宅地開発が進められており、主要路線沿いには小売り、流通、サービスなどの郊外型店舗、JR 東福山駅周辺には流通業務施設が立地するなど福山市の新市街地としての機能が集積、整備されている地域です。このように、重要な地域でありながら、治水対策が市街化の進行に追いつけない状況にあり、3～5年に1度程度の割合で浸水被害を受けています。これらの被害は、手城川本川及び流入水路における流下能力や河口部ポンプの排水能力が不足していることによって溢水が起こり、殆ど勾配の無い周辺地盤において水位が緩やかに上昇していくという湛水型の氾濫によって引き起こされたものです。

手城川が河川指定された昭和40年以降でも、昭和47年9月の前線、昭和51年9月の台風、昭和60年6月の梅雨などによって、中・下流部を中心とする低平地において大きな浸水被害が発生しました。これらを契機として、平成3年から樋門、排水機場と護岸の整備による浸水被害対策が進められてきていますが、近年においても平成7年7月の豪雨により262戸が浸水するなど浸水被害が繰り返されています。

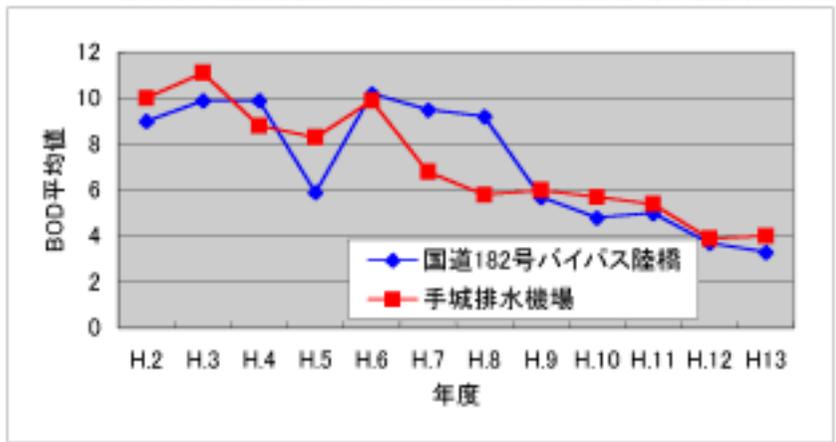
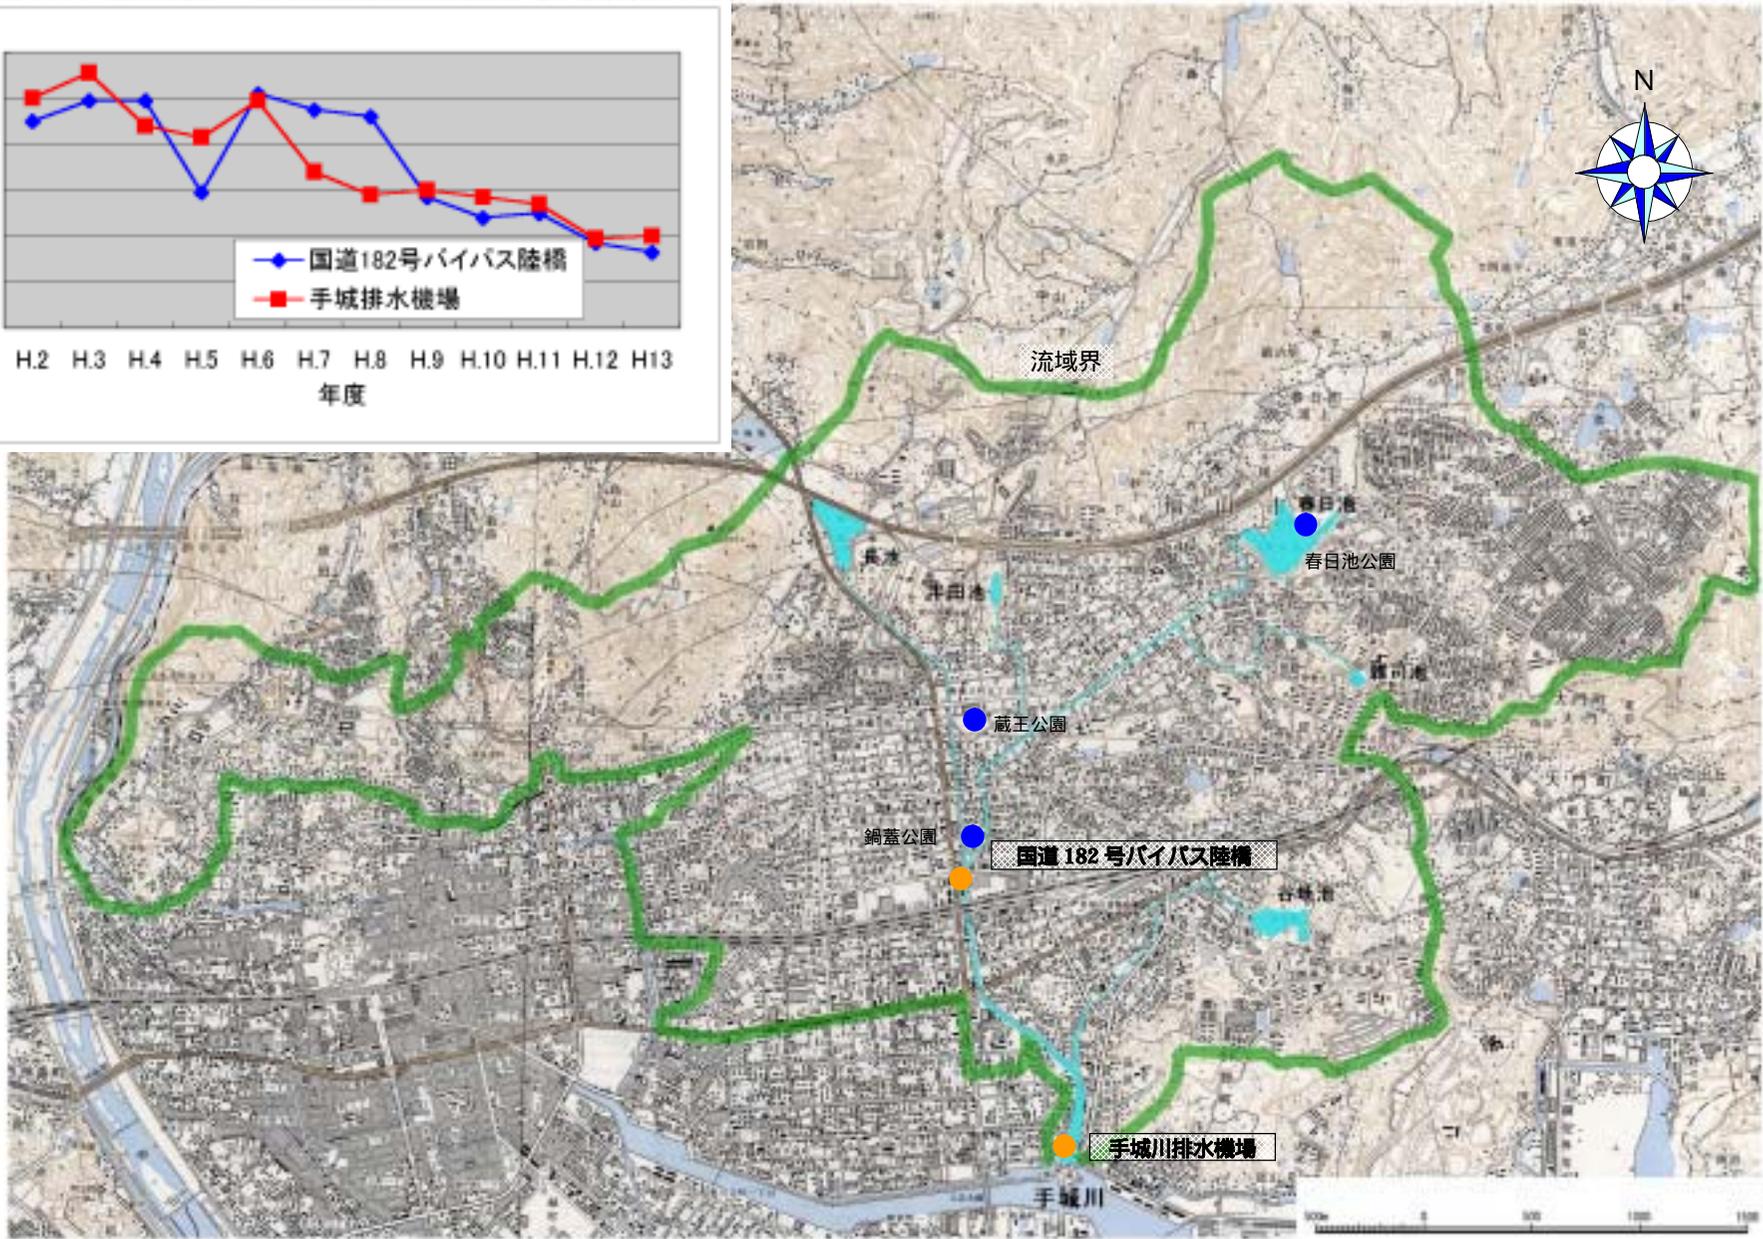
図-1.3 手城川流域の BOD 平均値の推移と流域内の主な空間利用地点

各地点の BOD 平均値の推移を図-1.3 に示します。

平成 2 年から 13 年までの手城排水機場地点及び国道 182 号バイパス陸橋地点の BOD 平均値で見ると、手城川の大半が常時滞水していることもあり、平成 2, 3 年頃は 10.0, 11.0mg/l と高い値を示していましたが、公共下水道事業、合併処理浄化槽の普及等の取り組みが進められてきたことから、平成 13 年には、手城排水機場地点で 4.0mg/l、国道 182 号バイパス陸橋地点で 3.3mg/l と、かなり改善されています。
