## 2. 庄原ダム事業の概要

## (2) 庄原ダム計画

### 庄原ダムの諸元

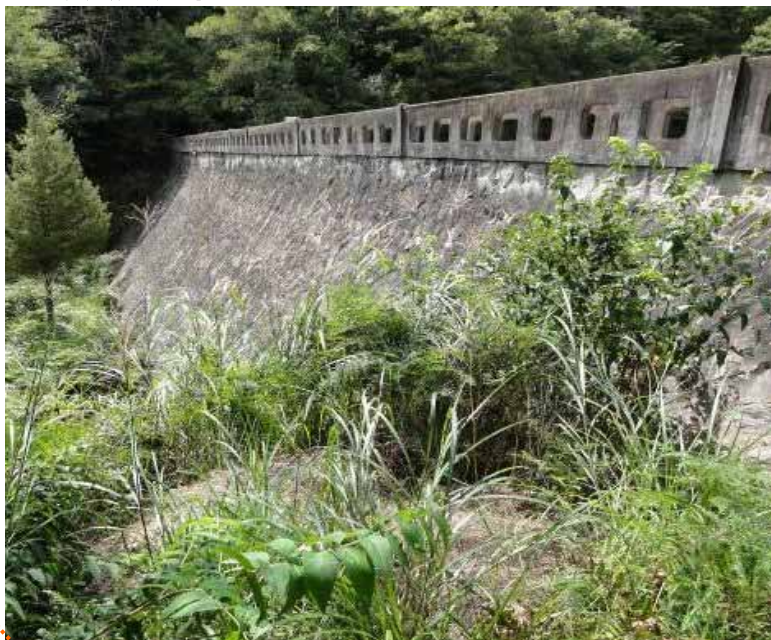
明賀池堤体の前面

▶ 明賀池は昭和13年3月の完成以来、現在まで運用されていますが、堤体にクラックが多く発生し、漏水しているなど、老朽化が著しい状況です。

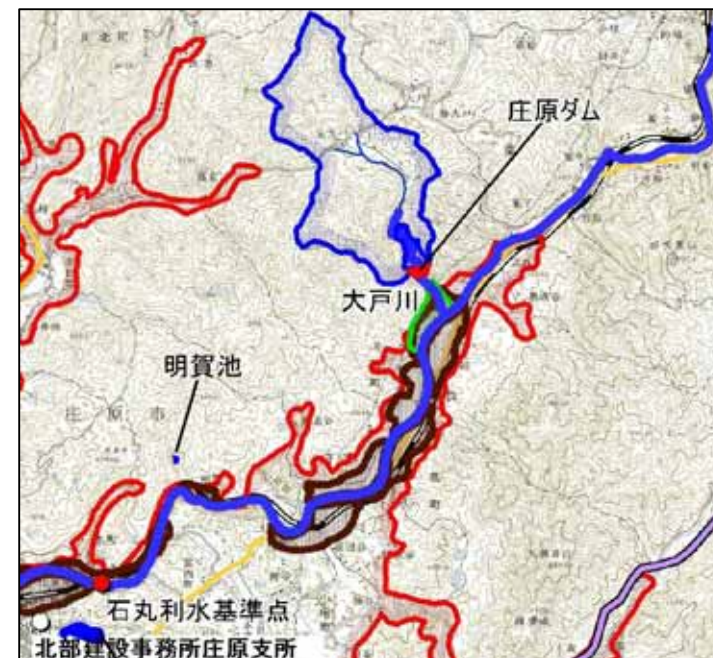
#### 庄原ダムの利水計画諸元

《庄原ダム地点：流域面積4.2km<sup>2</sup>》

既得用水（農水）：最大0.023m<sup>3</sup>/s，5.7ha

維持流量（確保流量）：0.043m<sup>3</sup>/s

《石丸取水地点（利水基準点）：流域面積259.2km<sup>2</sup>》

既得用水（農水）：最大0.311m<sup>3</sup>/s，84.0ha

維持流量：2.625m<sup>3</sup>/s

安定水利権：0.058m<sup>3</sup>/s（5,000m<sup>3</sup>/日）

新規用水取水量：0.048m<sup>3</sup>/s（4,150m<sup>3</sup>/日）

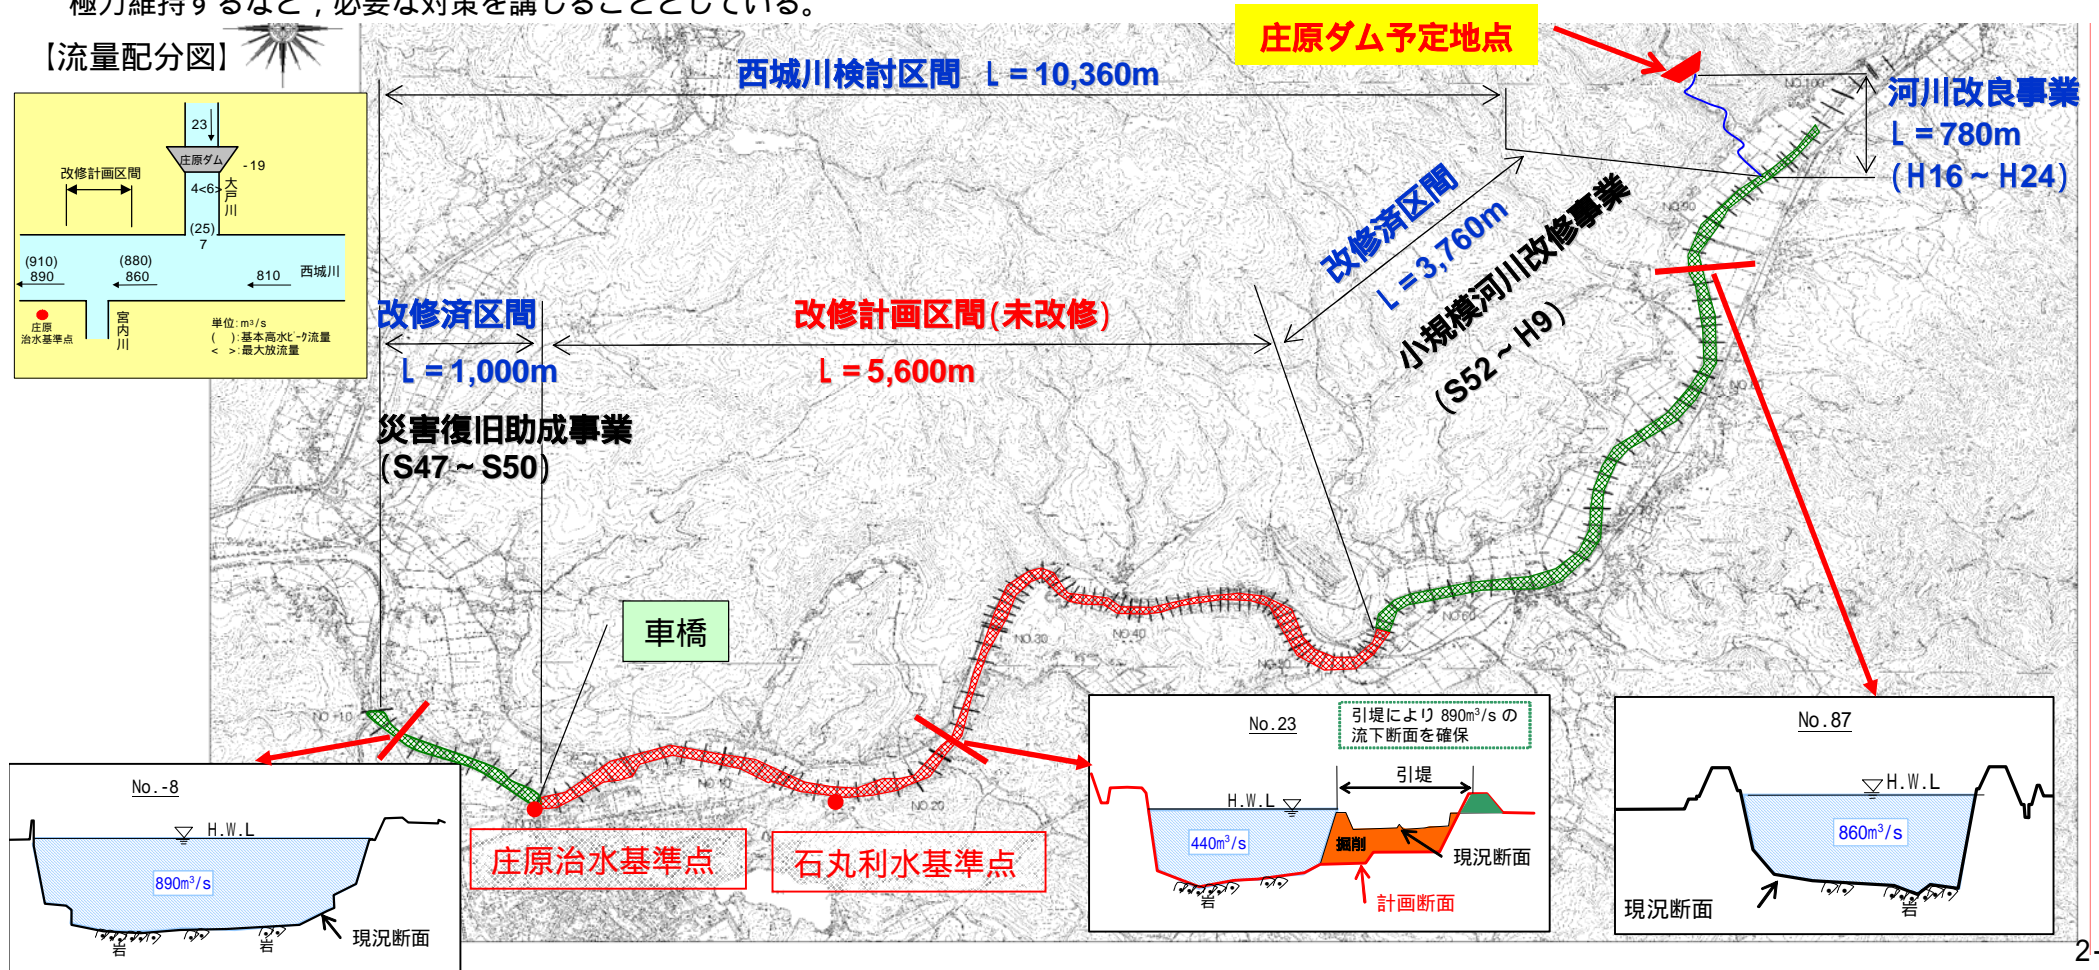
## (9) 西城川の河川整備計画について

- 西城川本川において、概ね30年に1回発生すると予測される洪水に対して、庄原市街地の家屋浸水被害を解消することとしている。
- 計画内容は以下の通り。

庄原ダム：庄原市川西町上川西

引堤（西城川）：庄原市 車橋上流～夜燈地区（L=5.6km）

- 庄原ダムは、ダム地点のピーク流入量 $23\text{m}^3/\text{s}$ のうち、 $19\text{m}^3/\text{s}$ の調節を行う。
- 引堤は、狭窄部の現況流下能力が $440\text{m}^3/\text{s}$ 程度であるので、計画流量の $860\sim 890\text{m}^3/\text{s}$ の流下能力を確保するために行う。
- 庄原ダム建設や河川形状を大きく変える際には、事前の環境調査を十分に行い、動植物の生息・生育環境を保全するため、瀬や淵など現状の河床形態を極力維持するなど、必要な対策を講じることとしている。
