一般国道 191 号の法面崩壊に伴う通行止めについて

安芸太田町津浪^{つなみ}の一般国道 191 号で、法面崩壊が発生したため、6 月 6 日（水）20 時から通行止めを行っている。

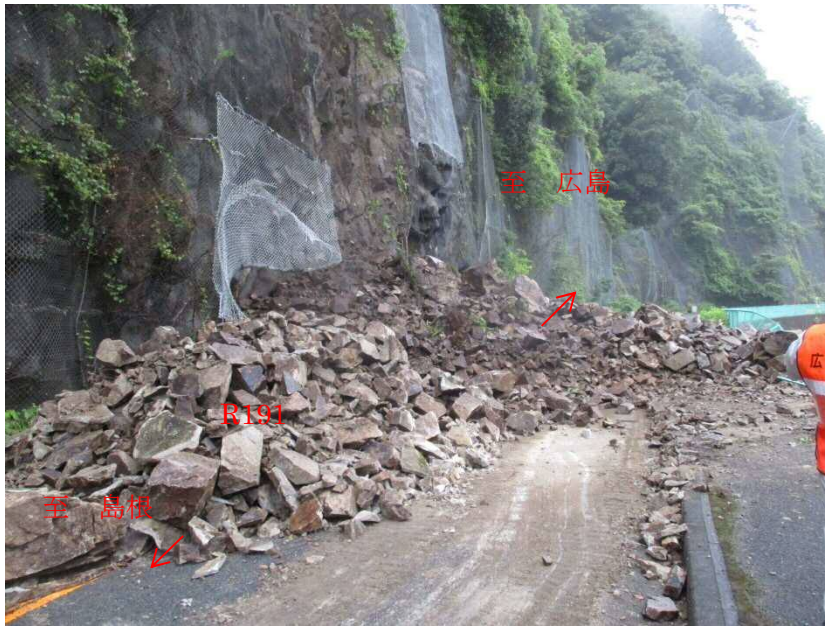
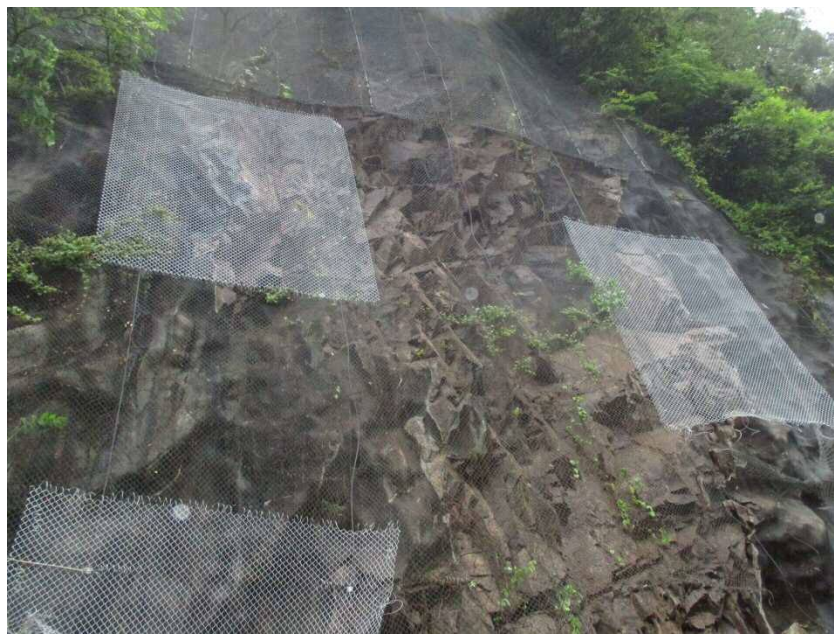
5 状況写真及び迂回路

被災状況 : ・法面崩壊により、崩土及び落石が設置していたロックネットを突き破り、道路全幅を埋塞。

崩落状況 : 高さ:約 20m, 延長:約 10m

崩土量 : 約 300m³ (推定)

7 日 7 時頃から、崩土・落石撤去作業を開始するとともに、コンサルタントを含めた現地調査を実施予定。
また、原因究明のため、専門家（道路防災ドクター）への協力依頼を予定している。
