二級河川賀茂川水系 賀茂川 河川災害復旧工事(竹原市西野町宝貴橋上下)

平成30年7月豪雨により賀茂川が氾濫し、河川護岸の流出などの被害が発生しました。早期の復旧に向け、護岸復旧工事等を実施していました。この度、被災箇所の河川災害復旧工事が完了しました。

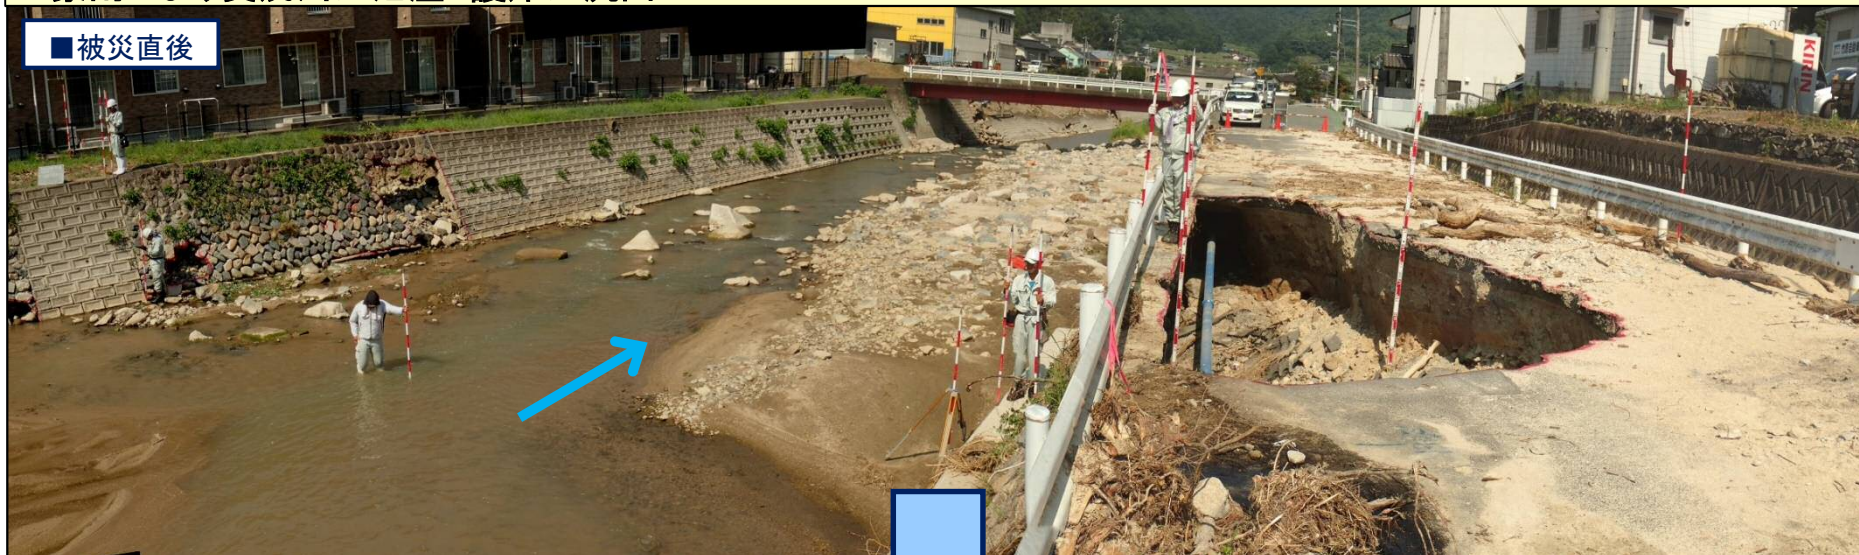
■被災直後

豪雨により賀茂川が氾濫 護岸が流出

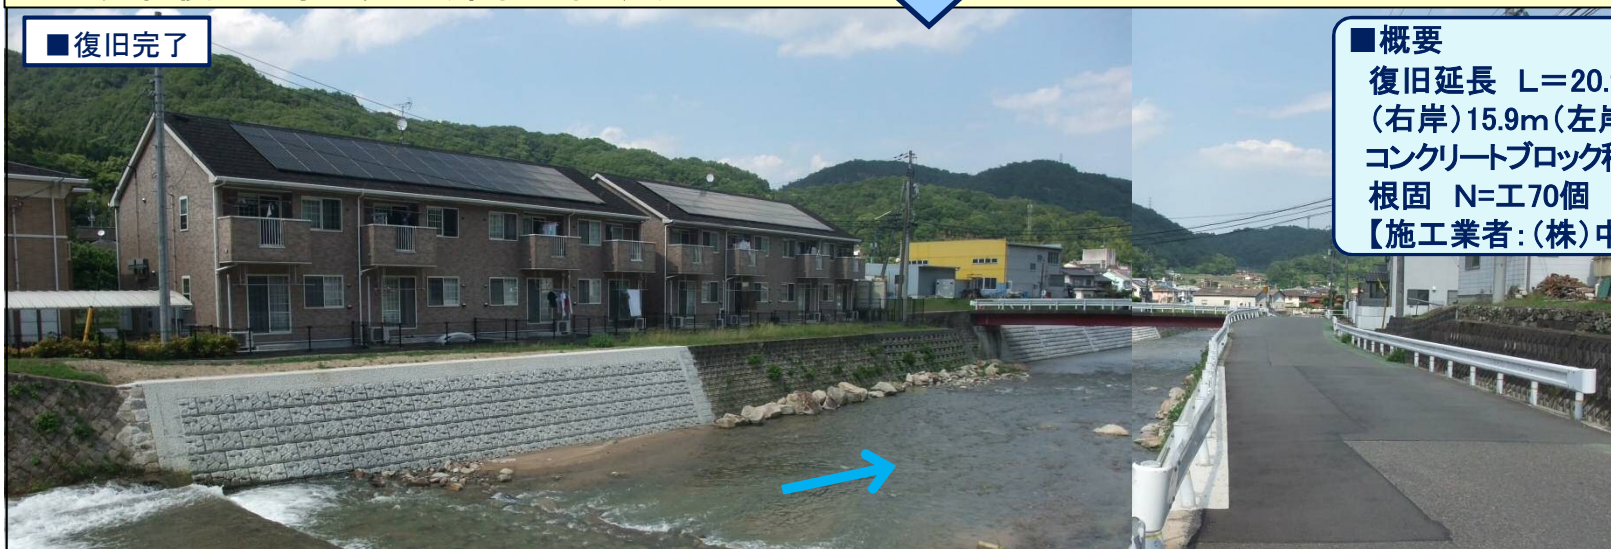
■復旧完了

河川災害復旧工事が完了(令和2年4月)

復旧延長 L=20.9m

(右岸)15.9m(左岸)20.9m

コンクリートブロック積工 A=153㎡

根固 N=工70個
