八幡湿原自然再生協議会

止水性小型サンショウウオの生息地は出来たか 【報告者】内藤 順一

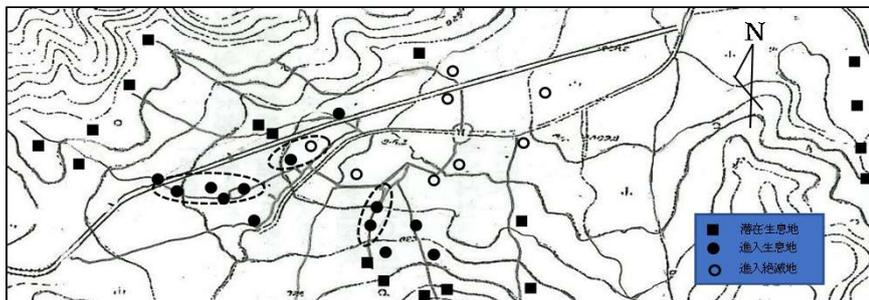
2009年～2022年までの止水性小型サンショウウオの生息状況

2009年に土木工事が終わり、以降、13年間、止水性小型サンショウウオの生息状況を記録してきた。図の■は事業地周辺の潜在生息地を表し、●は2022年に確認された事業地内の生息地を表し、○はこれまでの調査で幼生を確認したものの、今回の調査で確認できなかったポイントを示している。事業地を取り囲むように潜在生息地が多くあることが解かる。2006年作成の「八幡湿原自然再生事業実施計画」(広島県)では、植物の管理に関しては詳しく説明してあるが、動物に関する記述は極めて少ない。湿地・湿原環境ができれば、動物は復元できると考えていたと推察される。

○で示した位置は、潜在生息地から幼生が事業地に流れ込んで生息地になったと考えられるが、その下流域には○が目立つ。一時は幼生が流下したにもかかわらず、生息地になり得なかったと考えることが出来る。おそらく、変態期(8月上旬)まで滞水がなかったと推察される。「水位観測データ」では、事業地の多くが「森林化が進む可能性が高い」とされている。最新の知見を用い、検討する必要がある。「八幡湿原自然再生事業・霧ヶ谷湿原」は研究者の実験材料であってはならないと思う。
