現場の省エネが進まないのはなぜ

中国電力株式会社
販売事業本部
脱炭素ソリューション推進室

省エネ・CO₂削減コンサルティングの開始について

1-(1). 省エネ・CO₂削減コンサルティング 概要

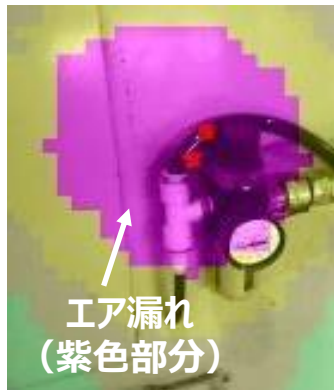
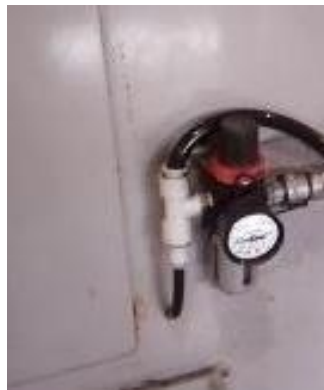
【調査事例】

- エア漏れ調査機器を活用して、普段気づきにくい配管等からのエア漏れ箇所を調査し、改修策や設備の保守支援に役立つ情報をご提供します。
- 専用機器では、エア漏れに起因する超音波を検知して、漏れ箇所を色分けして見える化することができます。
- 調査結果に基づき、削減CO₂量・削減コストの形で数値化したうえでご報告します。

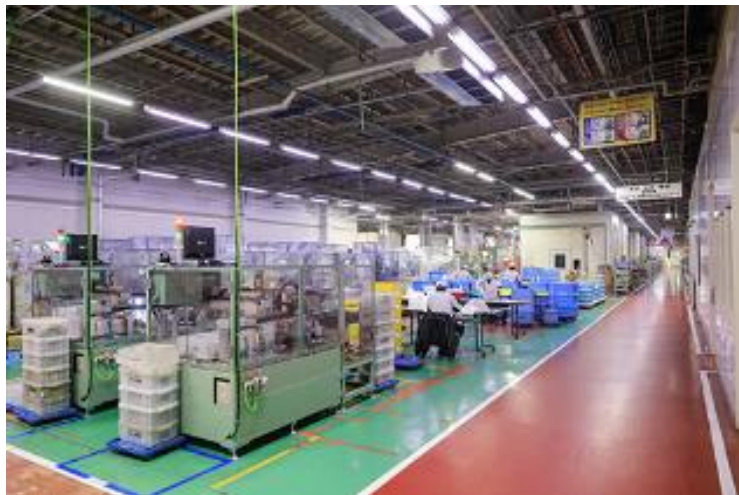
【エアリーク調査の様子】

[工場内観・エア配管]

高所や稼働中の調査も容易

- 従来、空気漏れを検知するためには、工場の生産設備を停止させた状態でエアコンプレッサーを稼働させ、空気が漏れている「音」で確認しなければならない状況となっていました。
- しかしながら、工場が停止するのは大型連休のみで、エア漏れ確認のために時間を割くのは困難な状況でした。
- そこで、専用機器を活用して、エア漏れ箇所を見える化。速やかに改修することにより60万円／年のコスト低減を実現。

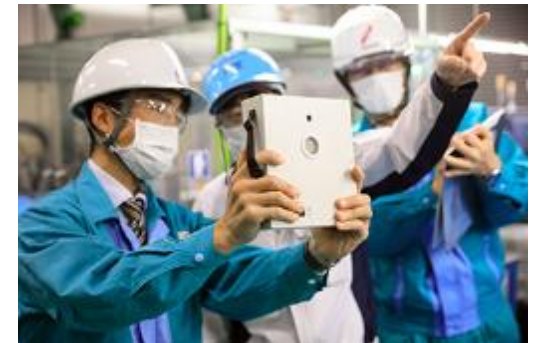
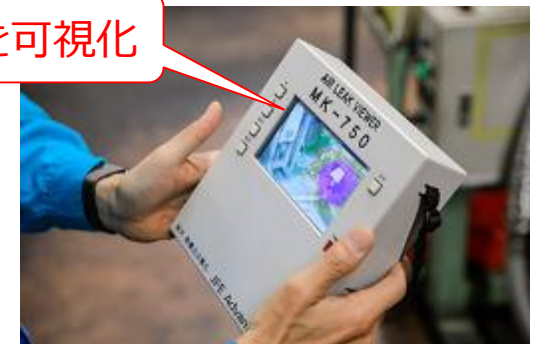
エア漏れを可視化

[専用機器]

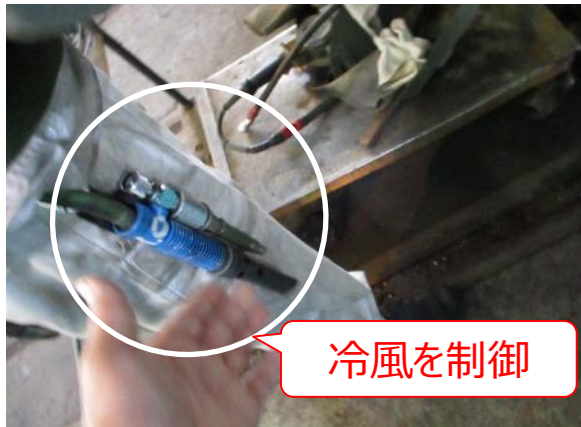
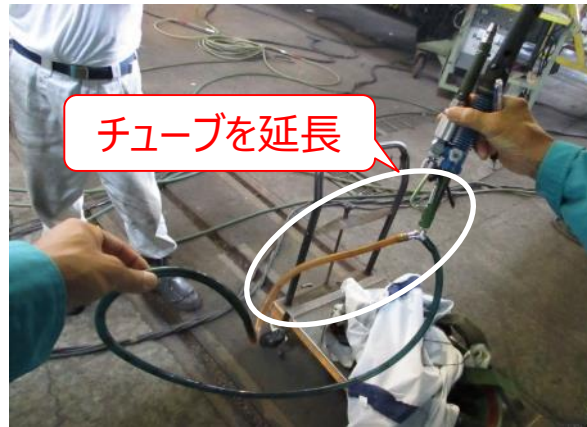
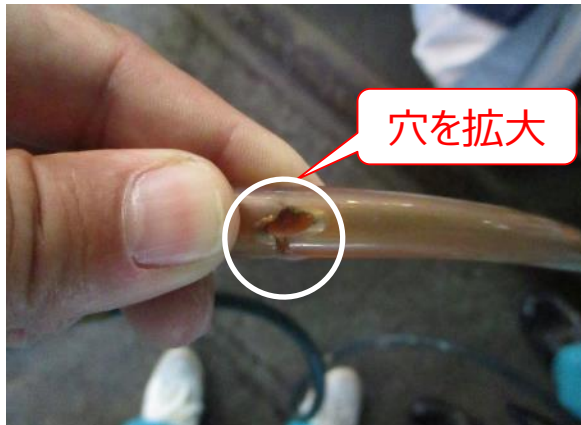
圧縮空気を使用するクールスーツの未管理

- 夏季と冬季のコンプレッサ電力に200kW以上の差（夏季が大きい）があったため、原因を調査したところ、圧縮空気を活用したクールスーツがその要因であることが判明しました。
- 環境に応じて必要な箇所のみでクールスーツを使用するなど使用台数のルール化や、個人による改造を行わないようにするなど管理方法をご提案しました。

高温環境で作業される方の体温を下げることを目的とする衣服のひとつ。

圧縮空気により冷風をつくり、ホースで体に直接吹き付けることにより体温を下げる。

[1台あたりのエネルギー]
コンプレッサ1kW以上に相当
(圧縮空気200L/minの場合)
