東雲本町

南区東雲本町3丁目

12

件

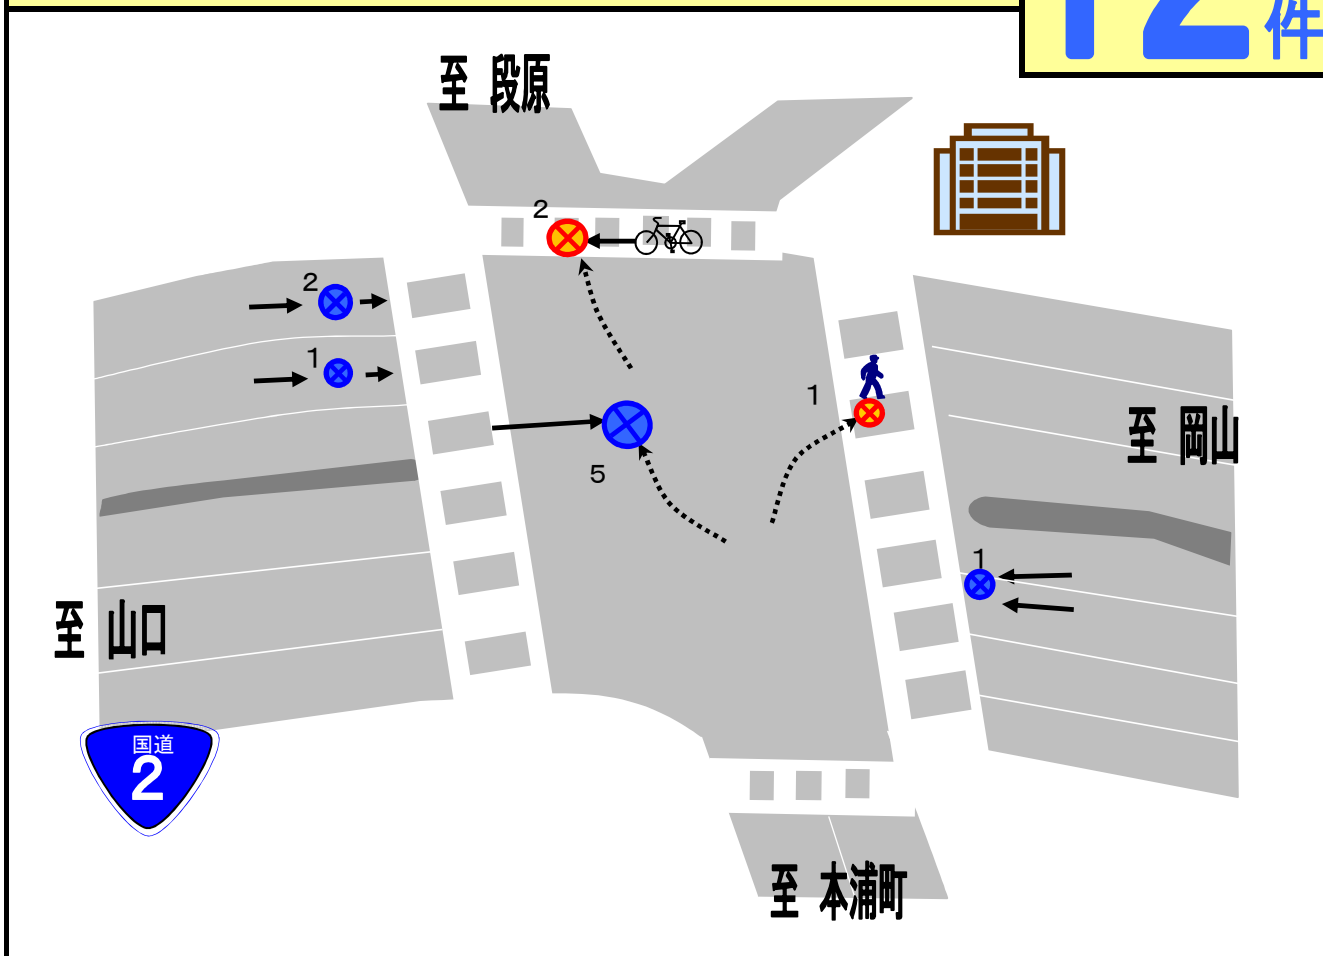
事故の特徴

国道2号線から段原方面に右折する車両が7件発生し、その内、対向直進車との事故が5件、横断中の自転車との事故が2件である。
