大通1丁目6番 府中町大通1丁目

事故の特徴

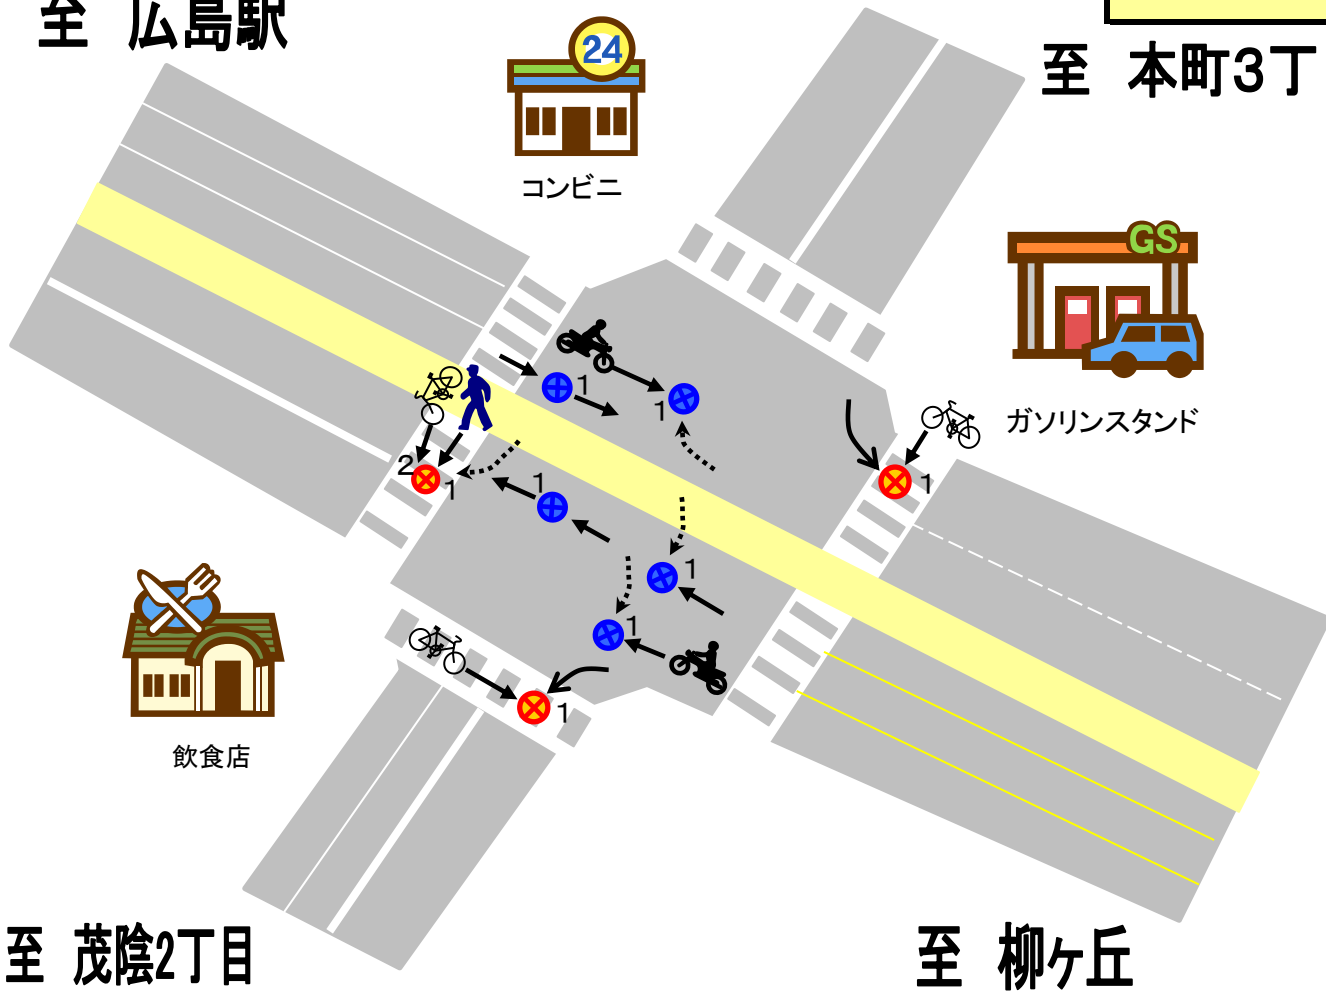
本町3丁目から広島駅方面へ右折車両と横断中の自転車及び歩行者の事故が多い。

事故形態 時間帯	横断歩行者 × 右折中車両	横断自転車 × 右折中車両	横断自転車 × 左折中車両	直進中二輪 × 右折中四輪	追突 四輪×四輪	右折中四輪 × 直進中四輪	合計
0～3時							0
3～6時							0
6～9時		1	1			1	3
9～12時					1		1
12～15時	1						1
15～18時			1				1
18～21時				1	1		2
21～0時		1		1			2
合計	1	2	2	2	2	1	10
