平成30年7月豪雨災害を踏まえた
今後の水害・土砂災害対策のあり方検討会
第1回 河川・ダム部会

**平成30年7月豪雨災害を踏まえた
今後の水害・土砂災害対策の
あり方検討会**

**河川・ダム部会
【野呂川流域】**

平成30年9月15日

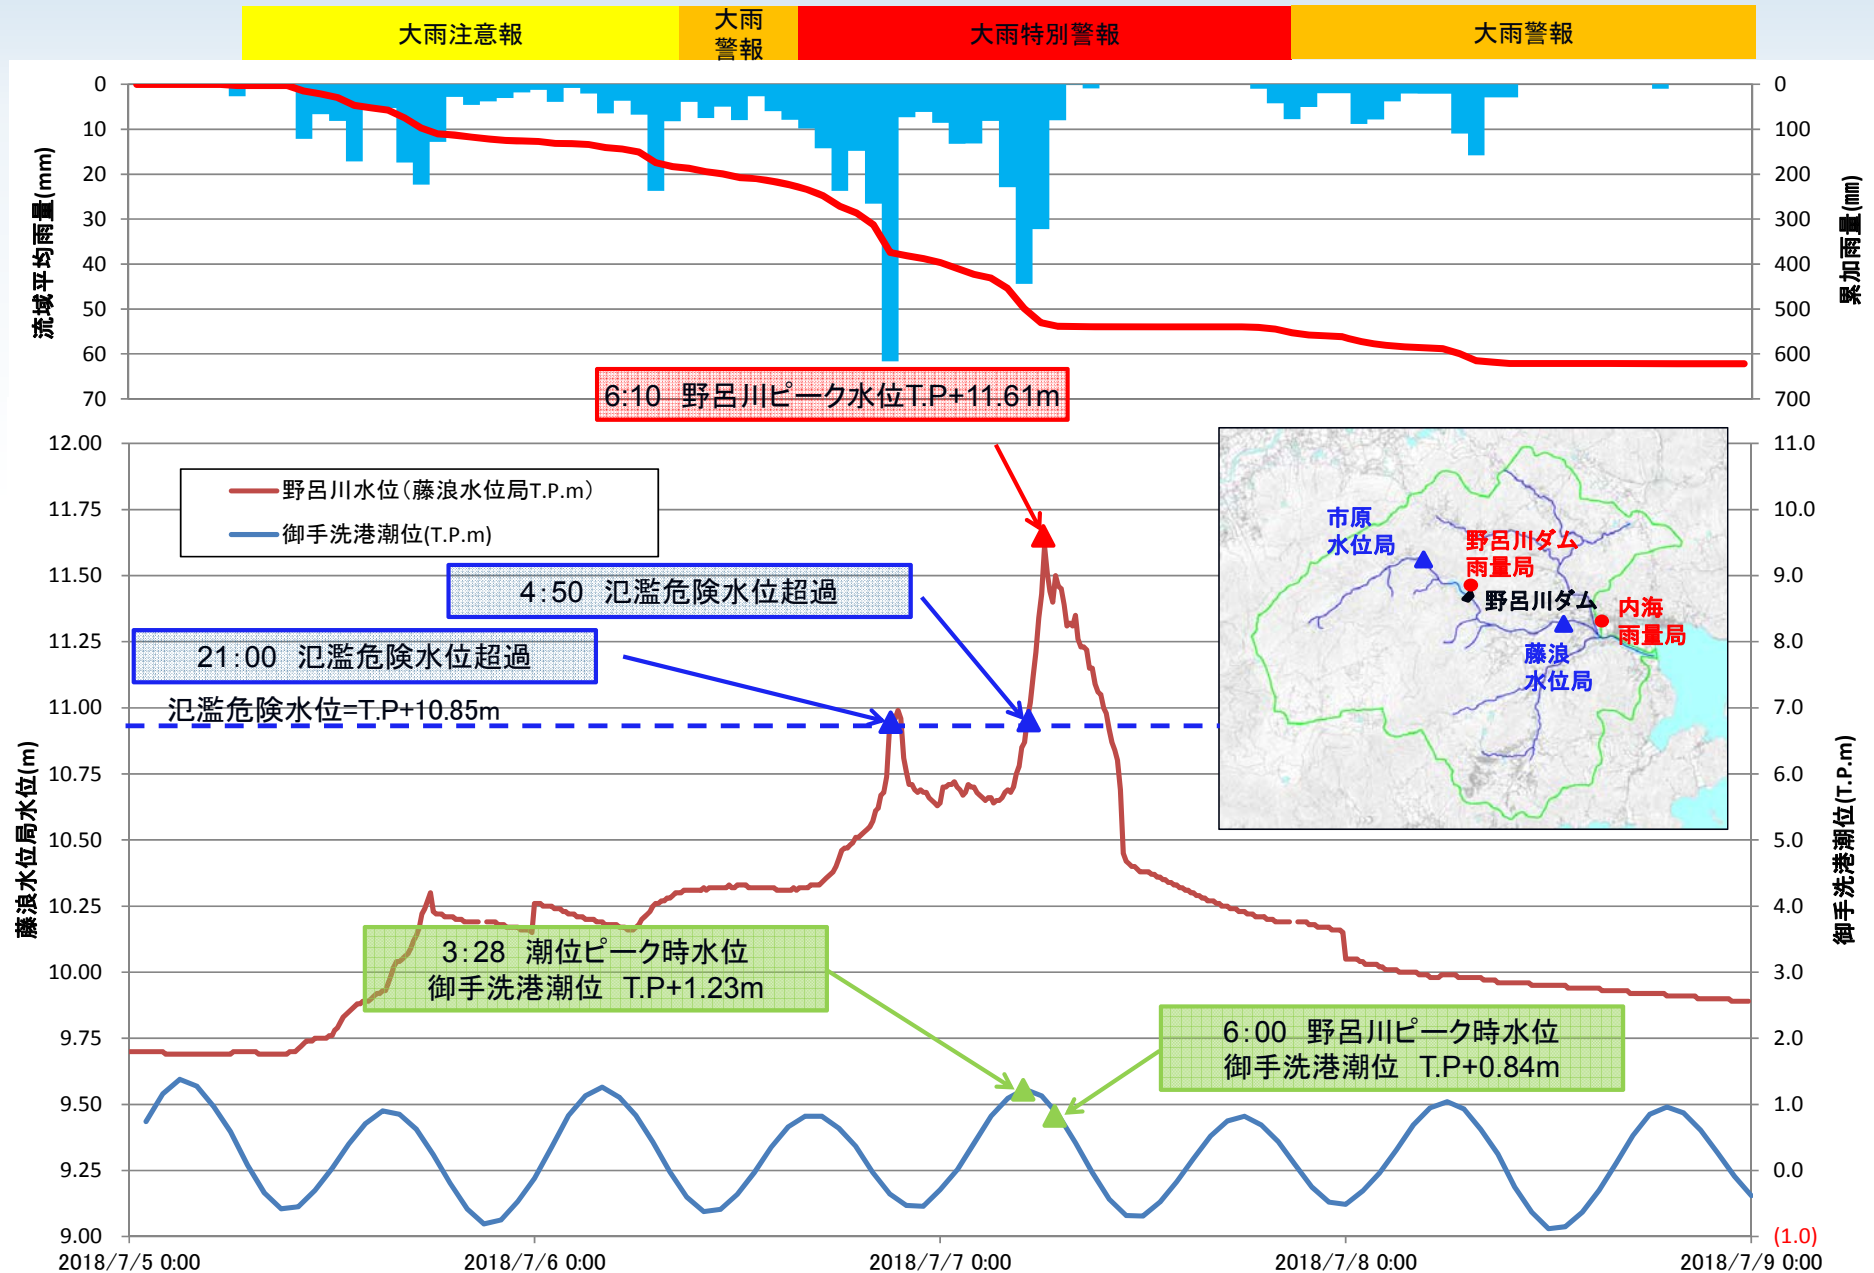
(7) 雨量と水位の経過状況

- ・7月6日のAM5:40に大雨警報が発令され、19:40には、大雨特別警報が発令された。
- ・野呂川のピーク水位は7日6:10にピークの水水位を記録している。

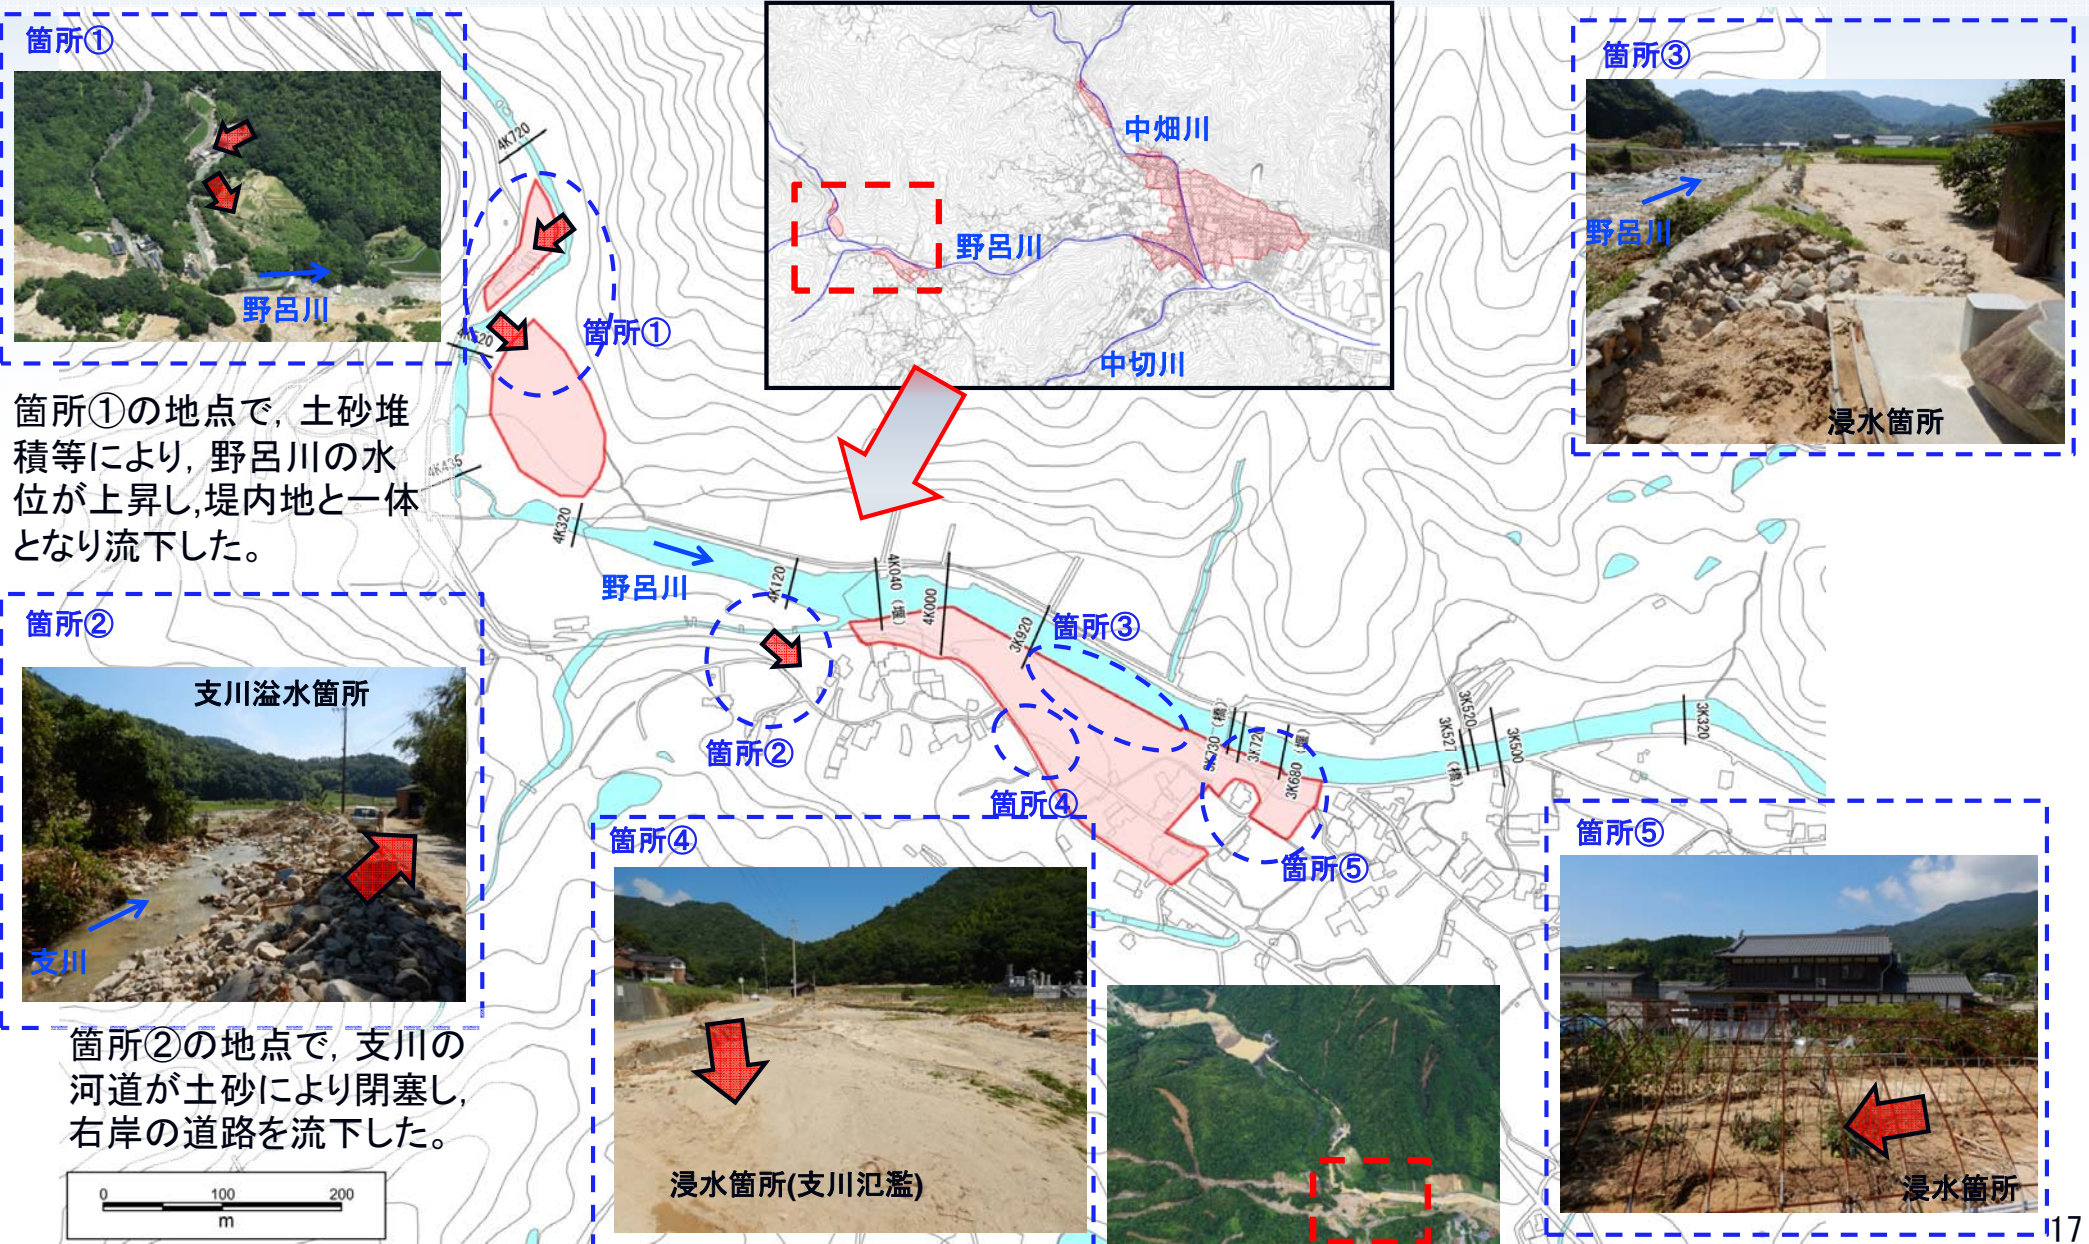
(4) 野呂川本川上流の氾濫状況(野呂川(2))

- ・野呂川上流の氾濫は、土砂流出による支川の河道が閉塞したため、堤内地へ溢水し、道路を流下したものと考えられる。
- ・本川からの溢水は、一部(箇所①)で生じた可能性がある。

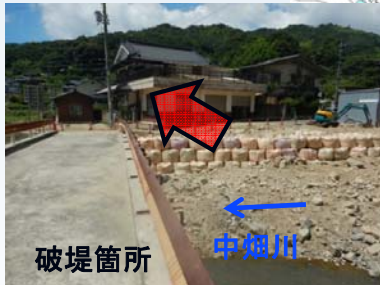
箇所①

・中畑川の氾濫は、土砂流出による河道閉塞や橋梁地点での流木等による閉塞により、水位が上昇し、堤防越水及び破堤したものと考えられる。

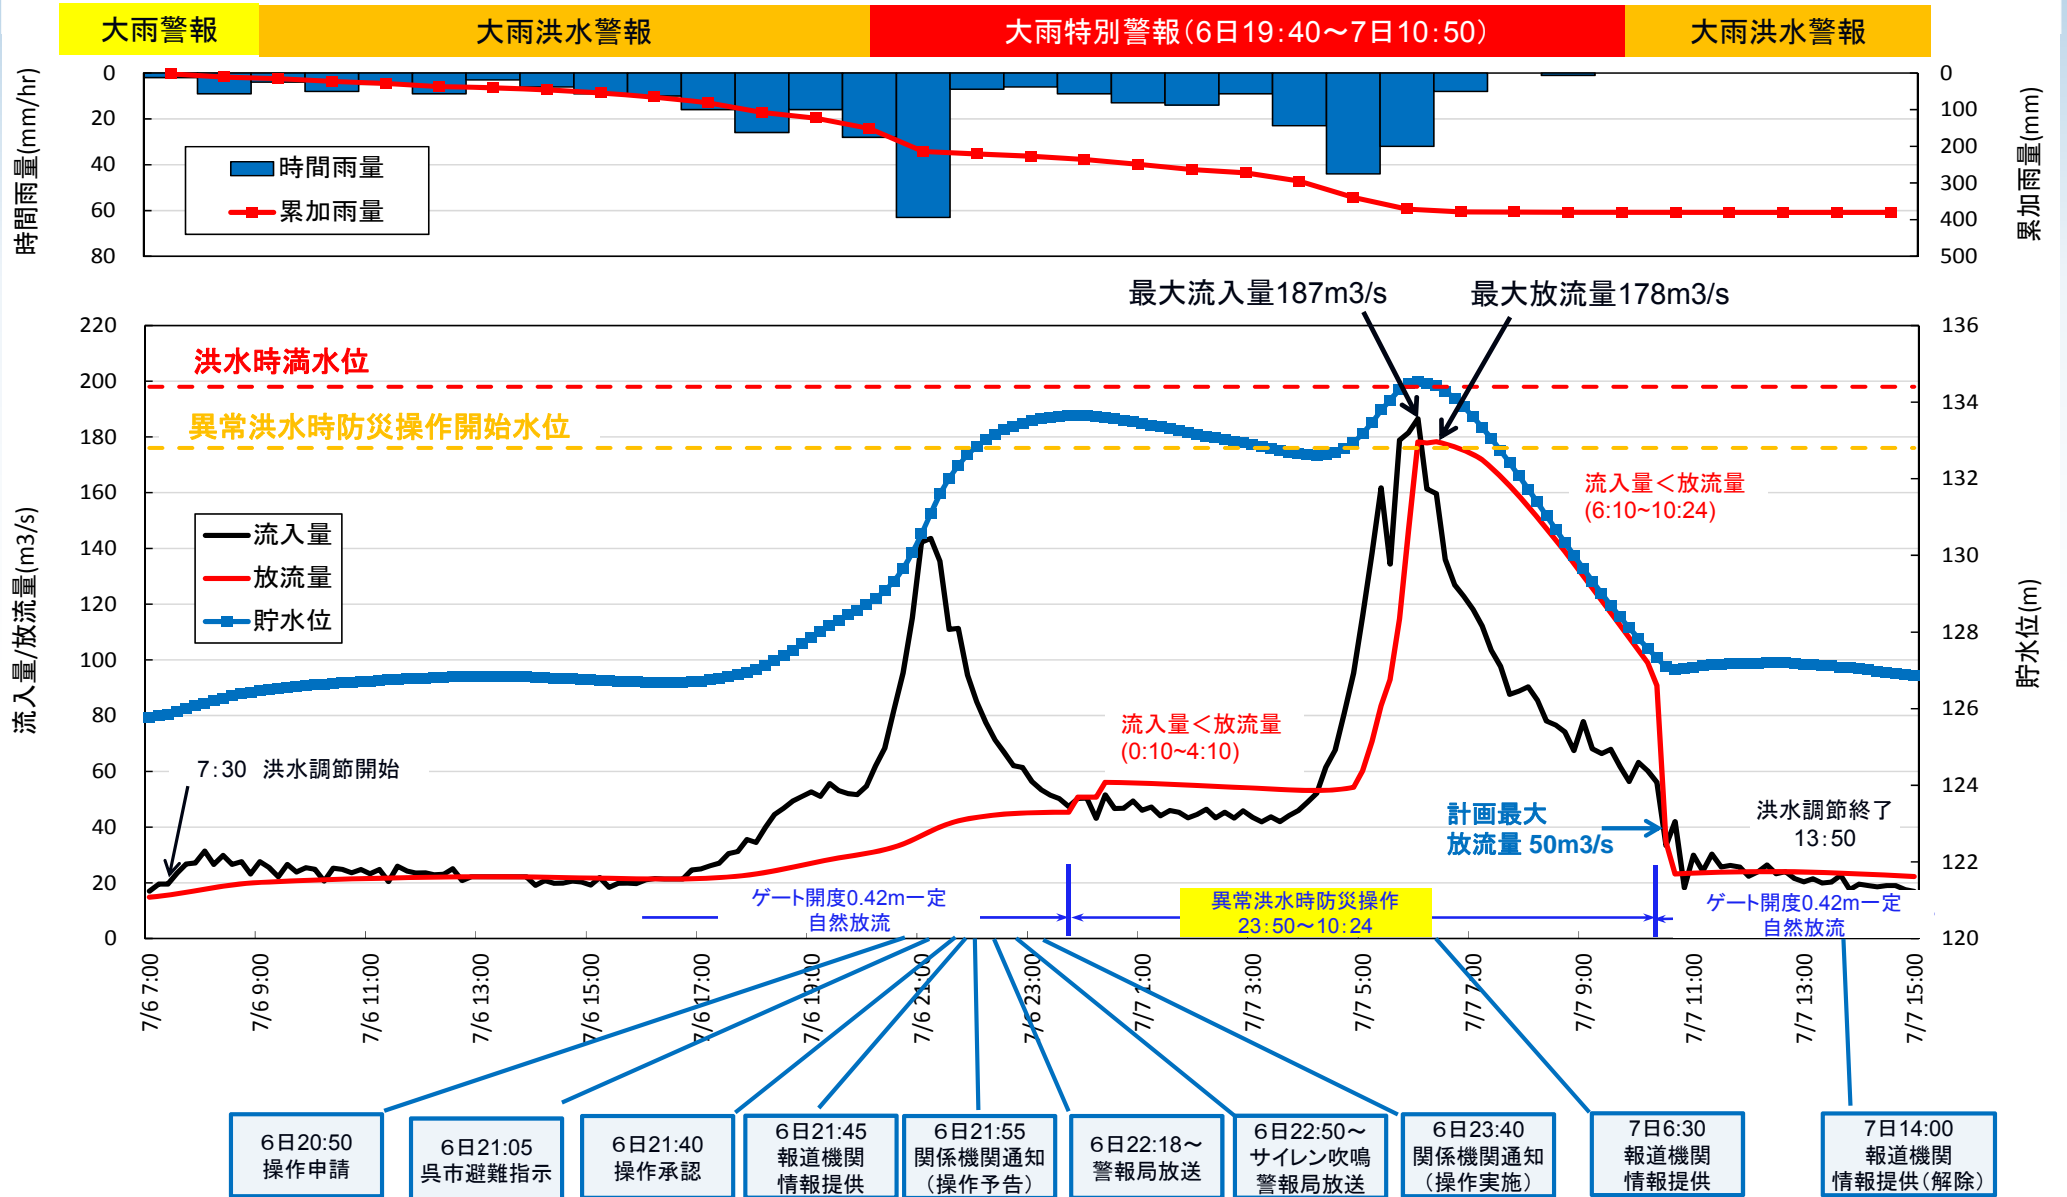
4. 野呂川ダム操作時の状況について(ゲート操作等の実績)

ダム操作環境

ダム管理用制御処理設備(異常なし)

操作体制2名

応援体制(5名招集したがダムまで到達できず)

21:22~県庁LAN不通, 0時頃~テレビ, 5時頃~電話不通(防災無線のみ可)

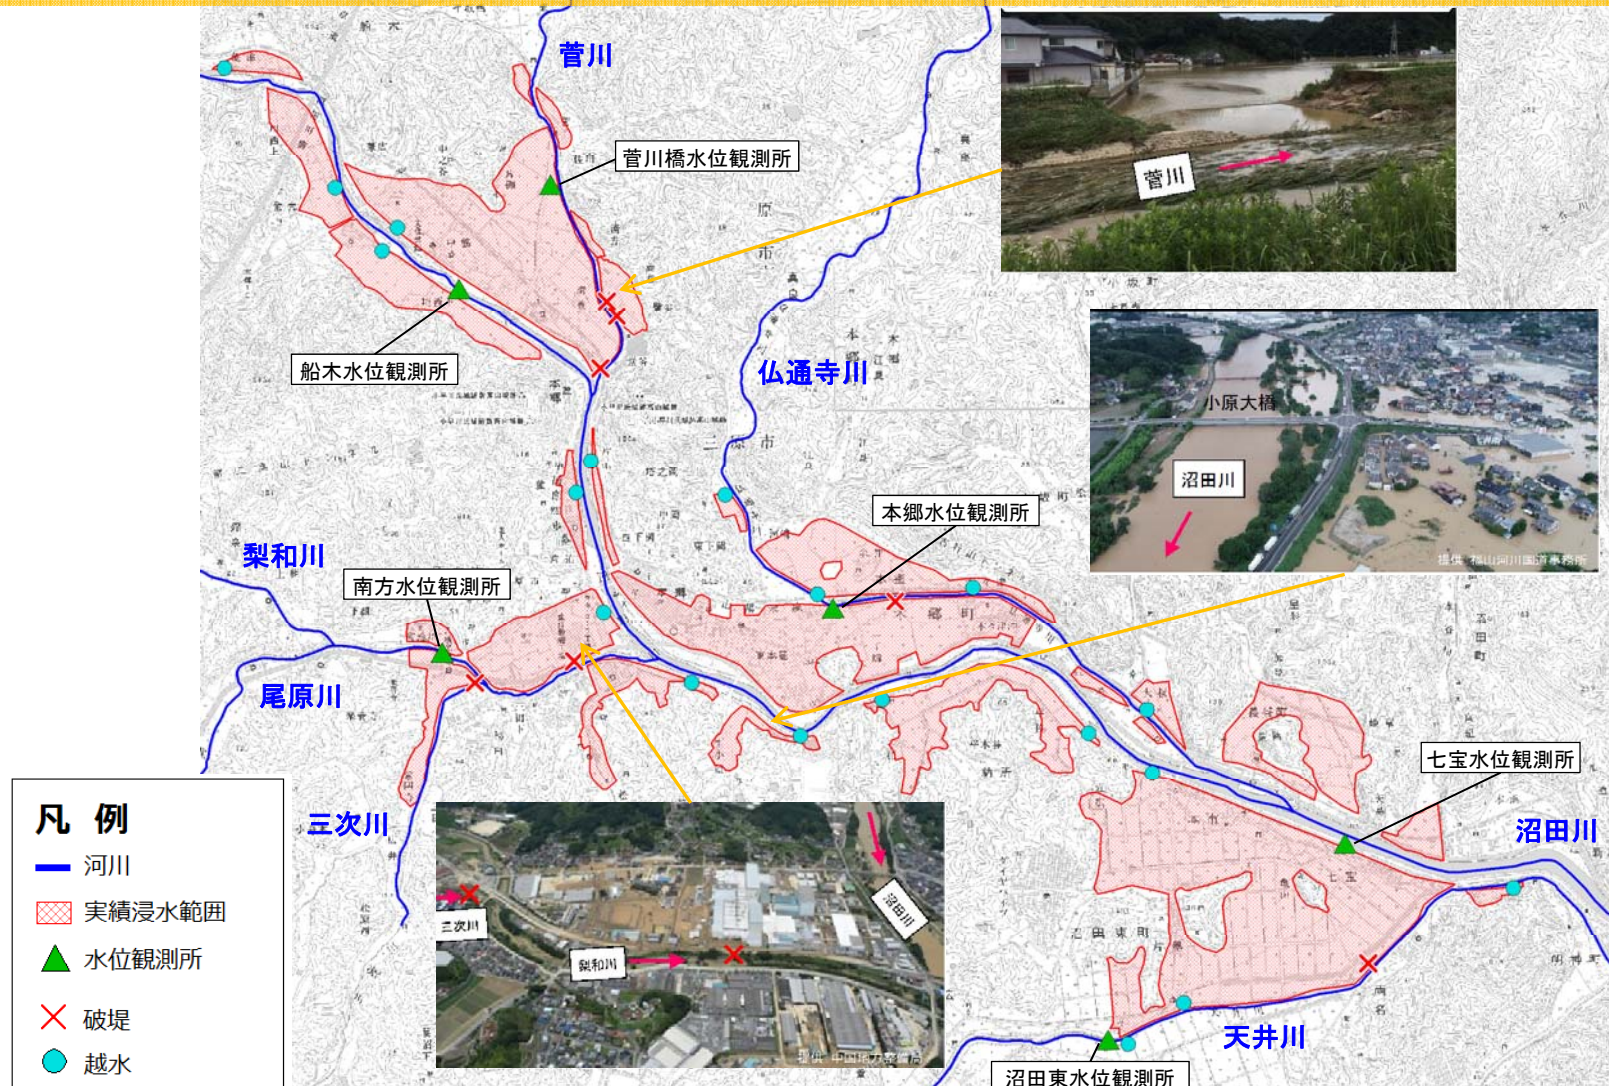
4. 被害状況（全体）

- 沼田川の浸水実績は、出水直後の空撮写真及び現地調査により21ブロックで確認
- 破堤した箇所が支川で7箇所確認され、本川の越水氾濫や内水氾濫等を含めた浸水面積は約700ha
- 浸水戸数は3,824戸（※H30.7.21三原市災害対策本部及び被害状況等について(第40報)より算出）
- 本郷取水場・浄水場が水没し、最大3市1町（三原市，尾道市，東広島市，愛媛県上島町）で断水が発生
- 中国電力沼田西変電所が水没し、最大11,500戸が停電（7/13に解消）

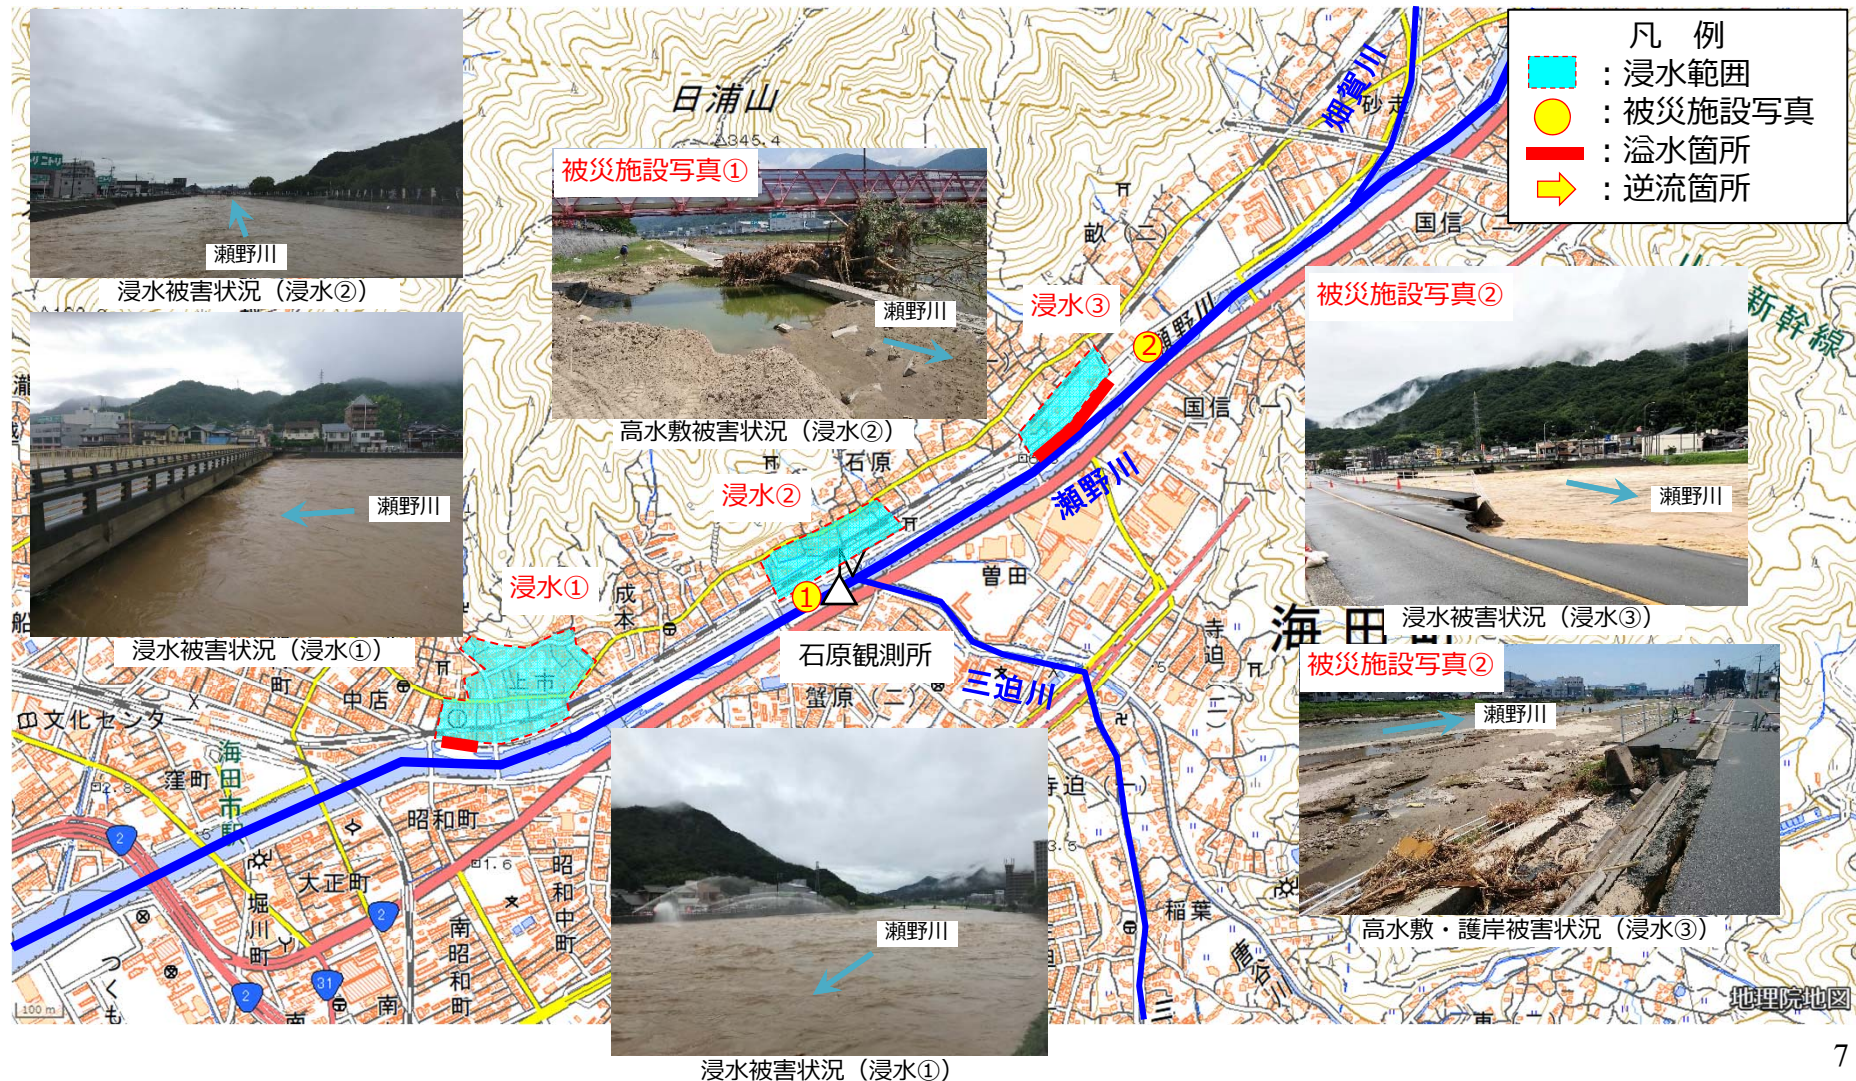
4. 被害状況①

- 瀬野川の浸水実績は、出水直後の空撮写真及び現地調査により少なくとも9箇所で確認
- 畑賀川合流点下流では右岸側にて3箇所で浸水が確認された
- 当該区間の浸水は瀬野川護岸低位箇所からの溢水や、流入支川・水路からの溢水によるものと推測
- 浸水被害に加え、石原観測所上流にて右岸高水敷や護岸が浸食等により被災

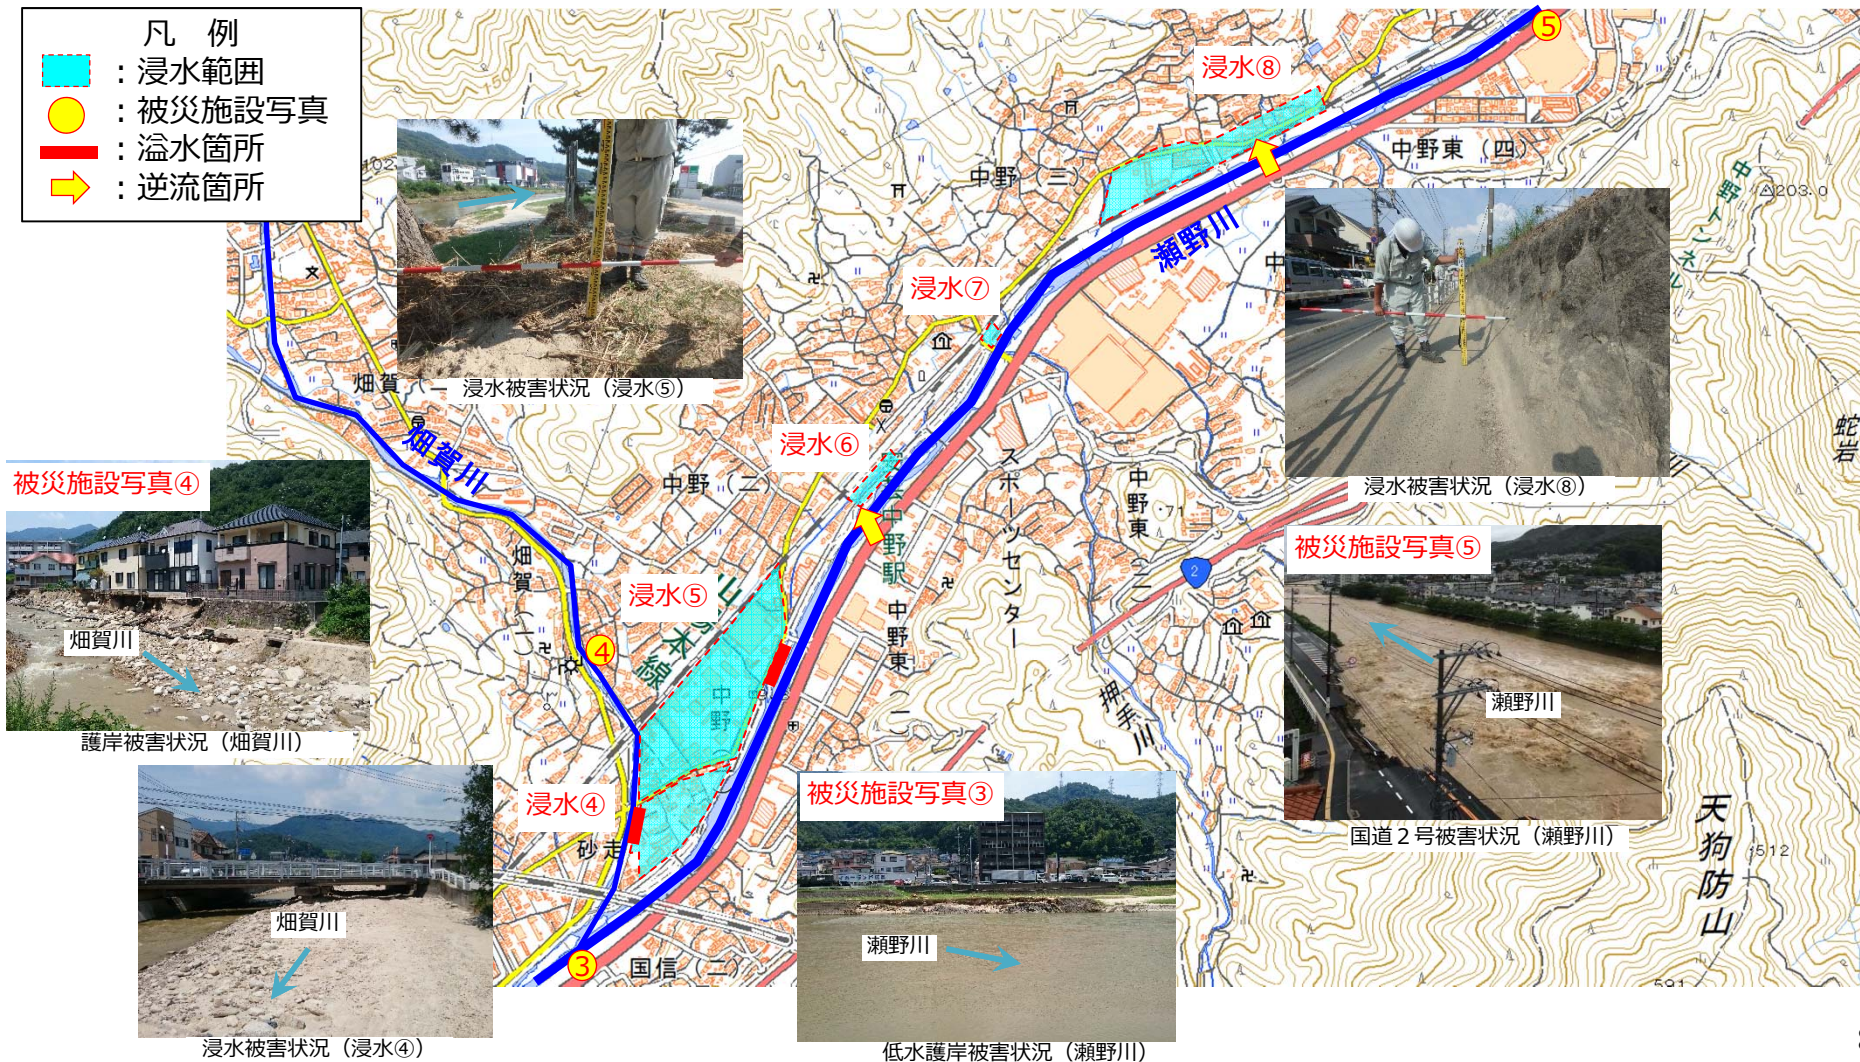
4. 被害状況②

- 瀬野川の浸水実績は、出水直後の空撮写真及び現地調査により少なくとも9箇所で確認
- 畑賀川合流点上流では右岸側にて5箇所での浸水が確認された
- 当該区間の浸水は瀬野川からの溢水、畑賀川からの土砂流出による浸水、開口箇所からの逆流によるものと推測
- 浸水被害に加え、瀬野川の低水護岸や国道2号、畑賀川の護岸が浸食等により被災
