■【河川】検討概要

【河川・ダム部会】河川における検討状況（沼田川流域）

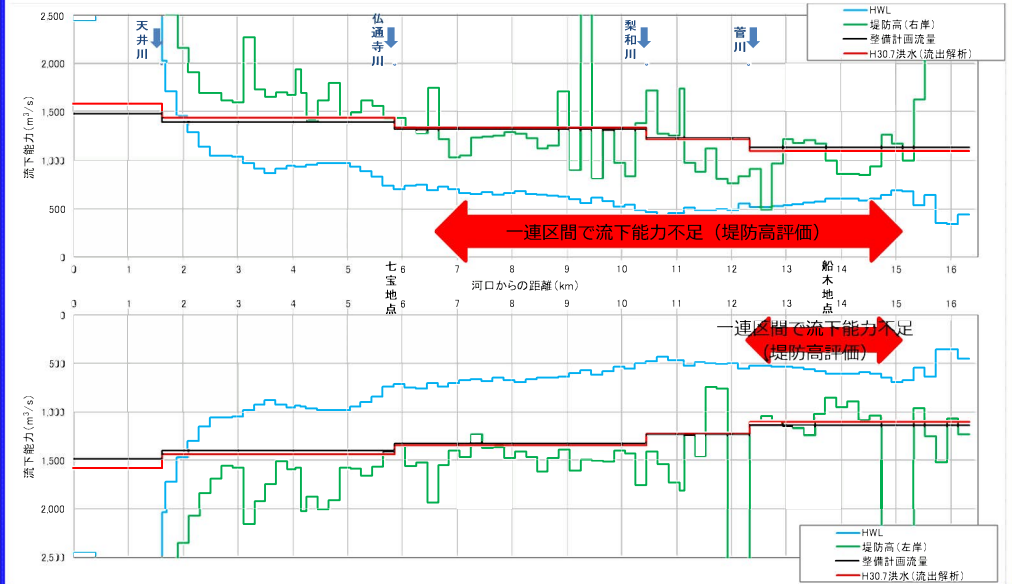
□ 沼田川流下能力図

河川名	浸水被害発生要因の分析	※全エリアで内水氾濫の可能性を含む	破堤要因
沼田川	・流下能力不足による本川越水により浸水が発生したものと推測される		—
天井川	・自己流により越水・破堤が発生したものと推測される		主に越水
仏通寺川	・下流部は本川の水位の影響が大きく、上流は流下能力不足により越水・破堤が発生したものと推測される		主に越水
梨和川	・本川の水位の影響により越水・破堤が発生したものと推測される		主に越水
菅川	・本川の水位の影響により越水・破堤が発生したものと推測される ・JR橋梁による堰上げにより越水が発生したと推測される		主に越水

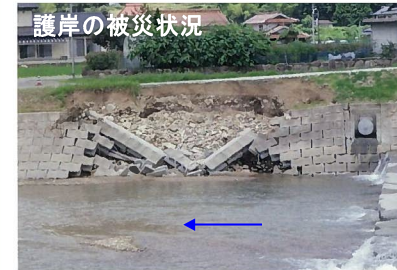
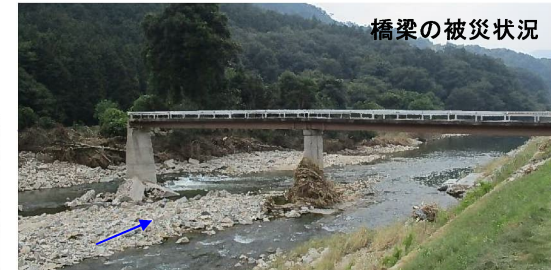
- 浸水面積は全体で約110ha(現地調査より)、家屋浸水が約343戸発生
- 護岸等施設被害は61箇所※、約10kmに及ぶ
- 浸水被害に加え、落橋など橋梁の被災も多く発生 ※8月20日時点集計・連続する被災箇所は1箇所です計上

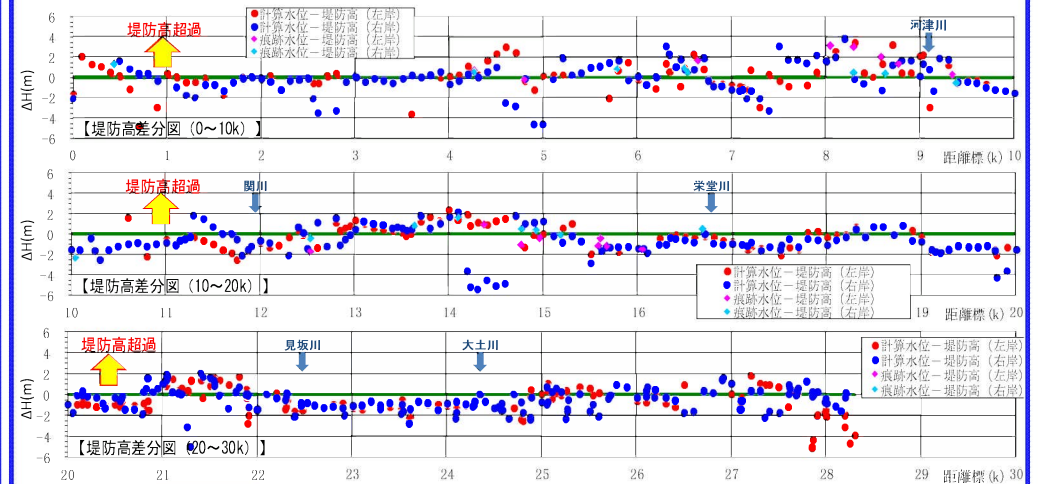
- 関川合流点(12km付近)より下流において、特に今次出水に対する流下能力不足が見られる
- 落橋した橋梁については、河川の流下能力不足と、ピア本数が多く流下断面の障害率が高く、洪水流が橋桁を押し流したことにより被災に至ったと考えられる
- 多数設置されている取水堰の下流において、河床洗掘が生じ護岸が被災したものと推測される

河積狭小による
流下能力不足

地点	0k000~河津川合流点	河津川合流点~関川合流点	関川合流点~栄堂川合流点	栄堂川合流点~
被災流量(m ³ /s)	1,530	1,170	730	530
現況流下能力(最小地点)(m ³ /s)	310	1,000	830	600

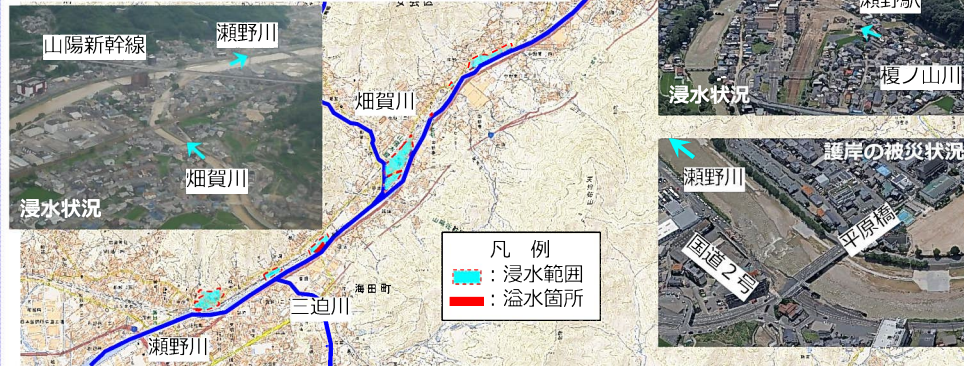
- 浸水箇所は、河口から榎ノ山川合流点付近までの区間で、少なくとも9箇所、浸水面積約33ha（現地調査結果）
- 護岸等施設被害は44箇所・約1.3km（8月20日時点集計、連続する被災箇所は1箇所で計上）
- 左岸の国道2号（兼用護岸）で陥没等が発生し、交通が長期間寸断
- 支川において、上流や流域からの土砂供給により、瀬野川合流点付近で河道が埋塞

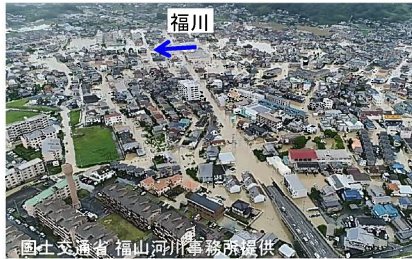
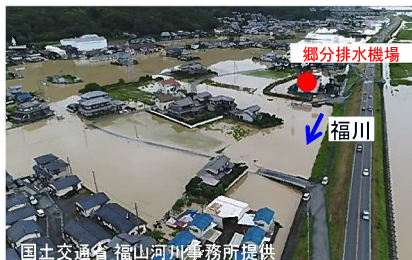
浸水状況

- 浸水面積202.5ha、家屋浸水792戸の被害が発生
- 家屋浸水は、市街化が進んでいる下流域に集中

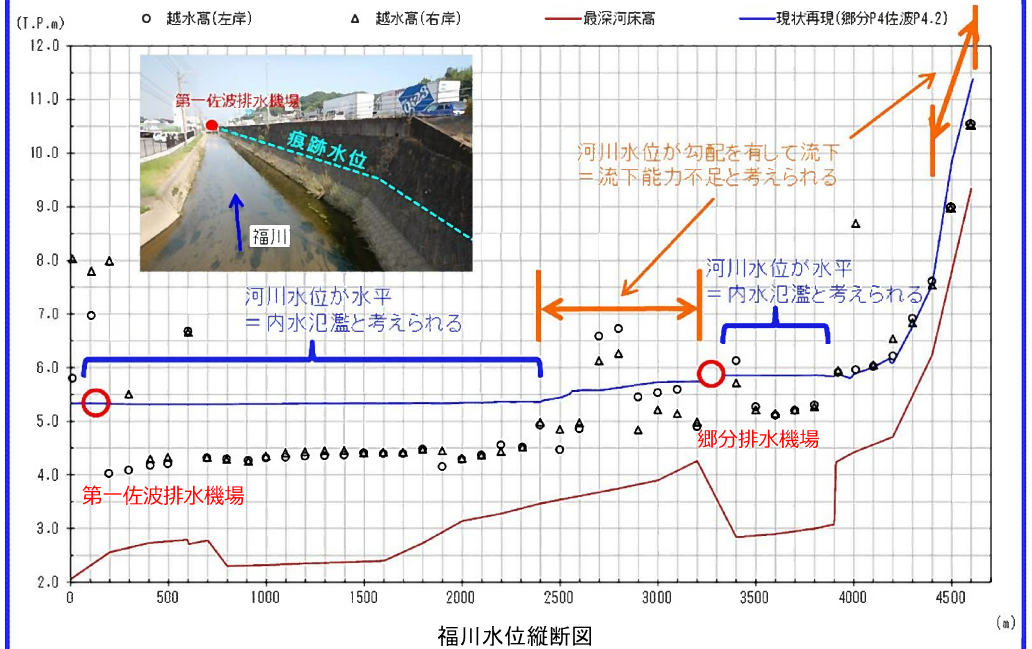
- 下流域では、福川の水位観測結果から概ねT.P.+5.28mで水平湛水したと見られる
- 郷分排水機場の最高内水位T.P.+5.59mは、福川堤防高T.P.+5.10m程度より高く、上流域においても内水被害が発生していると見られる
- 河川水位で水面勾配を有している区間は、現況河道の流下能力不足により溢水したと考えられる
- 福川流域には多数の水路が流下してきており、水路の流下能力不足も考えられる
- このことから、福川全川の左右岸及び水路からの溢水により浸水被害が発生したものと推測できる

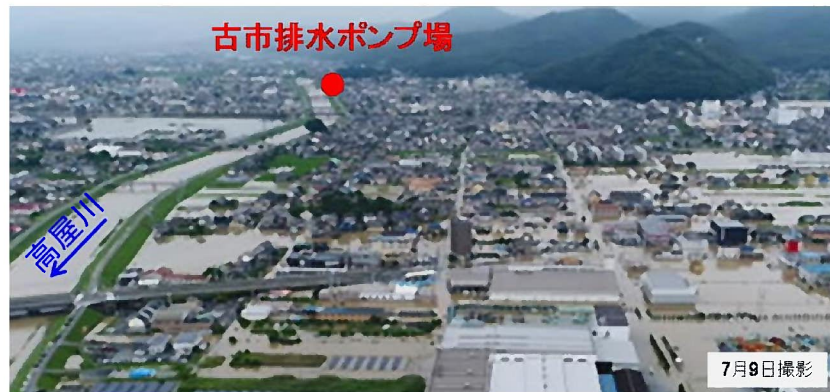
- ・降雨が長時間続いたこと、排水機場の能力が不足していること、天王前川、中溝川から溢水などにより低平地で浸水被害が発生。

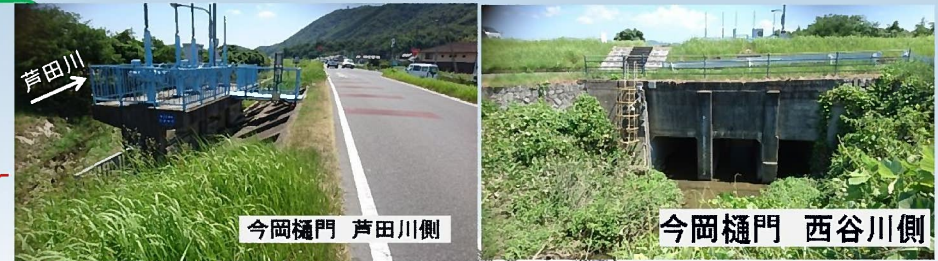
- ・福山市を流れる、流域面積5.0km²、延長2.4kmの一級河川芦田川の一次支川。
- ・流域は芦田川堤防に沿った内水域(地盤高が芦田川の計画高水位より低い)で、住宅地と水田として利用。
- ・自己流堤として改修が完了しており、芦田川との合流点に本川からのバックウォーターを防ぐ今岡樋門(国交省管理)が整備済み。
- ・普通河川大橋川の合流点には、農業用水を芦田川へ排水するための大橋排水機場(排水能力3.6m³/s)がある。
- ・河床勾配は1/650程度。

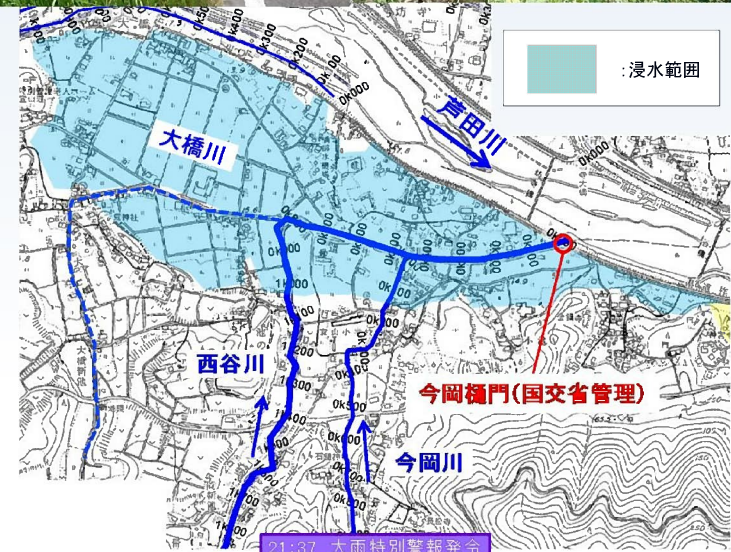
- ・今岡樋門を閉じ、芦田川本川からのバックウォーターは発生しなかったが、降雨が長時間続き、芦田川の水位と西谷川の流出量のピーク発生時刻が合致したこと、外水位が高く樋門を開放できない状況が続いたことから、西谷川及びその支川からの越水により大規模な浸水被害が発生。

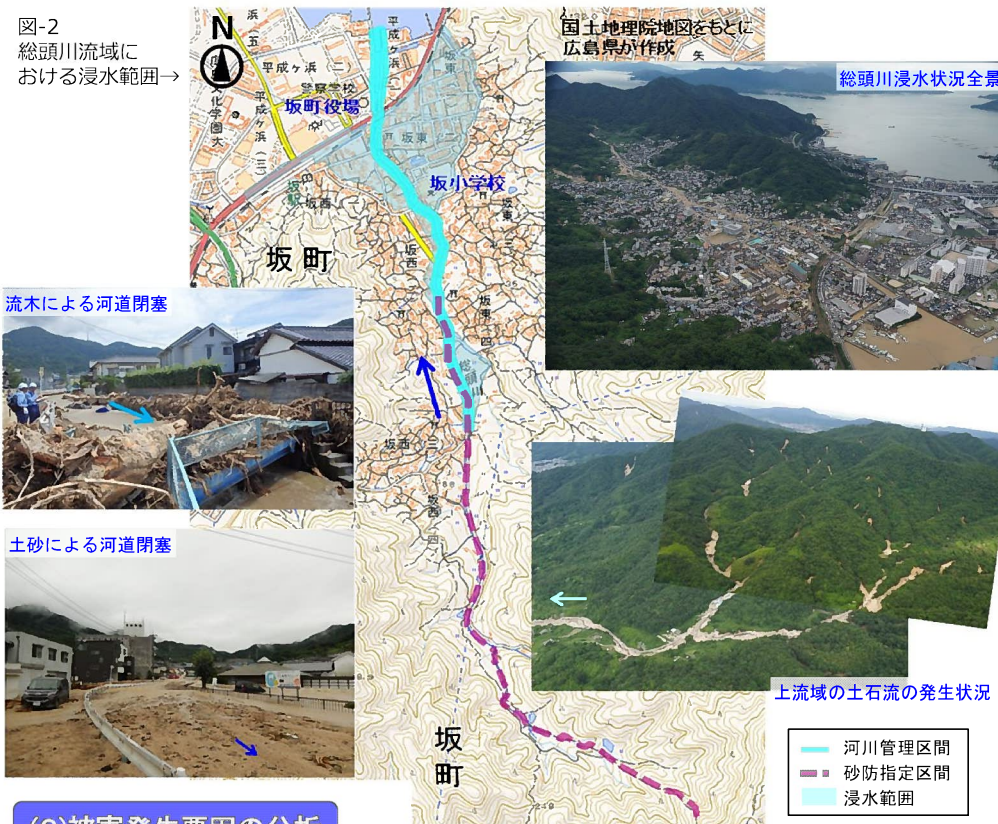
図-2 総頭川流域における浸水範囲→

- ・総頭川沿いで、総頭川からの溢水や土砂流出、内水氾濫の発生により、浸水被害が約27ha、約350戸の浸水被害等が発生（航空写真による）
- ・総頭川上流域において、複数の渓流から土石流が発生し、総頭川及び周辺市街地へ集中して流下

- ・現況河道は、十分な流下能力を有していたものと推算されることから、上流からの土砂流出による河道閉塞や、橋梁部の流木による河道閉塞により溢水氾濫が発生したものと推測される
