# 【砂防部会】砂防堰堤における検討状況

### ■砂防堰堤の被災要因の分析結果

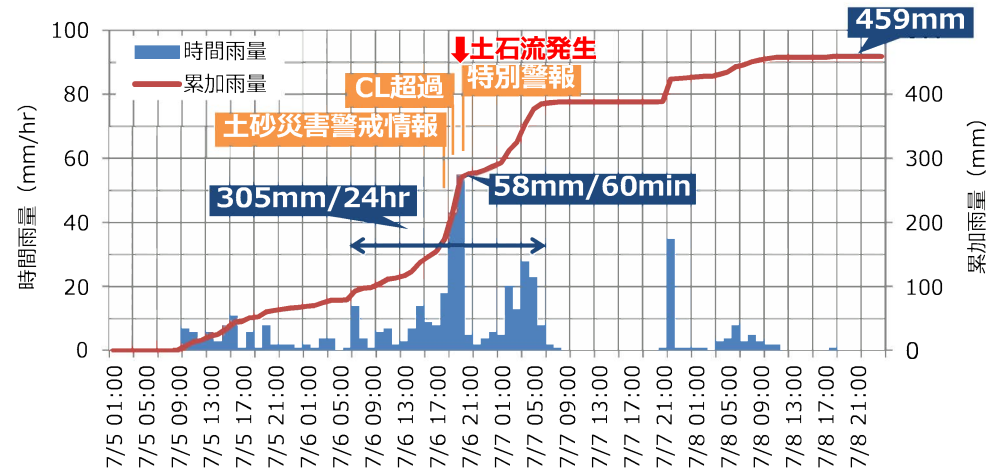
- <坂町>
- 17:35 土石災害警戒情報発表
  - 17:40 坂町避難勧告発令
  - 18:20 CL超過(小屋浦地区)
  - 18:45頃 かけ崩れ発生(横浜西1丁目)
  - 19:25頃 土石流発生(小屋浦3丁目)
  - 19:40 坂町避難指示発令
  - 大雨特別警報発表

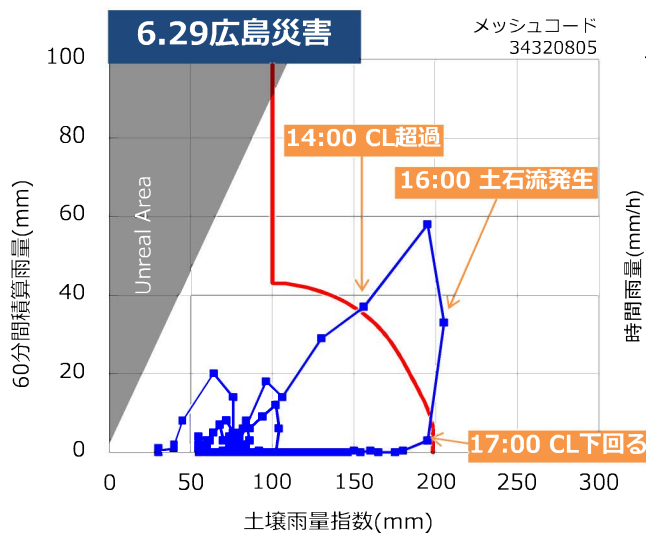
- 過去の災害と比較して, CL超過時間は3.5倍以上

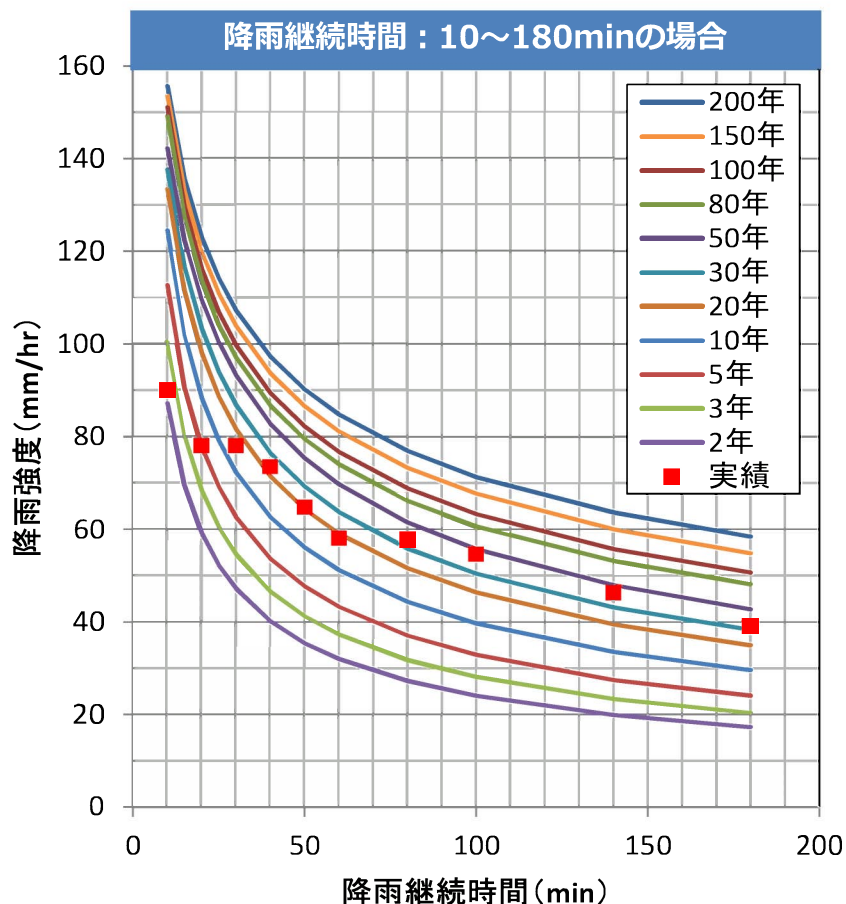
- 広島地区の確率降雨強度式
  - 60min雨量 : 20年確率程度
  - 180min雨量 : 30年確率程度
  - **24hr雨量 : 150年確率以上**

**降雨継続時間が長く、  
確率規模は150年以上に**

広島県降雨強度式「広島地区」より作成。実績は天応観測所の観測値

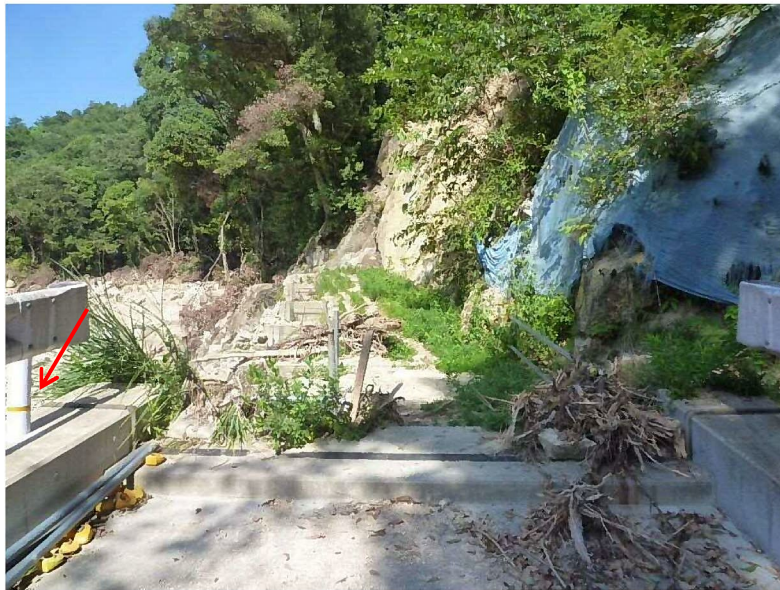
- 石積堰堤地点は湾曲部となっているが、左岸橋梁上部に残った痕跡はあまり高くない。  
⇒袖天端の山付き部で右岸1.0m程度、左岸1.2m程度  
⇒水通し部からの高さを考慮すると、第1波の水深は3.2~3.5m程度と考えられる。

左岸側の洪水痕跡

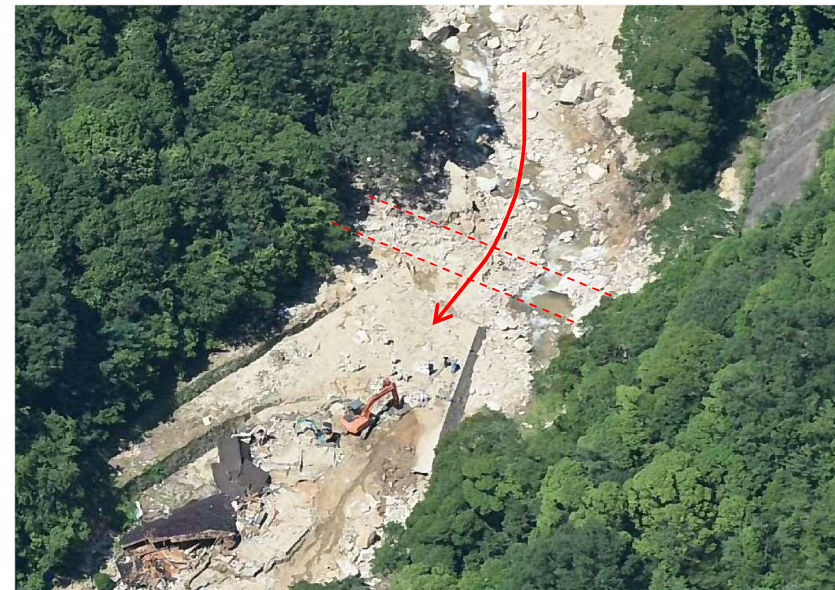
石積堰堤地点は湾曲部となっている

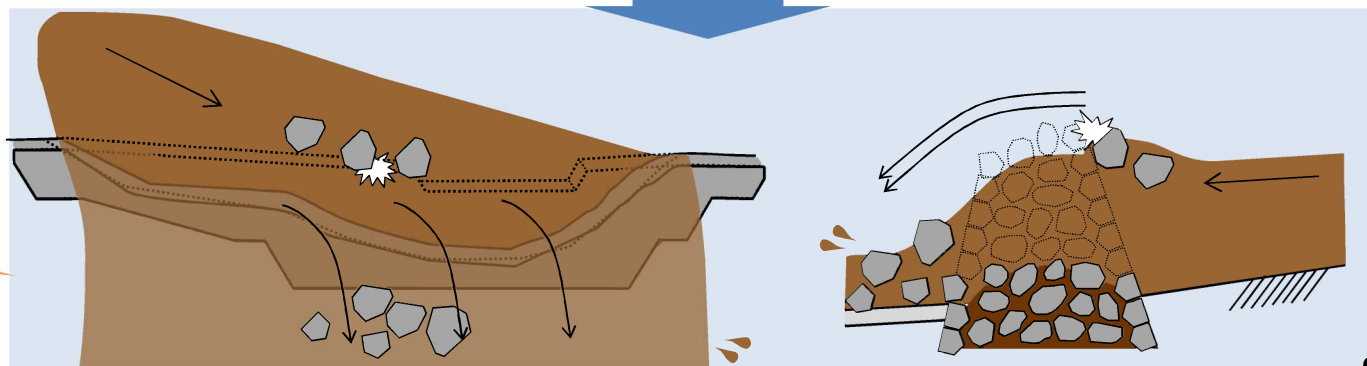
③ 土石流もしくは洪水流によりかなりの部分が流失
