平成30年7月豪雨災害を踏まえた 今後の水害・土砂災害対策の あり方検討会

第2回 河川・ダム部会 【沼田川流域】

平成30年10月24日

目次 【沼田川流域】

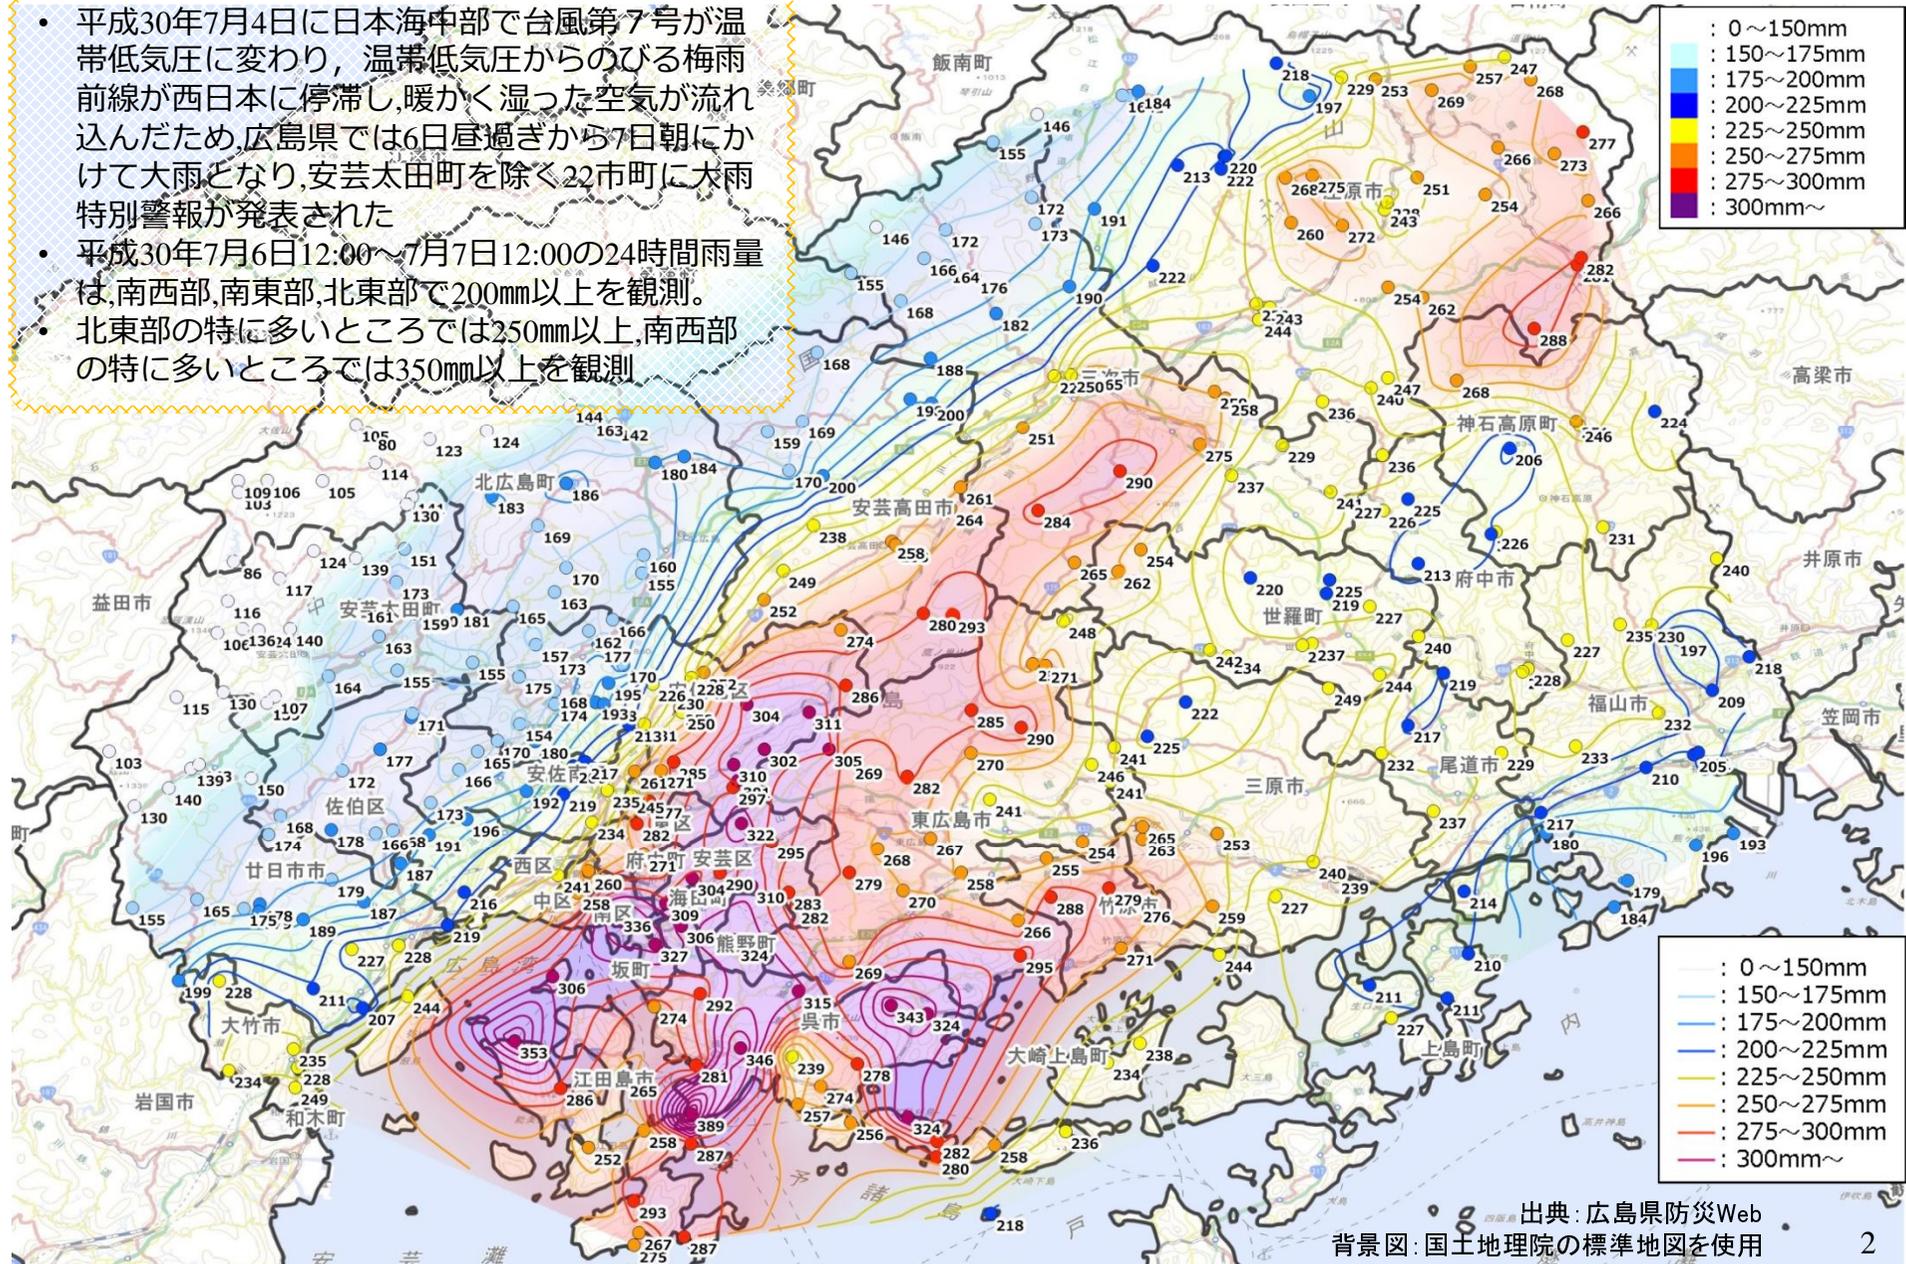
雨量分布図(24時間雨量:2018/7/6 12:00 ~ 7/7 12:00)

- 平成30年7月4日に日本海中部で台風第7号が温帯低気圧に変わり、温帯低気圧からのびる梅雨前線が西日本に停滞し、暖かく湿った空気が流れ込んだため、広島県では6日昼過ぎから7日朝にかけて大雨となり、安芸太田町を除く22市町に大雨特別警報が発表された
- 平成30年7月6日12:00~7月7日12:00の24時間雨量は、南西部、南東部、北東部で200mm以上を観測。
- 北東部の特に多いところでは250mm以上、南西部の特に多いところでは350mm以上を観測

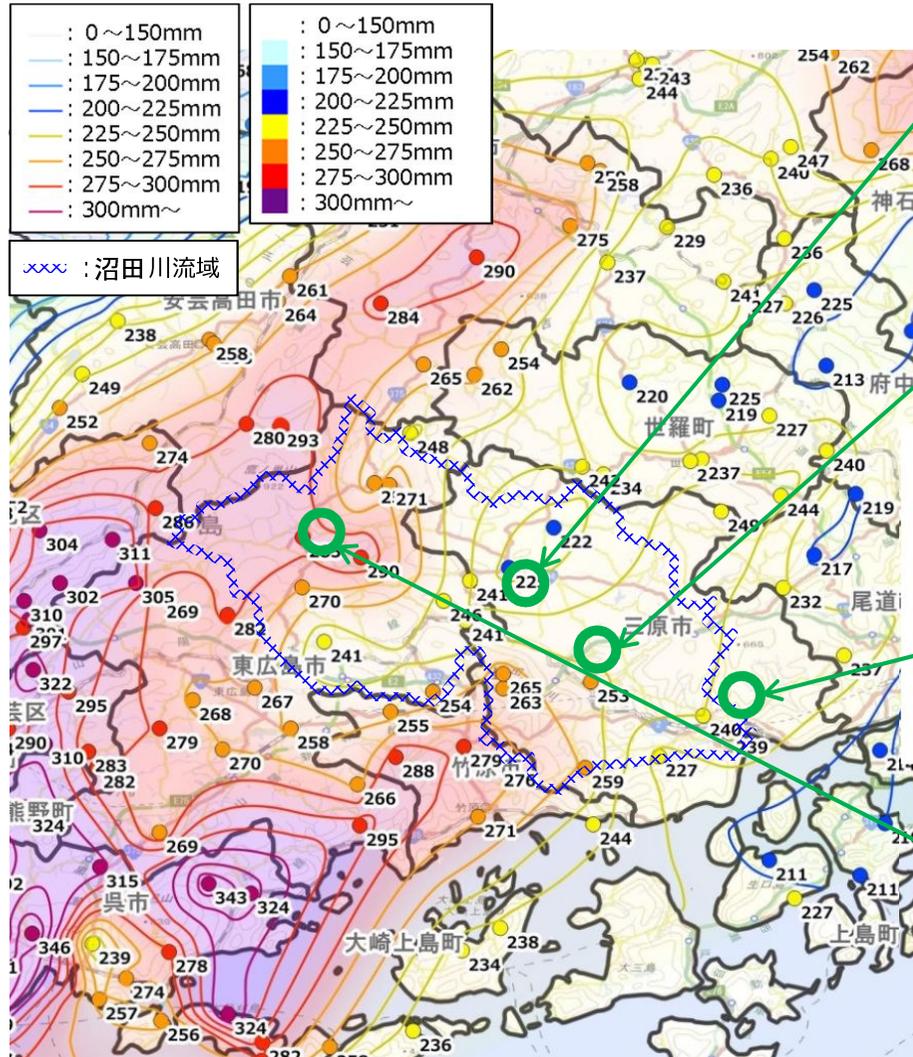
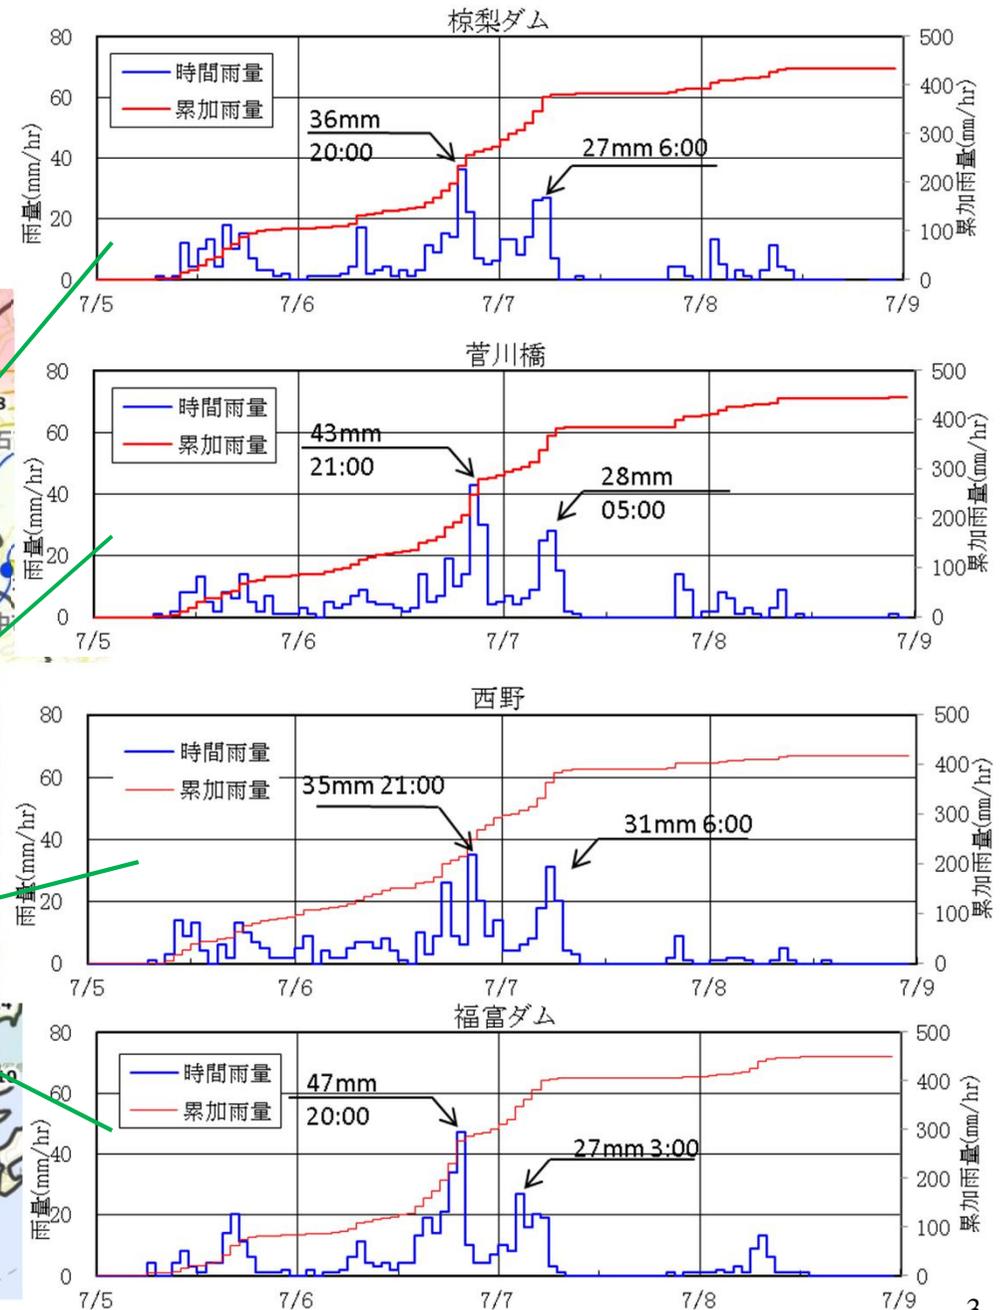
- 1時間雨量のピーク値は、福富ダムで47mm、菅川橋で43mmを観測
- 流域内のほとんどの雨量観測所で、5日0時～9日0時までの累加雨量は400mmを超えた

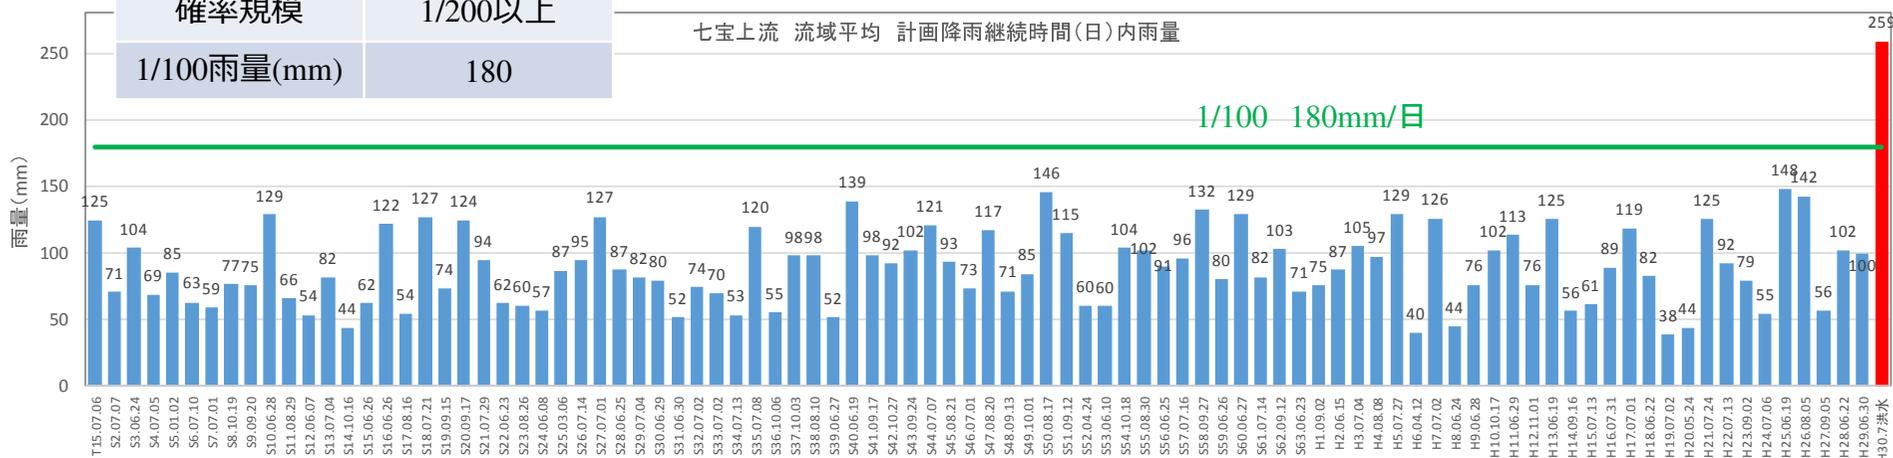
- 沼田川流域では，日雨量が昭和元年以降の既往最大雨量259mm/日を観測
- 24時間雨量の確率規模は，1/200確率以上相当と推算

継続時間	24時間
雨量(mm)	259
確率規模	1/200以上
1/100雨量(mm)	180

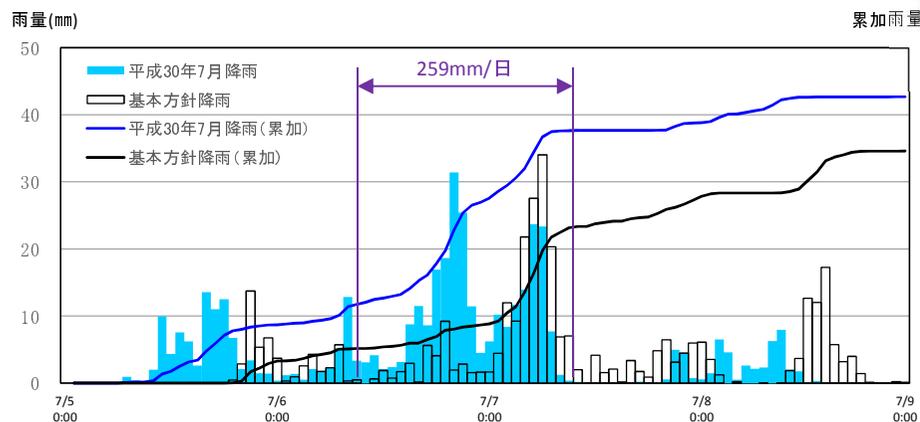
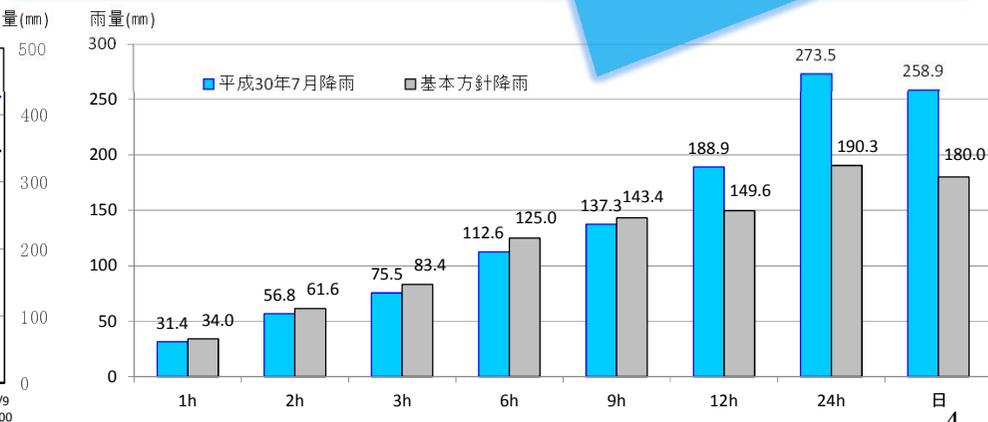
◆平成30年7月降雨と基本方針降雨の比較 (七宝上流 流域平均雨量)

- 降り始めからの累加雨量や24時間雨量は基本方針降雨(1/100規模)を上回っている。
- 洪水ピーク流量への寄与率が高い洪水到達時間内雨量(6時間前後)は基本方針降雨を下回り雨量確率では1/50~1/80程度と評価。

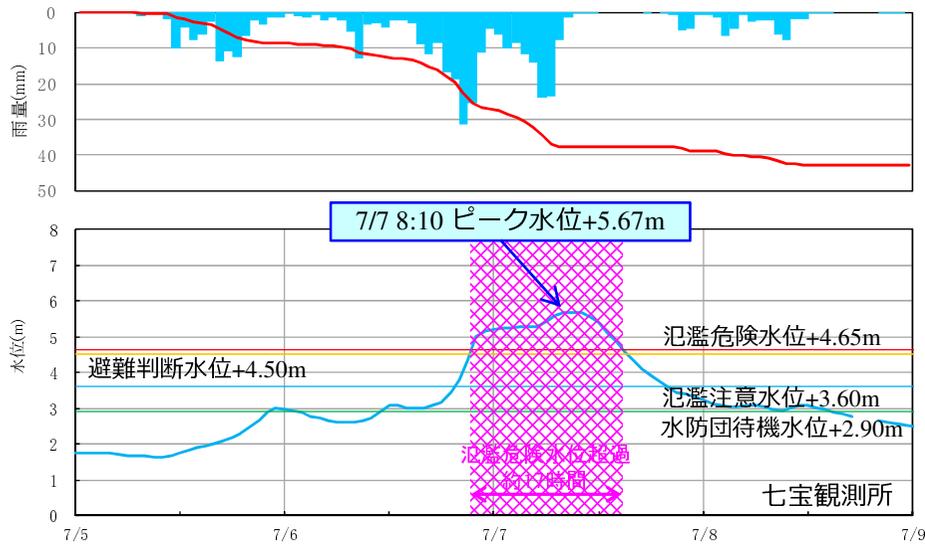
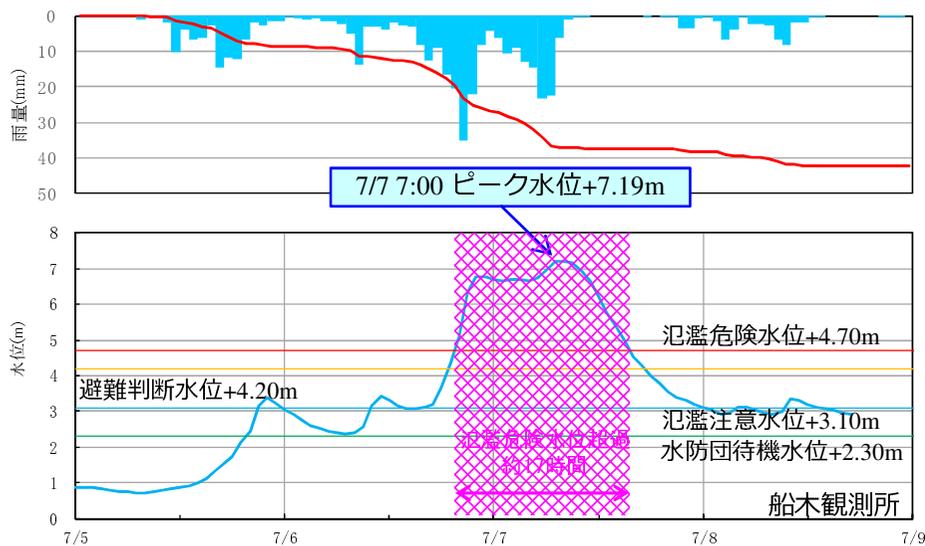
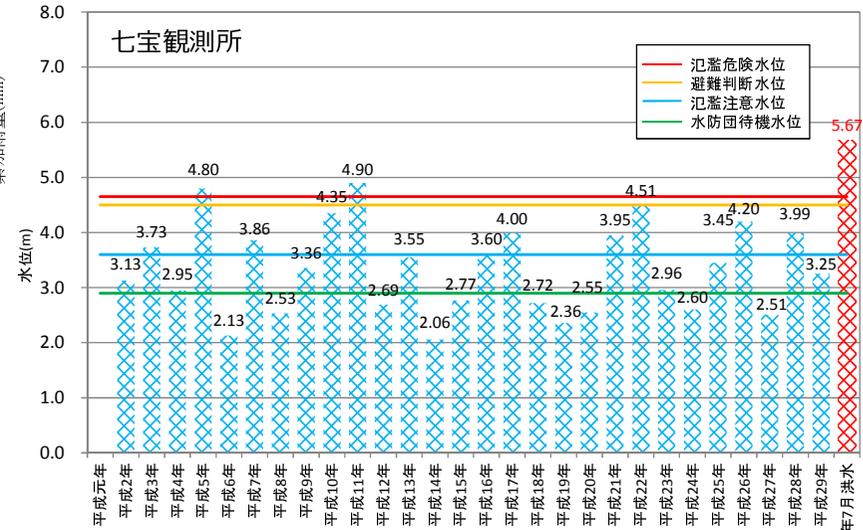
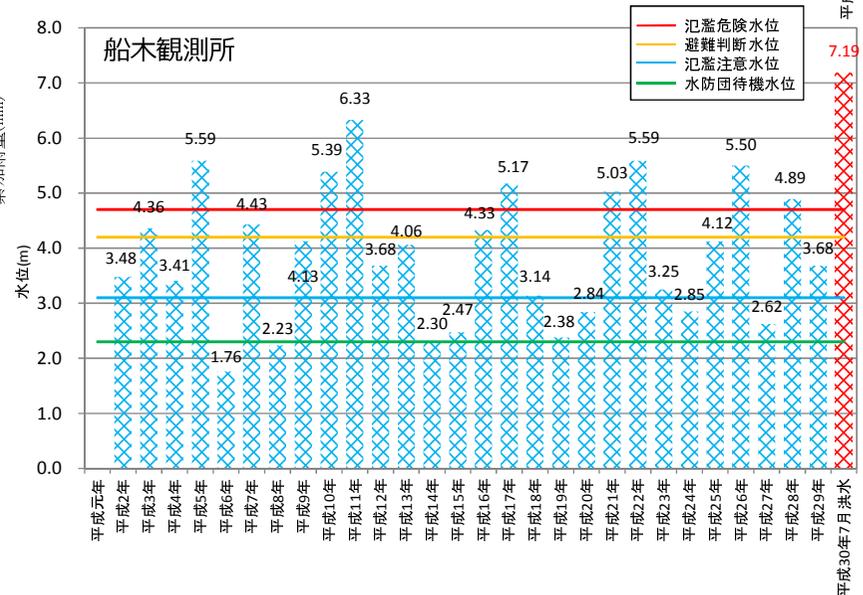
- 七宝観測所では、最高水位5.67mを記録 (氾濫危険水位を1.02m超過)
- 船木観測所では、最高水位7.19mを記録 (氾濫危険水位を2.49m超過)
- 本出水では、七宝・船木観測所ともに観測史上最高水位を記録

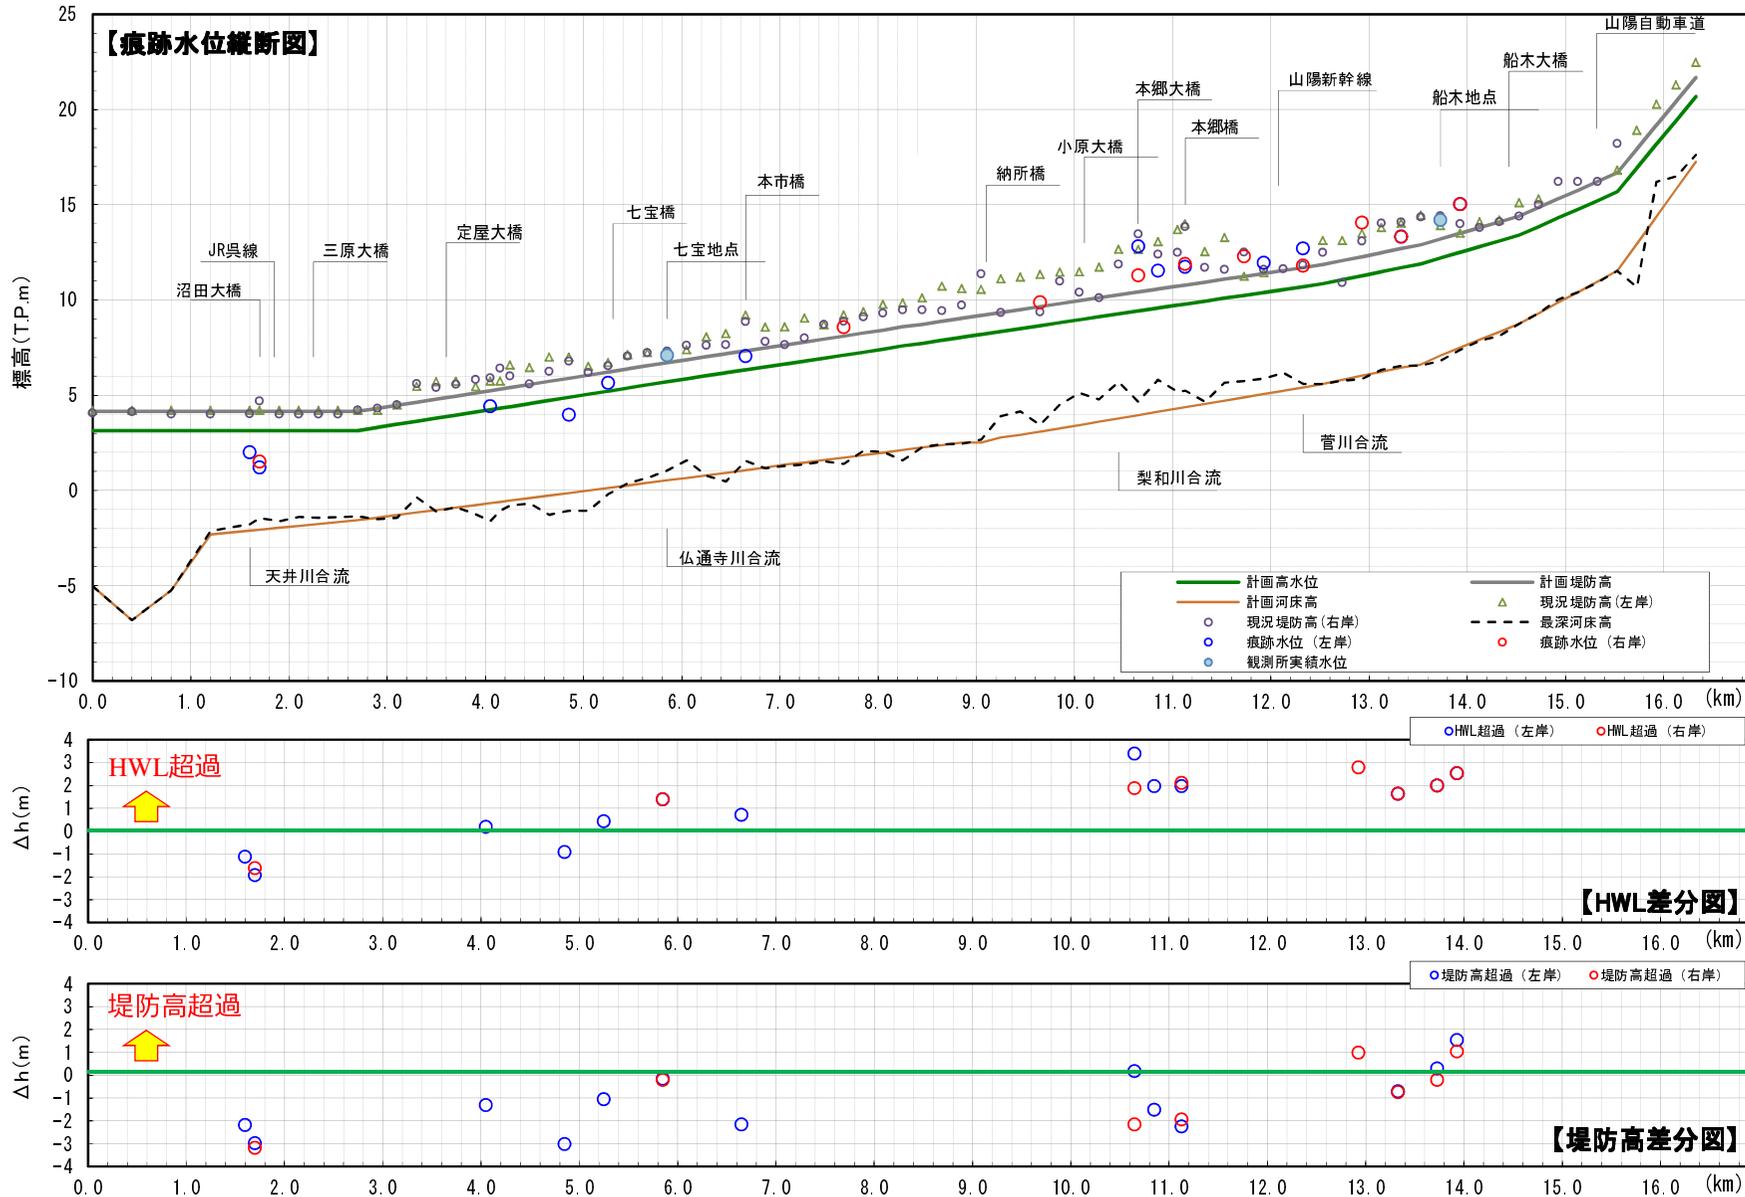
- 痕跡水位の調査結果より、本出水では5.0kmより上流区間にて、一連で計画高水位を超過と推測
- 堤防高に対しては、上流部の一部区間で超過が確認されており、越水氾濫が発生した可能性がある

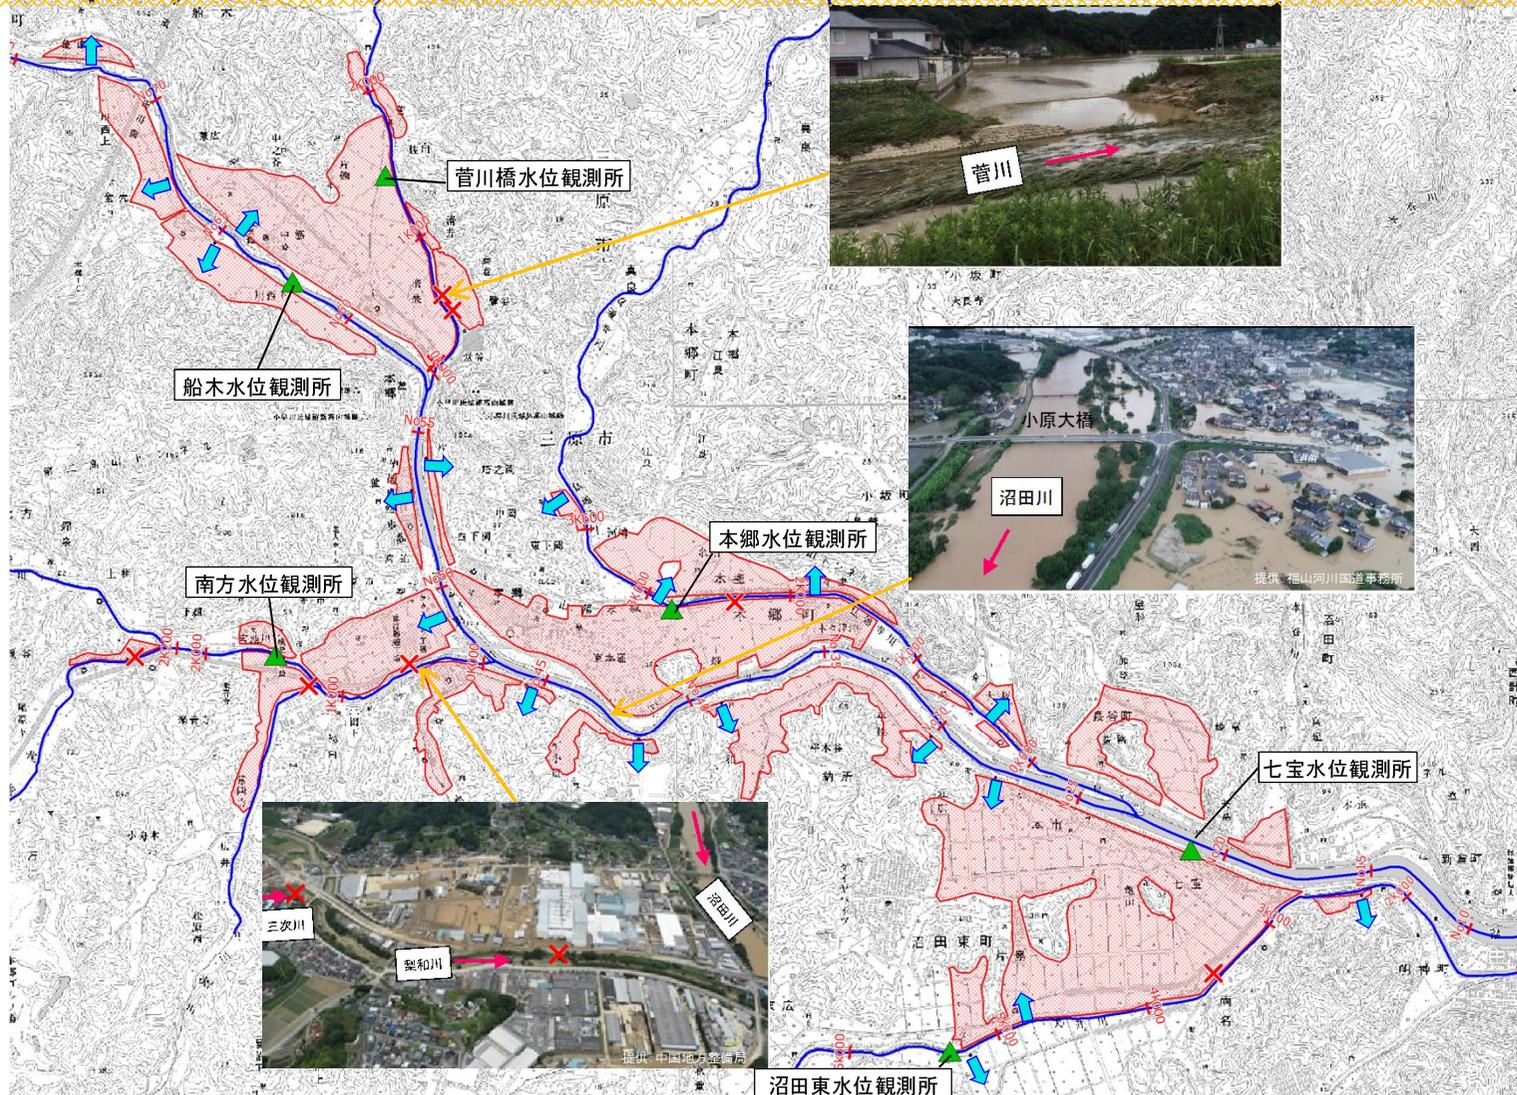
- 沼田川の浸水実績は、出水直後の空撮写真及び現地調査により21ブロックで確認
- 破堤した箇所が支川で8箇所確認され、本川の越水氾濫や内水氾濫等を含めた浸水面積は約700ha
- 浸水戸数は3,824戸（※H30.7.21三原市災害対策本部及び被害状況等について(第40報)より算出）
- 本郷取水場・浄水場が水没し、最大3市1町（三原市，尾道市，東広島市，愛媛県上島町）で断水が発生
- 中国電力沼田西変電所が水没し、最大11,500戸が停電（7/13に解消）

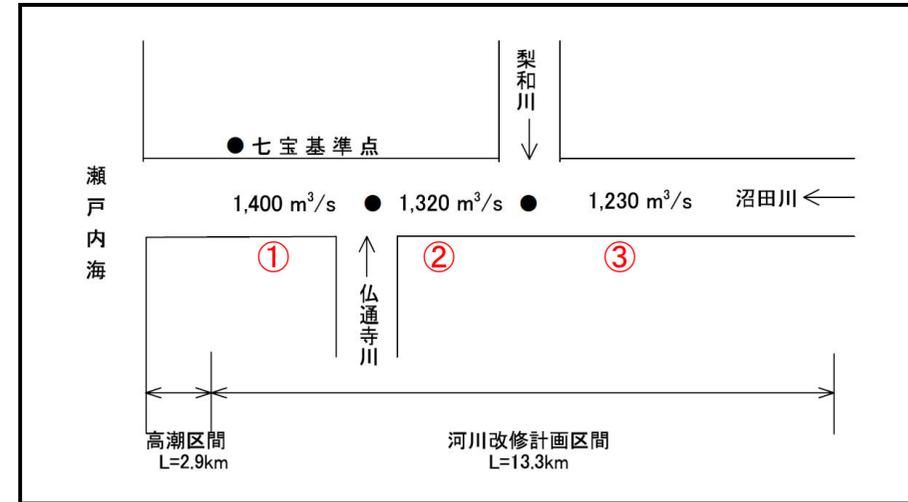
沼田川下流 流量配分 (河川整備計画)

- 河川整備基本方針：H14.12策定，計画規模1/100，計画高水流量1,400m³/s
- 河川整備計画：H15.2策定，計画規模は平成11年6月出水規模，計画高水流量1,400m³/s

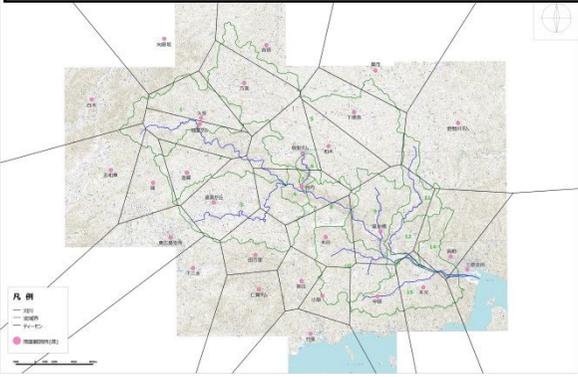
流域平均雨量

- 洪水期間の地点雨量を収集（県）
- ティーン分割により各小流域毎にティーン係数を算定
- ティーン係数と地点雨量を用いて流域平均雨量を算定

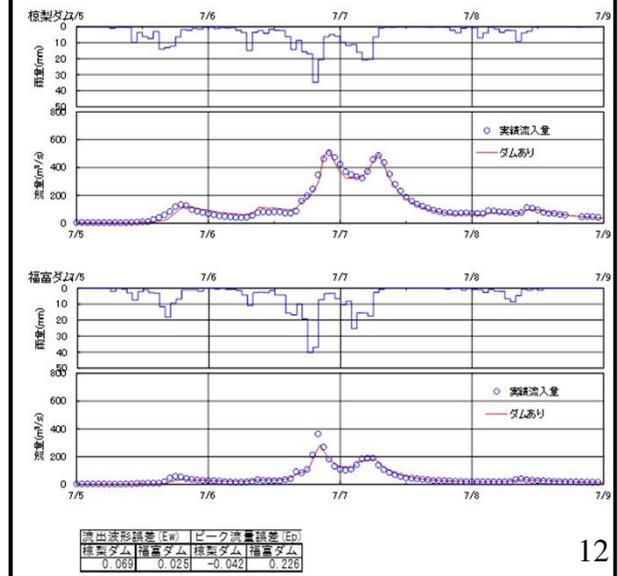
定数検証

- 初期定数をもとに一次流出率、豊和雨量を変化させ、ピーク流量、流出波形の誤差を評価
- 最終設定値は以下のとおり
 - 一次流出率 f1 : 0.8 (棕梨ダム流域のみ0.7)
 - 飽和雨量 Rsa : ∞

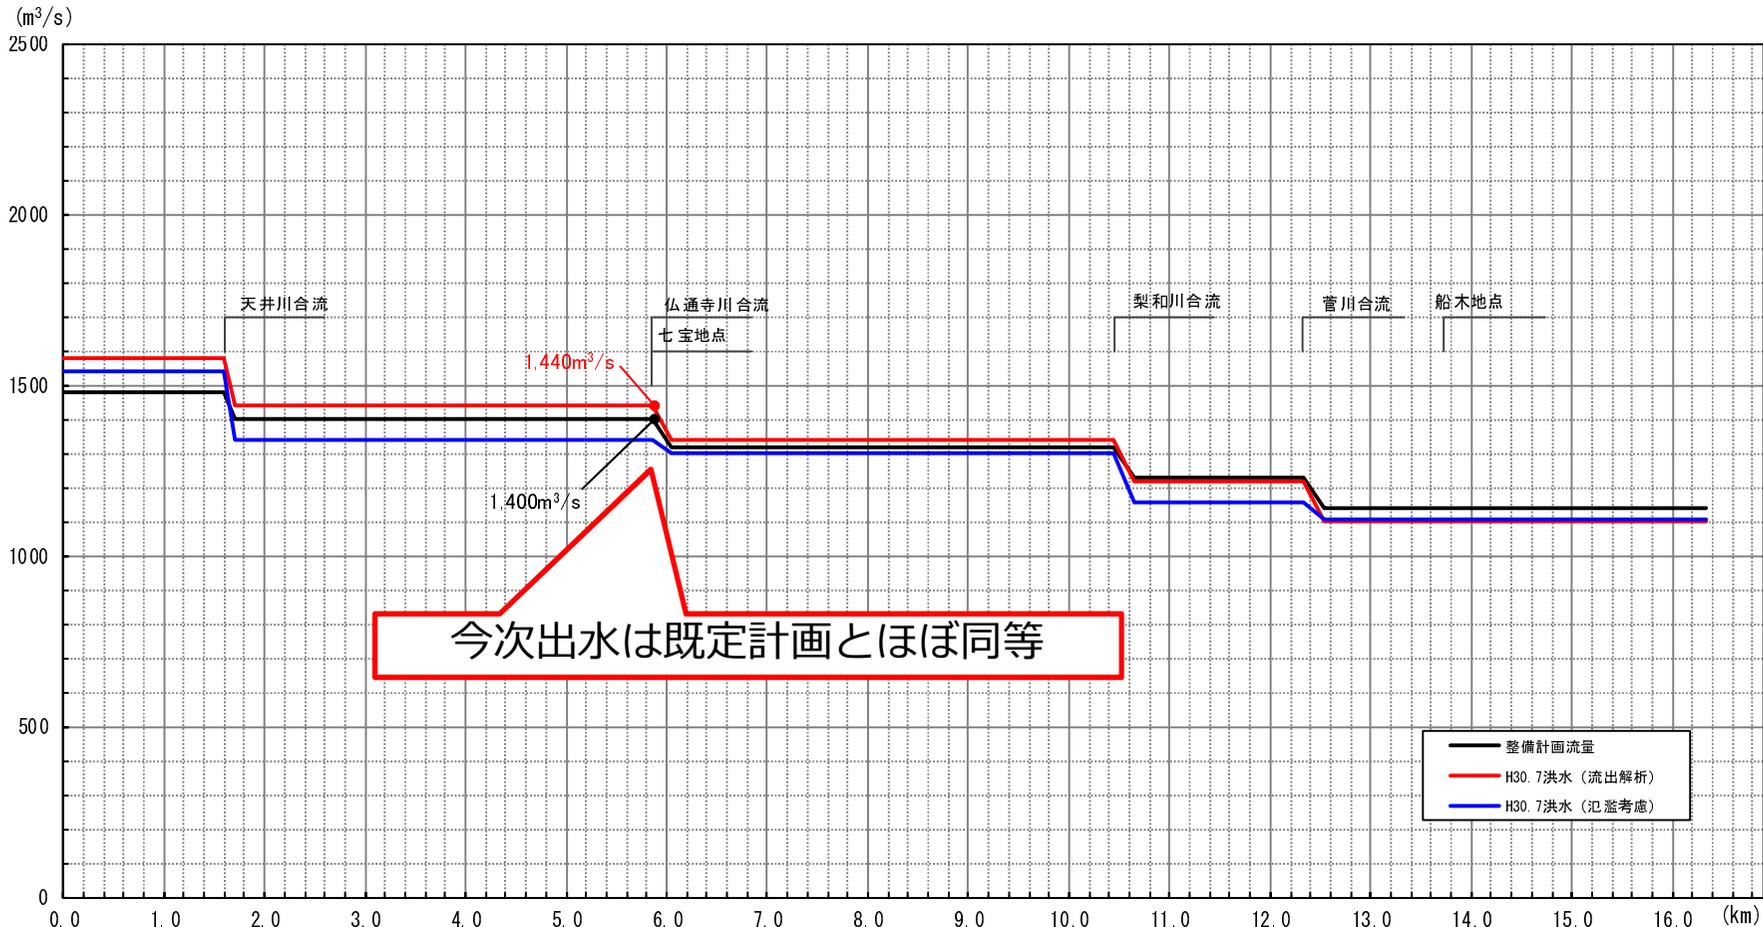
▲被災流量と既定流量の比較 (沼田川)

- 椋梨ダム流入量，福富ダム流入量，七宝・船木地点流量で同定したモデルより流量配分を推定
- 今次出水の流出解析による再現流量は七宝地点にて**1,440m³/s**，河川整備計画流量1,400m³/sであり，**既定計画とほぼ同等の洪水が発生**したと考えられる

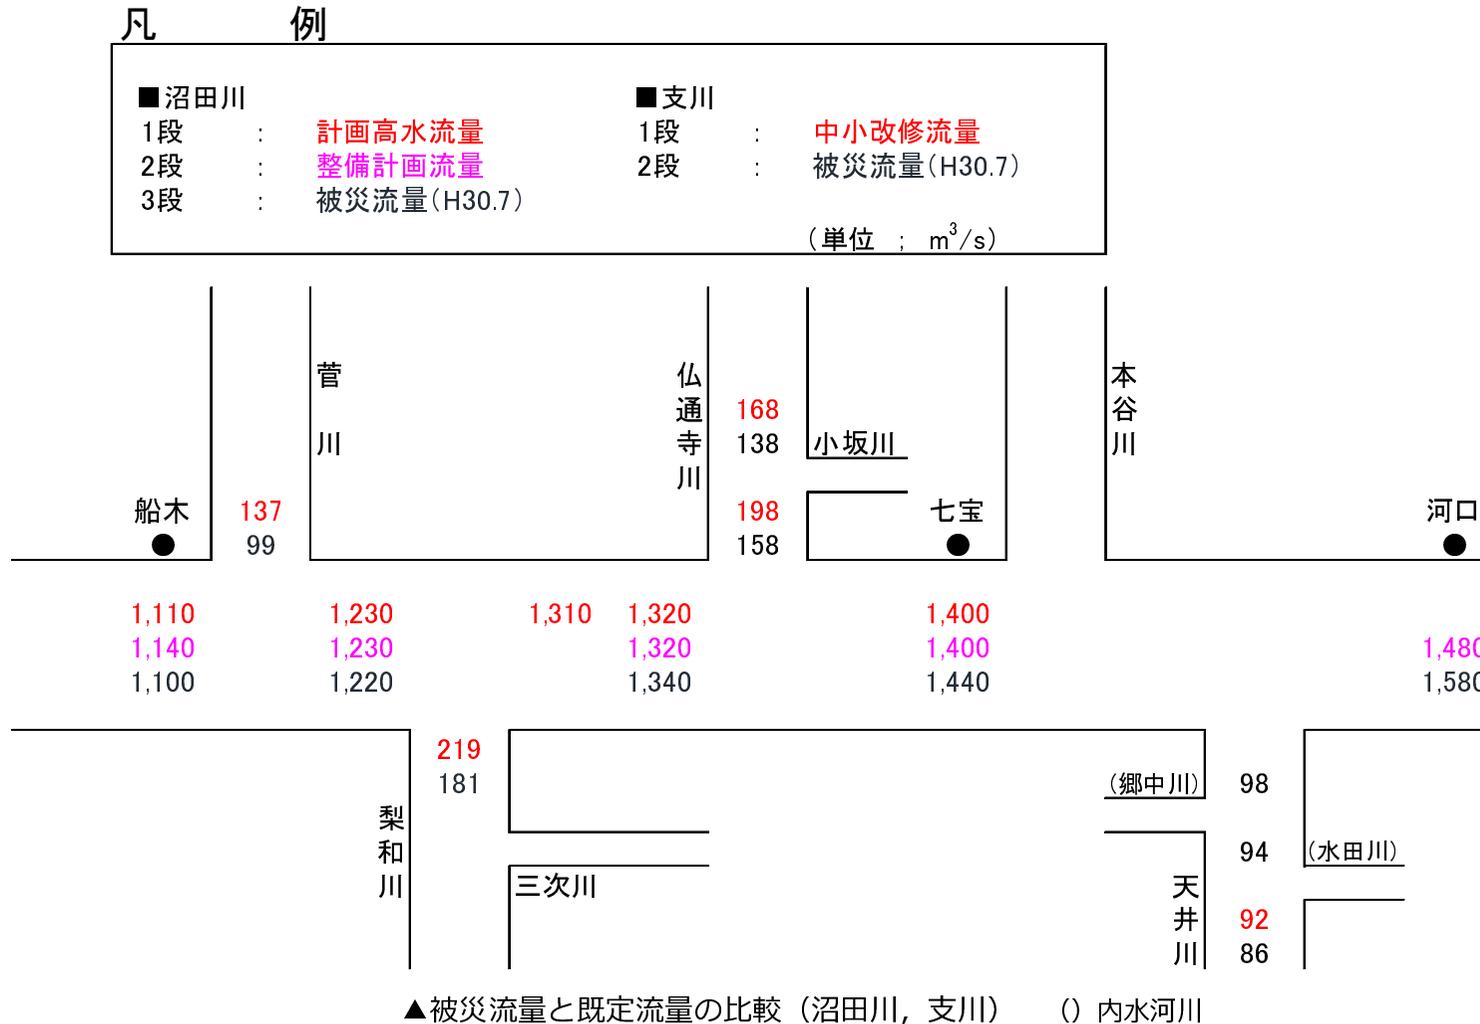
- 本川，支川において，流出計算及び水理計算により検討した被災流量を整理し，既往計画と比較
- 本川では，梨和川下流で計画高水流量を超える流出量であったと推測される。

支川の被災流量は、河川別に以下のとおり設定し、観測所実績ピーク水位に対する不等流計算で検証

- 1) 菅川、梨和川、仏通寺川：本川計画の流出計算モデル（貯留関数法モデル）の計算結果を採用
- 2) 天井川：支川計画での合理式での計算結果を採用

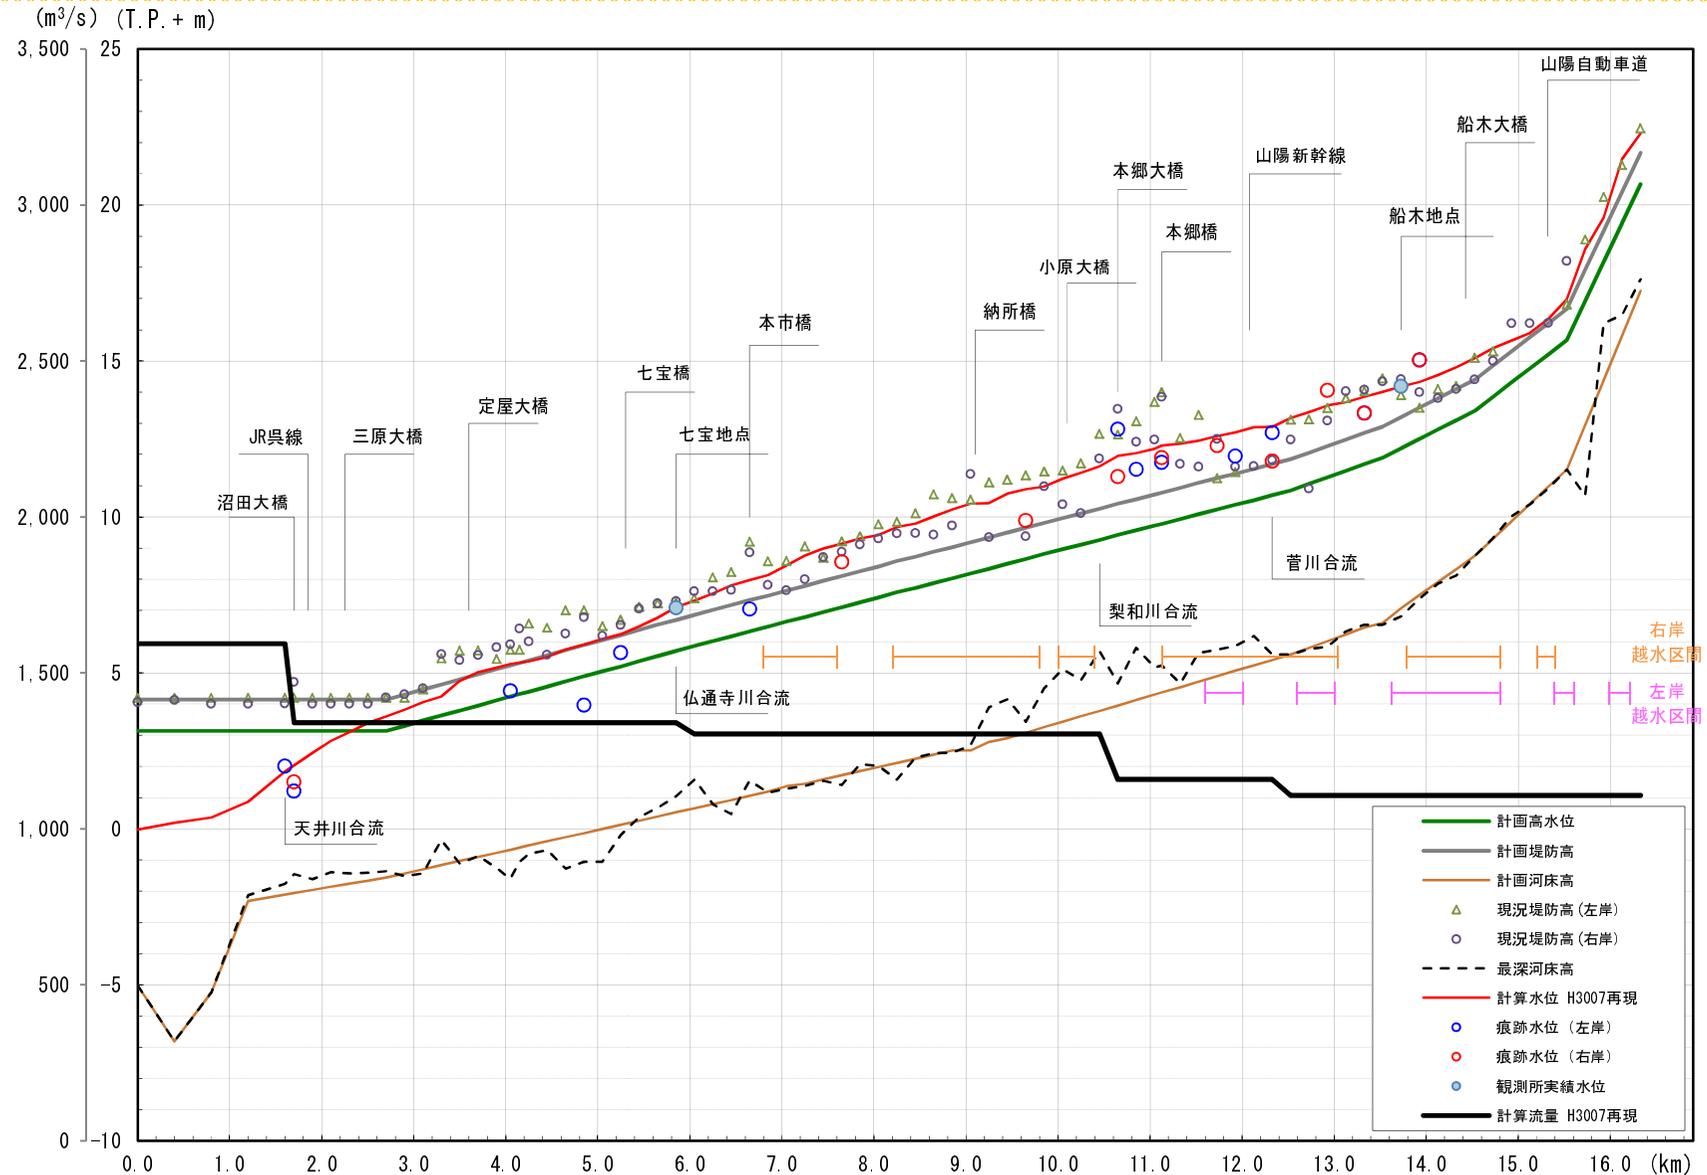
- ・ 氾濫考慮後流量を対象に各観測所の最高水位をもとに、被災時の水面形を再現
- ・ 全川で水位が非常に高く、右岸側では仏通寺川合流点上流において、左岸側では梨和川上流において越水が発生したものと推測される

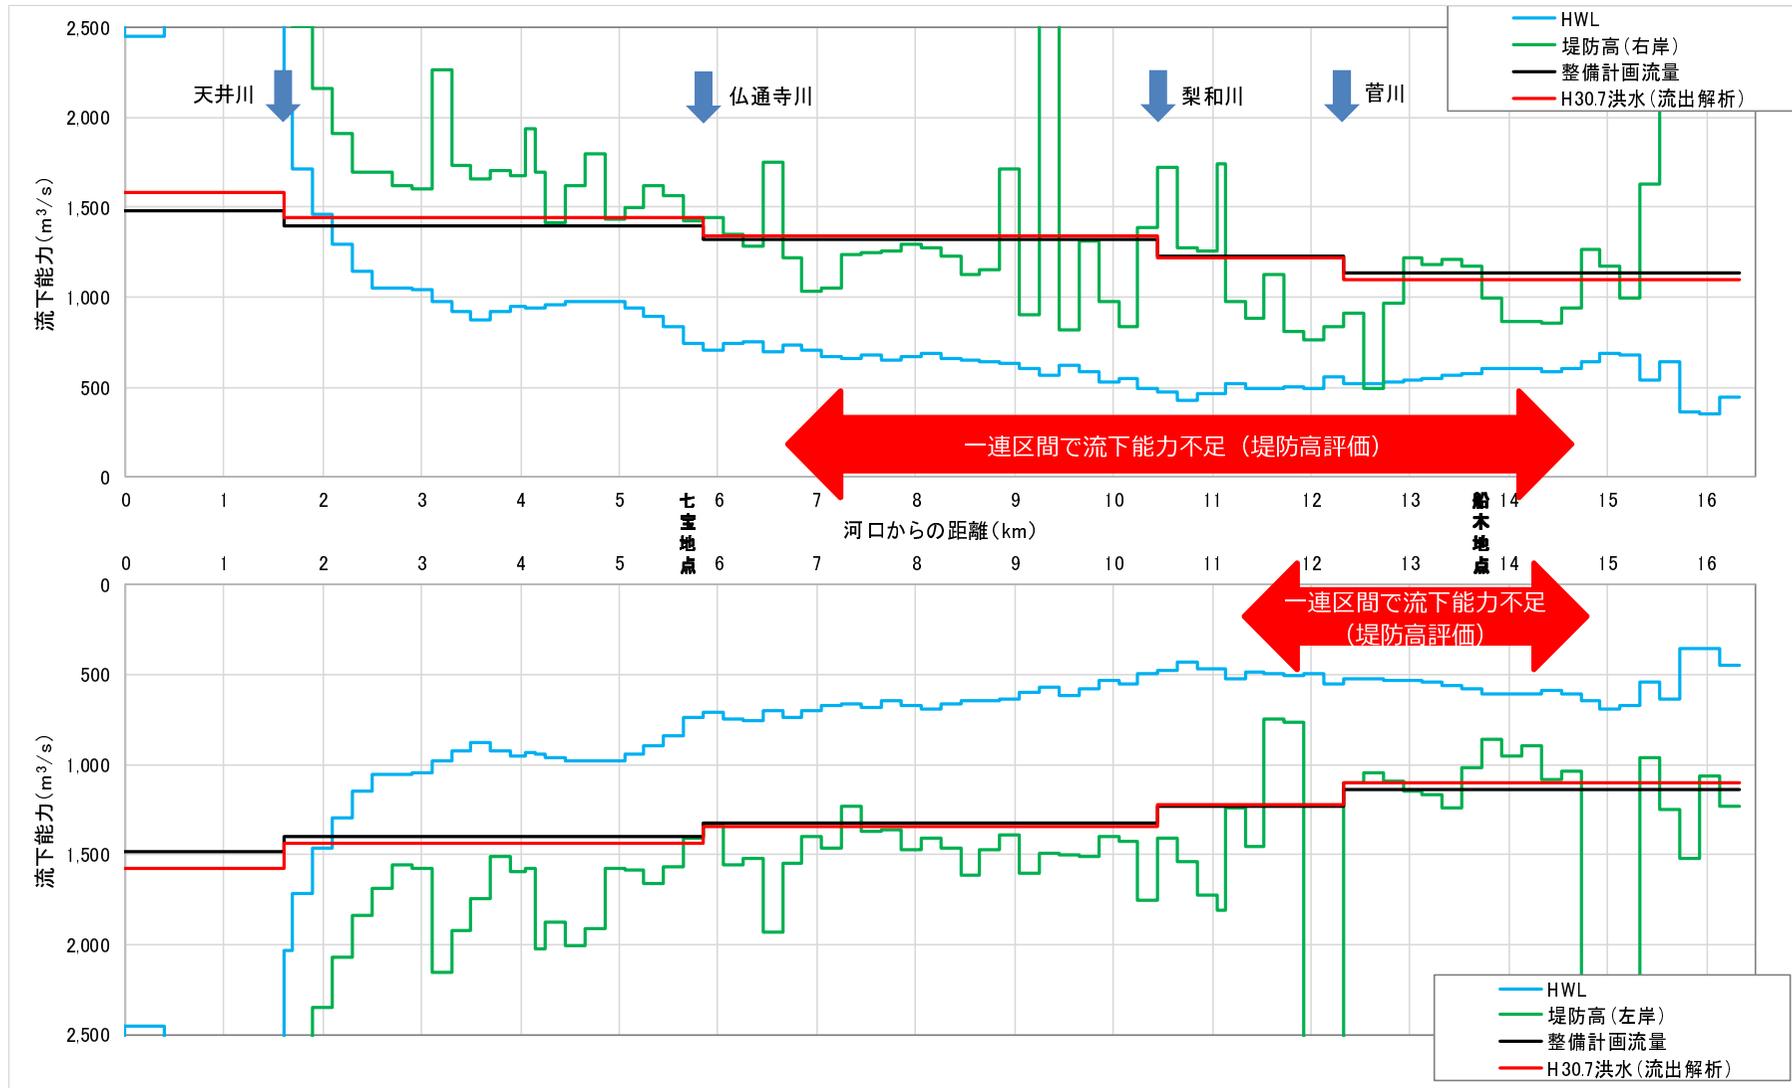
- 現況流下能力図により，今次出水流量を評価
 - H.W.L評価：**ほぼ全区間で流下能力が不足**している
 - 堤防高評価：**仏通寺川合流点より上流において，一連区間で流下能力不足**箇所が見られる

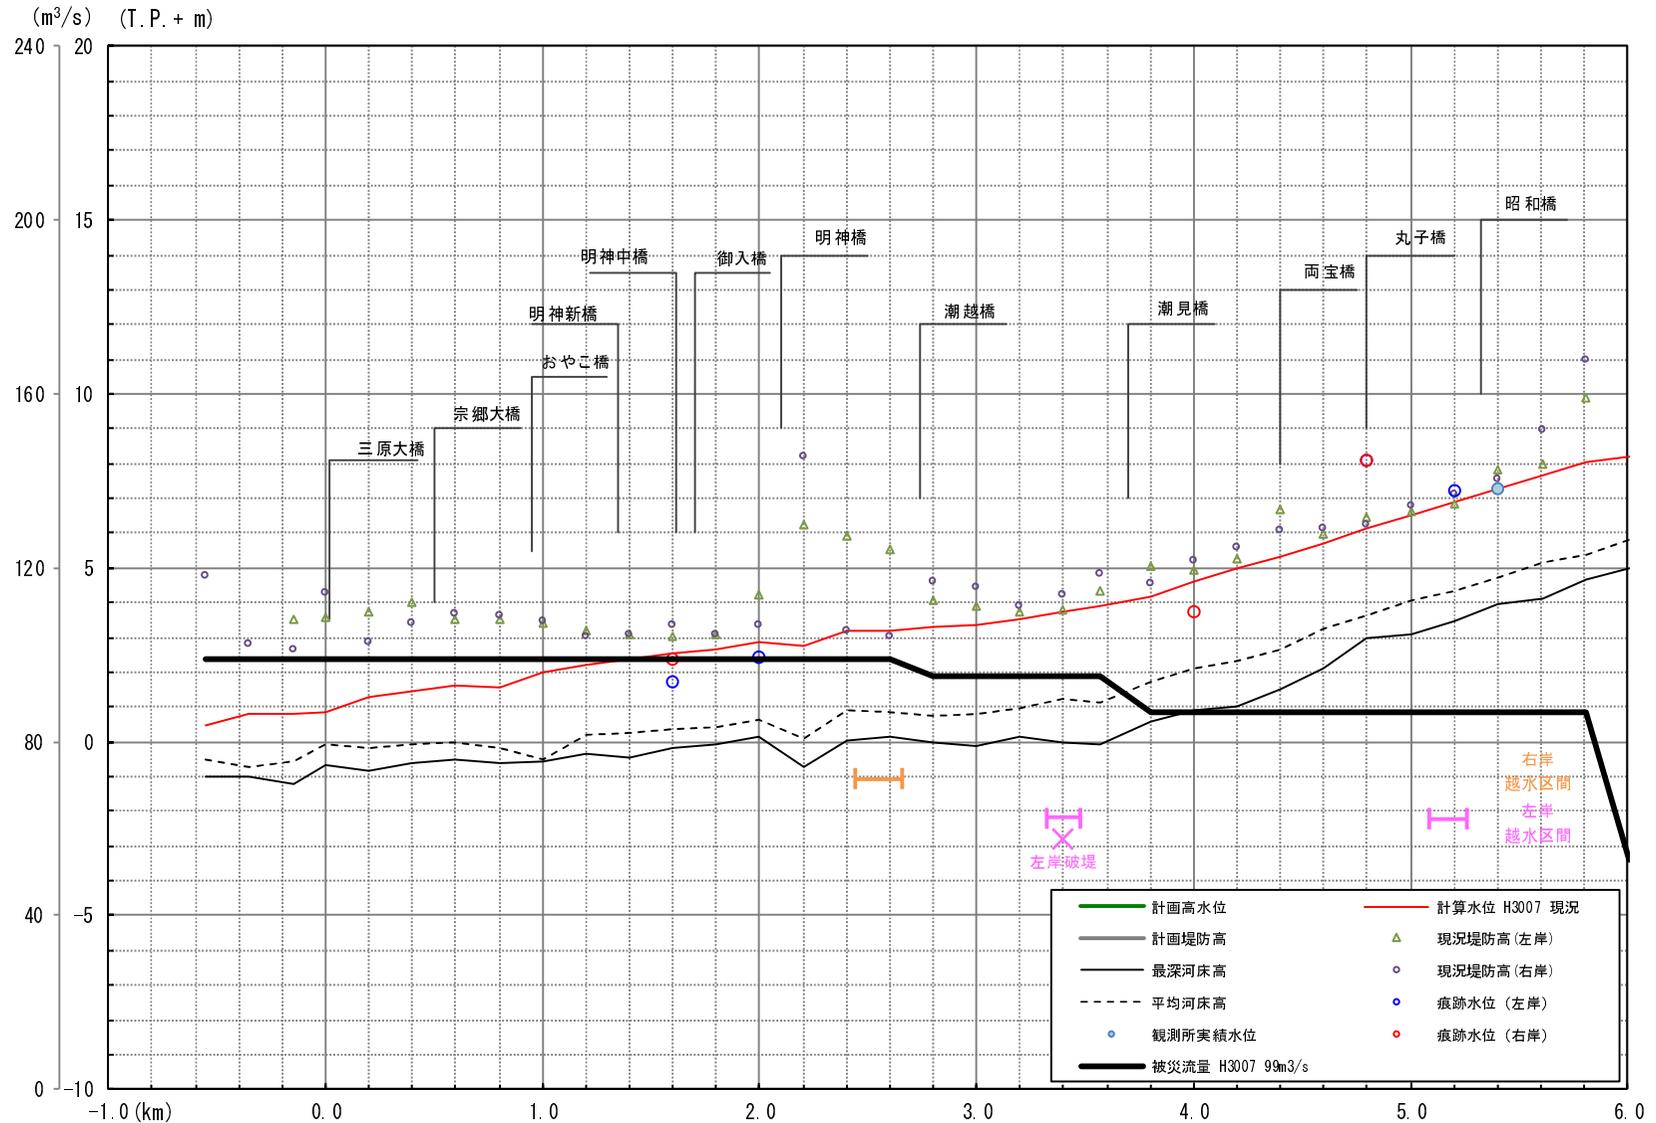
- 一次元不等流モデルを用いて、洪水時水面形状を算定
- 支川ピーク流量時（本川ピーク水位）の水面形（天井川対象区間は本川背水影響を受けない）
- 天井川においては、自己流により越水・破堤が発生したものと推測される

天井川のピーク流量は合理式で算定しているため、本川ピーク水位の同時生起を想定
