平成30年7月豪雨災害を踏まえた 今後の水害・土砂災害対策の あり方検討会

第2回 河川・ダム部会 【沼田川流域】

平成30年10月24日

目次 【沼田川流域】

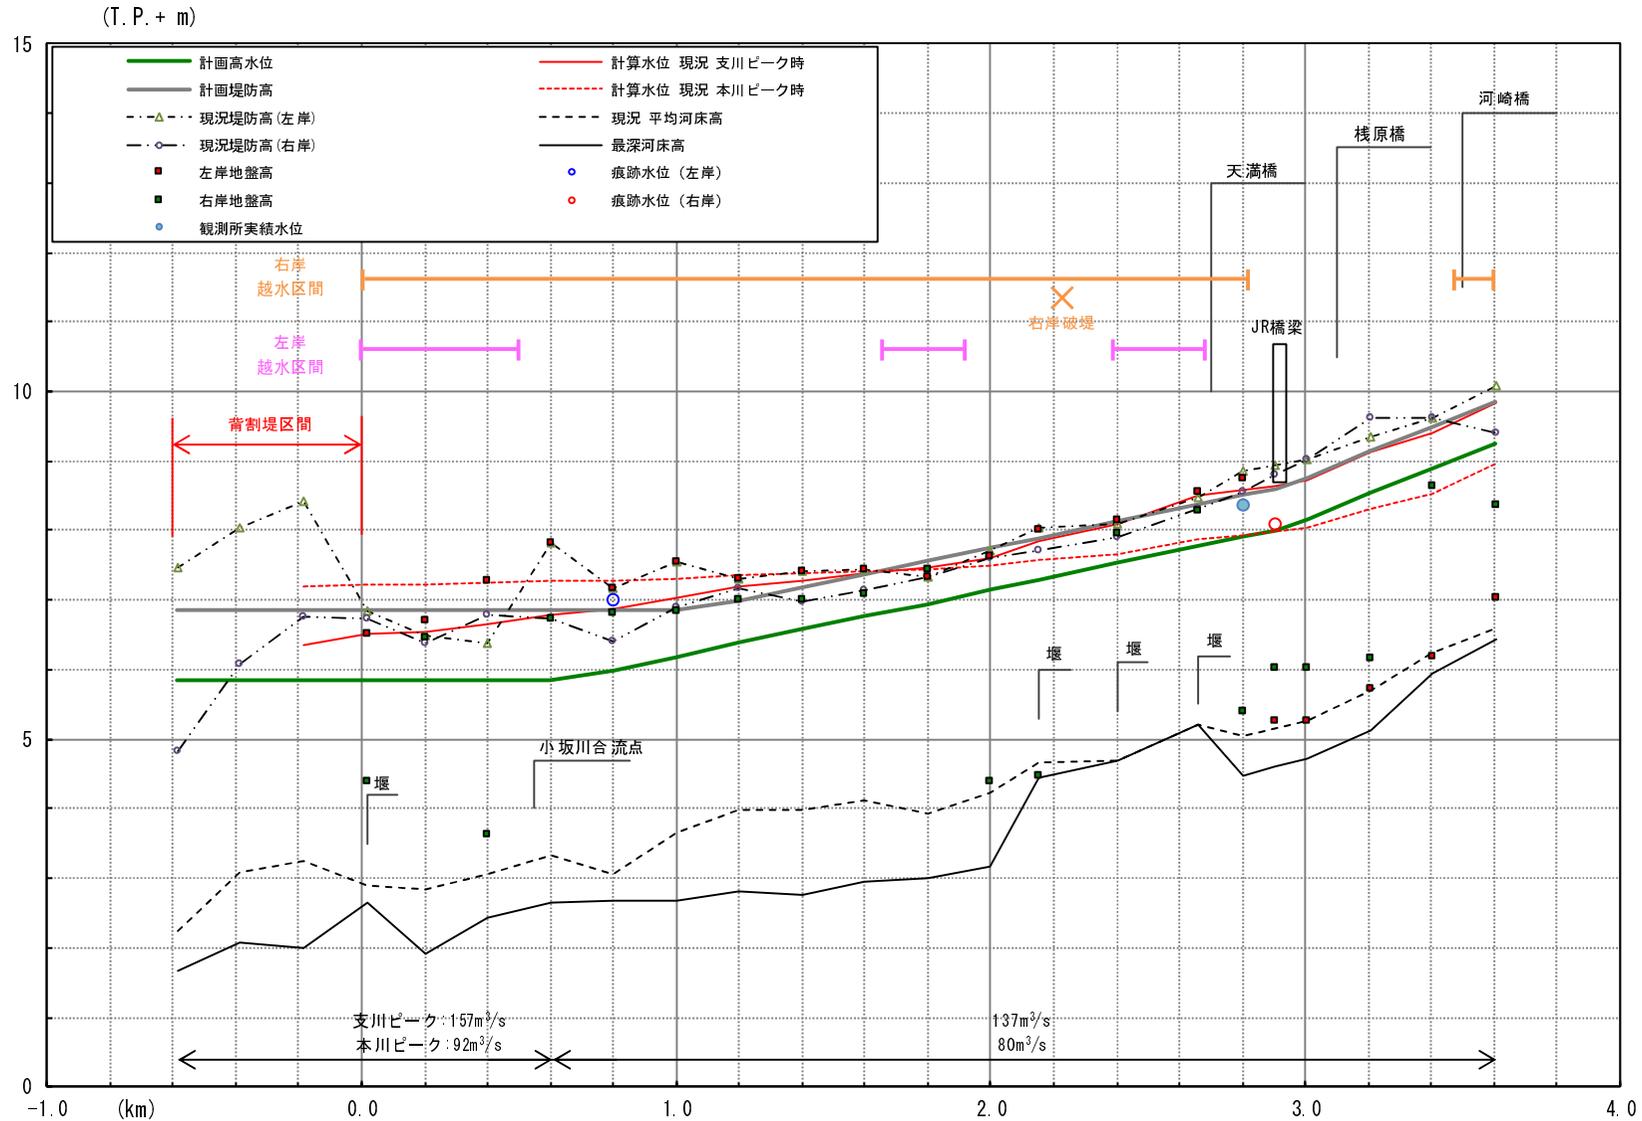
- 一次元不等流モデルを用いて、本川背水による影響を含めて洪水時水面形状を算定
- 支川ピーク流量時（実線）及び本川ピーク水位時（点線）の水面形
- 下流部は本川背水による影響が大きい。上流部は流下能力不足による越水・破堤であると推測される

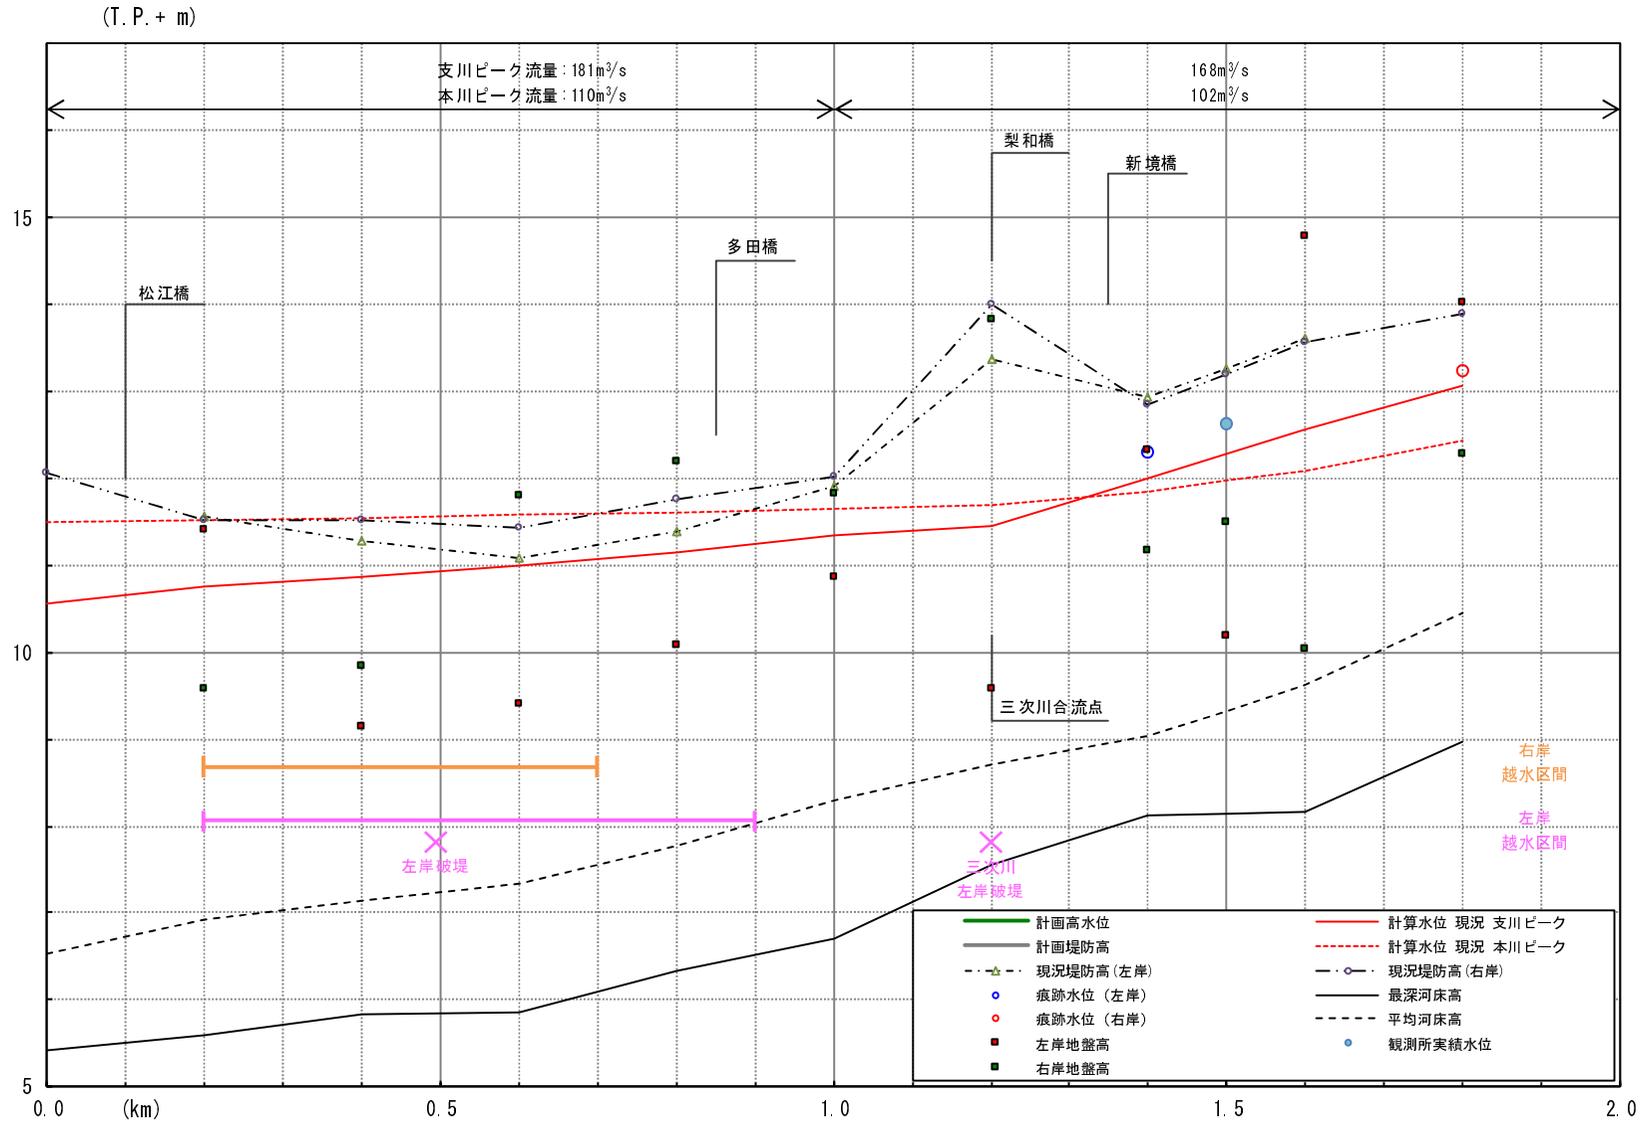
- 一次元不等流モデルを用いて、本川背水による影響を含めて洪水時水面形状を算定
- 支川ピーク流量時（実線）及び本川ピーク水位時（点線）の水面形
- 本出水においては、本川背水の影響により越水が発生したと推測される

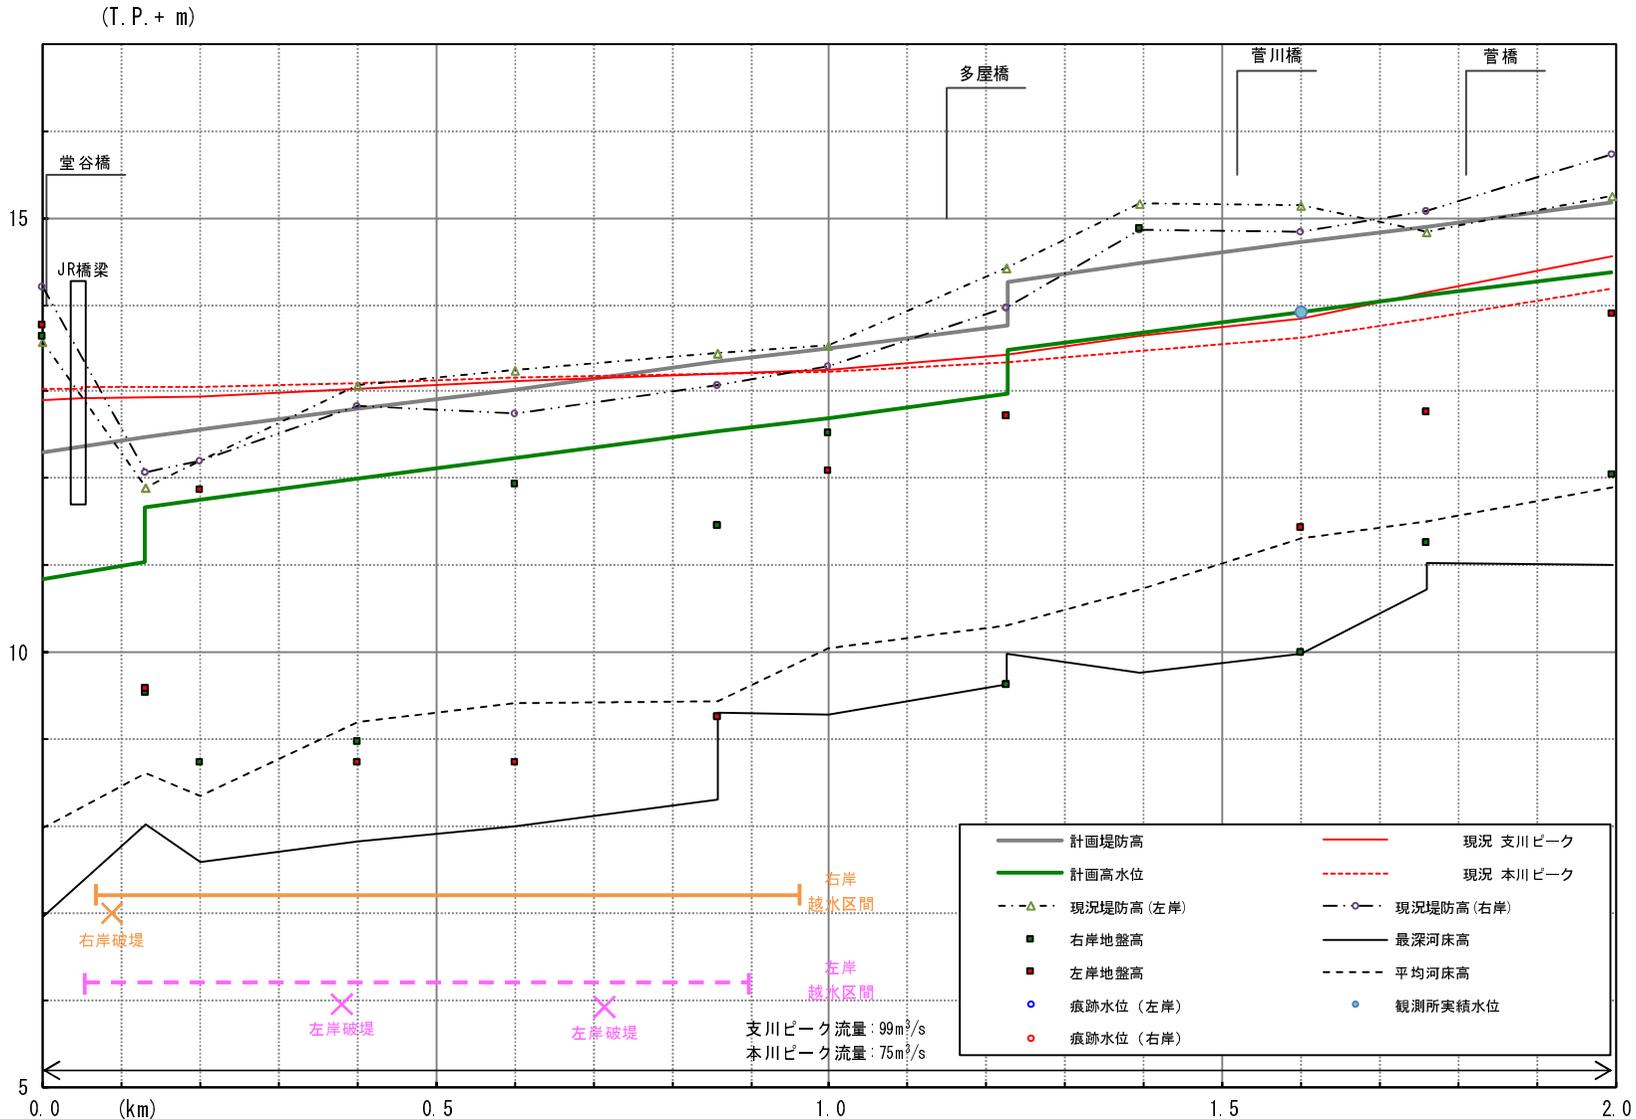
- 一次元不等流モデルを用いて、本川背水による影響を含めて洪水時水面形状を算定
- 支川ピーク流量時（実線）及び本川ピーク水位時（点線）の水面形
- 本出水においては、本川背水の影響とともに、JR橋梁による堰上げにより越水が発生したと推測される

※菅川左岸は越水により破堤が発生したと考えられるが、計算水位が現況堤防高を超過していないため、越水区間を点線で表示

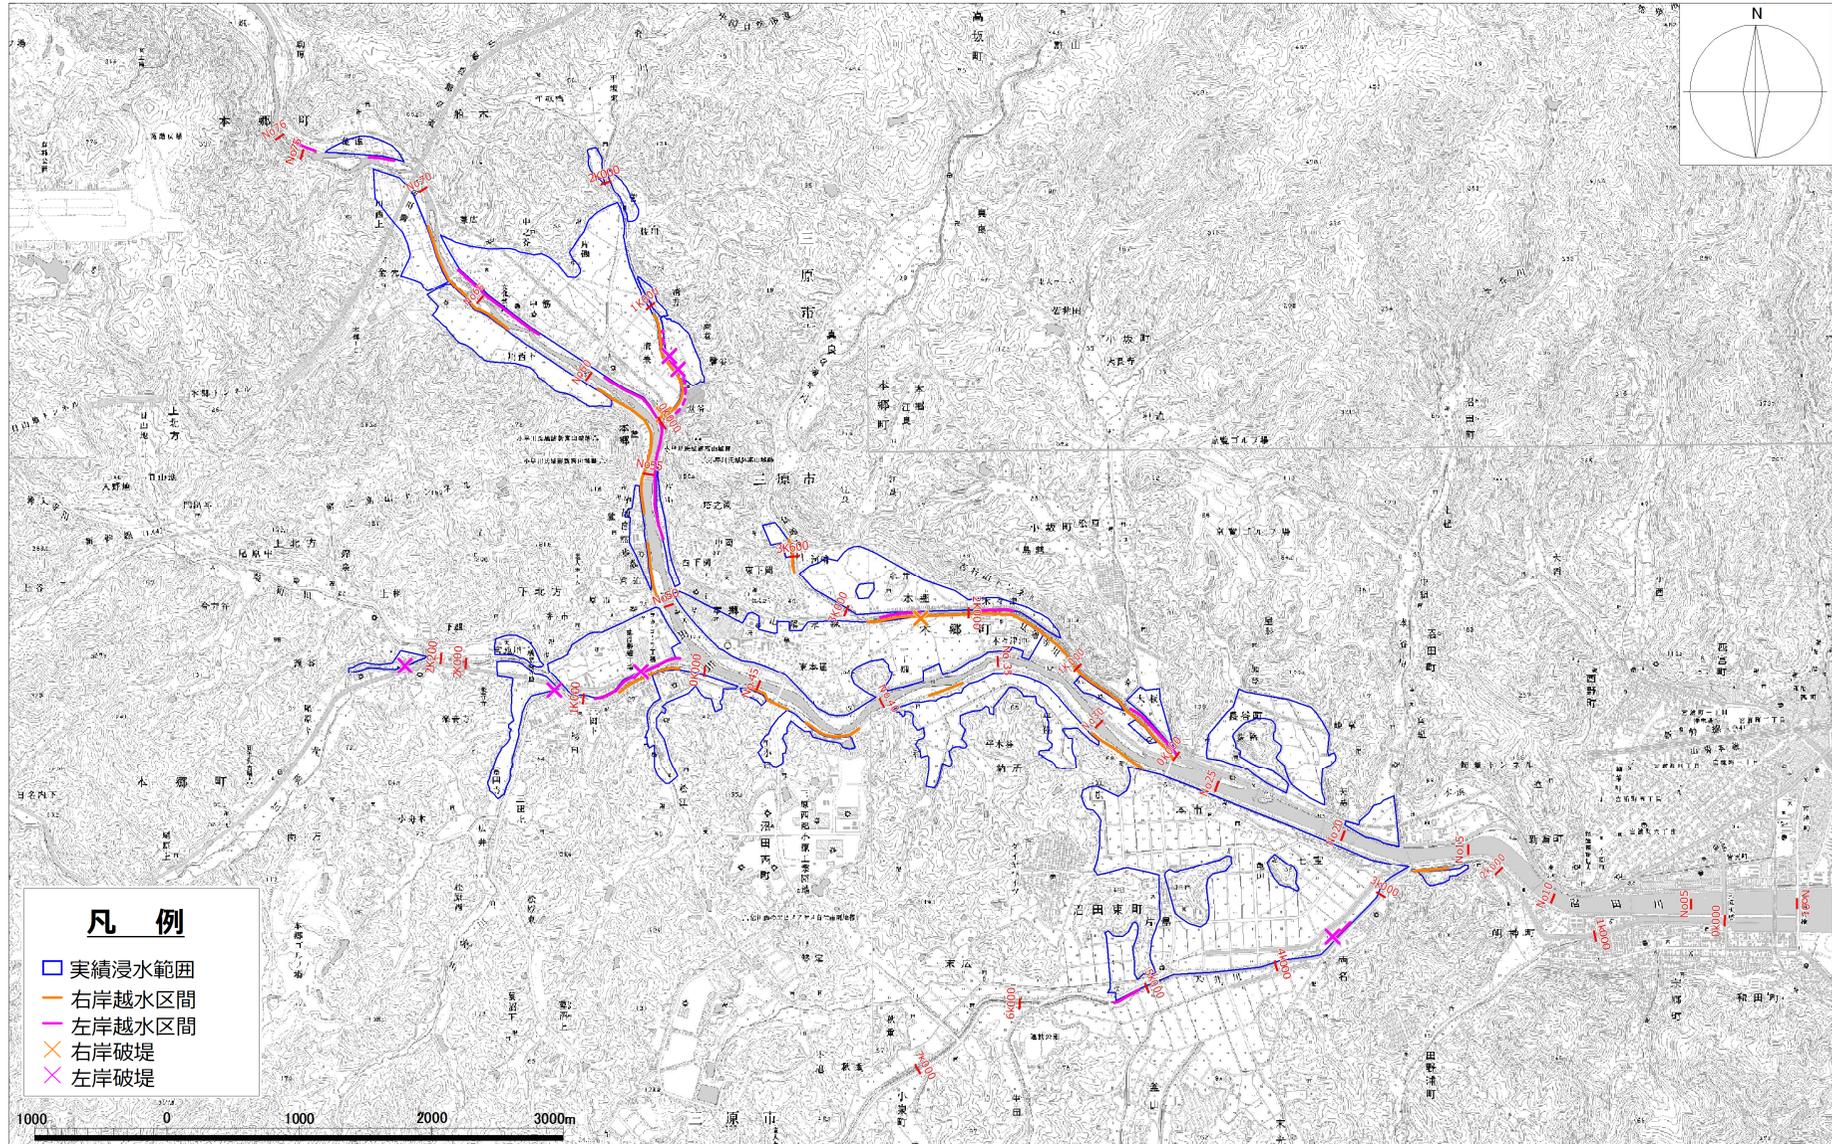
- ・ 痕跡水位等の現地調査結果及び水位解析結果から，越水した可能性のある区間を整理した
- ・ 本川・支川ともに広範囲に渡って越水が発生したものと考えられる

※菅川左岸は，計算水位が現況堤防高を超過していないため，越水区間を点線で表示

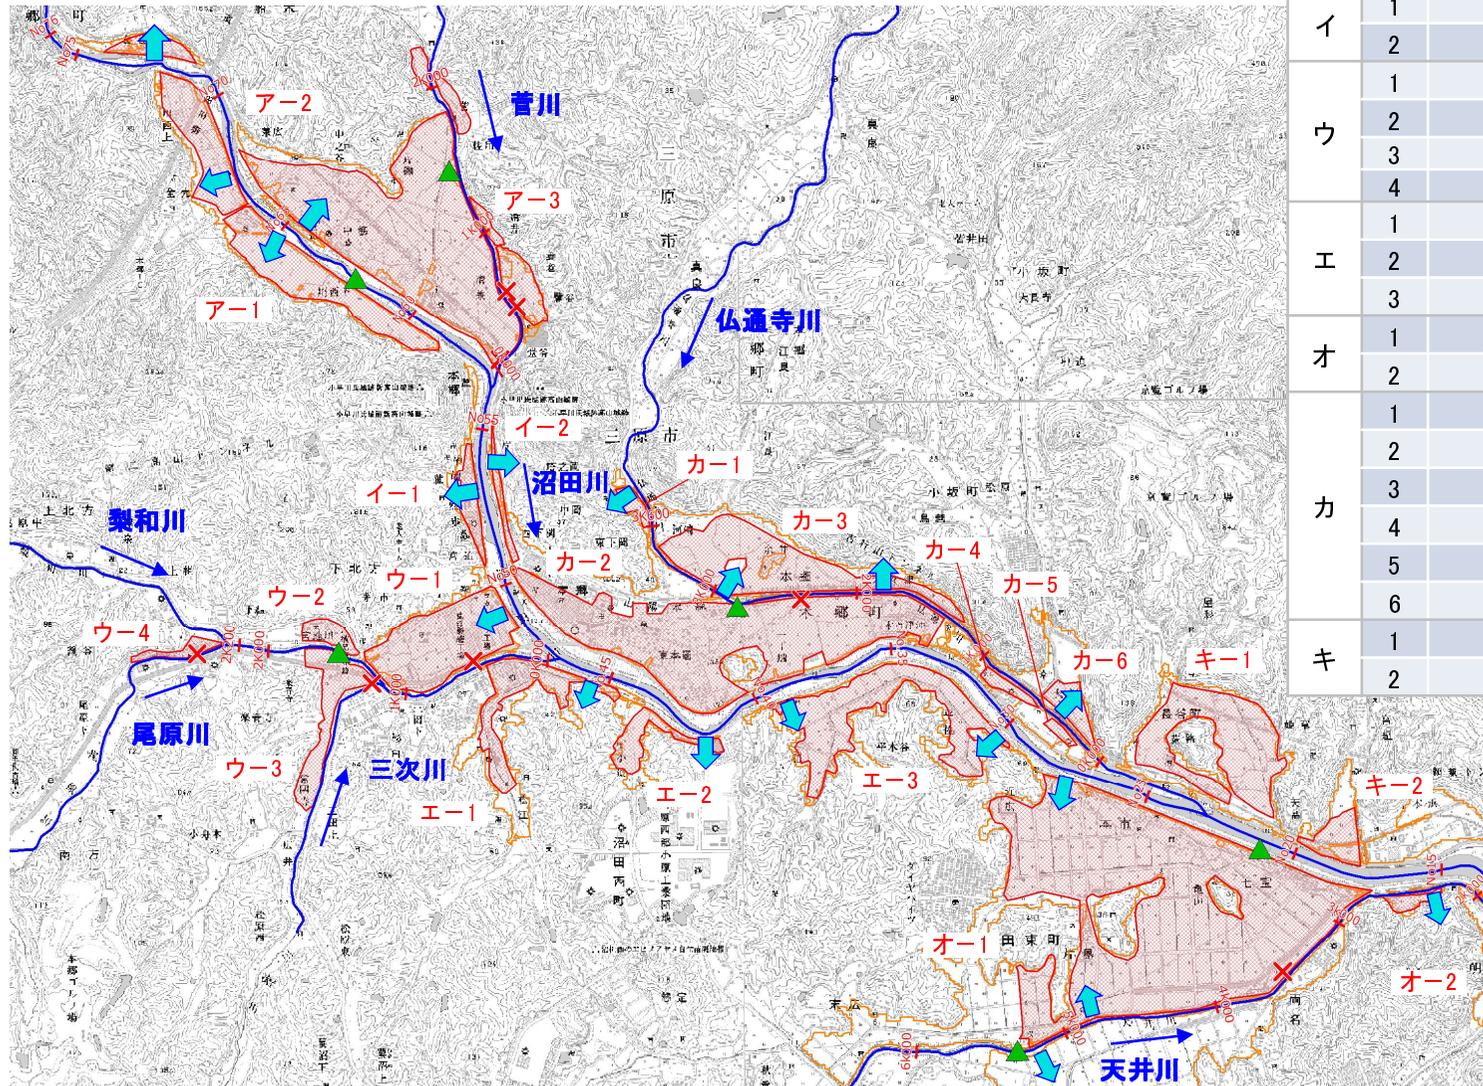
・ 痕跡水位等の現地調査結果より，浸水被害の発生要因を推測した（全エリアで内水氾濫発生の可能性含む）

浸水エリア	浸水面積(ha)	浸水要因(推測)	
ア	1	56.8	本川越水
	2	112.1	本川越水+支川破堤
	3	10.7	支川破堤
イ	1	6.1	本川越水
	2	0.0	本川越水
ウ	1	36.6	本川越水+支川破堤
	2	4.7	支川越水
	3	15.2	支川破堤
	4	3.2	支川破堤
エ	1	16.6	本川越水+内水
	2	9.4	本川越水
	3	39.8	本川越水
オ	1	204.8	本川越水+支川破堤・越水
	2	2.6	支川越水
カ	1	2.5	支川越水
	2	103.1	支川破堤
	3	41.2	支川越水
	4	2.6	支川越水
	5	1.3	支川越水
	6	6.0	支川越水
キ	1	39.8	内水
	2	7.8	内水

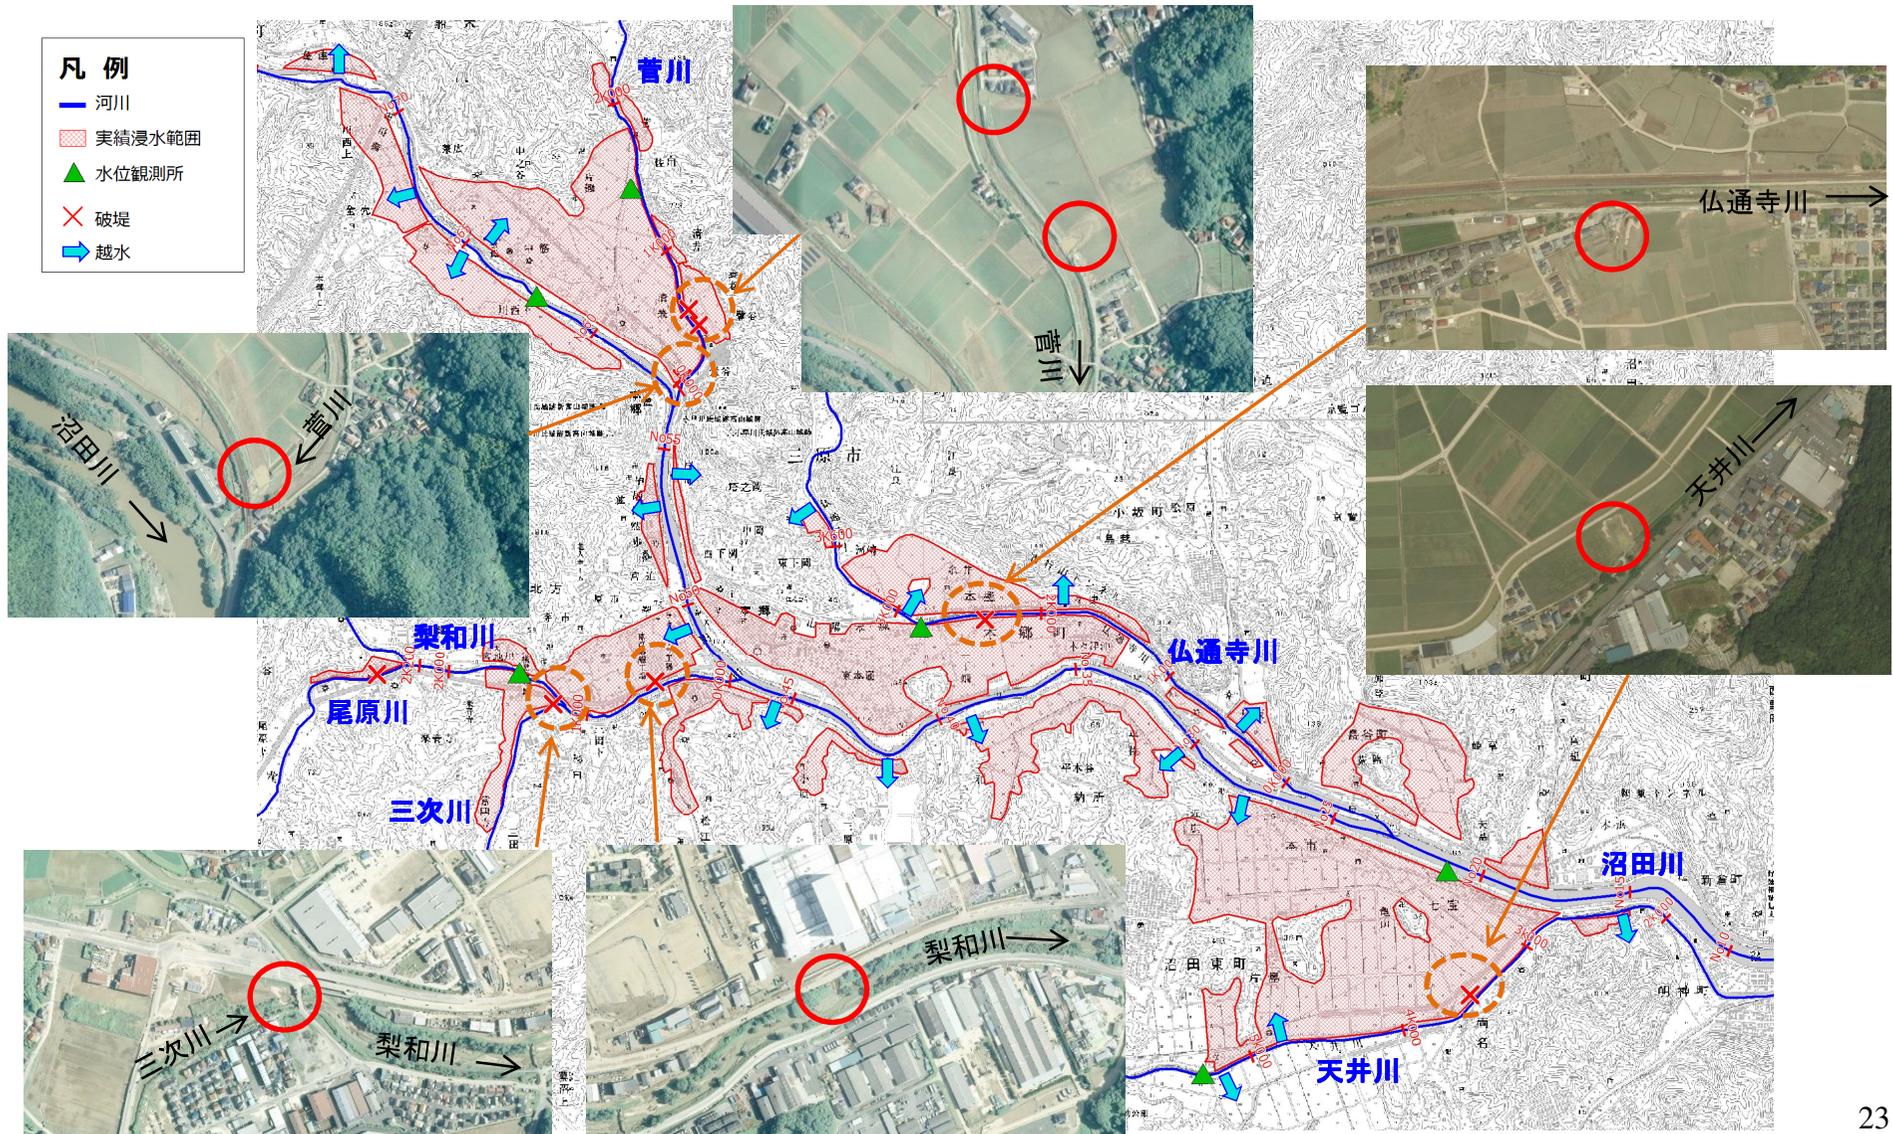
- ・ 現地状況及び詳細な地形データから破堤要因を分析
- ・ 自己流及び本川背水影響などにより、長時間にわたって水位が高い状態が続いたため、浸透等の影響の可能性もあるが、主な決壊の要因は「越水」と推定される

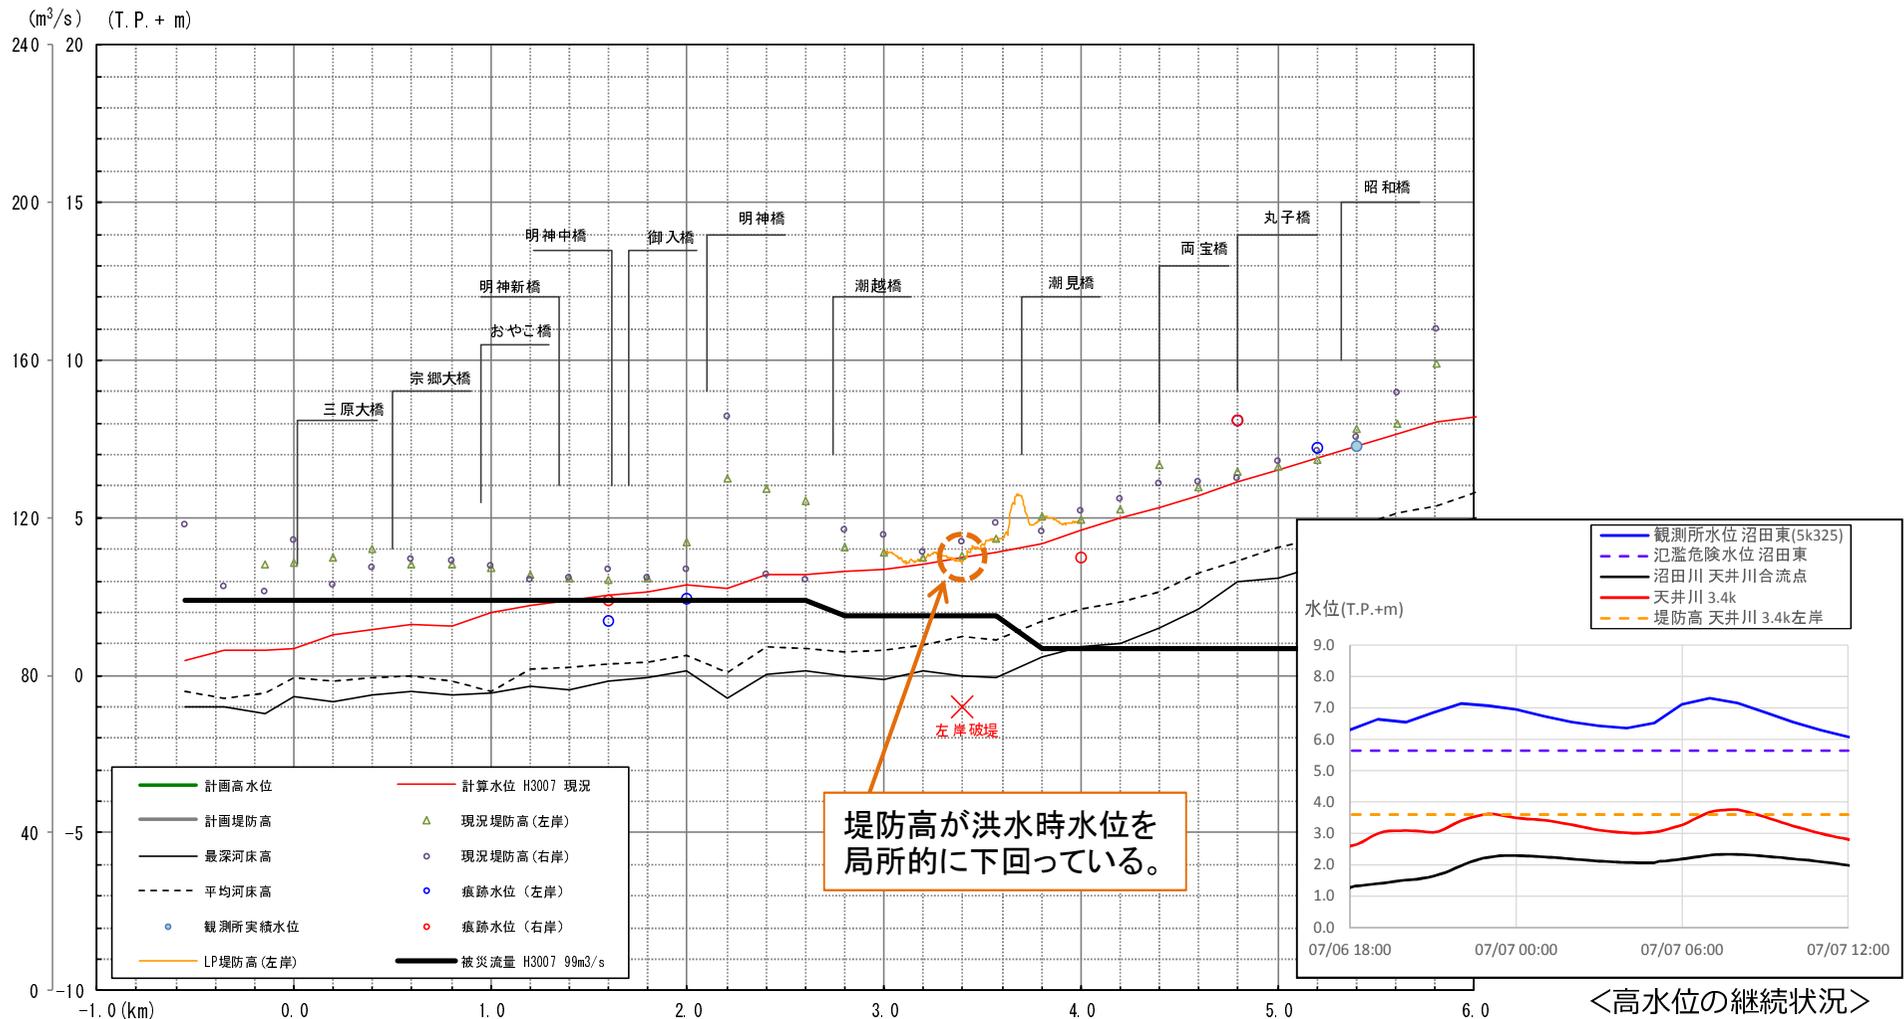
【図8.1-1 天井川 水位縦断図】

- 天井川では、3.4k左岸付近で破堤氾濫が発生している。
- 以下に洪水時水位を再現した縦断図を示すが、LPデータをもとに5mピッチで作成した堤防高縦断図において、3.4k左岸で洪水時水位を局所的に下回っており、越水破堤が発生したと考えられる。

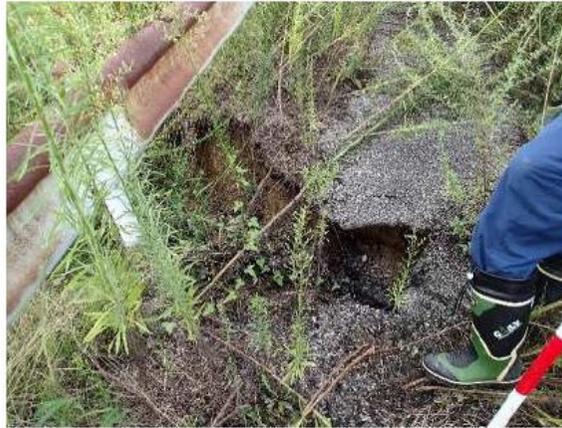
- 土木研究所の調査においても、決壊箇所下流の川裏側のり肩～天端路面の陥没が確認されており、越水による決壊と推定されている（図8.1-2）。

<天端～川裏のり肩の陥没>

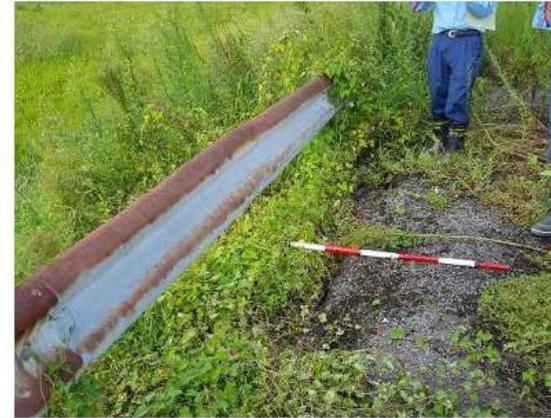
<川裏のり肩部の侵食状況>

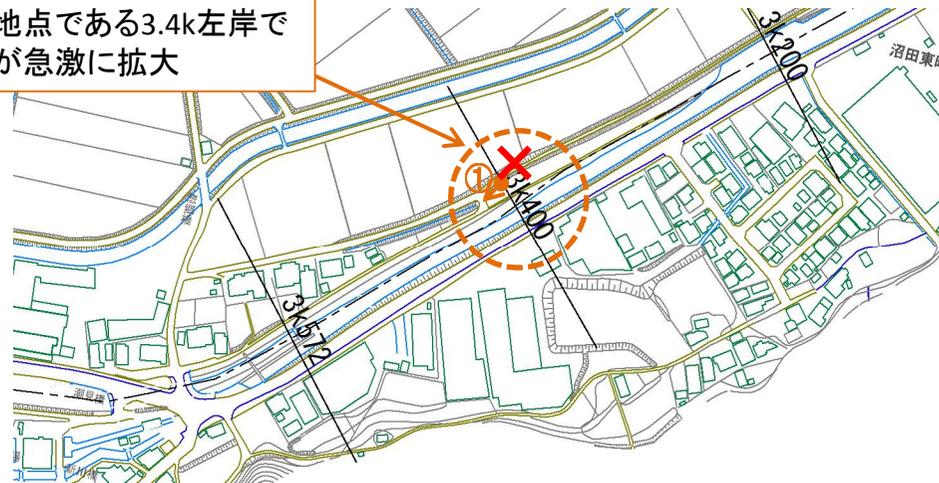
【図8.1-3 天井川 破堤箇所平面図】

破堤地点である3.4k左岸で
川幅が急激に拡大

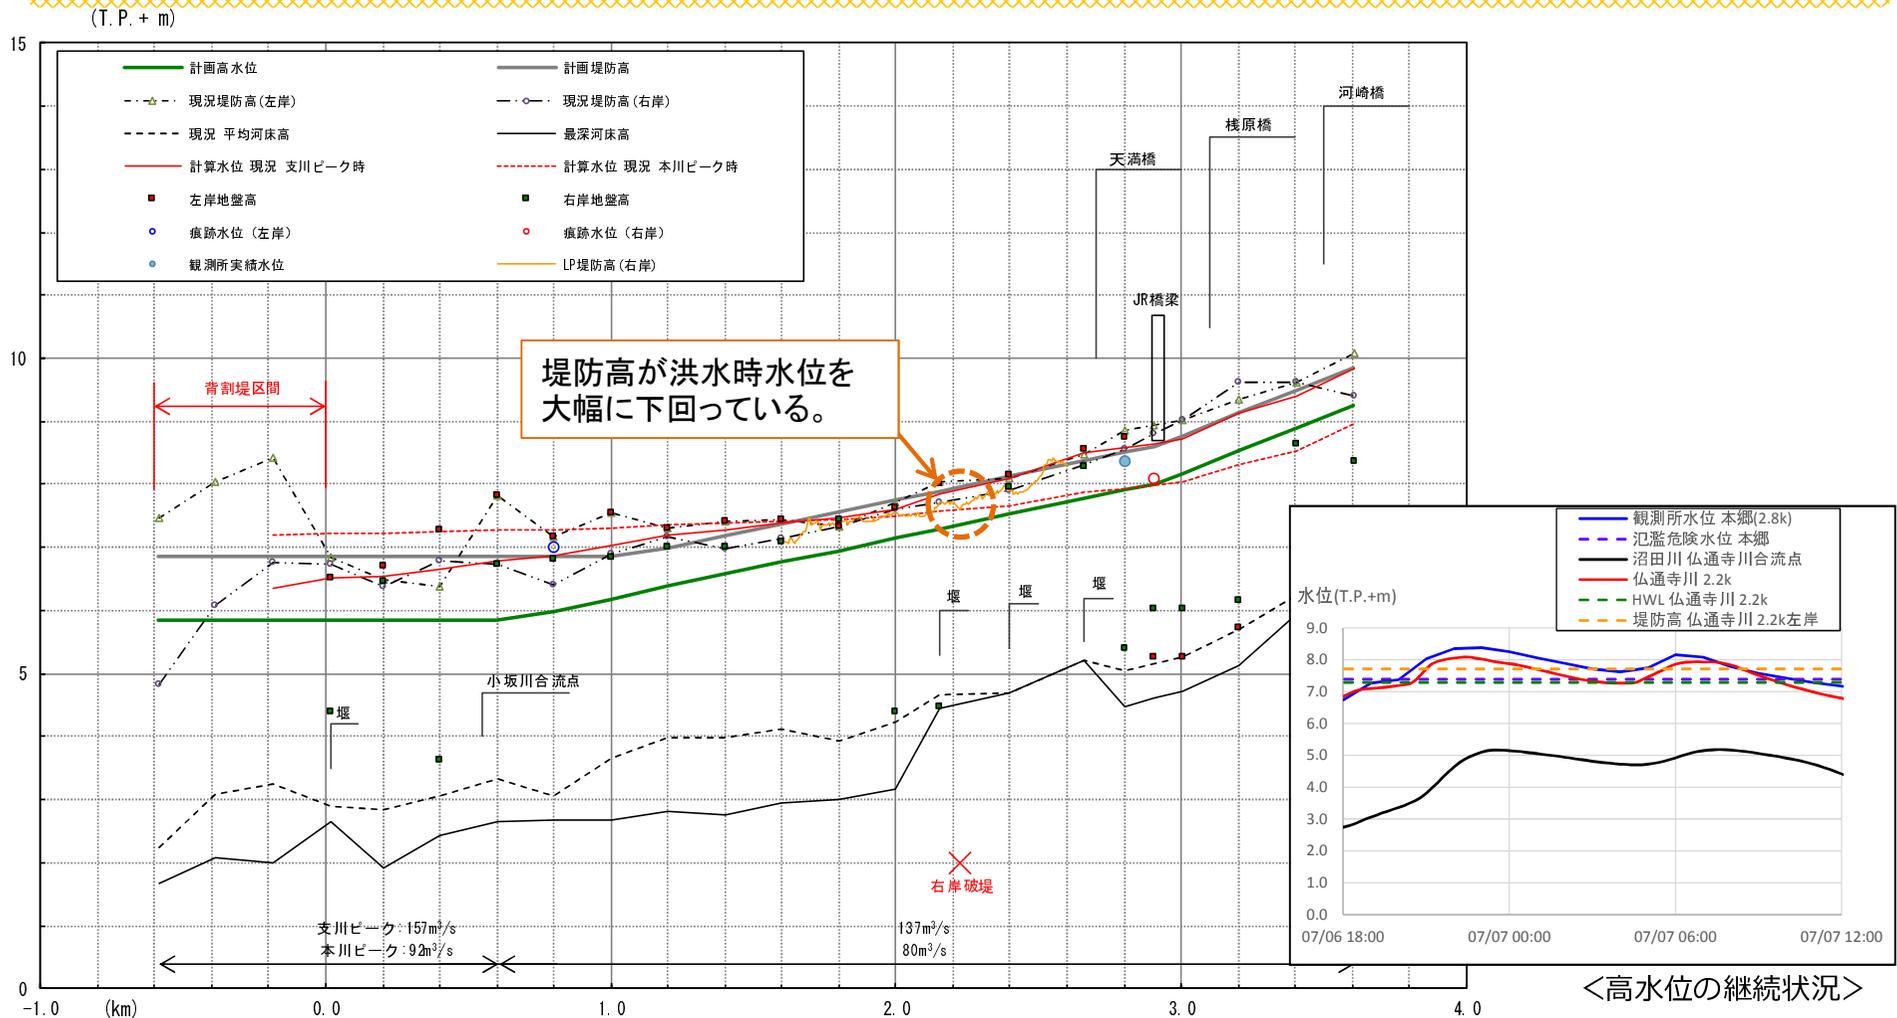
【図8.2-1 仏通寺川 水位縦断図】

- ・ 仏通寺川では、2.2k右岸付近で破堤氾濫が発生している。
- ・ 以下に洪水時水位を再現した縦断図を示すが、LPデータをもとに5mピッチで作成した堤防高縦断図において、2.2k右岸で大幅に洪水時水位を下回っており、越水破堤が発生したと考えられる。
- ・ 越水に際し、破堤地点直下の固定堰による堰上げの影響も考えられる。

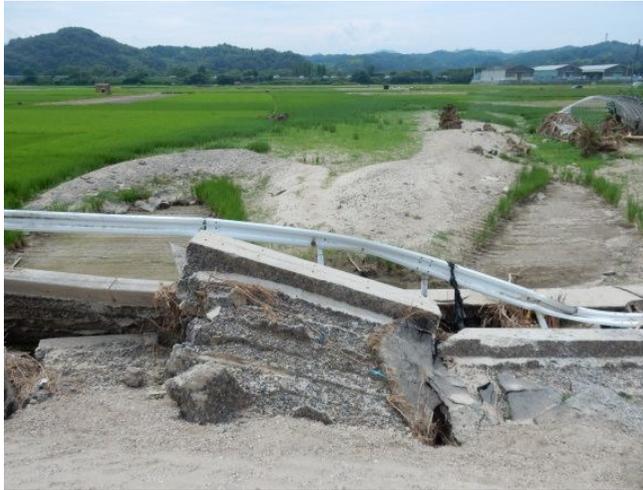
＜①破堤地点の堤内地状況＞

- 破堤箇所の復旧については、発生要因を踏まえ必要に応じて堤防の補強や嵩上げ等を実施する
- 破堤が生じた支川においては、本川の水位の影響を考慮し、堤防が決壊しにくい構造とする
- 噴砂等の浸透の状況が確認された箇所について浸透対策を実施する

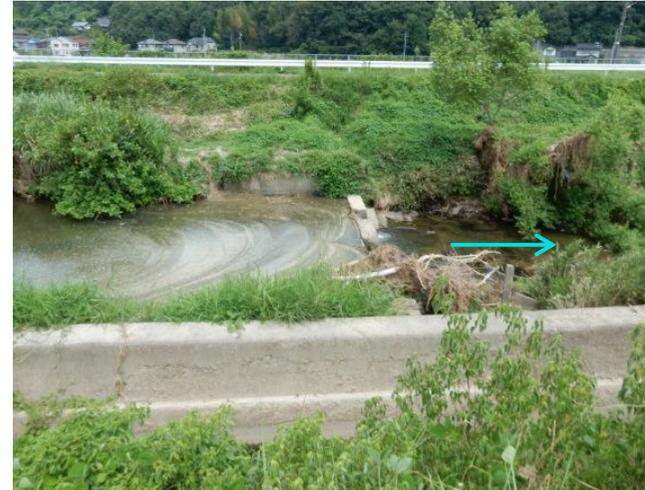
＜②破堤地点直下の固定堰＞

- 早期の治水安全度向上を図るため、河床掘削等を実施する
- 背後地の状況から、現況法線を基本とした、既設護岸・堤防の嵩上げを行う
- 堰の改築・撤去を検討する
- 応急的な河道浚渫等を実施する

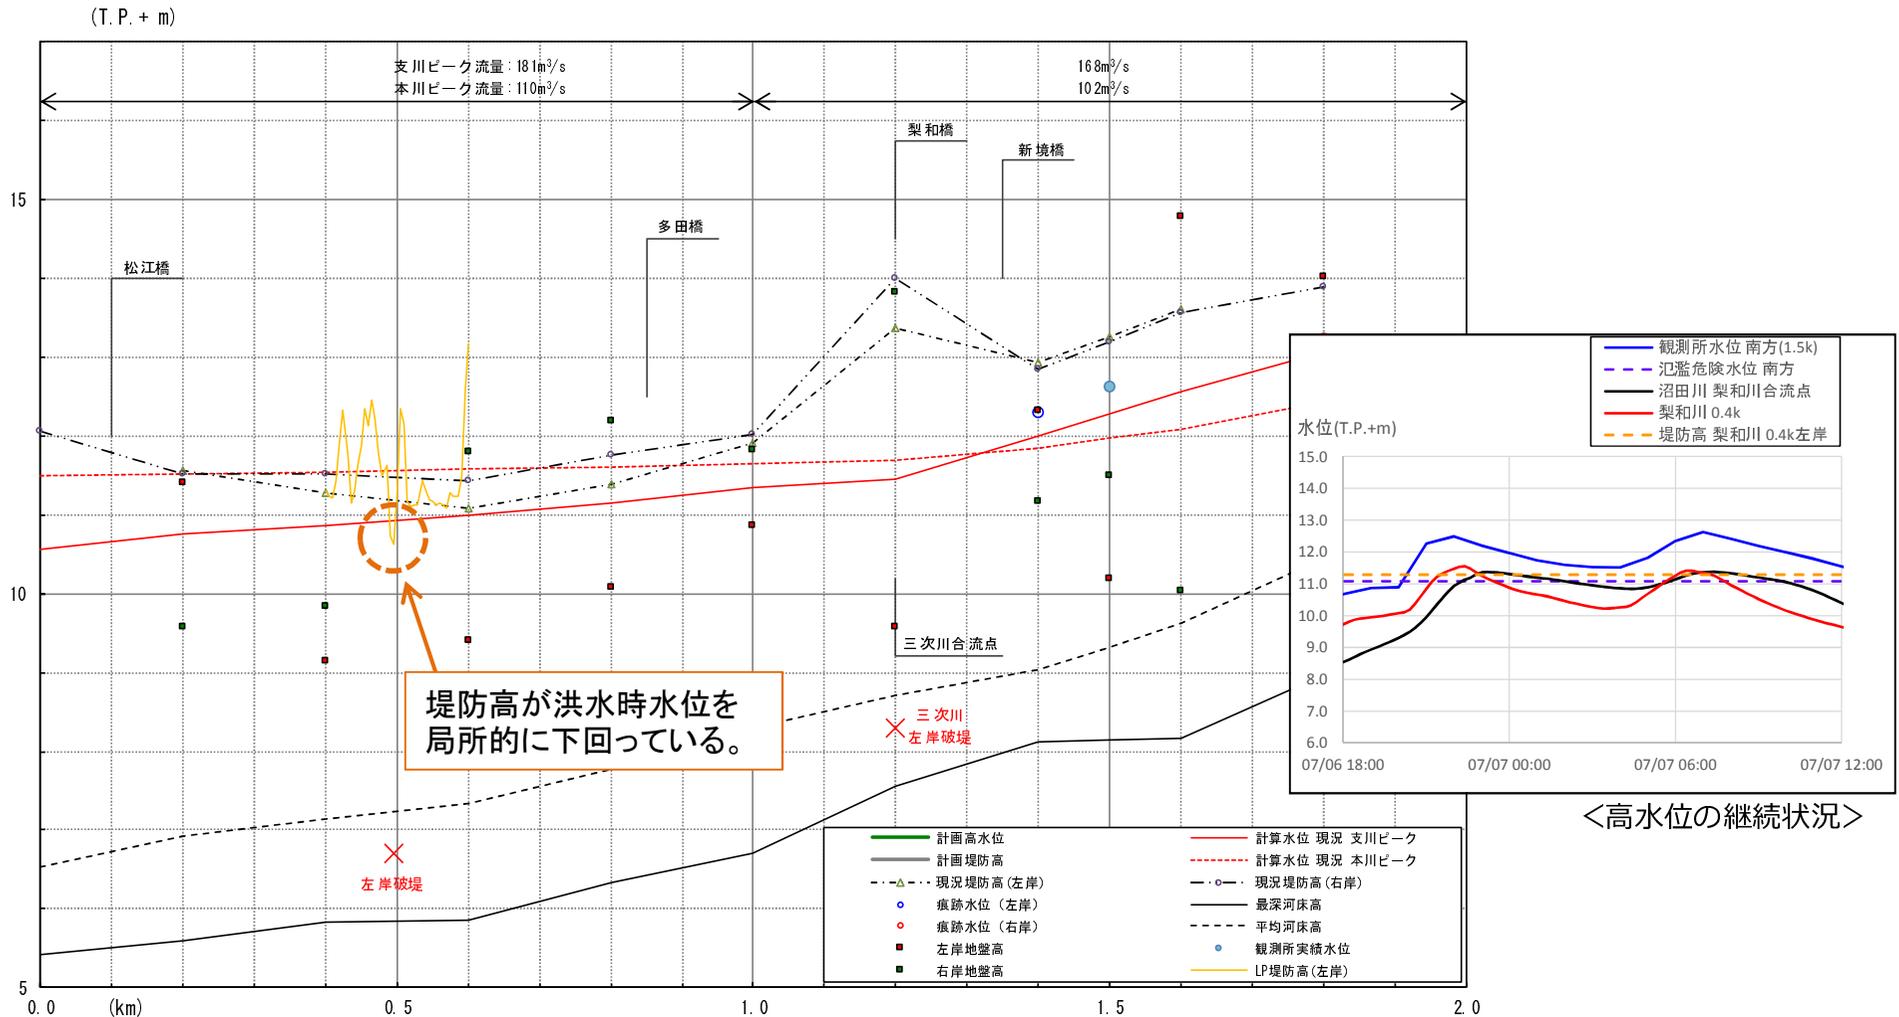
【図8.3-1 梨和川 水位縦断図】

- 梨和川では、0.5k左岸付近で破堤氾濫が発生している。
- 以下に洪水時水位を再現した縦断図を示すが、LPデータをもとに5mピッチで作成した堤防高縦断図において、0.5k左岸で洪水時水位を局所的に下回っており、越水破堤が発生したと考えられる。

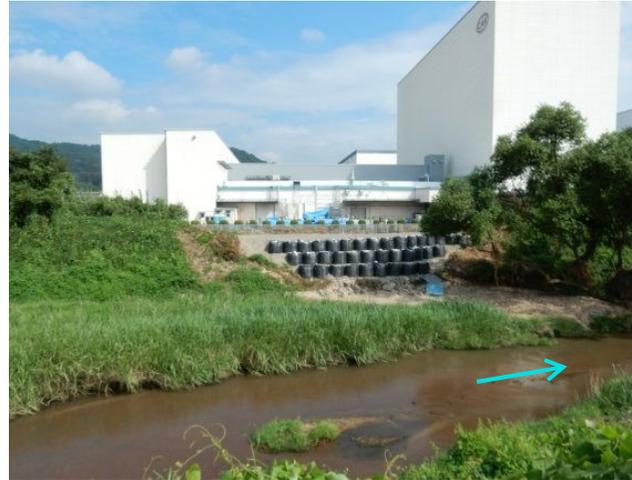
<①破堤地点の河道内状況>

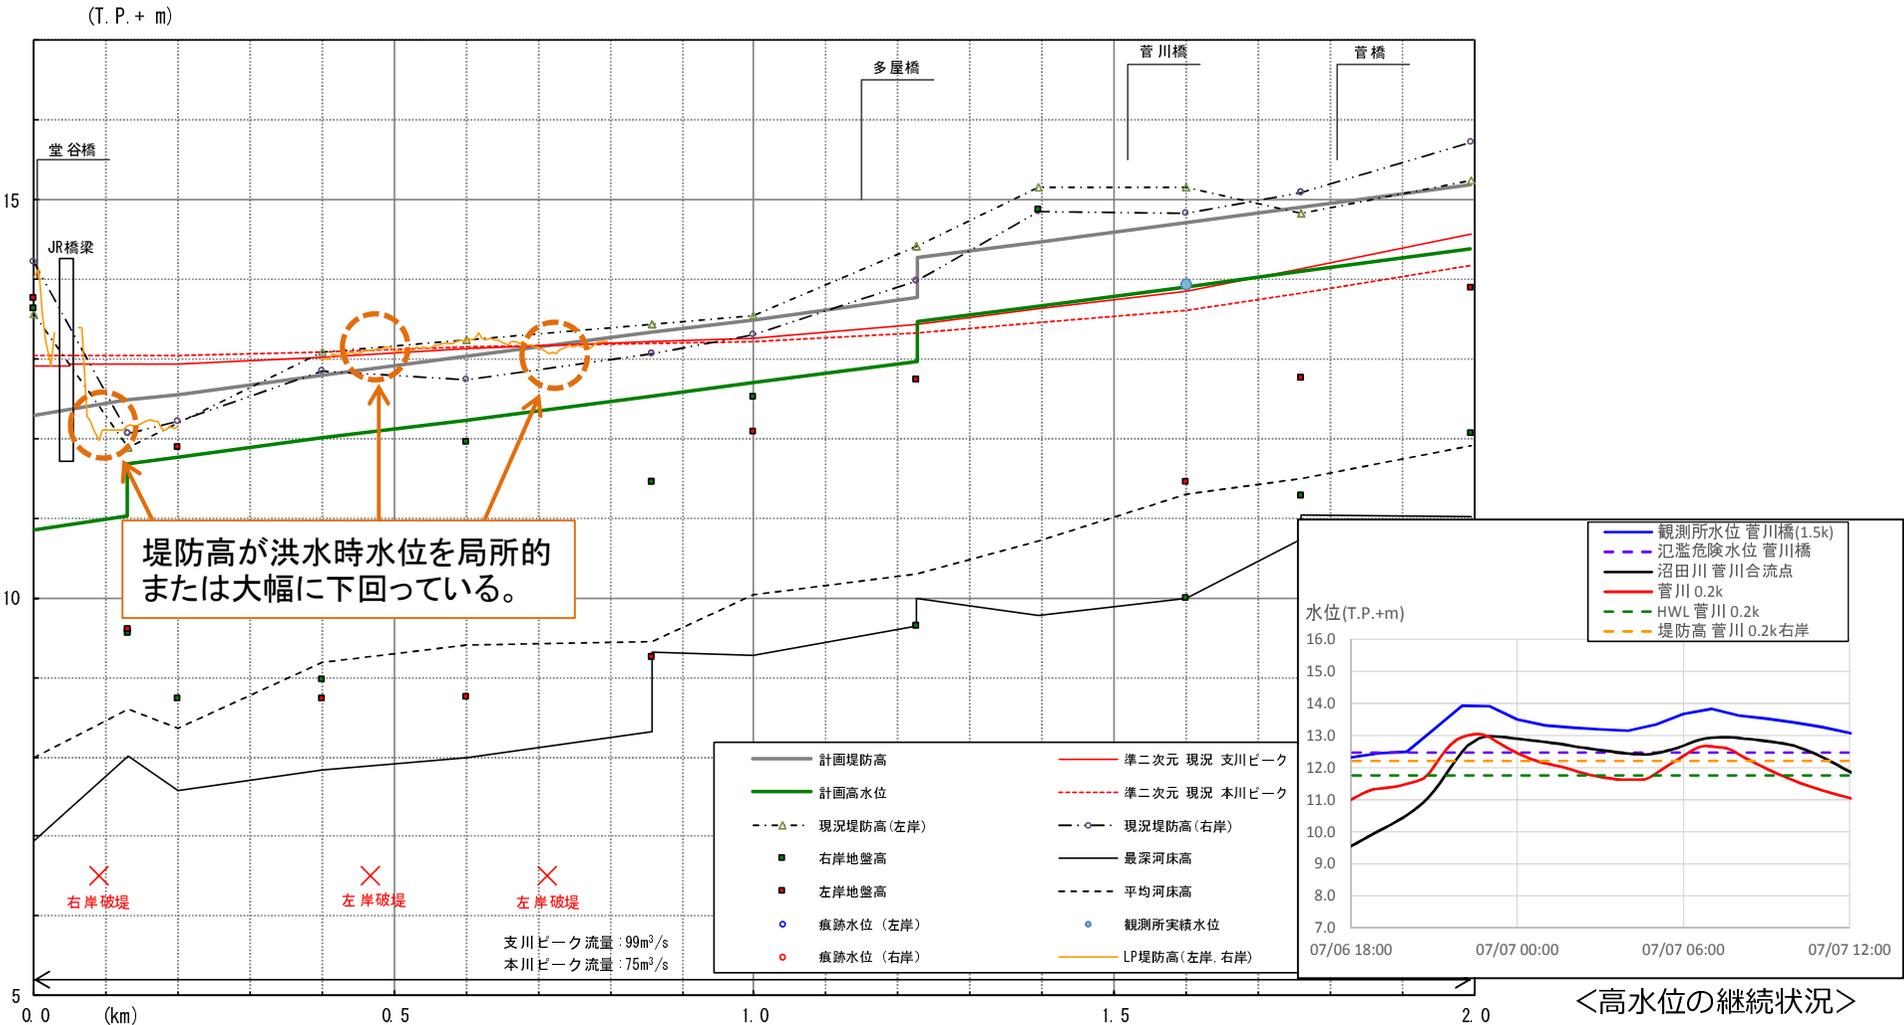
【図1.4-1 菅川 水位縦断図】

- 菅川では、0.1k右岸付近、0.5k左岸付近、0.7k左岸付近で破堤氾濫が発生している。
- 以下に洪水時水位を再現した縦断図を示すが、LPデータをもとに5mピッチで作成した堤防高縦断図において、各箇所とも洪水時水位を局所的または大幅に下回っており、越水破堤が発生したと考えられる。

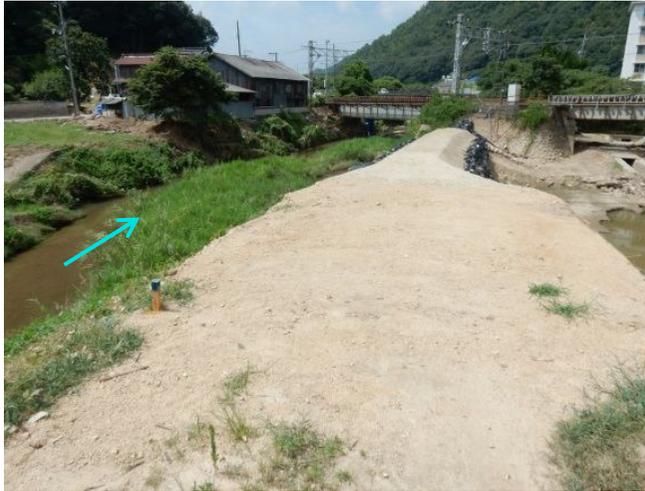
<①破堤地点の状況 (0.1k右岸付近)>

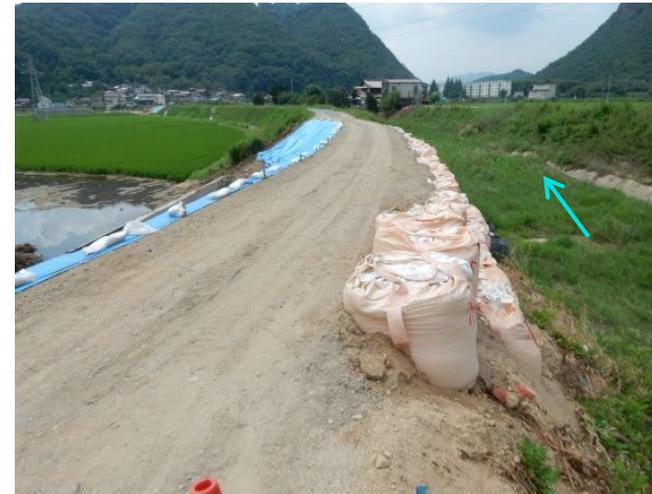
<②破堤地点の状況 (0.7k左岸付近)>

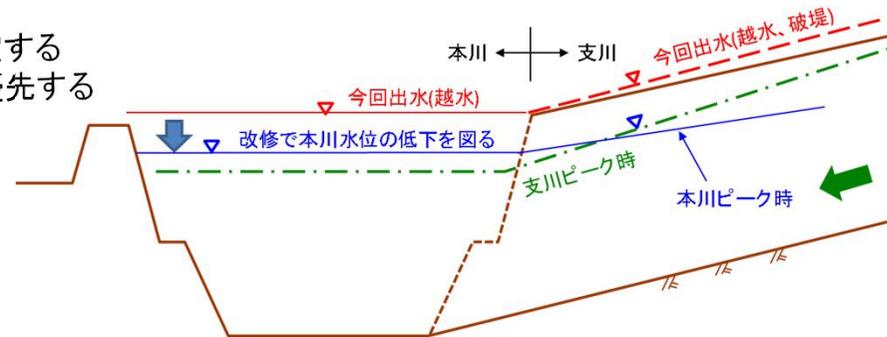
- 目標流量1,400m³/s: 七宝地点(既往計画どおり)
- 越水による浸水被害防止を目的として整備実施区間を選定する
- 本川の水位による被害を考慮し本川水位を下げる対策を優先する
