# 地域の特性と歴史に根ざした防災教育 ー広島県内の自然災害を事例にー

- I. 広島市内を事例とした低地の地形と自然災害（講義）
- II. 平成30年豪雨災害と県内の水害碑（講義）
- III. 県内の高等学校の立地から自然災害を想定しよう（演習）
- IV. 過去の水害を調べる授業カリキュラムの提案（講義）

# I. 広島市内を事例とした 低地の地形と自然災害

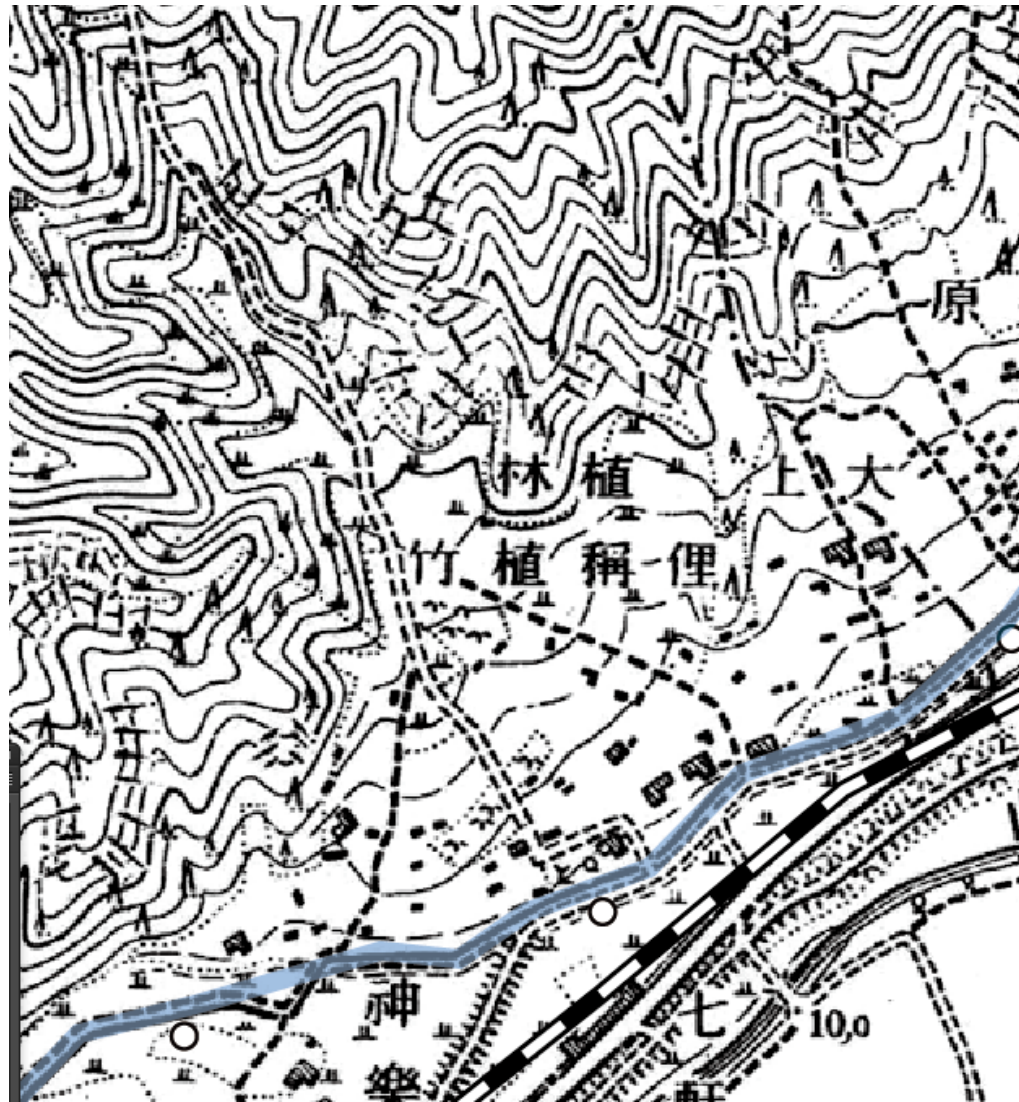
図 2.1.3 扇状地の構成。日本では山地は急な斜面で終ることが多く、そのふもとには扇状地がしやすい。扇状地の表面は上から扇頂、扇中央、扇端に分かれ、扇頂から扇端に向かって傾斜がゆるくなっている。扇頂部で地下にしみこんだ川の水は扇端で泉となって湧き出る。

等高線が扇形を示す→扇状地

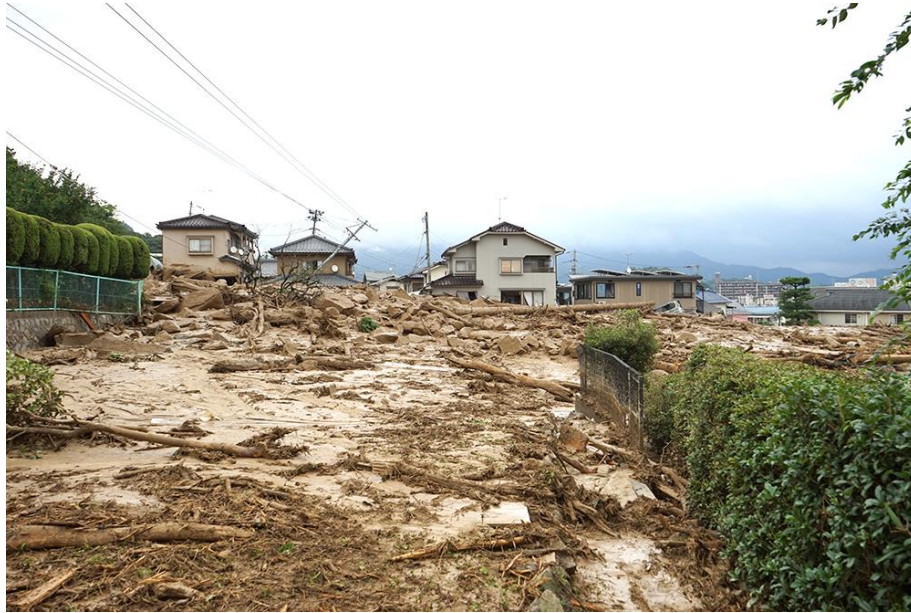
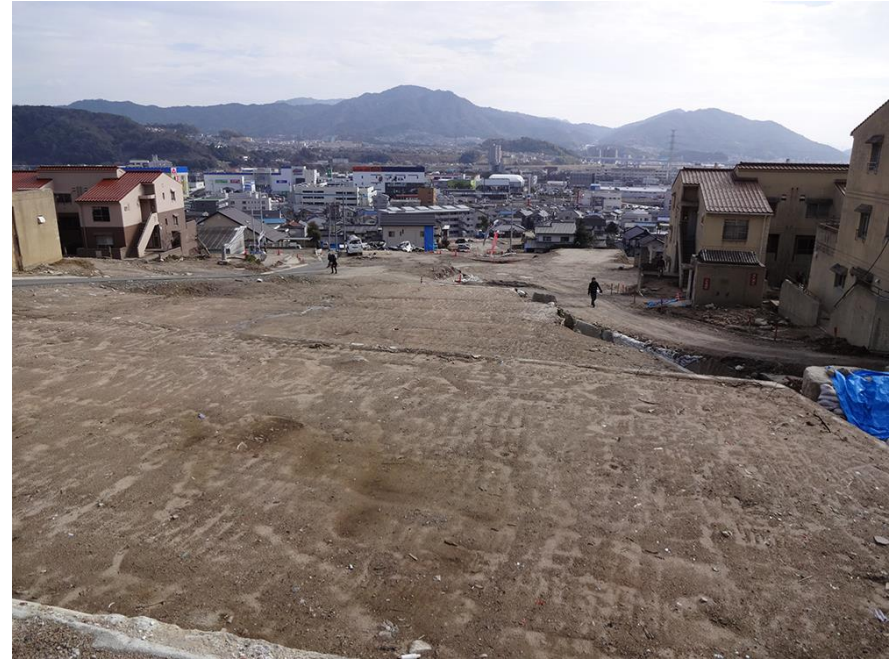
図 2.1.3 扇状地の構成。日本では山地は急な斜面で終ることが多く、そのふもとには扇状地ができやすい。扇状地の表面は上から扇頂、扇央、扇端に分かれ、扇頂から扇端に向かって傾斜がゆるくなっている。扇頂部で地下にしみこんだ川の水は扇端で泉となって湧き出る。

扇状地：山から平野の境界部にできる地形で、主に礫からなる。土石流が扇状地をつくる原因

山麓部でやや傾斜のある地形＋角張った礫からなる地層  
→扇状地の可能性が高い

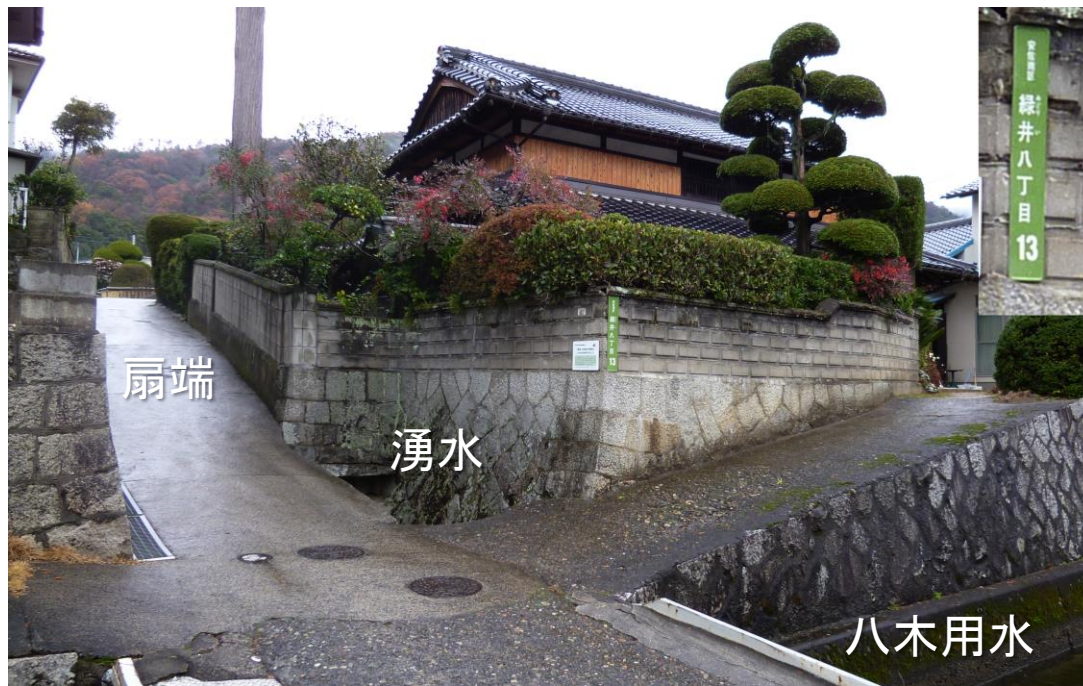
図 2.1.3 扇状地の構成. 日本では山地は急な斜面で終ることが多く、そのふもとには扇状地ができやすい。扇状地の表面は上から扇頂、扇中央、扇端に分かれ、扇頂から扇端に向かって傾斜がゆるくなっている。扇頂部で地下にしみこんだ川の水は扇端で泉となって湧き出る。

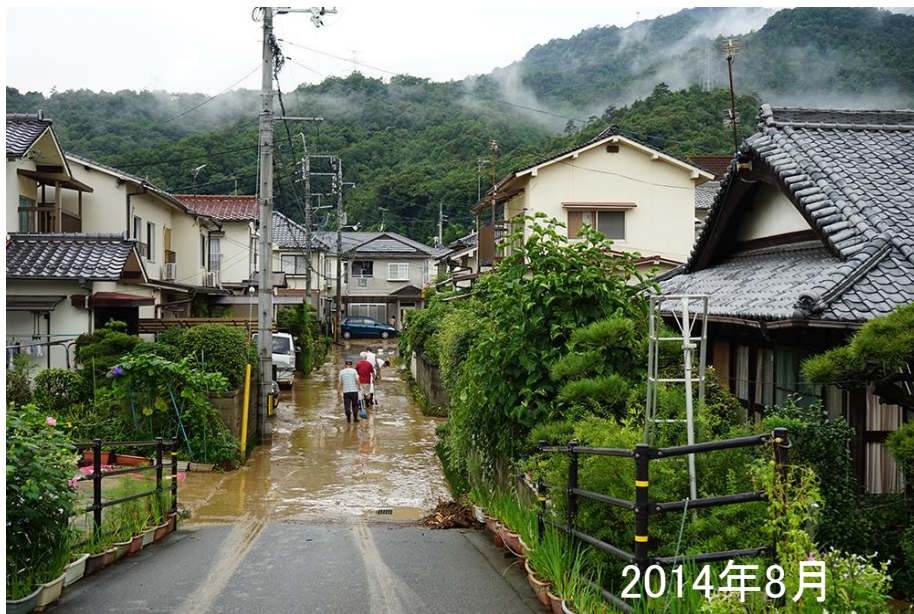
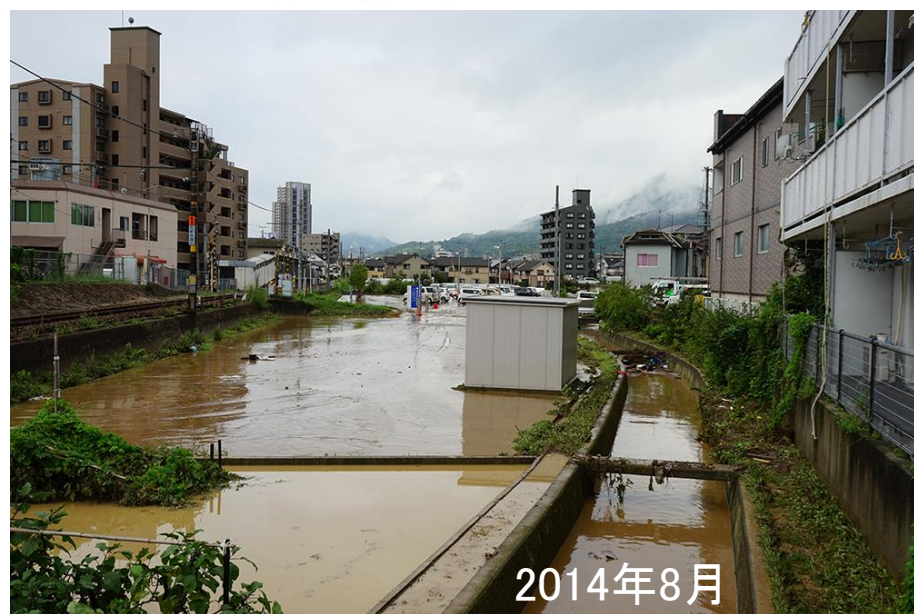
図 2.3.2 自然堤防と後背湿地。洪水のさいに流路からあふれ出た水は、運んできた粗い物質を主として流路のへりに堆積させるので、流路のへりは堤防状に高まる。これが自然堤防である。自然堤防から離れた低い場所にはあふれた水がたまり、水に含まれていた粘土質の物質が沈殿する。ここが後背湿地となる。後背湿地には沼があったり、湿地植物の遺体が堆積して泥炭地ができたりする。いまの日本ではこういう原自然の状況はほとんど改変されて見られない。

緑井の古くからの集落：自然堤防上（微高地）  
 新興住宅地：後背湿地，七軒茶屋駅：旧河道  
 →周囲よりも低いので水がたまりやすい

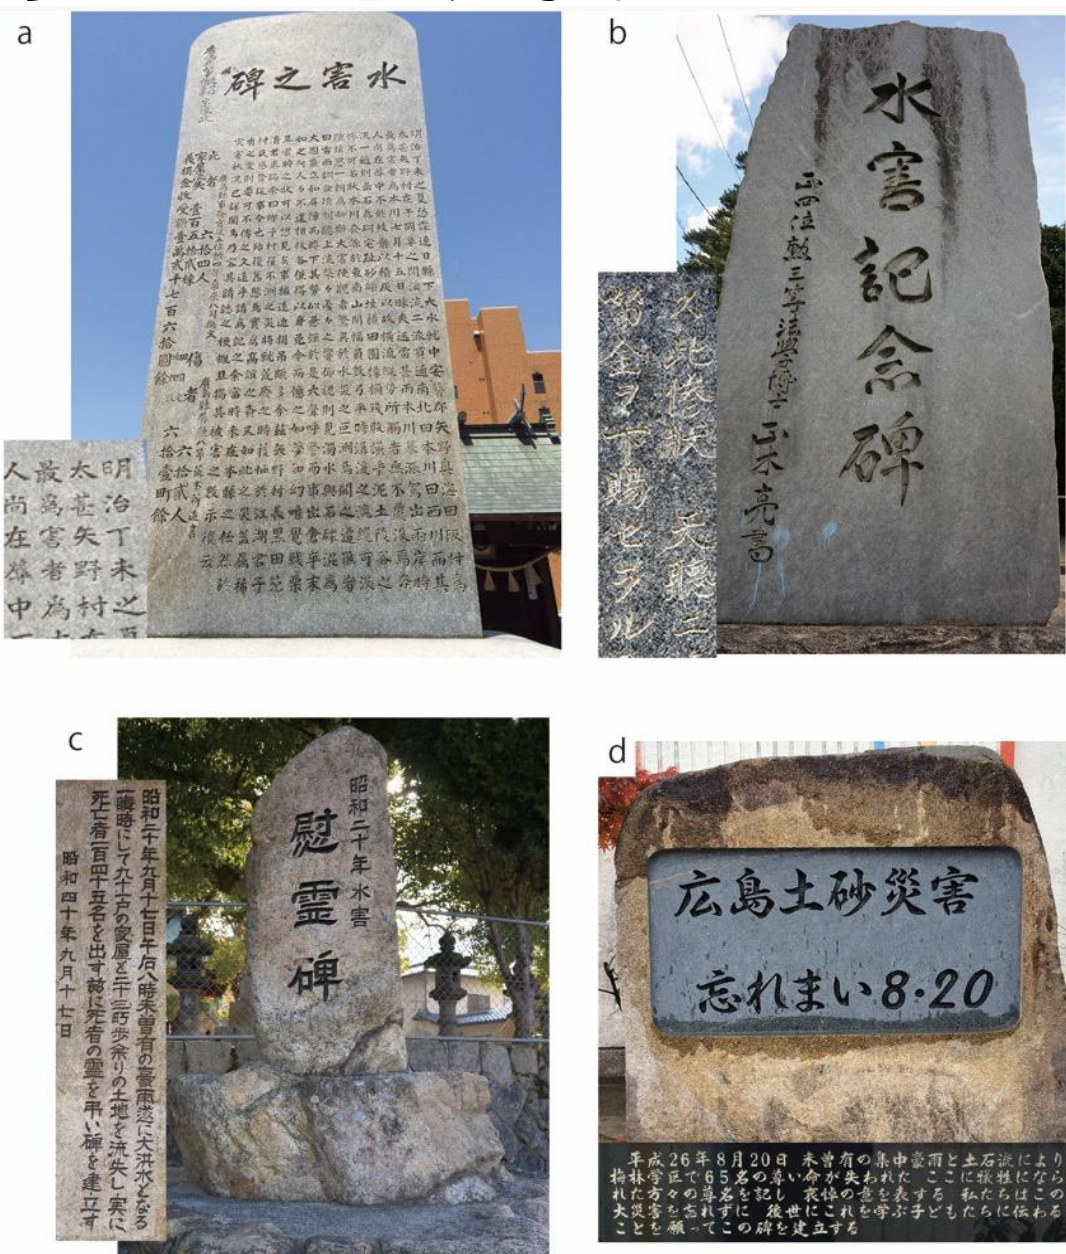
水害（洪水・土石流）の犠牲者を弔うこと【慰霊】，水害の被害・復興の記録を伝承すること【記録の伝承】を目的に建てられた石碑

- a 広島市安芸区矢野，1909年建立，漢文
- b 安芸郡府中町，1944年建立，漢字＋カナ
- c 江田島市切串，1985年建立，漢字＋かな
- d 広島市安佐南区梅林小学校，2015年建立，漢字＋かな

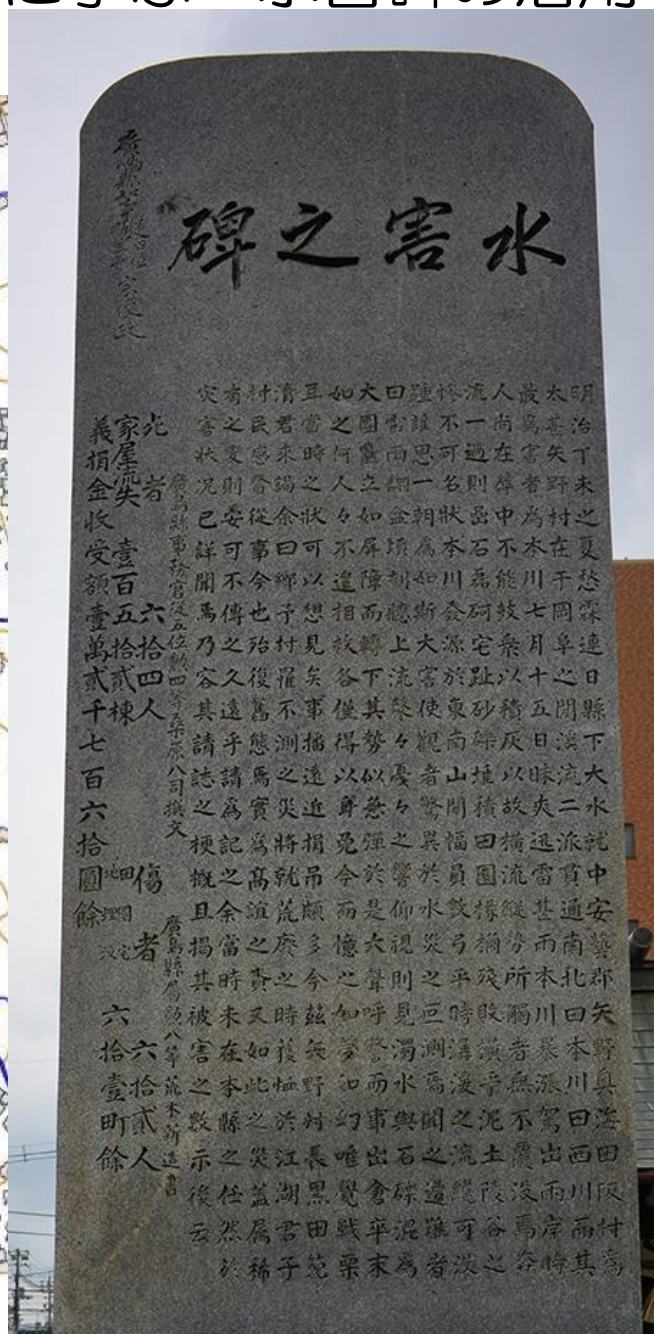
土石流が発生した矢野川の右岸

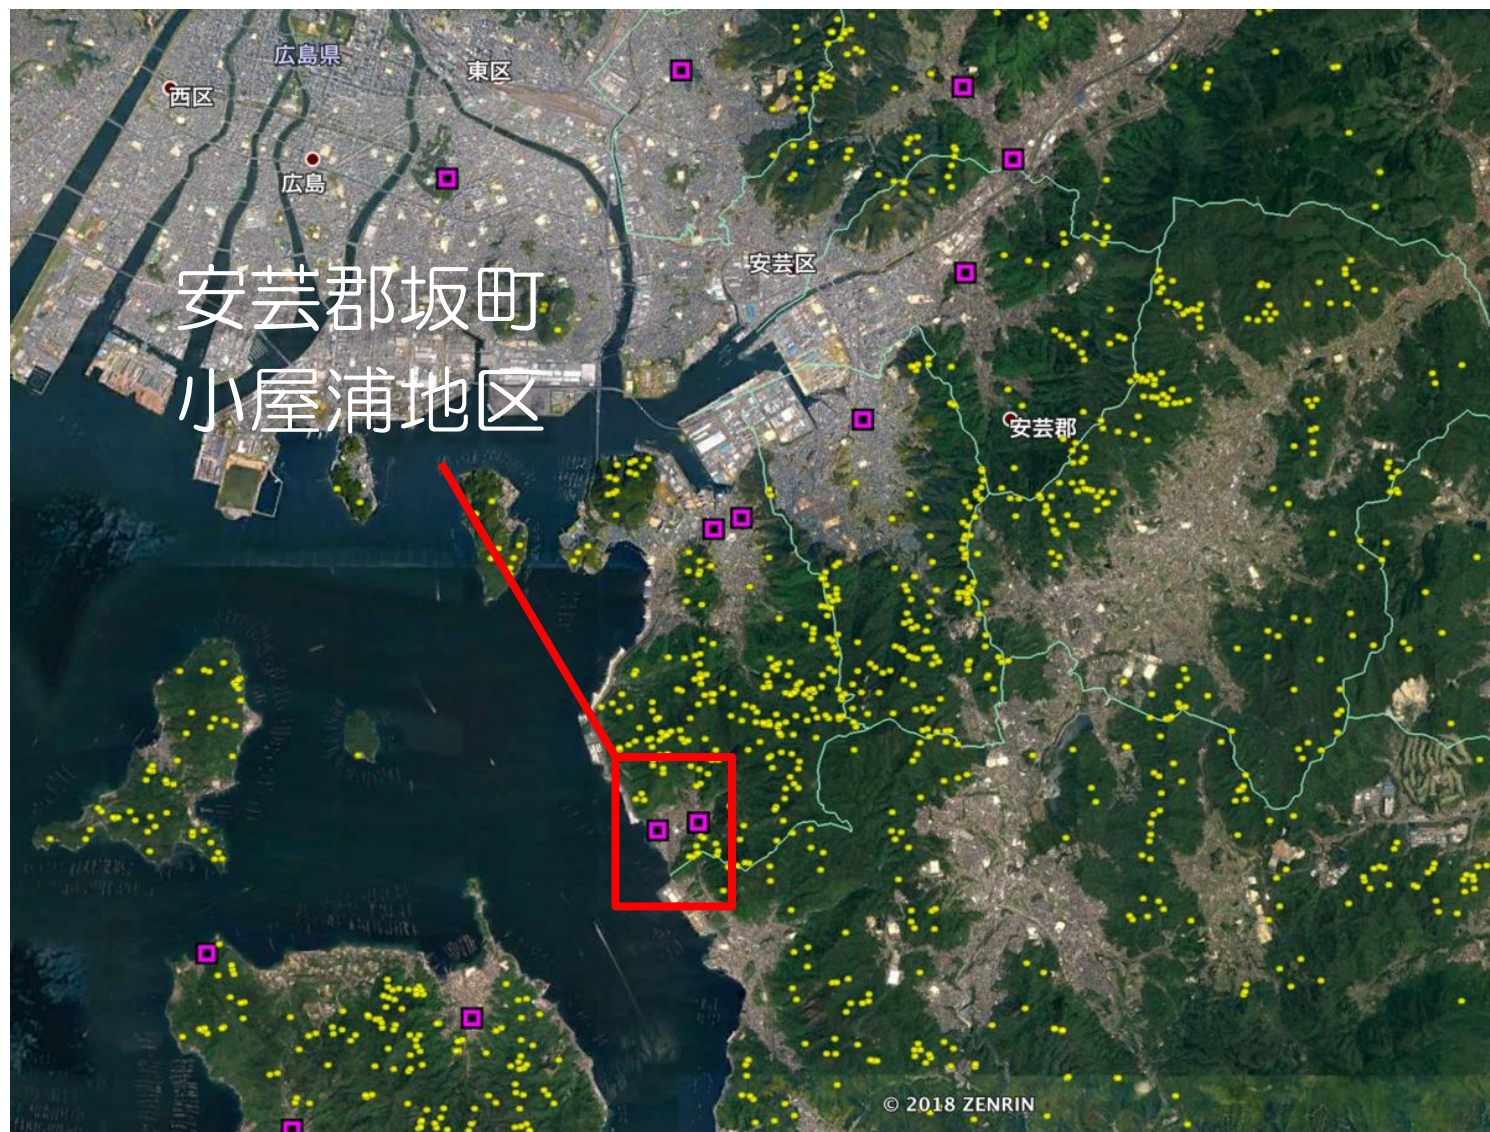
- ・平成30年豪雨災害に伴い斜面崩壊8000箇所以上発生（黄色の丸）

- ・水害碑の建立地（桃色の四角）

- ・碑がある8地点で今回豪雨災害が発生

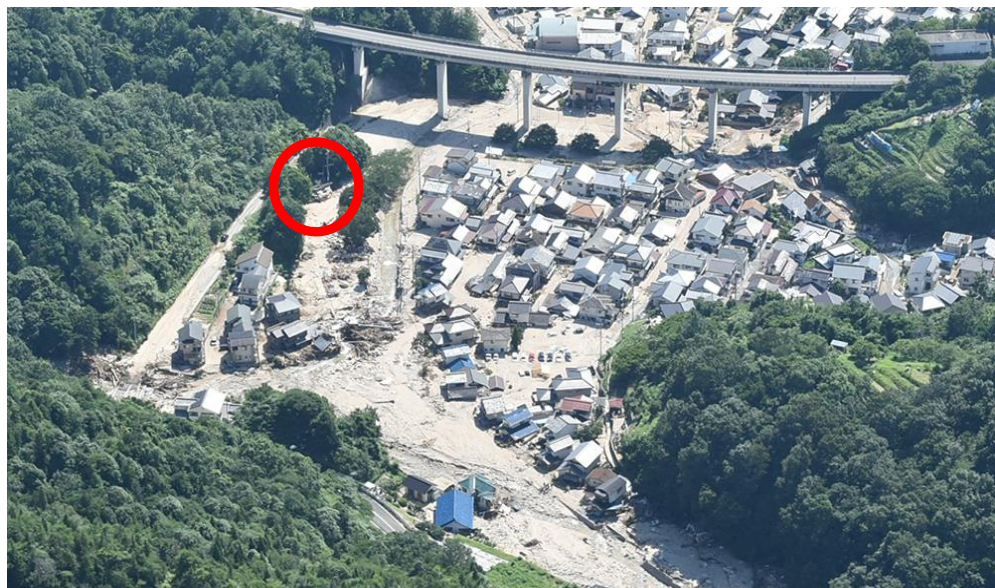
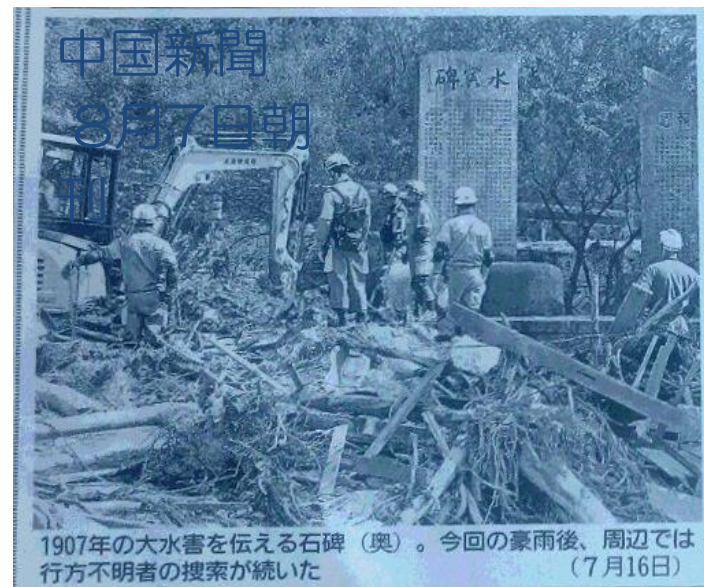
#### □坂町小屋浦地区

- 1907年, 1945年(枕崎台風), 2018年に土石流災害
- 多くの谷が合流する川に沿って集落が形成

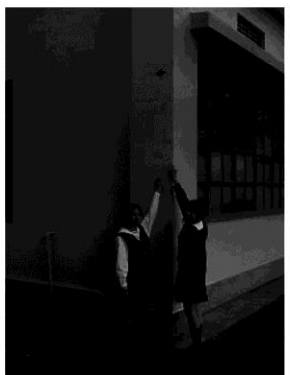
写真2 岡山市内に残る最高水位標識の一つ（倉敷紡績岡山工場内）

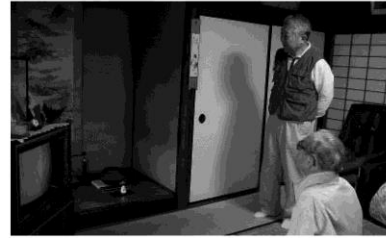
写真3 新たに発見した洪水の痕跡（櫛戸武宅床の間）
