平成30年7月豪雨災害の概況

1. 出水の概況
2. 被害の概況

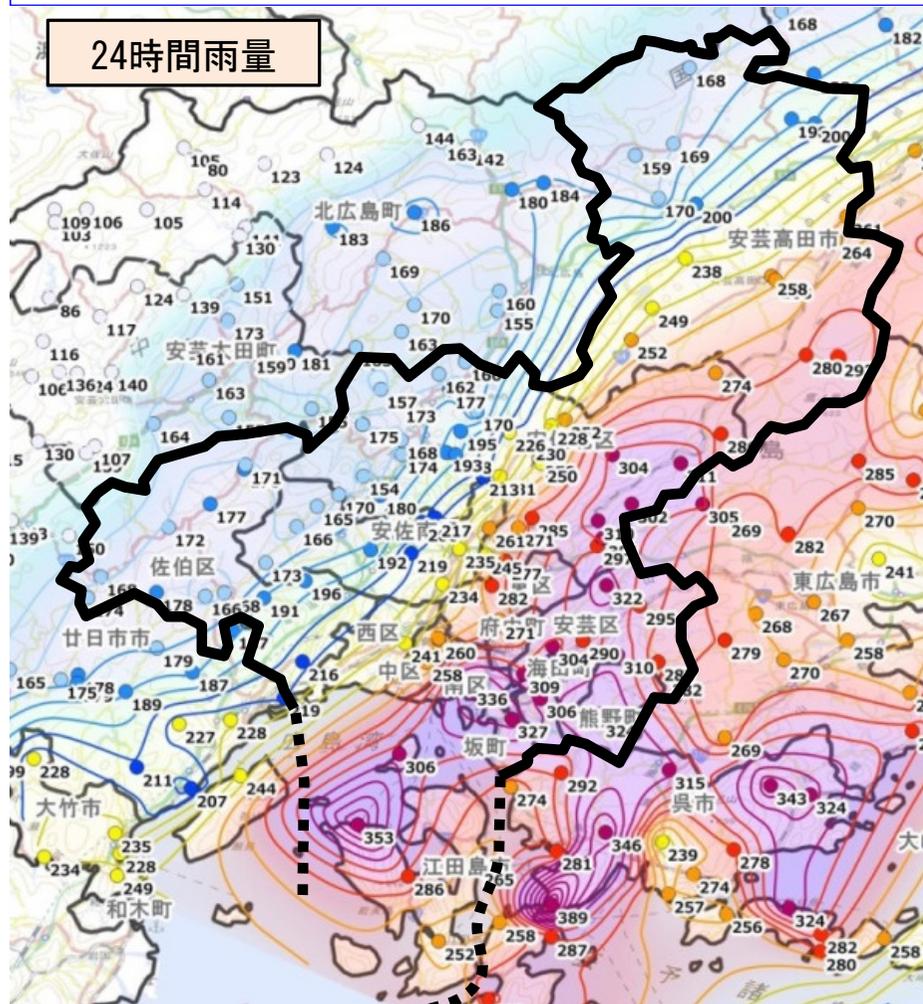
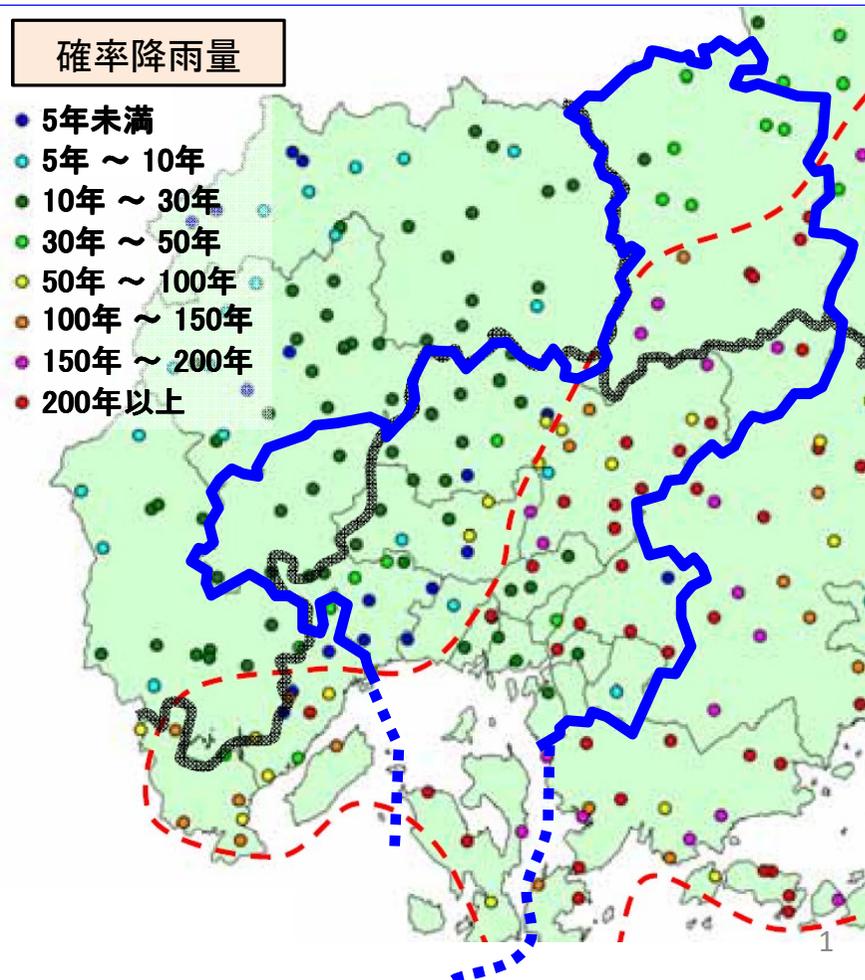
- 平成30年7月4日に日本海中部で台風7号が温帯低気圧に変わり、温帯低気圧からのびる梅雨前線が西日本に停滞し、温かく湿った空気が流れ込んだため、広島県では6日昼過ぎから7日朝にかけて大雨となった。
- 7月6日12時～7日12時の24時間雨量は、広島市安佐北区・安芸区，安芸郡4町，江田島市で300mm以上を観測。24時間の確率降雨は、100年確率以上が広く分布している。

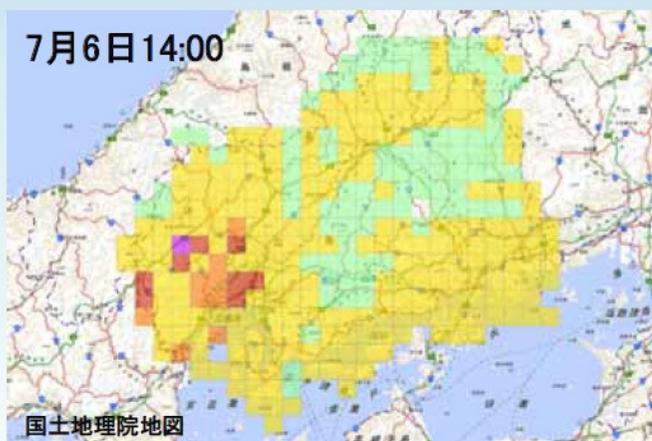
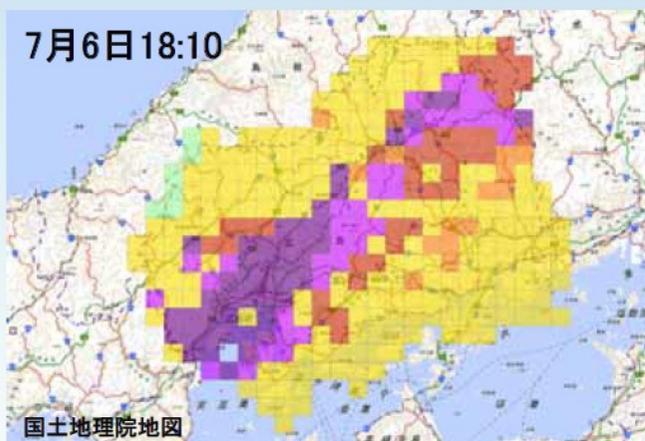
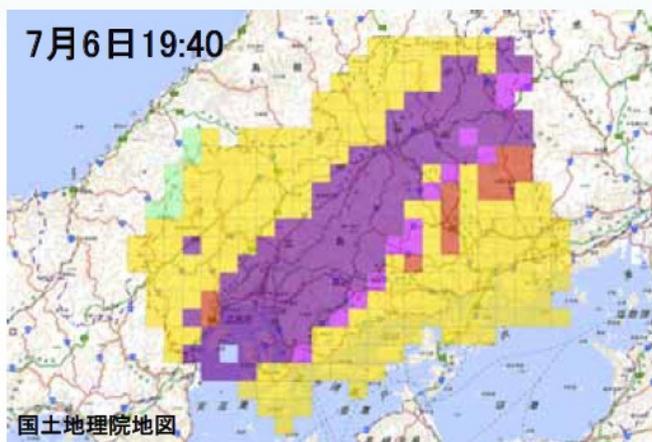
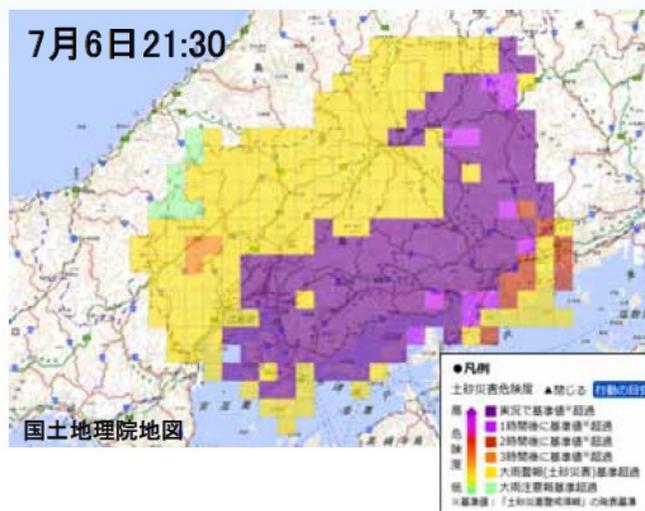
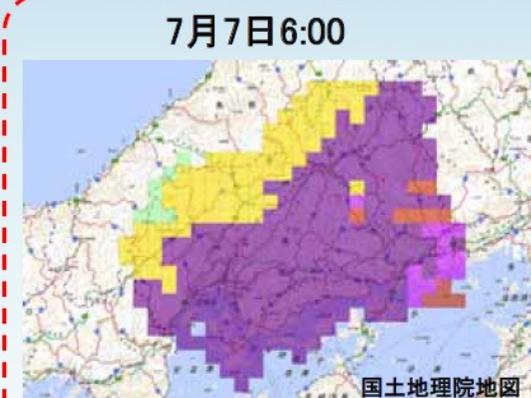
- 土砂災害警戒情報 7月6日 14:05発表 第1号 広島市
 14:40発表 第3号 安芸高田市
 17:35発表 第5号 府中町, 海田町, 坂町
 18:10発表 第7号 江田島市, 熊野町

平成30年7月6日 土砂災害警戒情報の発表状況		
号数	発表市町	発表時刻
土砂災害警戒情報第1号	広島市	14:05
土砂災害警戒情報第2号	廿日市市	14:25
土砂災害警戒情報第3号	庄原市	14:40
	安芸高田市	
	安芸太田町	
土砂災害警戒情報第4号	北広島町	15:10
	三次市	
土砂災害警戒情報第5号	大竹市	17:35
	府中町	
	海田町	
土砂災害警戒情報第6号	坂町	17:50
	神石高原町	
土砂災害警戒情報第7号	竹原市	18:10
	東広島市	
	呉市	
土砂災害警戒情報第8号	三原市	18:40
	江田島市	
土砂災害警戒情報第9号	熊野町	19:00
	尾道市	
	府中市	18:40
	世羅町	
	福山市	
	大崎上島町

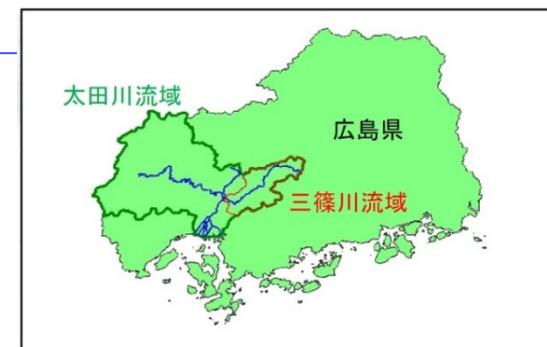
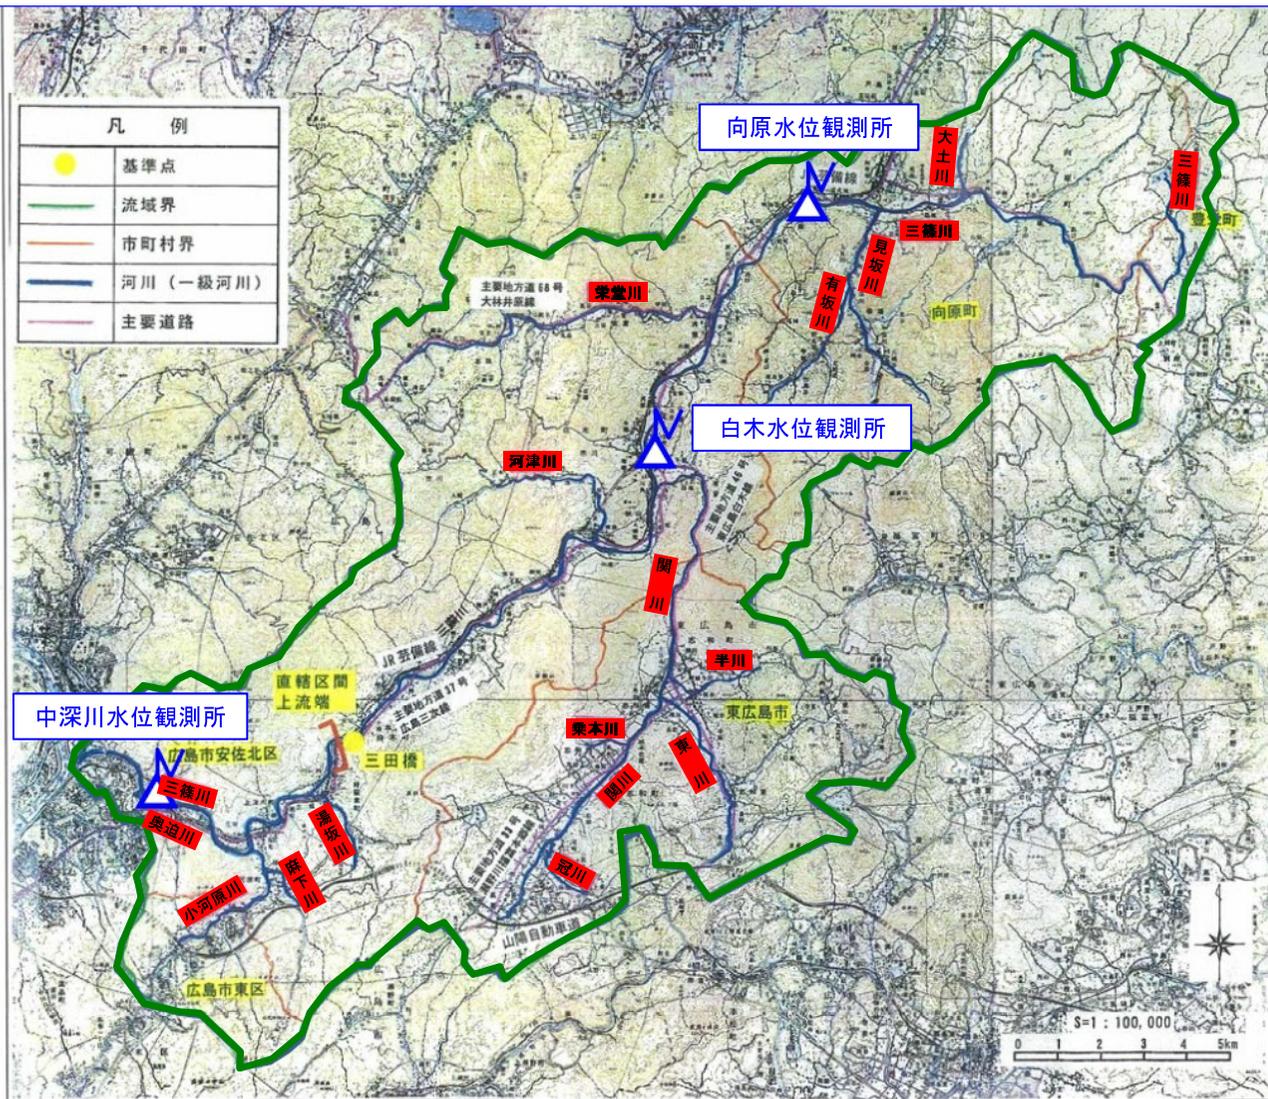
- 三篠川は太田川流域のうち下流東部に位置し、広島市安佐北区、安芸高田市にまたがる河川。
- 三篠川流域は、三篠川、奥迫川、小河原川、関川等の15河川から構成され、総流域面積274.2km²、幹川流路延長42.4kmである。

河川名	河川延長 (km)	流域面積 (km ²)
みささ	42.40	274.2
三篠川		
おくさこ	0.75	3.4
奥迫川		
おがわら	4.00	17.0
小河原川		
まげ	2.50	6.5
麻下川		
ゆさか	3.40	7.9
湯坂川		
かわつ	4.40	14.1
河津川		
せき	13.70	69.5
関川		
はん	2.88	4.3
半川		
ひがし	6.00	20.8
東川		
のりもと	1.00	2.9
乗本川		
かんむり	1.72	3.1
冠川		
えいどう	2.90	24.5
栄堂川		
みさか	5.40	18.1
見坂川		
ありさか	3.50	7.1
有坂川		
おおつち	1.40	5.7
大土川

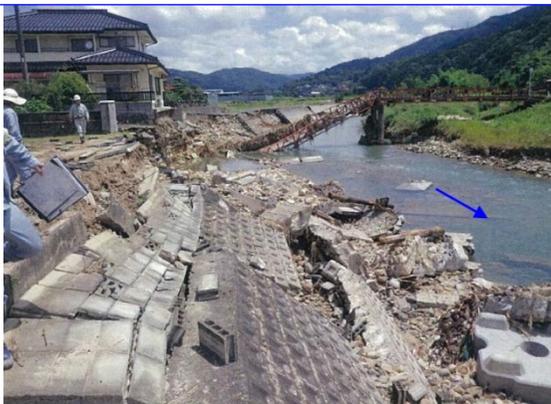
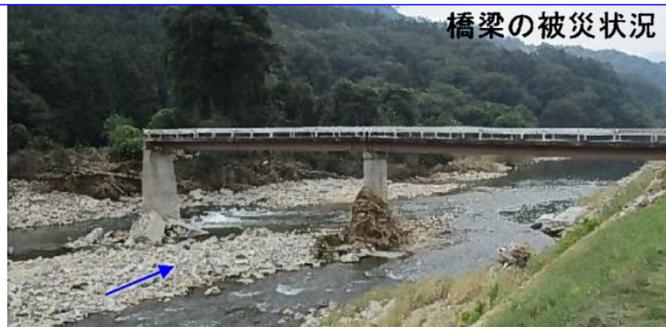
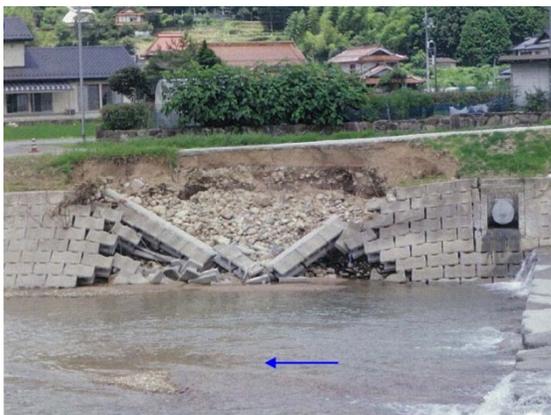
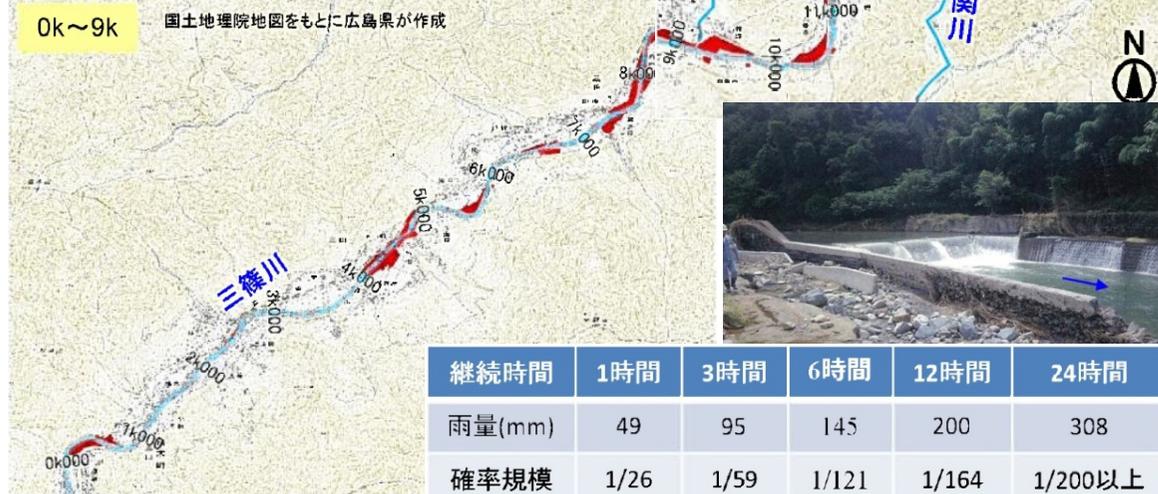
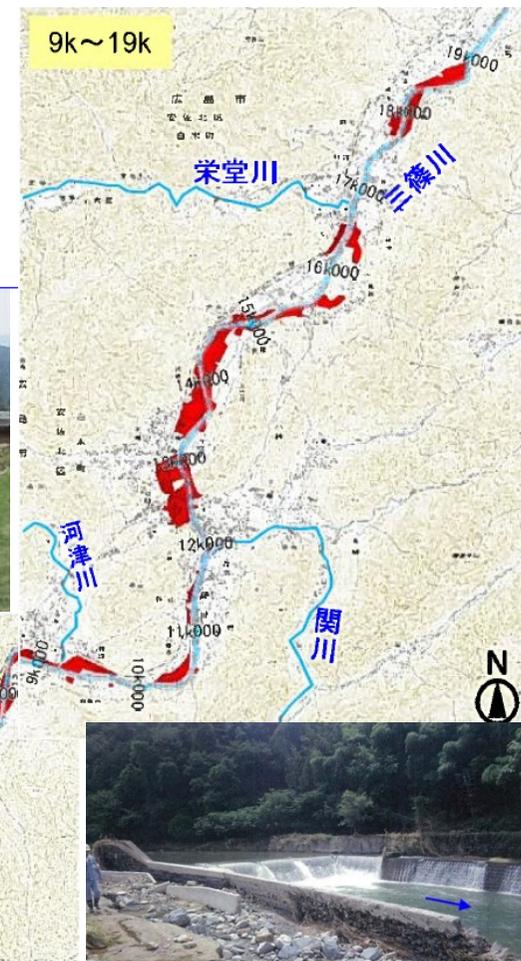
- ・ 短時間雨量（1～3時間）の確率規模は概ね1/20～1/60年，長時間雨量（12～24時間）の確率規模は1/160～1/200年以上と推算。
- ・ 氾濫危険水位（1.15m）超過時間は約14時間に及んだ。

- ・ 浸水面積は全体で約234.5ha，家屋浸水被害は約343戸となった。
（※氾濫シミュレーション結果より）
- ・ 浸水被害に加え，JR橋梁を含む6橋で落橋被害が発生した。
- ・ 護岸等施設被害は約19kmに及んだ。

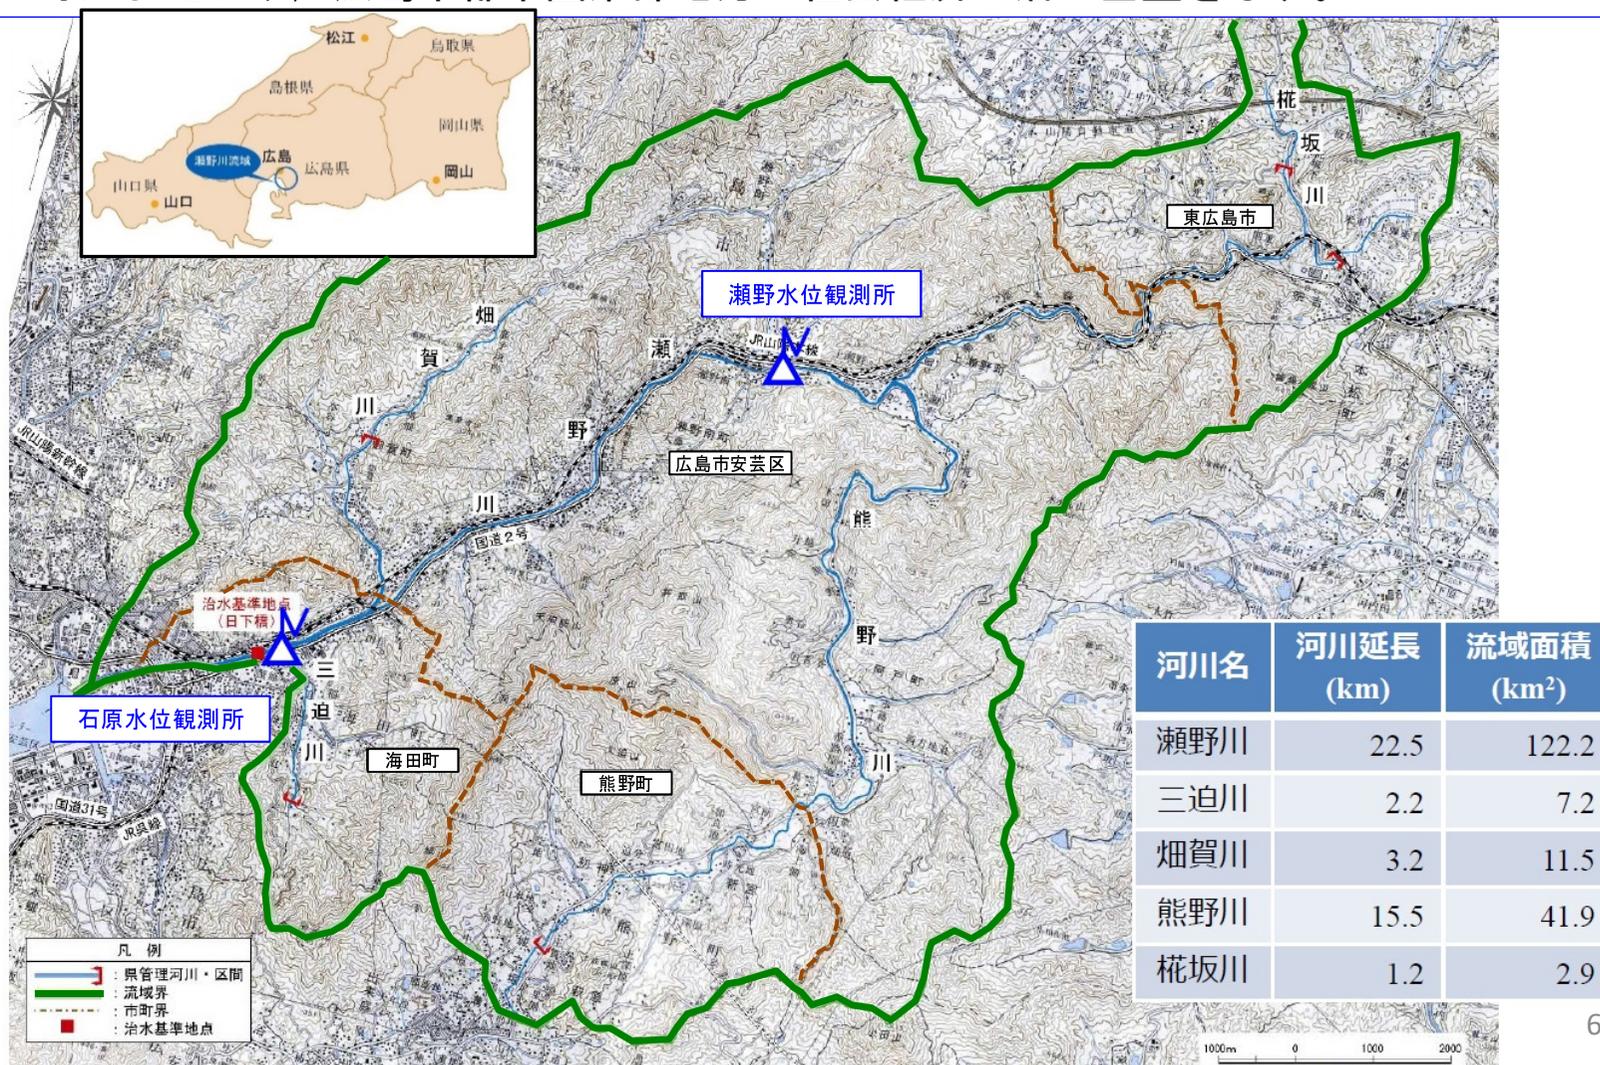
- 瀬野川は源を東広島市曾場ヶ城山に発し，途中支川である熊野川を合わせ中流部に至り，その後下流部にて畑賀川等の支川を合流した後，広島湾において瀬戸内海へ注ぐ二級河川。
- 流域面積は122.2km²，幹川流路延長22.5kmに及び広島市安芸区，東広島市，海田町，熊野町の2市2町にまたがり，広島市都市圏東部地方の社会経済生活の基盤をなす。

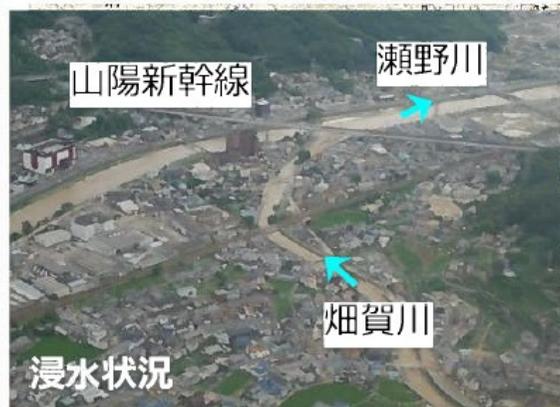
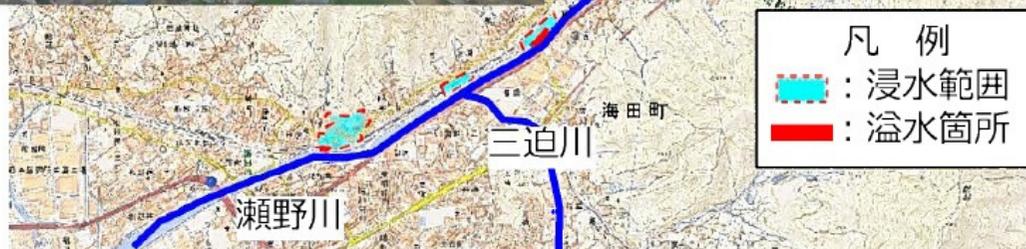
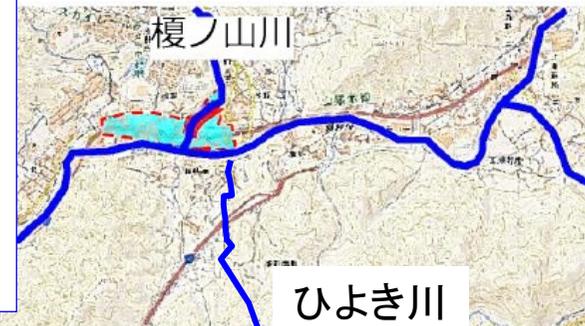
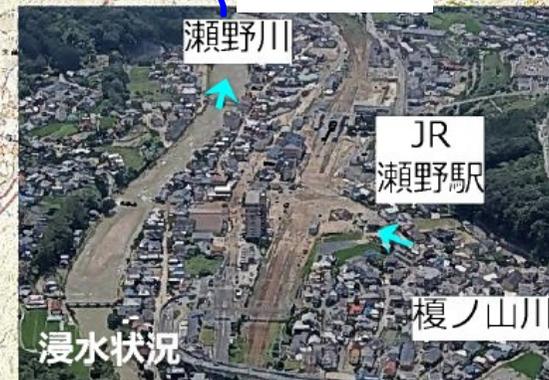
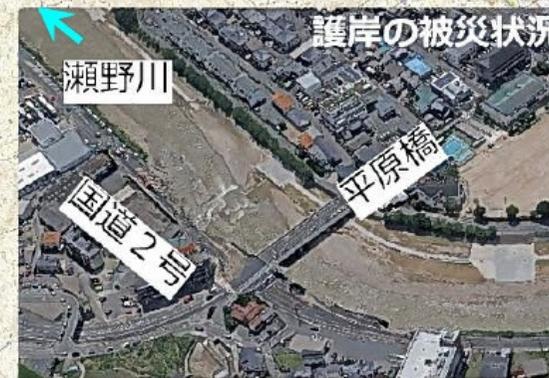
- ・ 短時間雨量（1～3時間）の確率規模は概ね1/100年，長時間雨量（12～24時間）の確率規模は1/200年以上と推算。

- ・ 浸水面積は全体で約33ha。
- ・ 瀬野川本川における護岸等施設被害は約1.3kmにおよぶ。
- ・ 支川において，上流からの土砂供給により河川の埋塞が発生。

継続時間	1時間	2時間	3時間
雨量(mm)	50	92	113
確率規模	1/138	1/1,624	1/113
継続時間	6時間	12時間	24時間
雨量(mm)	152	237	333
確率規模	1/200以上

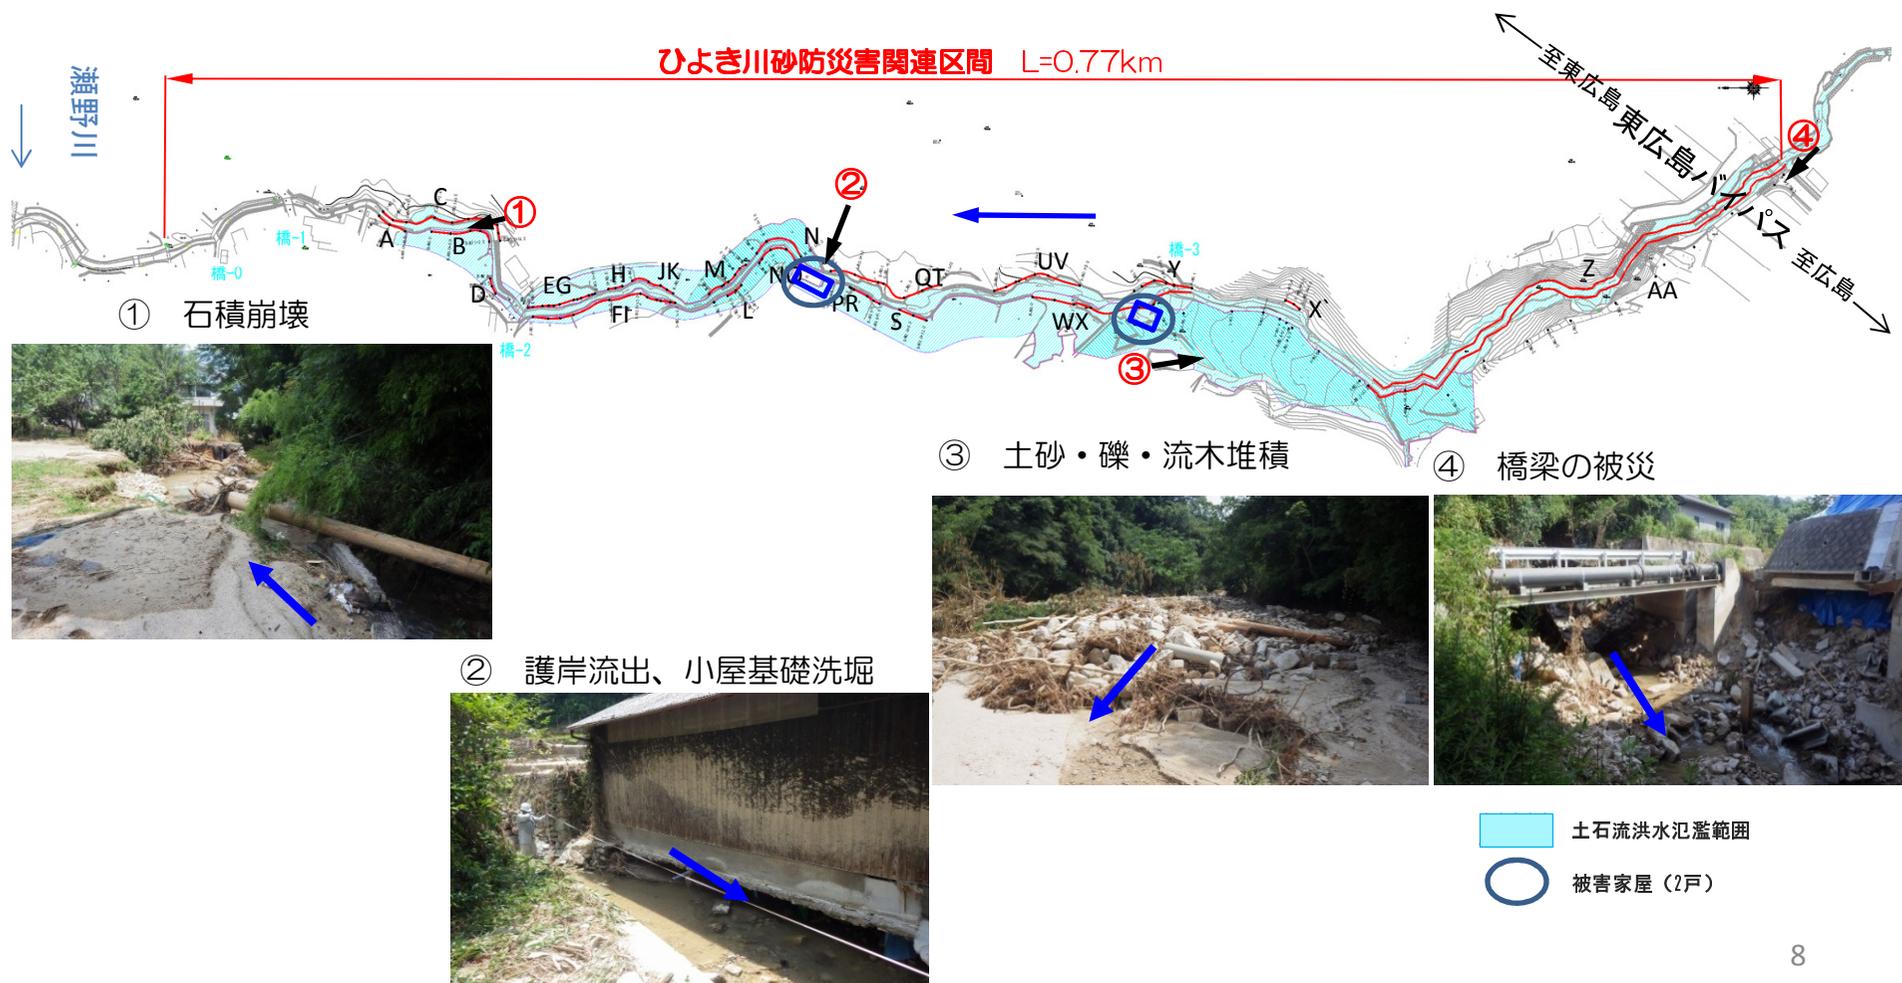
- ・施設被災延長は537.4m（橋梁，道路，護岸，基礎，石積）。
- ・土石等により，家屋，農地などが広範囲に渡って被災（宅地被災面積25.3a）。
- ・土砂供給により河川の埋塞が発生した。

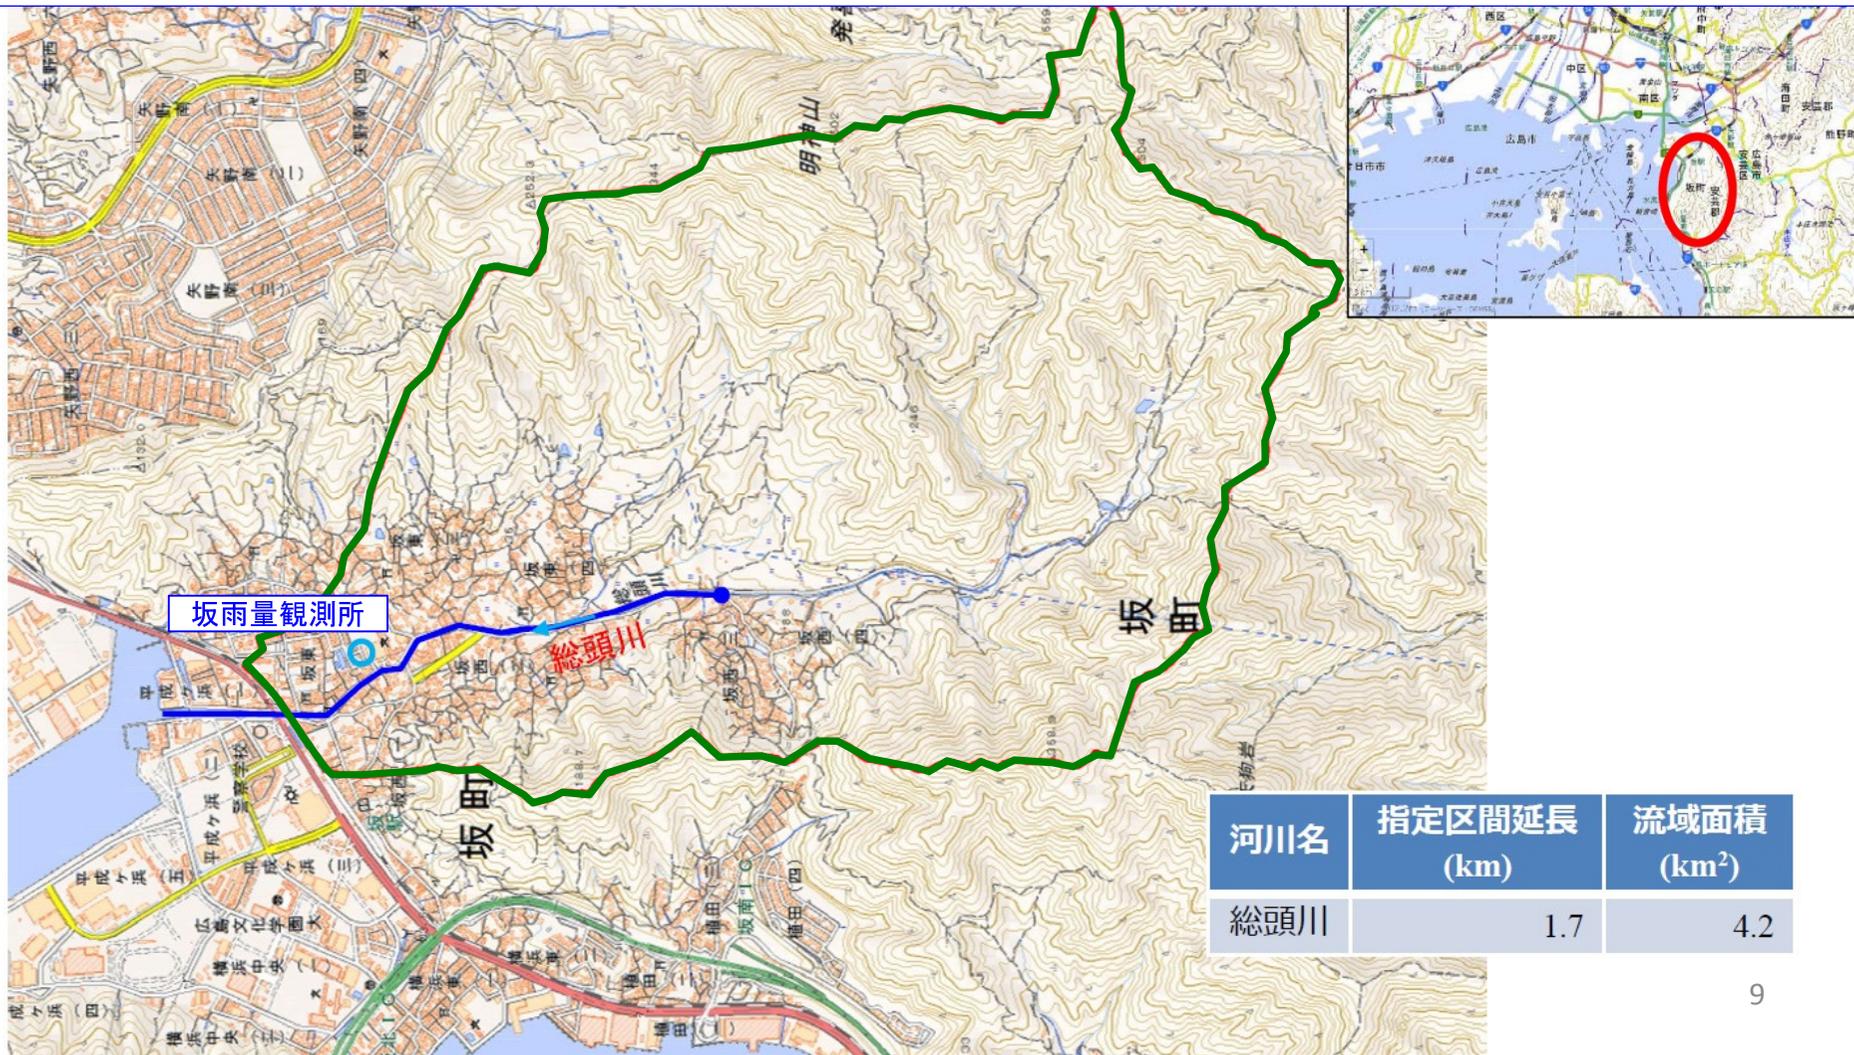
- 総頭川は源を安芸郡坂町に発し，途中明神川等を合流し広島湾において瀬戸内海へ注ぐ二級河川。
- 流域面積は4.2km²，二級河川指定区間は1.7kmの河川であり，指定区間より上流や各支川は，砂防指定地内河川となっている。

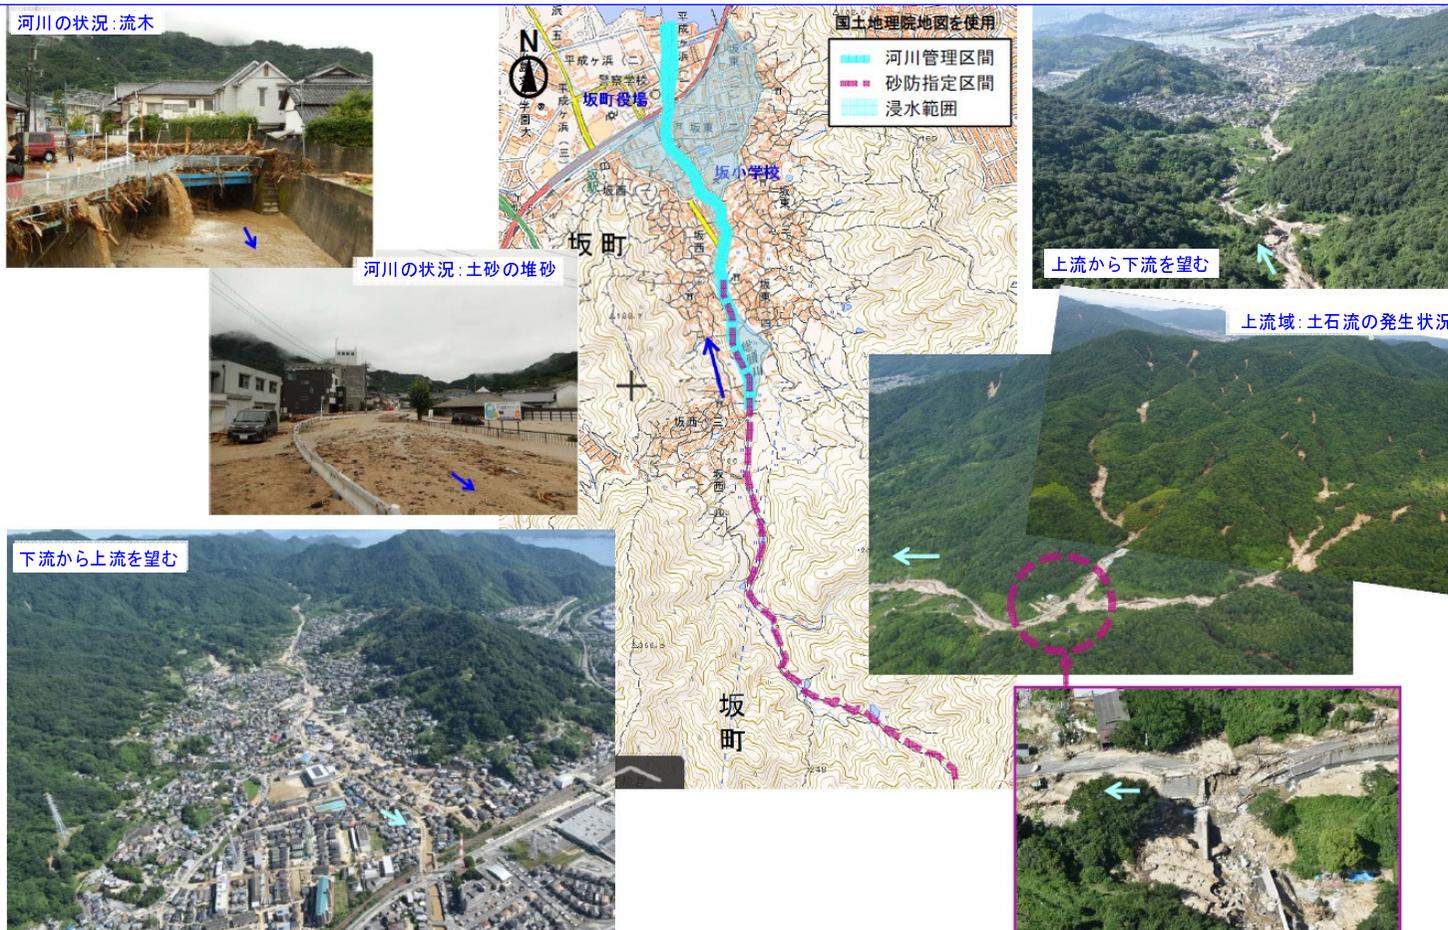
- ・ 坂雨量観測所では、1時間最大67mm、24時間最大で347mmの雨量が観測されている。
- ・ 短時間雨量（1～3時間）の確率規模は概ね1/50年、長時間雨量（12～24時間）の確率規模は1/150年以上。

- ・ 浸水面積は全体で約27ha、家屋浸水被害は約350戸。
- ・ 複数の溪流から土石流が発生し、総頭川及び周辺市街地へ集中して流下した。
- ・ JR線上流の橋梁において、大量の流木が橋桁に引っかかり、流水が堰き止められ、氾濫が広がった。

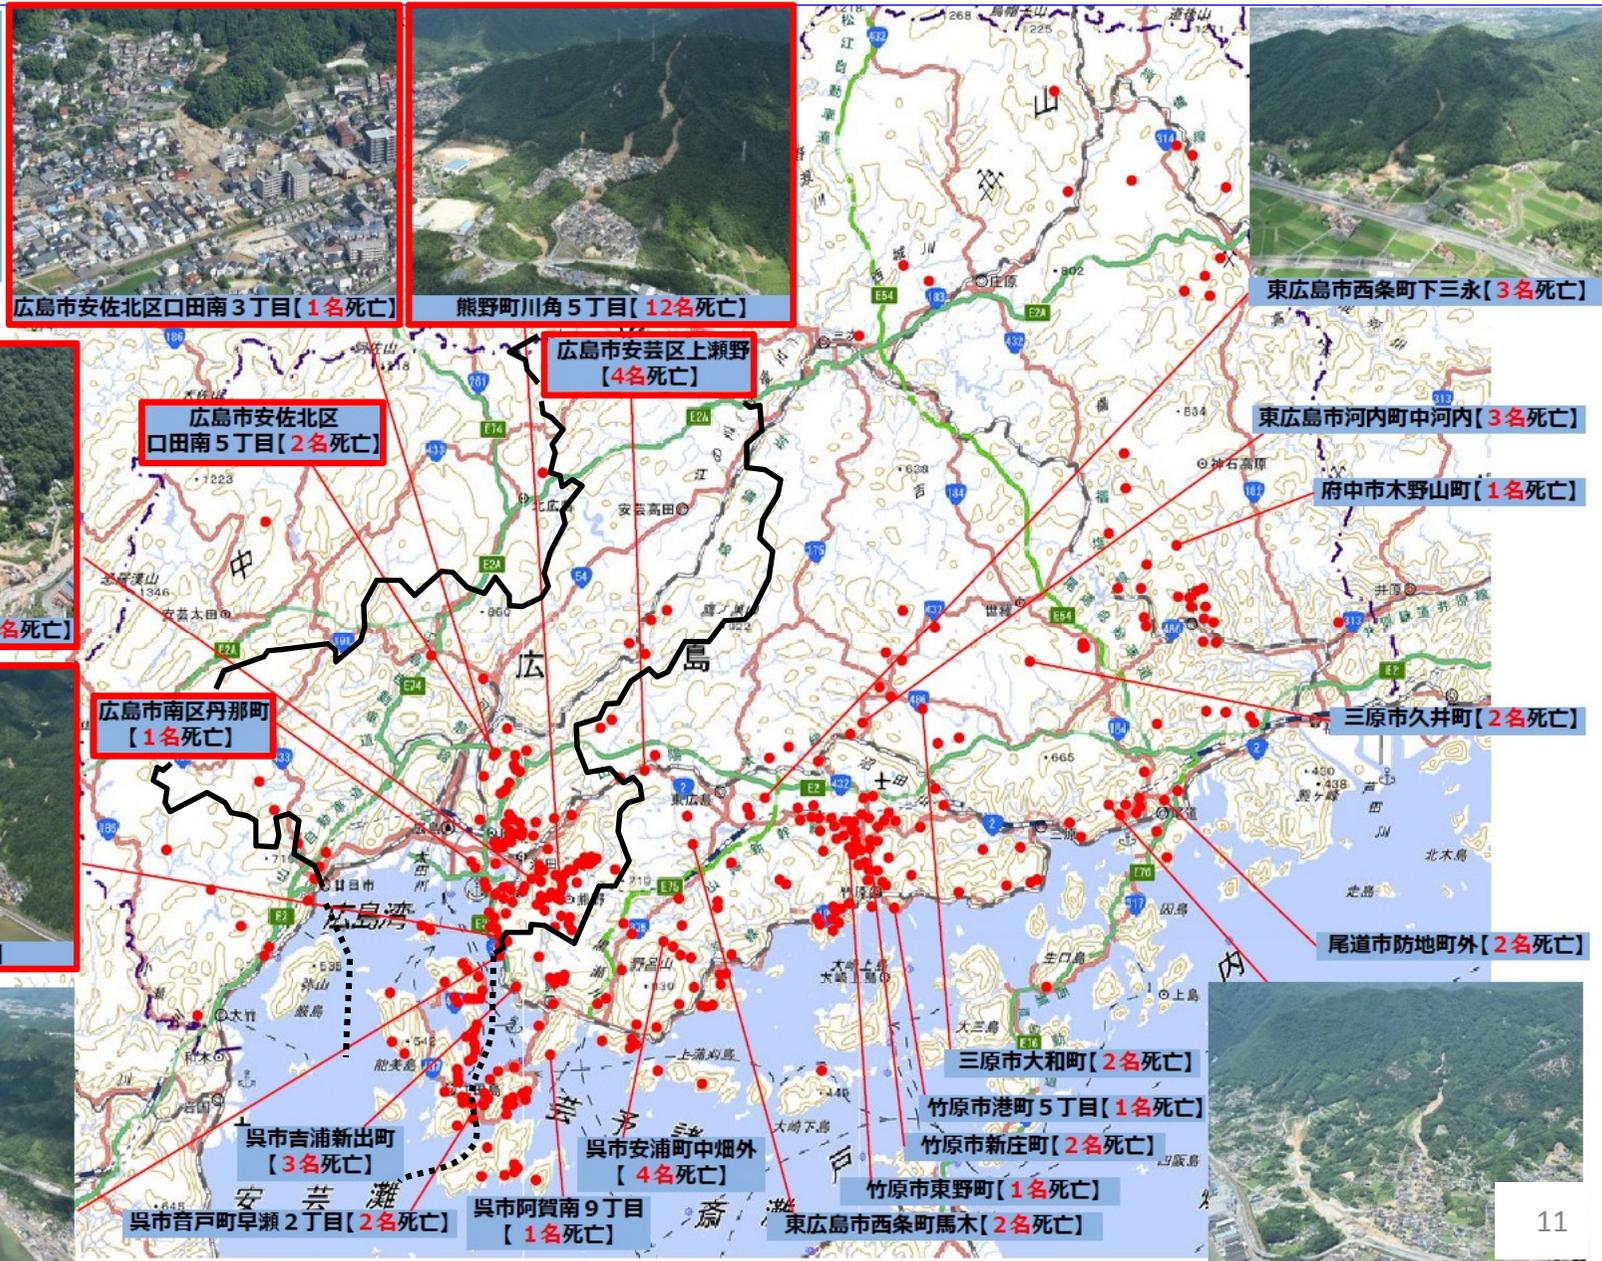
土砂災害発生状況

土砂災害発生箇所数(※)
1,242 箇所

※発生件数は土砂災害危険箇所で土砂災害が発生した箇所、土砂災害危険箇所以外で土砂災害による人的被害及び人家被害等が発生した件数
(広島県土木建築局砂防課調べ)

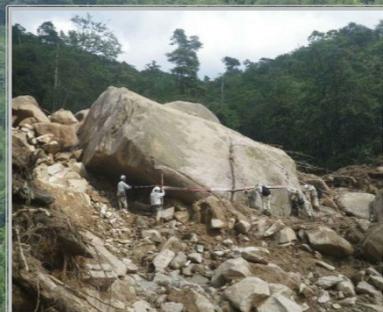
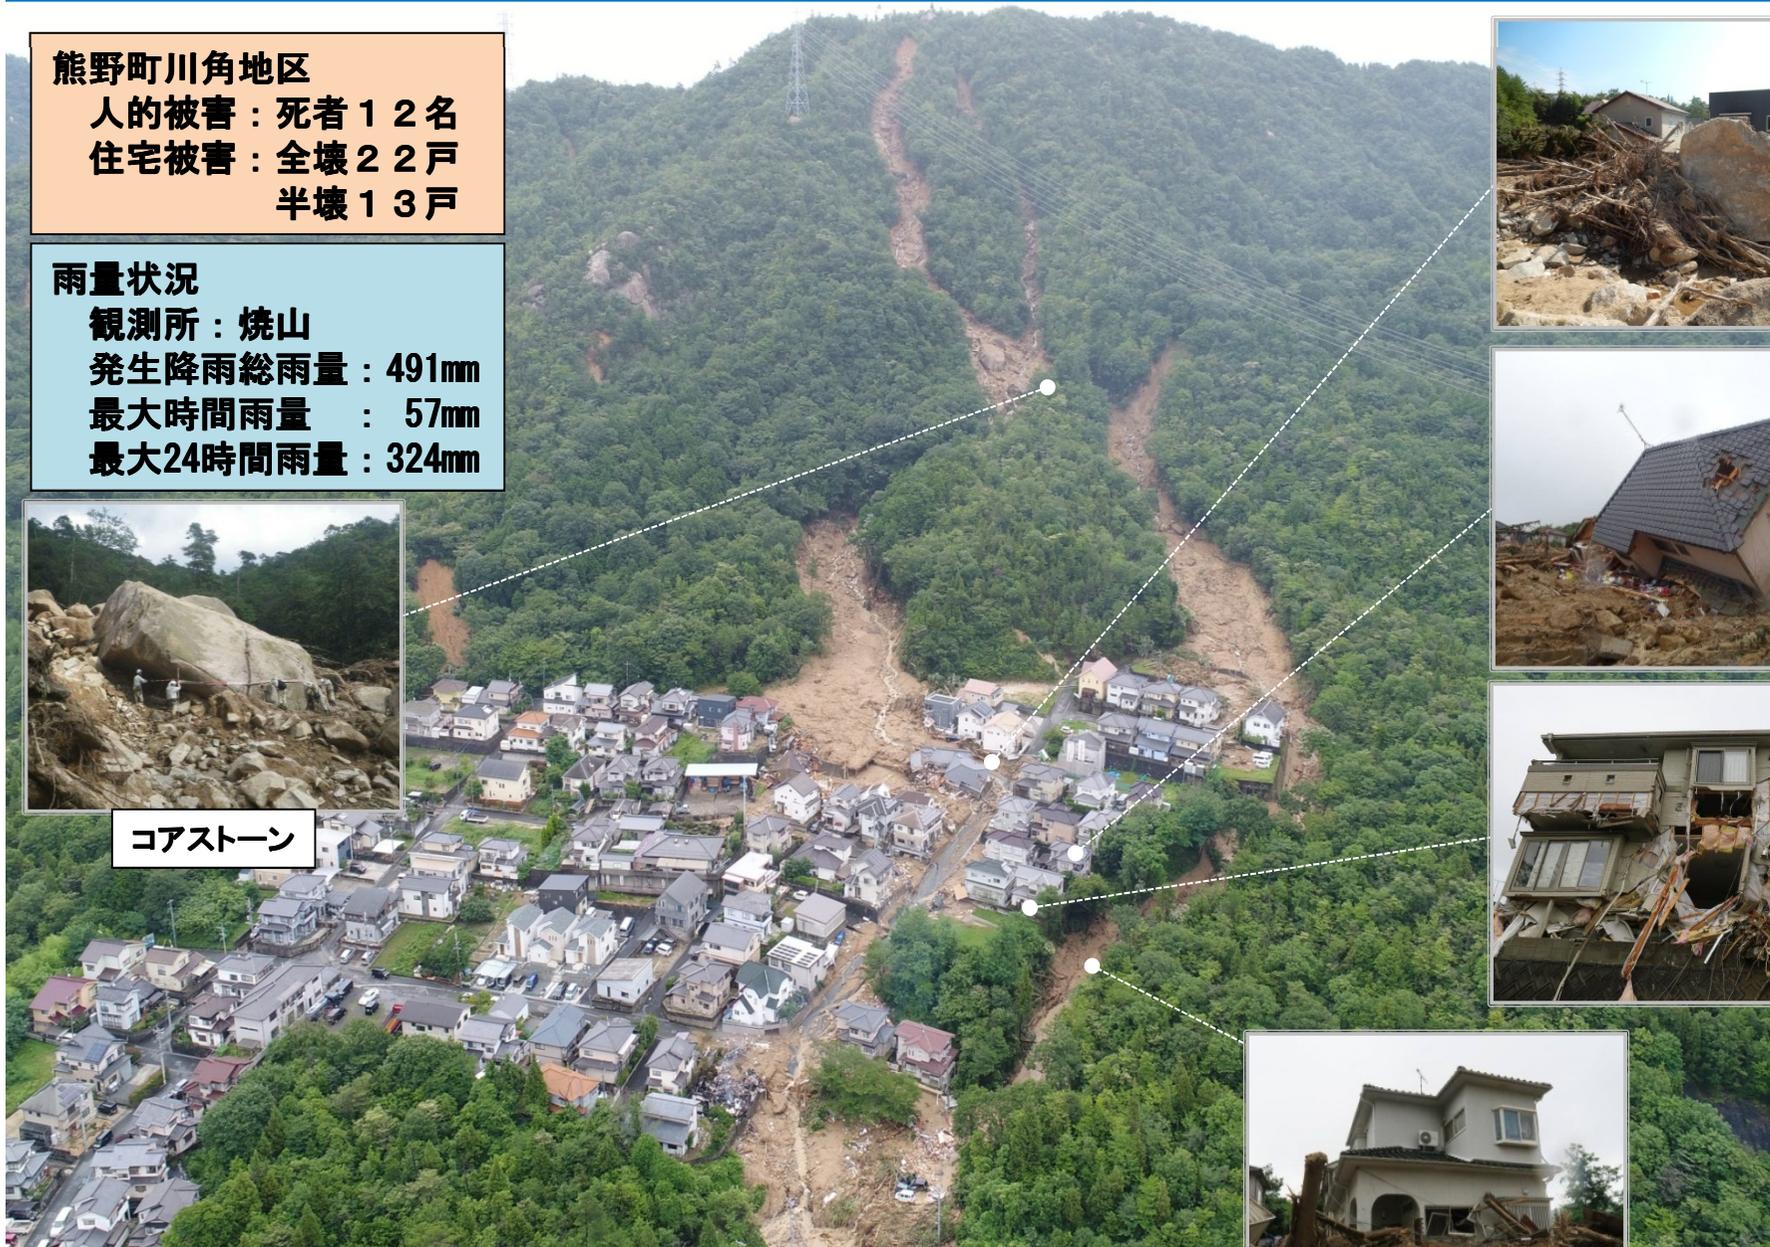
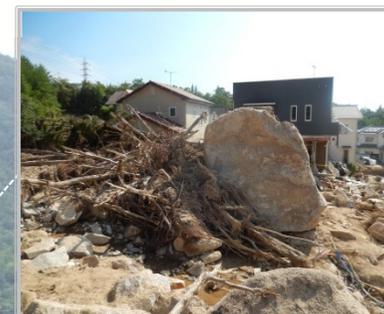
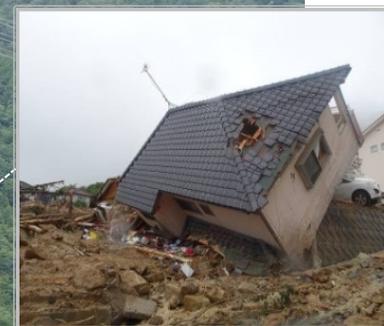
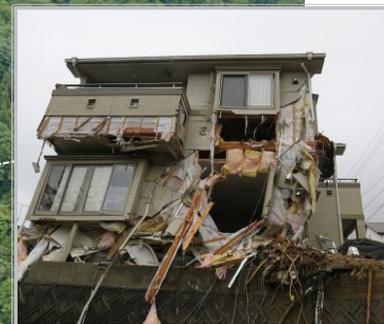
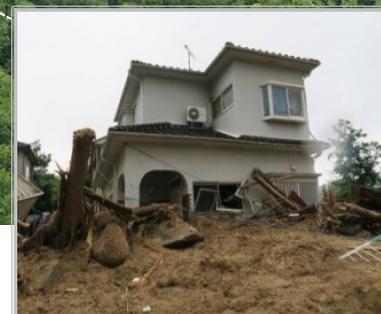
熊野町川角地区

人的被害：死者12名

住宅被害：全壊22戸

半壊13戸

発生降雨総雨量：491mm

最大時間雨量：57mm

最大24時間雨量：324mm

コアストーン

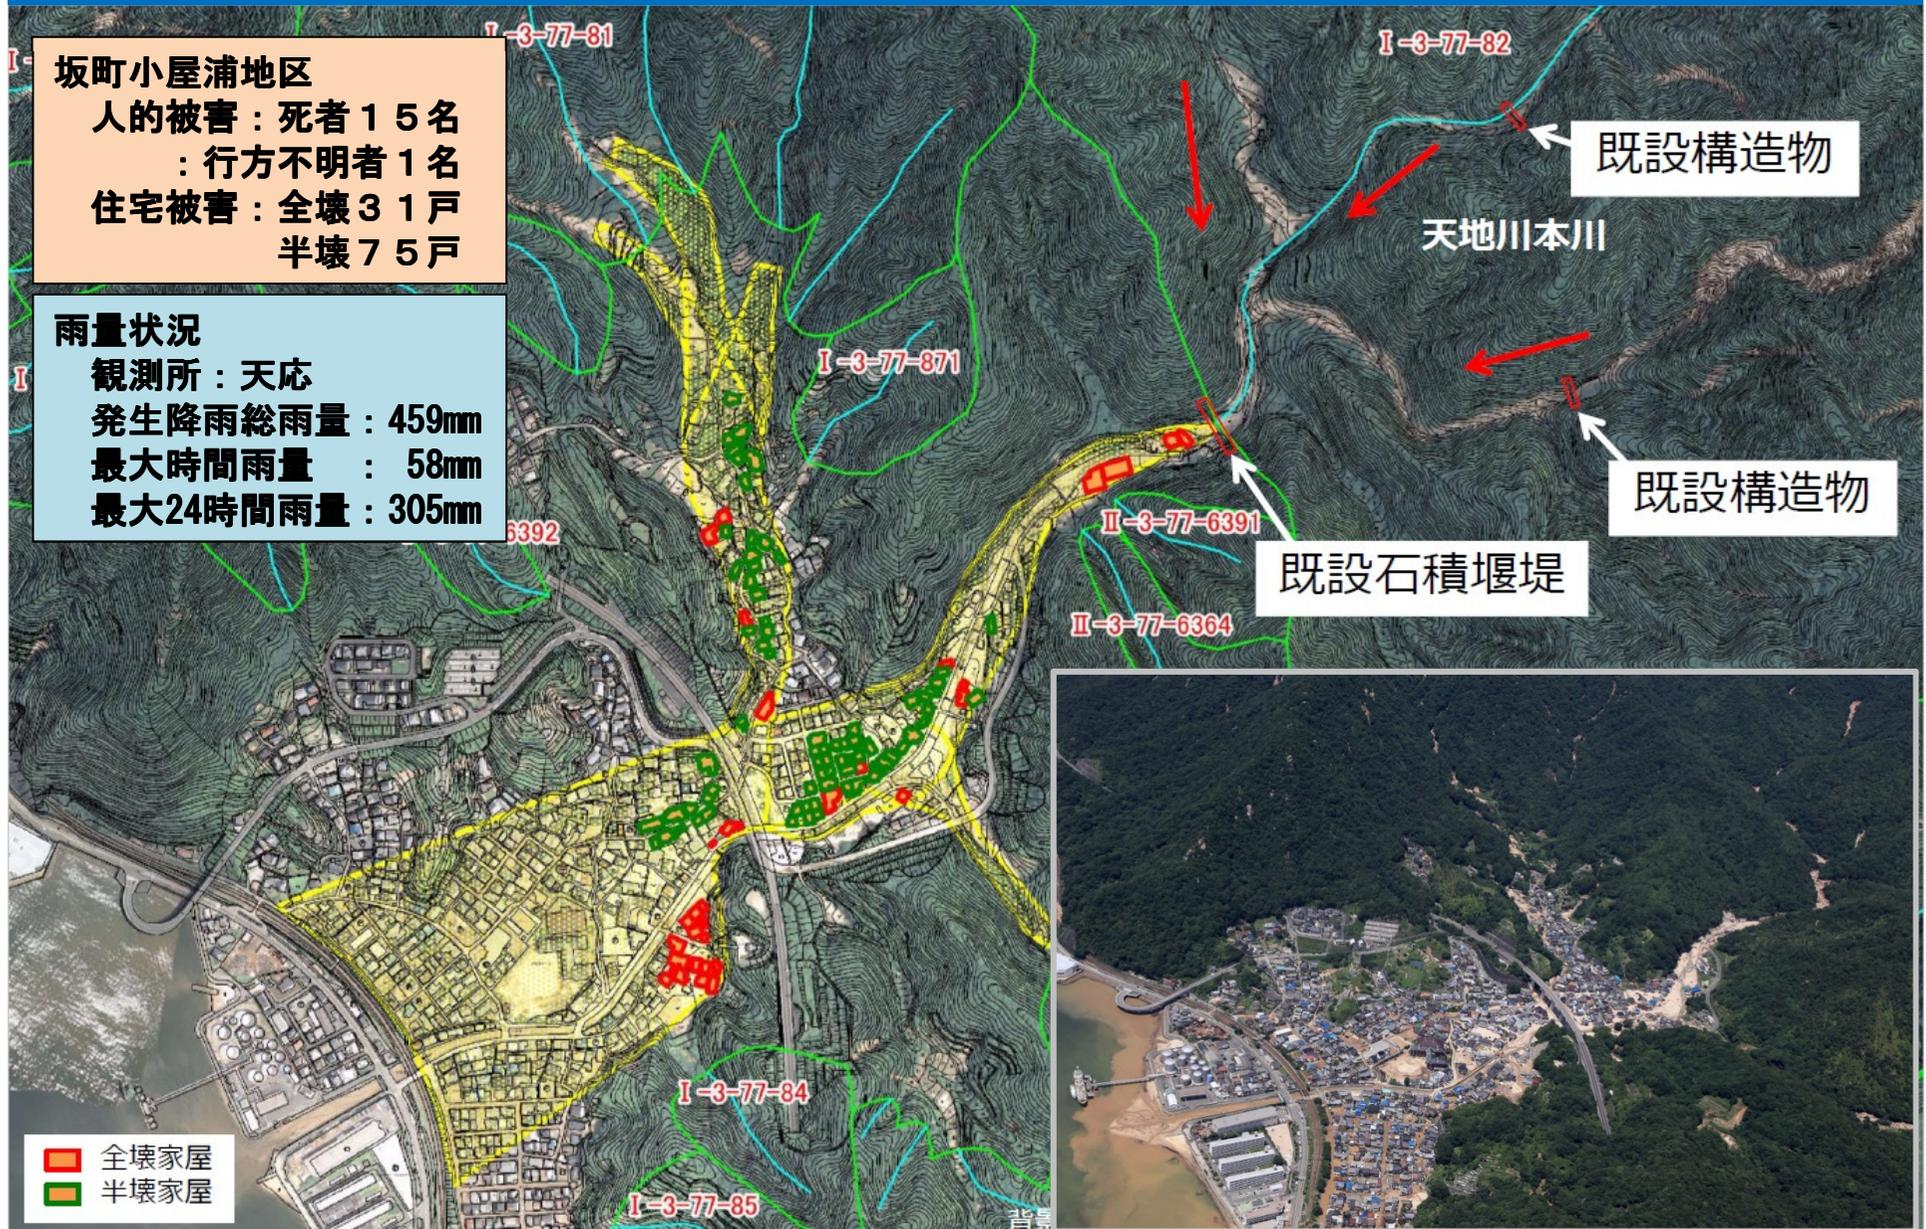
坂町小屋浦地区

人的被害：死者15名
：行方不明者1名
住宅被害：全壊31戸
半壊75戸

観測所：天応
発生降雨総雨量：459mm
最大時間雨量：58mm
最大24時間雨量：305mm

■ 全壊家屋
■ 半壊家屋
