1. 流域の概要

1.1 流域の概要

藤井川現況写真(下流部)

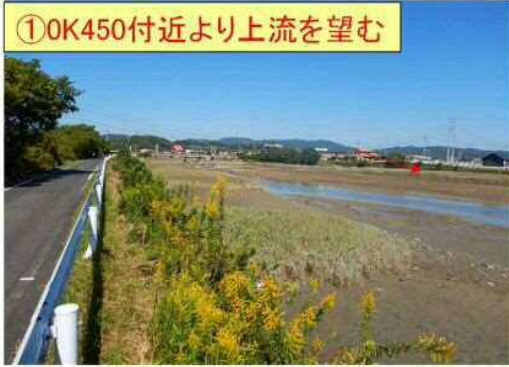
①0K450付近より上流を望む

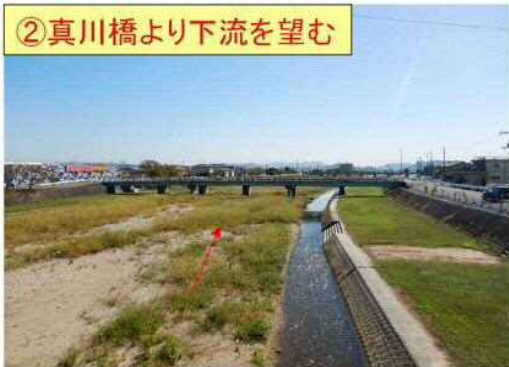
②真川橋より下流を望む

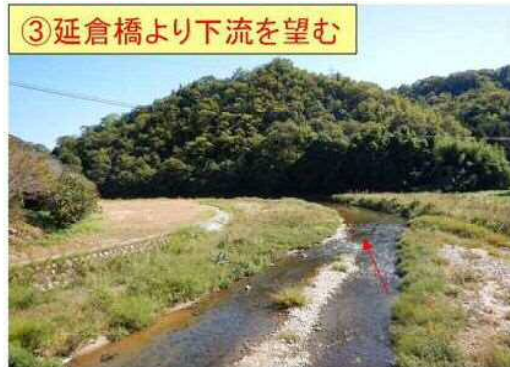
③延倉橋より下流を望む

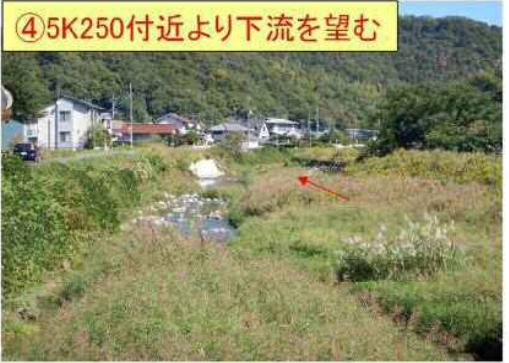
④5K250付近より下流を望む

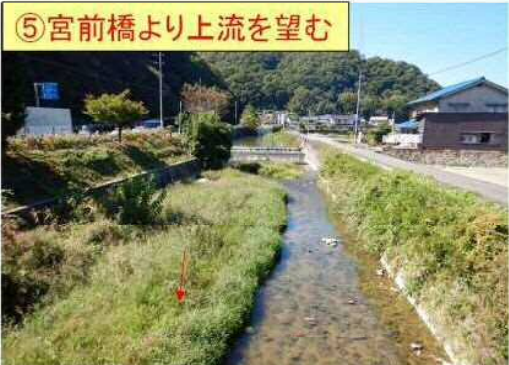
⑤宮前橋より上流を望む

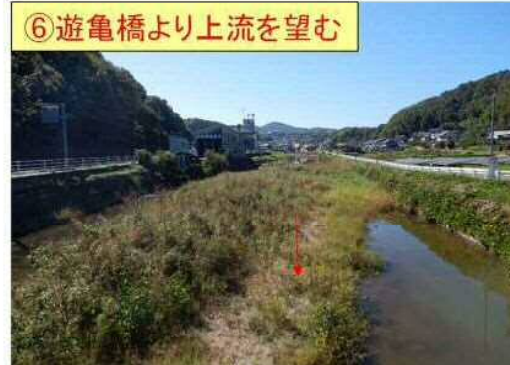
⑥遊亀橋より上流を望む

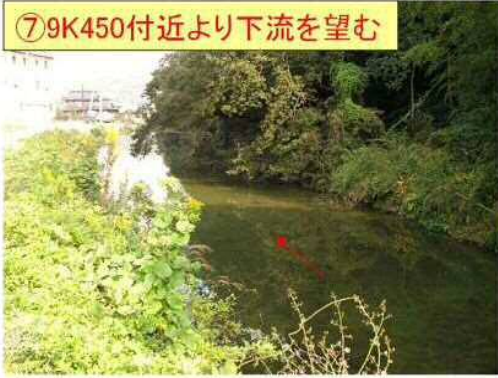
⑦9K450付近より下流を望む

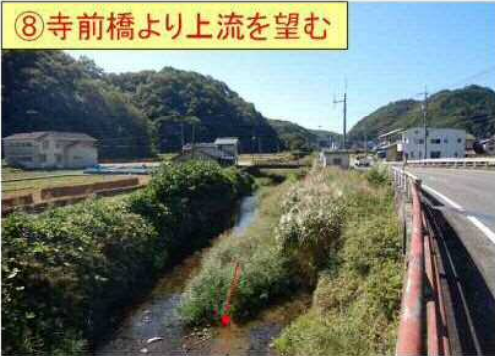
⑧寺前橋より上流を望む

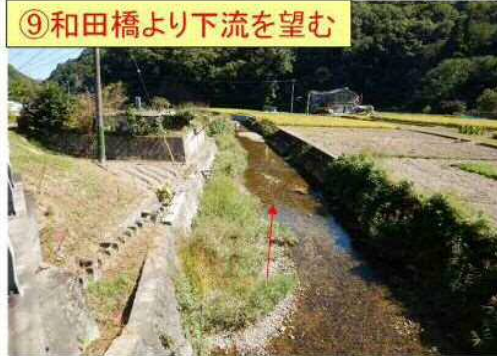
⑨和田橋より下流を望む

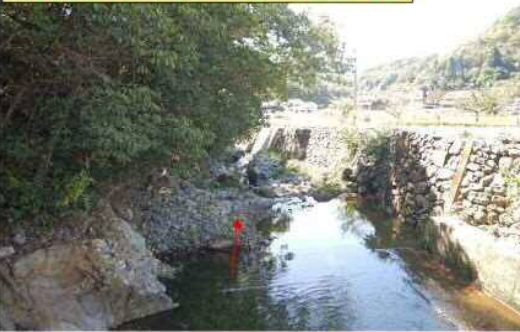
⑩14K550付近より下流を望む

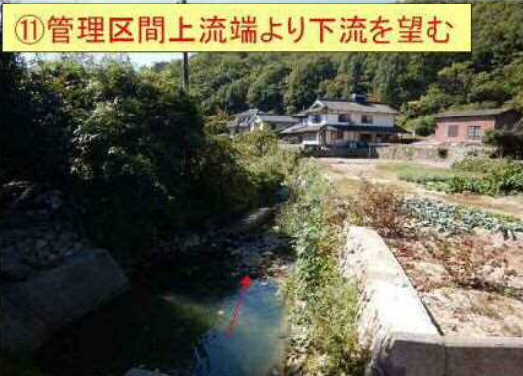
⑪管理区間上流端より下流を望む

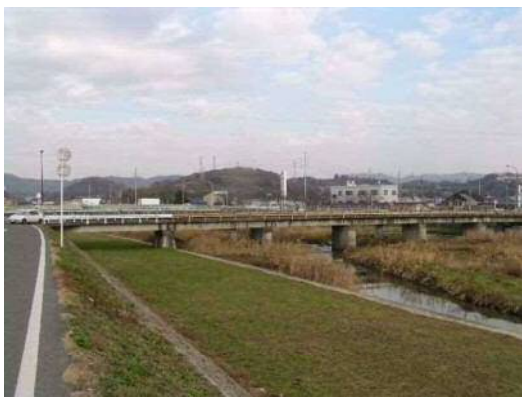
真川橋下流の高水敷

下流部の真川橋しんかわばし下流では高水敷が整備され、斜路や階段もあり河道内へ進入が可能となっているほか、河口には干潟が広がっており、中州には塩性植物群落が見られ多くの野鳥が集まっています。

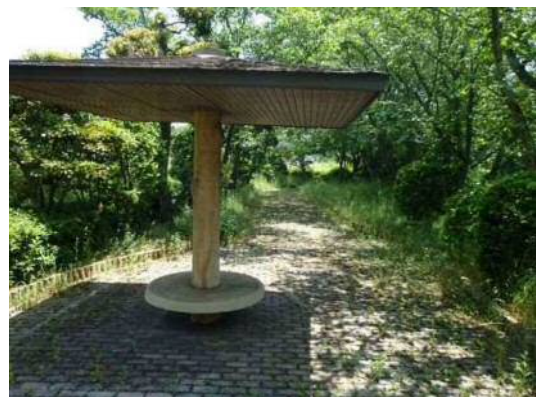
西藤大橋下流の河川公園

河川空間利用においては、中流部の尾道市三成地区には養老温泉ようろうがあるほか、河畔に小公園などが設けられています。また、中流部と下流部の境である西藤大橋沿川には、テラスが設置された公園や藤棚が整備されています。
