令和2年 交通事故多発交差点

発生件数が6件以上の交差点 8箇所

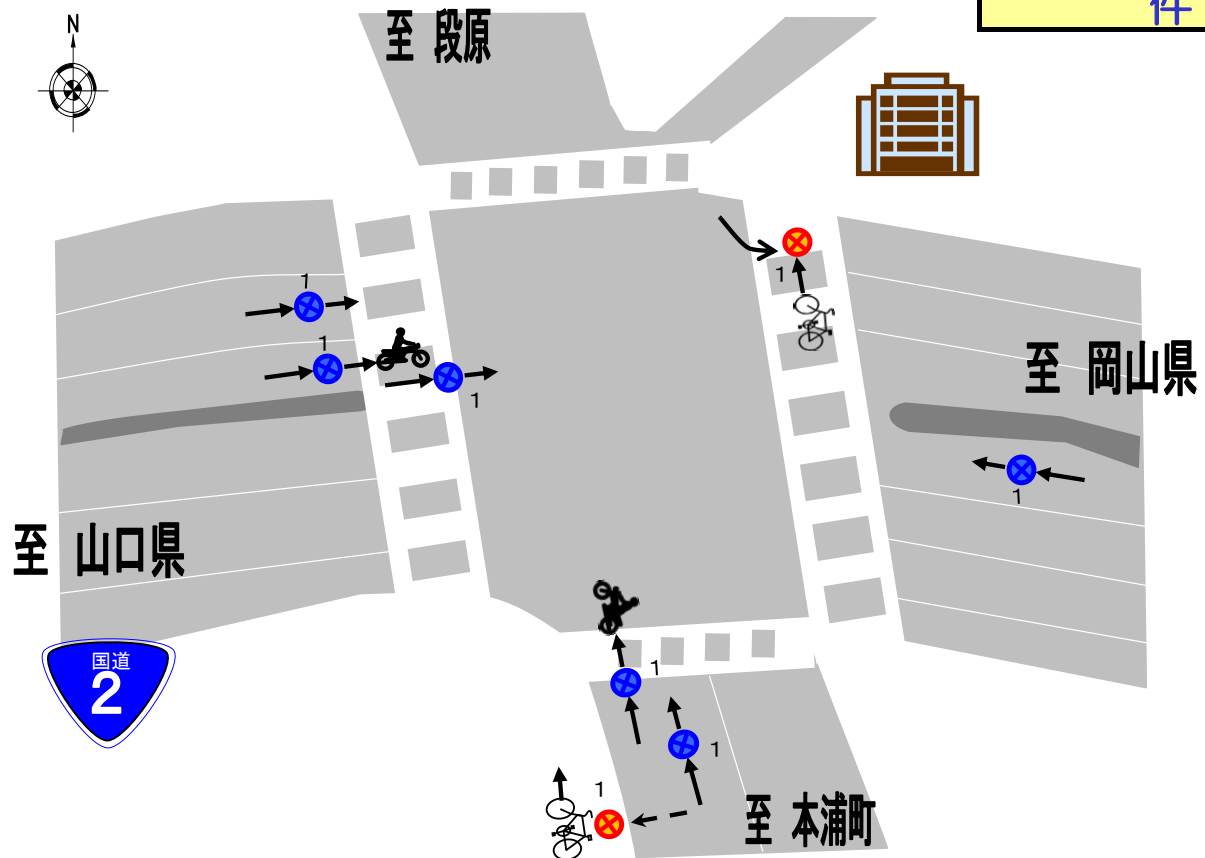
東雲本町

○ 事故の特徴

四輪同士の追突事故が半数を占める。

○ 事故形態×発生時間帯

事故形態 発生時間帯	横断自転車 × 左折四輪	直進自転車 × 後退四輪	追突 四輪×二輪	追突 四輪×四輪	合計
0 ~ 3 時					0
3 ~ 6 時					0
6 ~ 9 時				1	1
9 ~ 12 時		1			1
12 ~ 15 時	1				1
15 ~ 18 時				2	2
18 ~ 21 時			2	1	3
21 ~ 24 時					0
合計	1	1	2	4	8

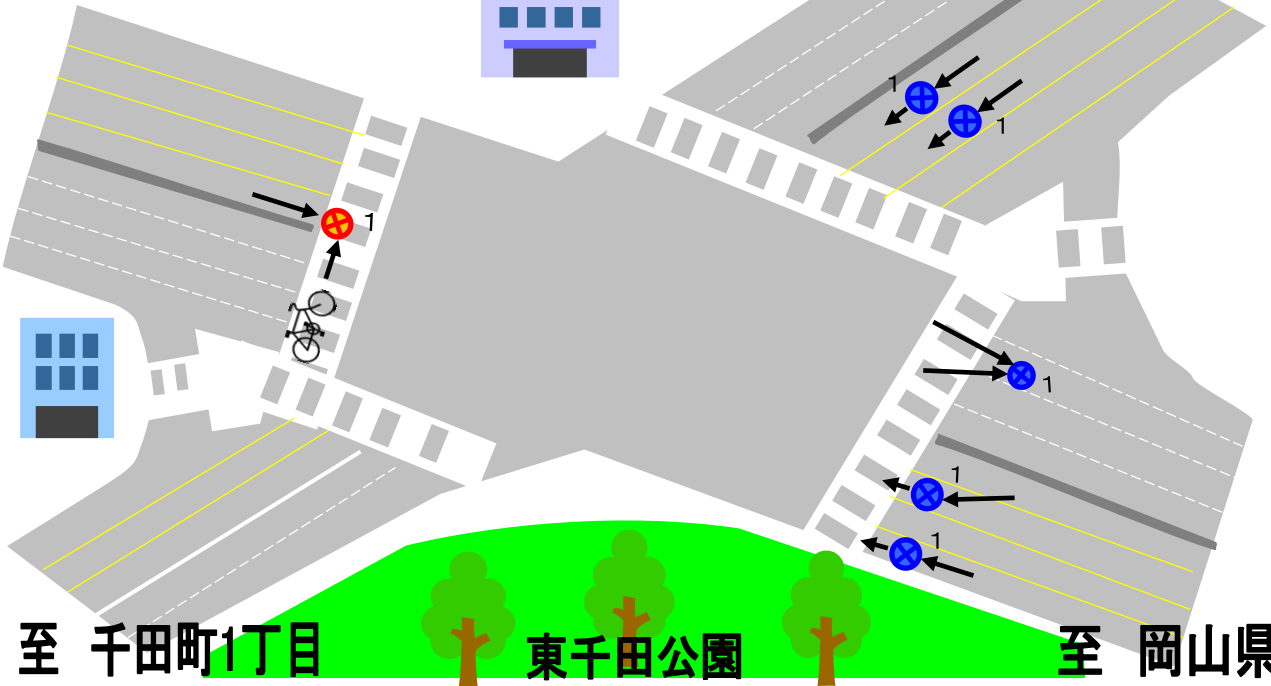
国泰寺

○ 事故の特徴

四輪同士の追突事故が多く、半数を占める。

○ 事故形態×発生時間帯

事故形態	横断自転車 × 直進四輪	追突 四輪×四輪	追突 不明×四輪	その他衝突 四輪×四輪	合計
発生時間帯					
0～3時					0
3～6時		1			1
6～9時		1			1
9～12時				1	1
12～15時	1				1
15～18時		1			1
18～21時				1	1
21～24時					0
合計	1	3	1	1	6

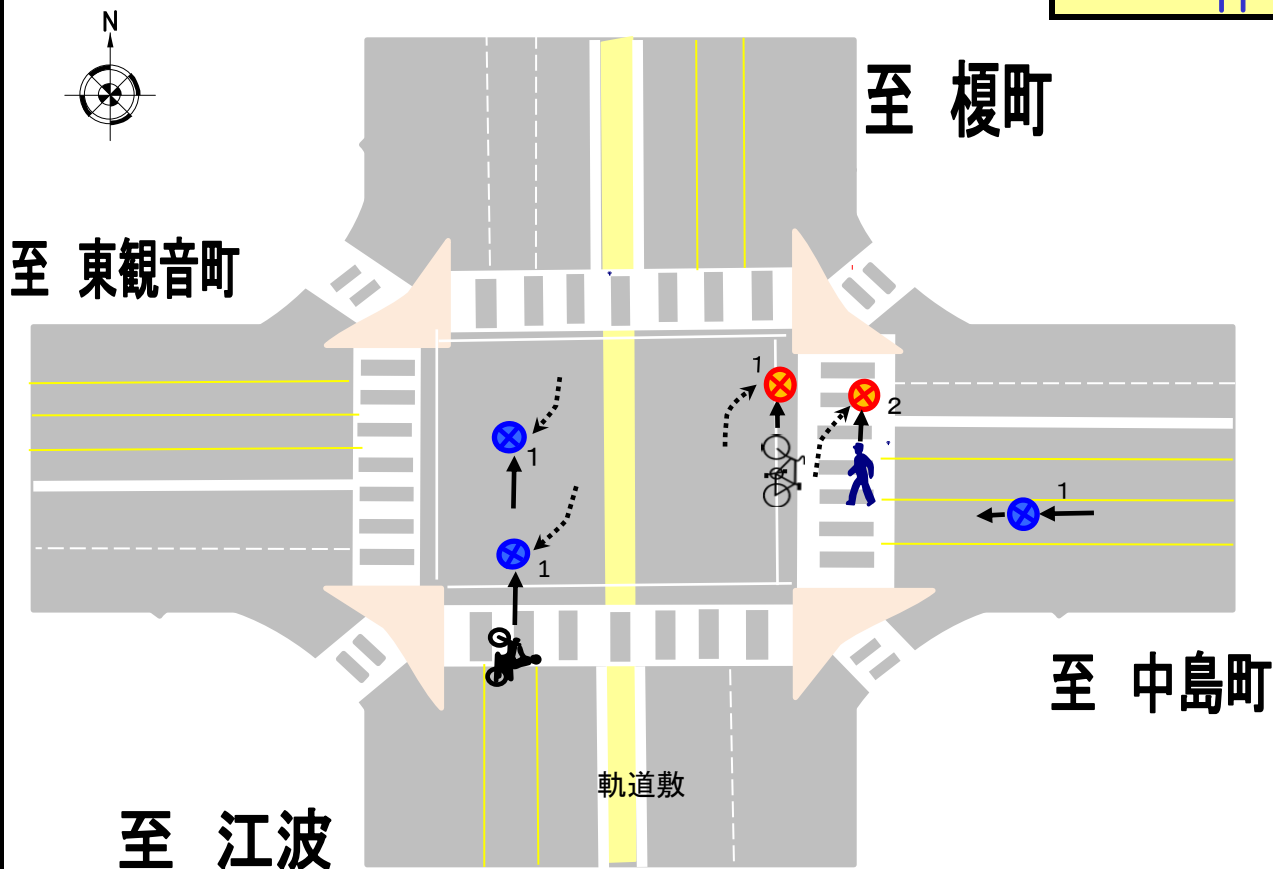
小網町

○ 事故の特徴

交差点東側の横断歩道上において、右折車両と歩行者又は自転車が衝突する事故が多い。

○ 事故形態 × 発生時間帯

事故形態	横断歩行者 × 右折四輪	横断自転車 × 右折四輪	直進二輪 × 右折四輪	右折四輪 × 直進四輪	追突 四輪 × 四輪	合計
発生時間帯						
0 ~ 3 時					1	1
3 ~ 6 時						0
6 ~ 9 時						0
9 ~ 12 時						0
12 ~ 15 時						0
15 ~ 18 時				1	1	2
18 ~ 21 時	2					2
21 ~ 24 時		1				1
合計	2	1	1	1	1	6

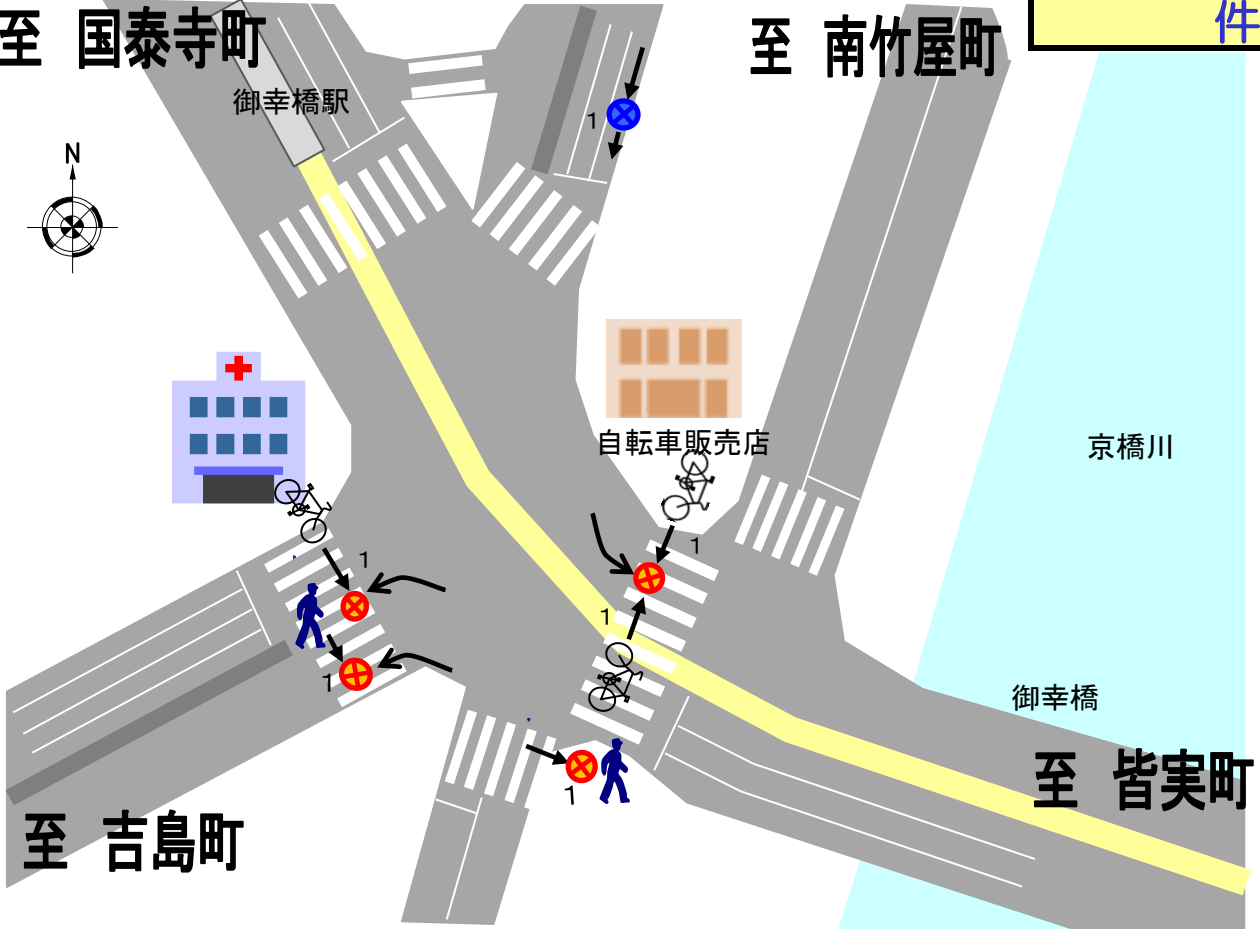
御幸橋西詰

○ 事故の特徴

横断中の自転車及び歩行者が被害に遭う事故が多い。

○ 事故形態×発生時間帯

事故形態 発生時間帯	横断歩行者 × 不明	歩道通行中歩行者 × 不明	横断自転車 × 左折四輪	追突 四輪×四輪	合計
0～3時					0
3～6時					0
6～9時			1		1
9～12時		1			1
12～15時			1	1	2
15～18時					0
18～21時	1				1
21～24時			1		1
合計	1	1	3	1	6

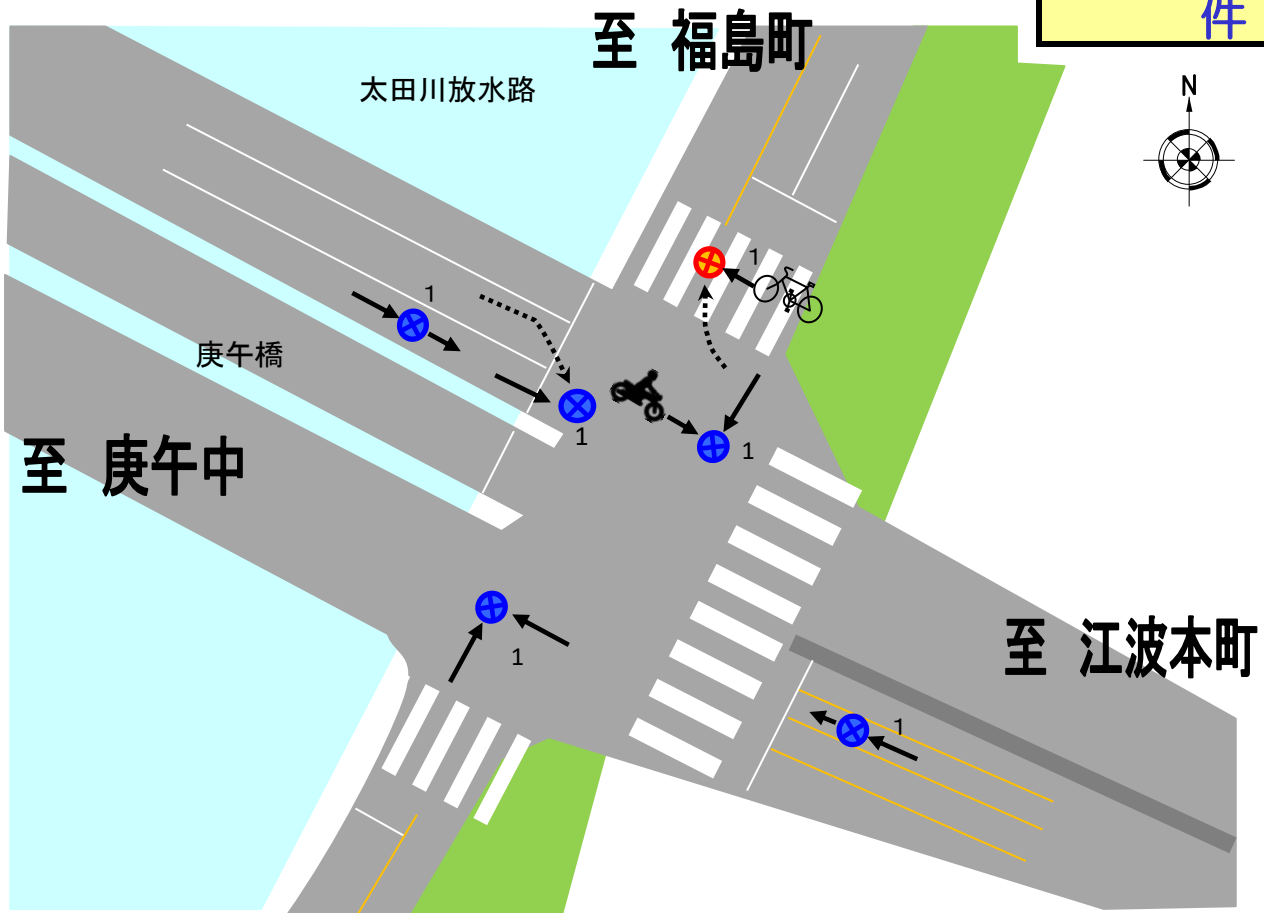
庚午橋東詰

○ 事故の特徴

信号無視による出合頭事故が2件発生している。

○ 事故形態 × 発生時間帯

事故形態	横断自転車 × 右折四輪	出合頭 二輪 × 四輪	右折四輪 × 直進四輪	出合頭 四輪 × 四輪	追突 四輪 × 四輪	合計
発生時間帯						
0 ~ 3 時					1	1
3 ~ 6 時						0
6 ~ 9 時		1	1			2
9 ~ 12 時					1	1
12 ~ 15 時	1					1
15 ~ 18 時				1		1
18 ~ 21 時						0
21 ~ 24 時						0
合計	1	1	1	1	2	6

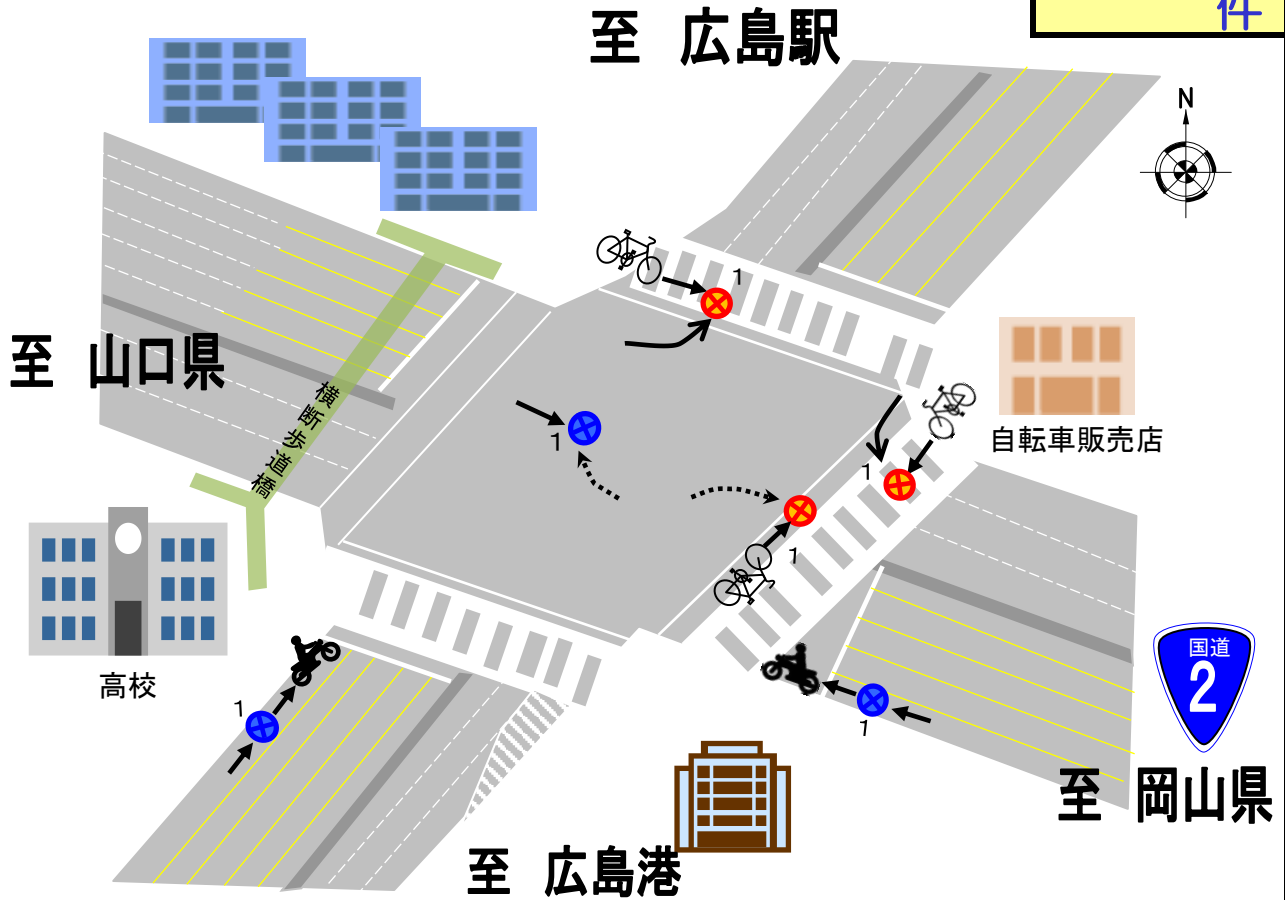
出汐町

○ 事故の特徴

右左折中の車両が横断歩道を横断中の自転車と衝突することが多い。

○ 事故形態×発生時間帯

事故形態 発生時間帯	横断自転車 × 左折四輪	横断自転車 × 右折四輪	追突 二輪×四輪	右折四輪 × 直進四輪	合計
0～3時					0
3～6時		1			1
6～9時	1			1	2
9～12時					0
12～15時					0
15～18時	1		1		2
18～21時					0
21～24時			1		1
合計	2	1	2	1	6

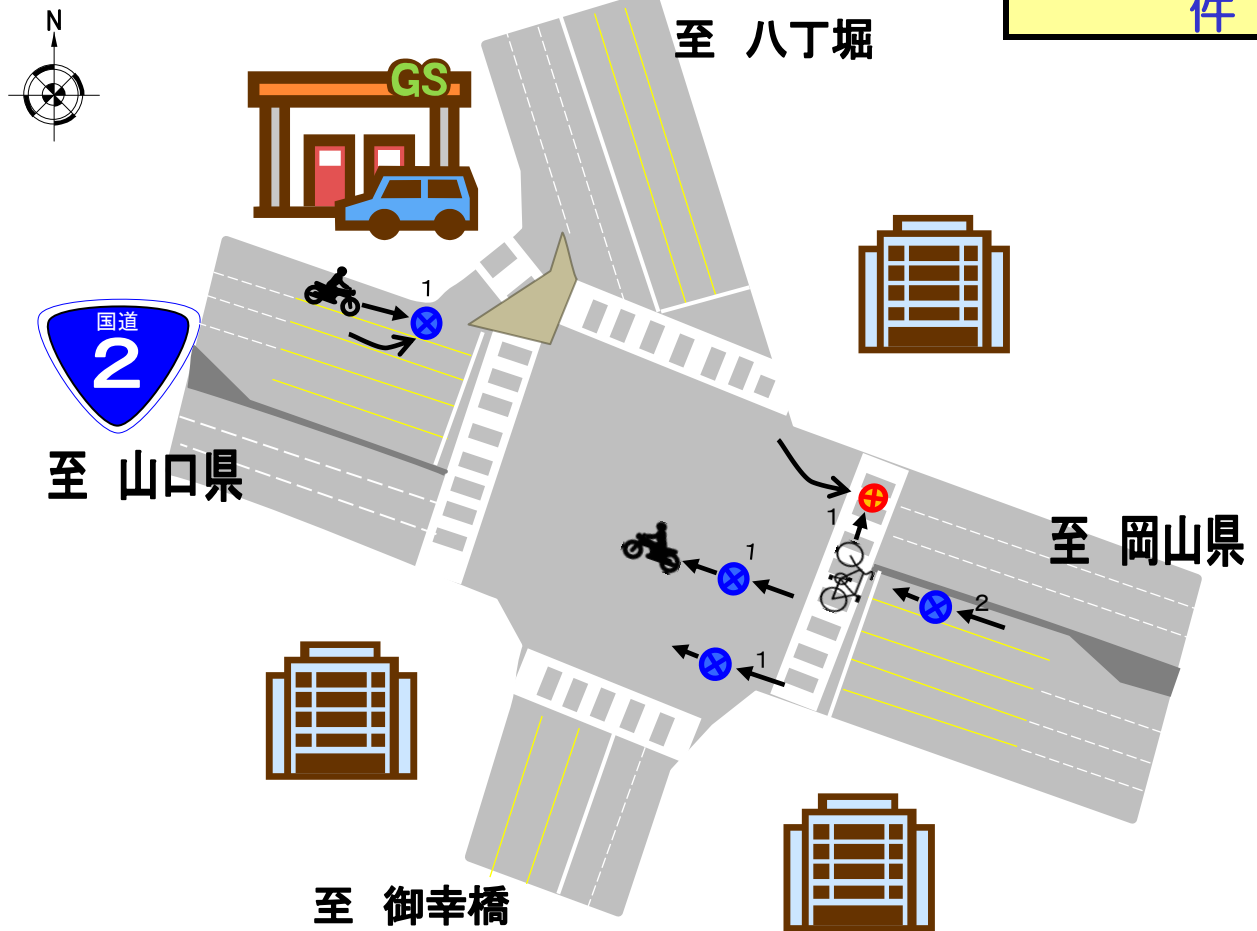
南竹屋町

○ 事故の特徴

国道2号下り線における, 追突事故が多い。

○ 事故形態 × 発生時間帯

事故形態 発生時間帯	横断自転車 × 左折四輪	直進二輪 × 左折四輪	追突 二輪 × 四輪	追突 四輪 × 四輪	合計
0 ~ 3 時					0
3 ~ 6 時					0
6 ~ 9 時					0
9 ~ 12 時	1				1
12 ~ 15 時					0
15 ~ 18 時			1	1	2
18 ~ 21 時			1	2	3
21 ~ 24 時					0
合計	1	1	1	3	6
