現場からの声

現場の特徴・問題点など

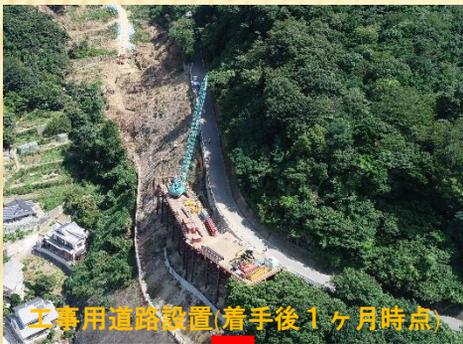
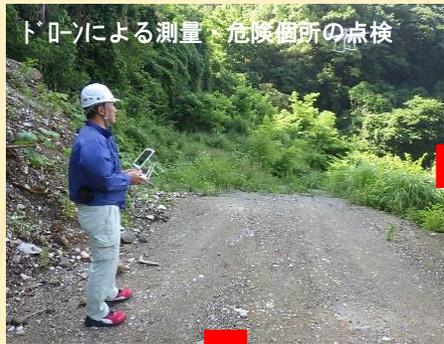
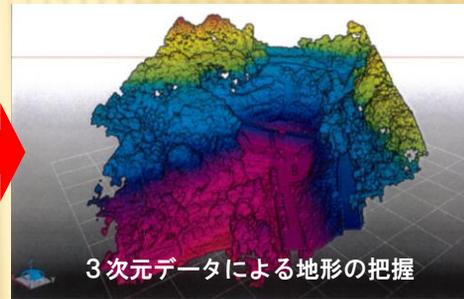
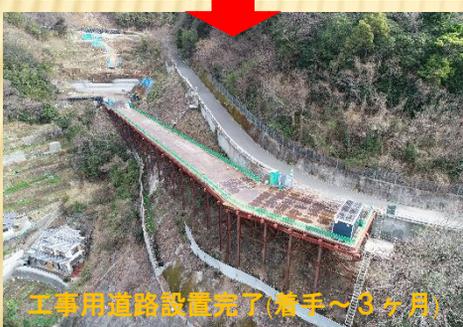
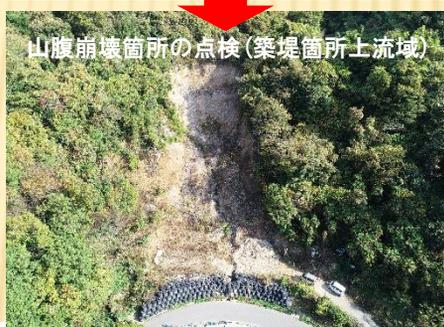
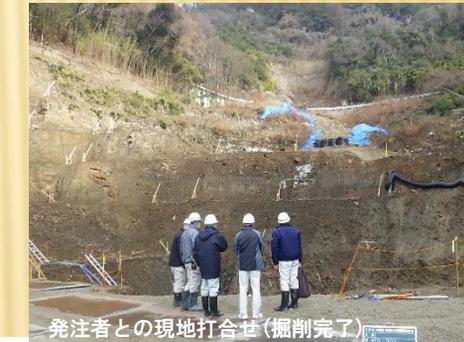
- 工事用道路を鋼材による仮設栈橋とすることで、短期間での施工箇所までのアクセスを可能としたことに加え、大型車両や大型重機の搬入経路を確保できたため、工期の短縮を図ることができた。
- ドローンによる測量成果から3次元データを作成し、現状地形を把握したことで、施工順序や施工方法の検討等に生かすことができ、測量業務の効率化及び工期短縮を行った。
- 施工箇所周辺の崩壊危険箇所をドローンにて定期的に確認し、二次災害発生の危険性を把握し、防災対策を行った。
