【砂防施設の効果事例】 西山本川砂防堰堤（広島市安佐南区）

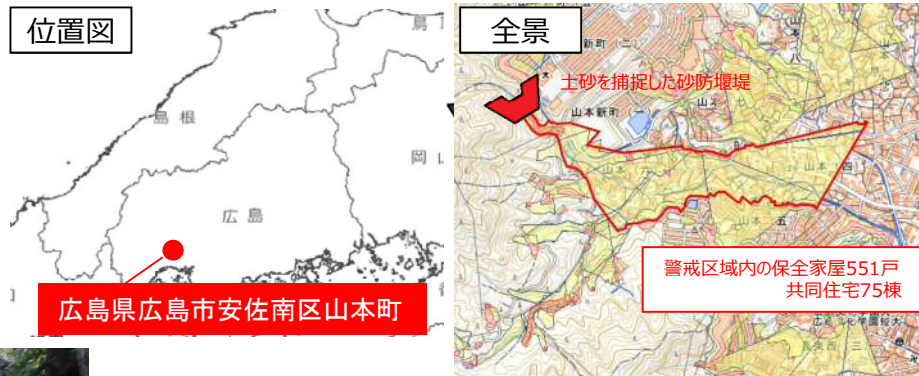
令和3年8月の豪雨に伴い土石流が発生いたしましたが、事前に整備されていた砂防堰堤が流下した土砂や流木を捕捉することで、下流地域における被害発生を軽減する効果を発揮しました。

災害発生日 : 令和3年8月15日
降雨状況 : 連続雨量 632mm (8月11日18時~15日3時)
時間最大雨量 31mm (8月12日8時~9時)
発生箇所 : 広島県広島市安佐南区山本町
崩壊状況 : 土石流捕捉量 約1,400m³

土石流の捕捉状況
