平成28年度国家公務員災害事例(詳細)

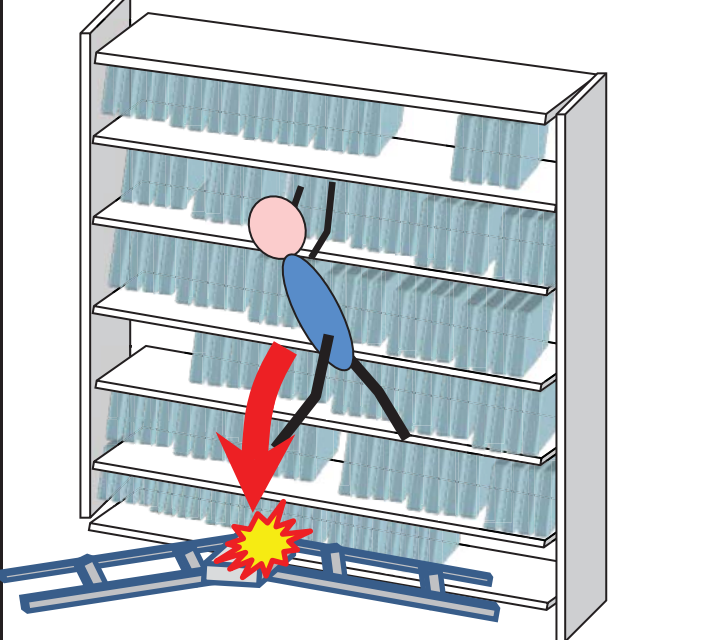
事故の型	発生日・時刻	性別・年齢層	傷病名	休業日数
1	墜落・転落	1月・15時台	50代・男	右大腿打撲傷, 右重症大腿部皮下血種, 右手関節打撲傷	8日
災害発生状況	<p>被災者は、自己の勤務する庁舎の書庫において、書類を探すため3段脚立を使用し作業していたが、必要な書類が見つからなかったため、一度脚立を降り、脚立を移動させた後、最上段に上り再度書類を探していたところ、突然脚立が開脚し落下した。その際、右大腿部及び右手首を脚立に強打した。なお、作業時の状況は以下のとおり。</p> <ol style="list-style-type: none"> ① 他者の支えなし。 ② 保護帽の装着なし。 ③ 床に可動式書棚のレールの突起あり。 ④ 脚立の荷重制限等は守られていた。

(発生要因)	<p>(行為)当初使用時に確認したストッパーが、移動時に何らかの理由で不十分な状態になったこと。補助者等を置かず、天板上に乗り、一人で作業していたこと。</p>				
再発防止対策	<p>【講じられた再発防止対策】 署内幹部会において災害発生状況等を報告し、部下職員への周知・注意喚起を行うとともに、当該脚立の使用を取りやめた。 なお、注意喚起の内容は以下のとおり。</p> <ol style="list-style-type: none"> ① 脚立を使用する際は必ずペアで作業すること。 ② 登段前にストッパーの設定を必ず確認すること。 ③ 脚立の最上段を使わず、一段下に片足ずつかけて使用すること。 <p>【追加すべき再発防止対策】</p> <ul style="list-style-type: none"> ・脚立の使用法、使用の際の注意事項を周知する。 ・当該脚立以外の全脚立の不具合等について点検する。 ・手すり付き脚立に買い換えることを検討する。 				
類似災害防止のために留意すべき事項	<p style="background-color: #008000; color: white; padding: 5px; text-align: center;">はしごや脚立の事故防止について</p> <p>【使用の際の注意事項】</p> <ul style="list-style-type: none"> ・水平な場所に設置する。 ・止め具等がある場合は、外れないようしっかりと止める。 ・脚立の天板上に乗ったり、座ったまま作業をしない。 ・脚立にまたがっての作業は行わず、脚立に身体を当て安定させる。 ・体を乗り出さない。 ・はしご兼用脚立をはしご状にして使用する場合、裏面を使用しない。 ・はしごを使用するときは、補助者に支えてもらい昇降する。 ・はしごの昇降時は、両手で支えるなどしてバランスを崩さないように注意する。 ・はしごは、高所へ昇降するためのものであり、はしごの上では作業をしない。等

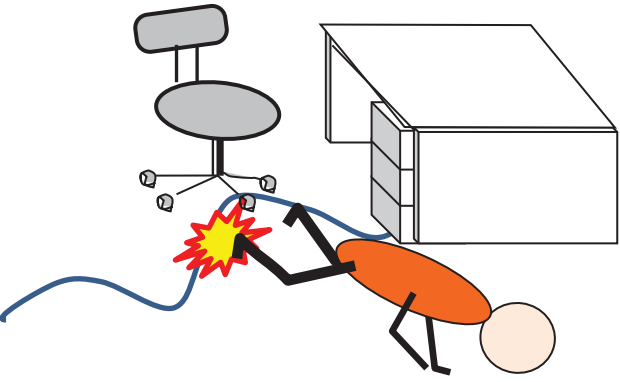
2	事故の型	発生日・時刻	性別・年齢層	傷病名	休業日数
	転倒	6月・10時台	40代・女	右腓骨遠位端骨折	6日
<p style="writing-mode: vertical-rl;">災害発生状況</p>	<p>窓口にて電話対応中に他の担当者に取り次ぐため、椅子から立ち上がり移動しようとしたところ、座席の足元にあったLANケーブルに左足を引っ掛け転倒し、その際に右足をねじるような形で着地したため、右足を骨折した。</p>

<p style="writing-mode: vertical-rl;">(発生要因)</p>	<p>(行為)通常テープで固定しているはずの机下の長いケーブルの固定がはがれていた状況を気づかずに着席していたため、離席時にケーブルに足をとられ転倒したものの。</p>				
<p style="writing-mode: vertical-rl;">再発防止対策</p>	<p>【講じられた再発防止対策】 各所属に対して総務課長から事務連絡を發出し、「転倒災害防止のための自主点検実施結果報告書」の点検項目に沿って、職場内の危険箇所等の有無及び職員の作業環境等を点検の上、問題が認められた場合は、必要な改善を図るよう指示した。 また、安全意識の啓発について、職員、非常勤職員の安全意識の高揚を図るため、庁舎内の掲示板の活用や所属内研修等を通じ、安全管理の基本である整理整頓や清掃を励行するとともに、災害防止対策等の周知を行うよう併せて指示を行った。</p> <p>【追加すべき再発防止対策】</p> <ul style="list-style-type: none"> ・通路を横断しないように、LANケーブルを床下に潜らせる。 ・やむを得ずLANケーブルを通路に横断させるときは、モールを設置する。 				
<p style="writing-mode: vertical-rl;">類似災害防止のために留意すべき事項</p>	<p>KY活動 = 災害の原因を取り除く(Kは「危険」、Yは「予知」の頭文字)</p> <p>KY活動は、業務を始める前に「どんな危険が潜んでいるか」を職場で話し合い、危ない点について合意をした上で、対策を決め、設定された行動目標等を一人一人が実践することで、安全衛生を先取りしたなが業務を進める方法です。</p> <p>4S活動 = 災害の原因を取り除く(4Sは「整理・整頓・清掃・清潔」の頭文字)</p> <p>整理⇒必要なものと不要なものを区分し、不要、不急なものを取り除くこと 整頓⇒必要なものを、決められた場所に、決められた量だけ、いつでも使える状態に容易に取り出せるようにしておくこと 清掃⇒ゴミ、ほこり、かす、くずを取り除き、油や溶剤など隅々まできれいに清掃し、仕事をやりやすく、問題点が見えるようにすること</p> <p style="text-align: right;">厚生労働省 職場のあんぜんサイトより抜粋</p>

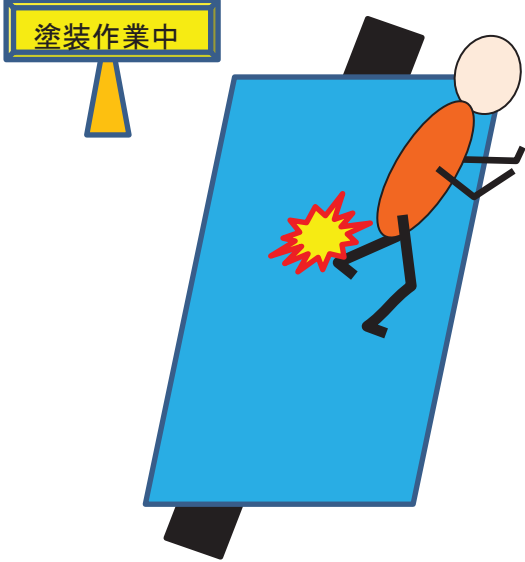
事故の型	発生日・時刻	性別・年齢層	傷病名	休業日数
3	踏み抜き	11月・21時台	40代・男	左第5中足骨骨折	11日
災害発生状況	<p>巡回勤務中、塗装箇所敷かれたブルーシート上を歩行した際、同シート下に隠れた側溝に落ち、負傷した。</p> <p>なお、本件現場の塗装作業は関係部署に周知されており、作業現場にも「塗装作業中」の標識が設置されていた。</p> <p>しかし、被災者は、現場の塗装作業を所管する部署の責任者であったため、職務上の巡回視察を行う必要から、同現場に近づいたものである。</p>

(発生要因)	<p>(行為)ブルーシートの下に側溝があることに気づかず、その上を歩いたこと。</p>				
再発防止対策	<p>【講じられた再発防止対策】 当該官署の全職員に対し、点検時告知及び就業時ミーティングを通じ、以下の点について、危険予知に係る指導を行った。</p> <ul style="list-style-type: none"> ・ブルーシートの敷設は、通行者の危険に留意して行うこと。 ・塗装箇所付近を歩行する際は、ブルーシートを避けて歩行すること。 <p>【追加すべき再発防止対策】</p> <ul style="list-style-type: none"> ・ブルーシートを敷く場合は、側溝に蓋をして閉じるか、または、蓋をすることができなければ、上に板を置く ・安全に歩行できる幅の通路を確保する。 ・「歩行注意」などの標示をし、ブルーシートの上を歩かないように注意を促す。 ・ブルーシートがずれて踏くことがないように管理する。 				
類似災害防止のために留意すべき事項	<p>【床面に凹み・溝・穴があるときの事故防止の留意点】</p> <p>建設段階の留意点</p> <ol style="list-style-type: none"> (1) 微小な段差は設けない (2) 通路脇の排水溝などは、段差が生じないように蓋などの納まりをする。 <p>管理段階の留意点</p> <ol style="list-style-type: none"> (1) 微小な段差は注意喚起することは難しく、段差を解消することを考える。例) 床上の配線などは、経路を見直す。 (2) 床上にある配線カバーなどは外れることが多く、さらなる事故を誘発する可能性があるため、保守監理をしっかりと行う。 <p>(参照) 国土技術政策総合研究所「建物事故予防ナレッジベース」 http://www.tatemonojikoyobo.nilim.go.jp/kjkb/index.php</p>

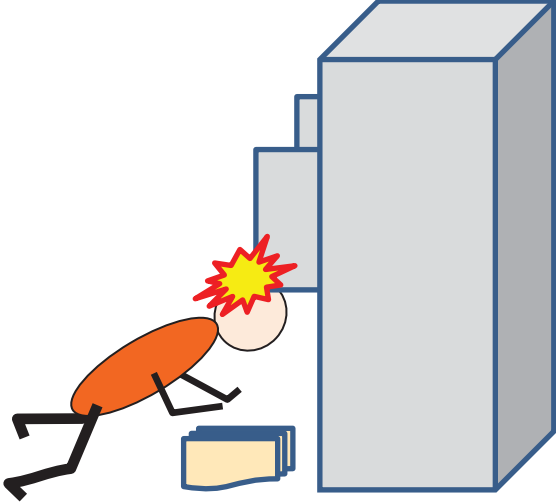
事故の型	発生月・時刻	性別・年齢層	傷病名	休業日数
4	激突	8月・14時台	20代・男	頭部打撲、皮下血腫、頭頂部挫創、感染性皮膚炎	1日
災害発生状況	<p>執務室のロッカーから書類を取り出す作業中に、取り出した書類を床に置き、かがんで書類を持ち上げる際、半開きになっていたロッカーの扉の角で頭部を強打した。</p>

(発生要因)	<p>(行為)書類の取り出しに集中していたため、頭上への注意が疎かになっていた。</p>				
再発防止対策	<p>【講じられた再発防止対策】 事務所幹部会で報告すると共に、所属長から各職員あてに以下のとおり口頭で注意喚起を行った。 ・本件と同種の作業を行う場合には、注意散漫にならないようにすること。 ・扉を押さえてもらうなど、周囲の人と協力して行うこと。</p> <p>【追加すべき再発防止対策】 ・扉がスライド式になっているもの買い換えることを検討する。 ・書類を置いたり持ち上げたりする際に床にしゃがまなくても済むよう、台を設けることなども検討する。</p>				
類似災害防止のため留意すべき事項	<p>【据え付け家具からの突起物等による事故防止の一般的な留意点】</p> <p>◎設置段階の留意点 (1)据え付け家具等の設置位置、家具の扉の開閉位置、端部の形状などに留意する。 (2)子どもや車椅子利用者の視点(低い位置の突出物)でも検討する。 (3)体の運動(座り位置からの立ち上がり、洗面時等の前かがみ、歩行中の手足の軌跡など)に留意する。</p> <p>◎管理段階の留意点 (1)ぶつかりやすい据え付け家具は、設置位置等を変更する。 (2)家具等が損傷、変形により突出していないか確認する。 ～国土技術政策総合研究所「建物事故予防ナレッジベース」 http://www.tatemonojikoyobo.nilim.go.jp/kjkb/index.php</p> <p>【その他に考えられる災害防止対策】 ・突起物の近くに、注意を促す標示をしたり、虎テープを貼ったりする。 ・段差のある部分を周囲とは異なる色で塗って目立たせる。</p> <div style="text-align: right;">
