技術名称：循環式ブラスト工法

申請者名：一般社団法人日本鋼構造物循環式ブラスト技術協会

循環式ブラスト工法 システム図

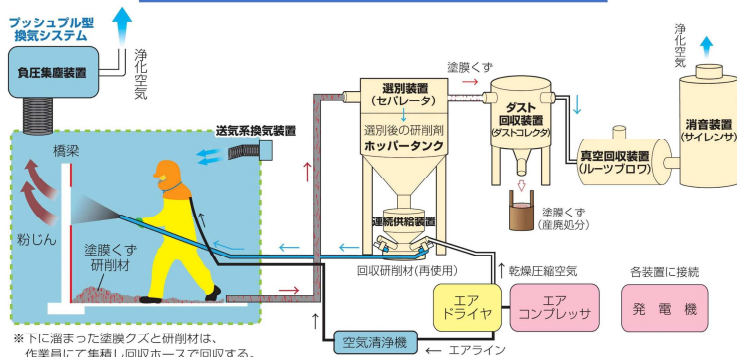
循環式ブラスト工法は、鋼橋等の旧塗膜除去及び素地調整において、金属系研削材を使用し、効率的に回収・選別・再利用することで産業廃棄物の発生を最小限に抑制できる環境負荷低減型ブラスト工法である。耐摩耗性及び靱性の高い研削材を使用することにより、研削材の破片が鋼材表面に突き刺さることを防ぐとともに、循環再利用率を高め廃棄研削材を削減している。循環式ブラスト装置は、加圧タンクを使用しない安全な構造であり、選別装置も磁選式と振動式を織り込んだ高性能選別が可能である。
