# 「広島県建設分野の革新技术活用制度」登録技術の活用事例

技術名称：岩盤斜面の地震動・振動監視センサ【震介】

登録事業者：中央開発株式会社

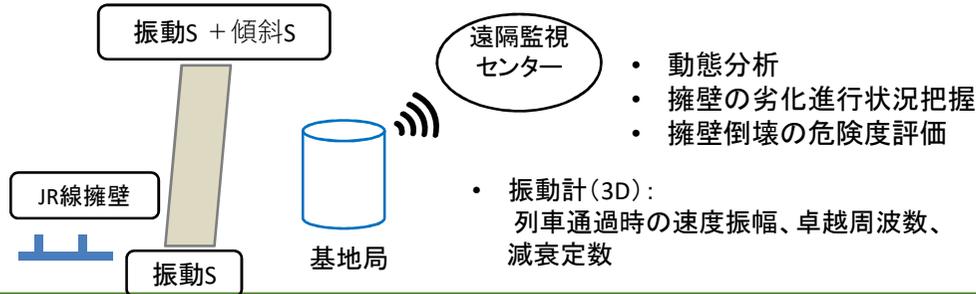
・富山市道蟹寺加賀線の地すべりエリアにおいて、JR在来線擁壁を対象にして、震動センサーを利用して長期モニタリングにより、列車振動を随時に計測し擁壁の変状（劣化または地すべり進行による影響など）の進行を把握する。

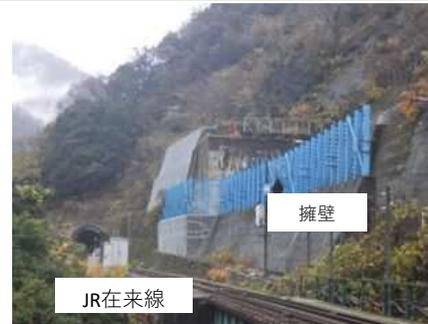
本技術が適用した監視現場の全貌

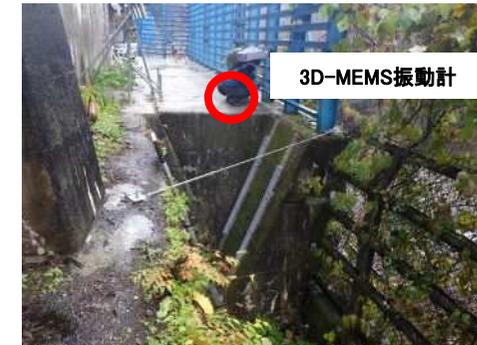
3D-MEMS振動計

擁壁における機器の設置状況

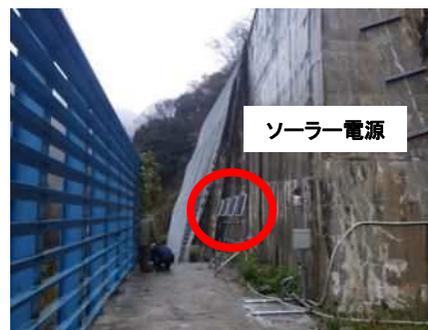
ソーラー電源の設置場所

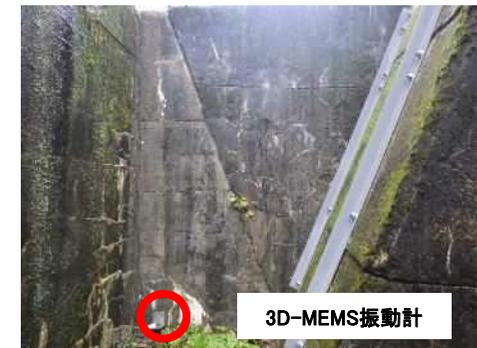
3D-MEMS振動計

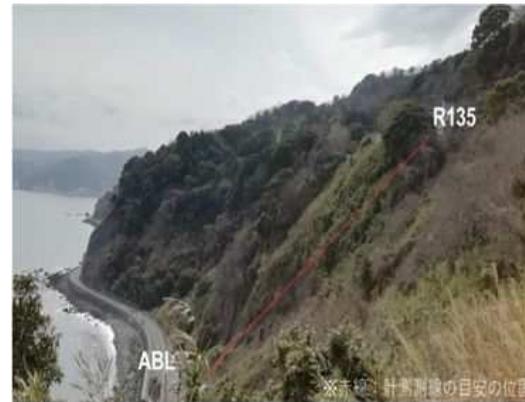
モニタリング箇所の対象斜面地は、平均勾配が30°を超え、岩戸山(標高734.3m)に繋がる火山噴出範囲の一部である。この斜面で、地震動・振動センサーを多点(S-1,S-2)配置した。斜面の地震時増幅特性の評価の他に、岩盤崩落危険度振動調査法により岩塊の常時モニタリングを行っている。この急斜面に対して微動計測を行い、微動の水平上下スペクトル比(以降、H/Vスペクトル)を用いて、地盤の硬軟を判定する調査が同時に行われる。

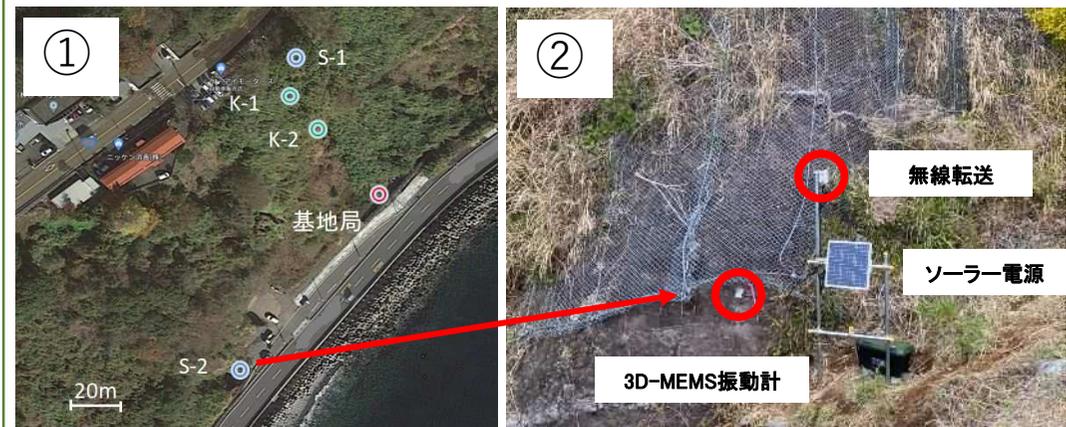
- ① 本技術が適用した監視現場の全貌
- ② S-2地震動センサーの設置状況
- ③ 通信基地局の設置状況
