断熱リフォームで 快適な室内環境とエコで省エネな 住まいを手に入れる方法

広島市安佐北区 三入の家

1989年に建てられた築31年の
木造住宅を、断熱性能向上のため
のリフォームを行いました。

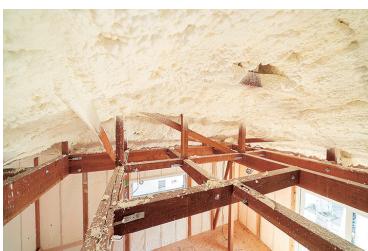
屋根へ断熱材を施工した状態

家全体の断熱性を高めるため、天井や床、すべての壁面に板状の断熱材を敷き詰め、上から吹き付け断熱を施工。窓は断熱性能の高い樹脂製のトリプルガラスに取り替えました。

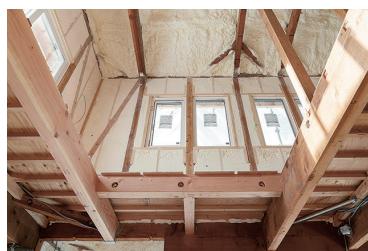
天井と壁にもしっかりと断熱材を施工

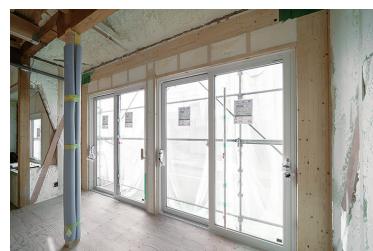
窓も断熱性能の高いものへ取り替えた

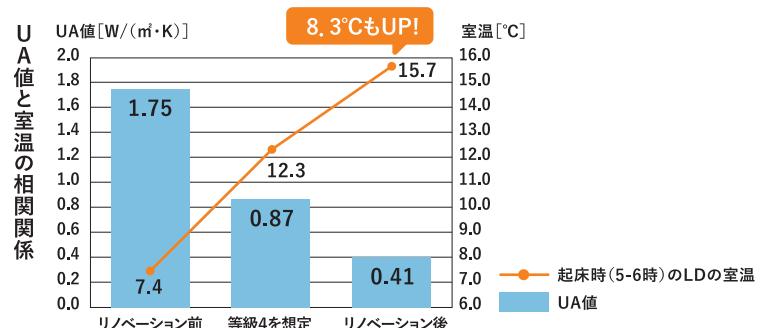
◎起床時の温度が8.3°C上昇し、朝起きたときから快適に

リフォーム前のUA値1.75W/(m²·K)の状態とリフォーム後のUA値0.41W/(m²·K)の状態で起床時(5-6時)のリビング・ダイニングの室温(無暖房)を計測または算出し、その温度変化を比べてみると、リフォーム前と後とでは8.3°Cもの差がありました(右のグラフ参照)。断熱性能を高めると、朝起きたときの気温の低さによるストレスも軽減され、快適な住まいになることが分かります。

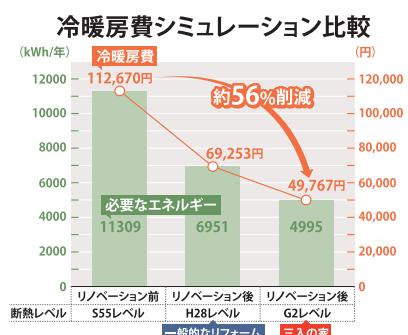
◎冷暖房費は年間56%の削減効果

シミュレーションでは、築30年の住宅のリフォーム前と後で冷暖房費は年間56%削減との結果が出ています(右のグラフ参照)。冷暖房機器を稼働する回数や時間が減るので、光熱費の節約やCO₂排出量の削減にもつながります。

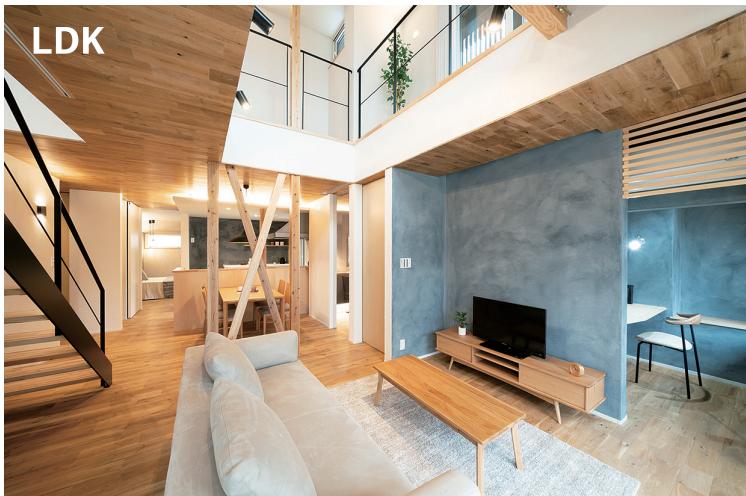
以前の和室、ダイニングキッチン、リビングを取り込んでLDKに。上部は吹き抜けにし、エアコン1台で家全体の温度調節が行える

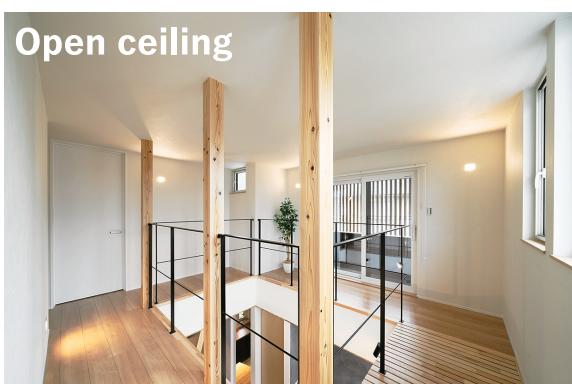
2階の渡り廊下は床を格子組にすることで、窓からの明るさを1階リビングにも取り込めるようにした

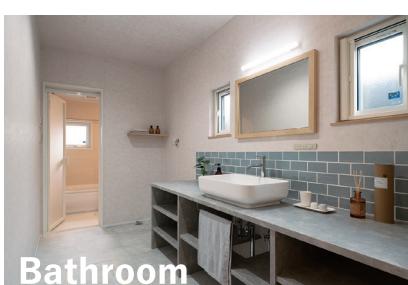
Bathroom

奥の浴室は、窓を小さくしてシステムバスに取り替えたことで寒さを解消。洗面脱衣室は、家全体の断熱性能を高めたので、これだけの広さが実現できた。また、浴室も含めLDKとの温度差が軽減したため、ヒートショック防止にもつながり安心
