# 南竹屋町

広島市中区  
南竹屋町

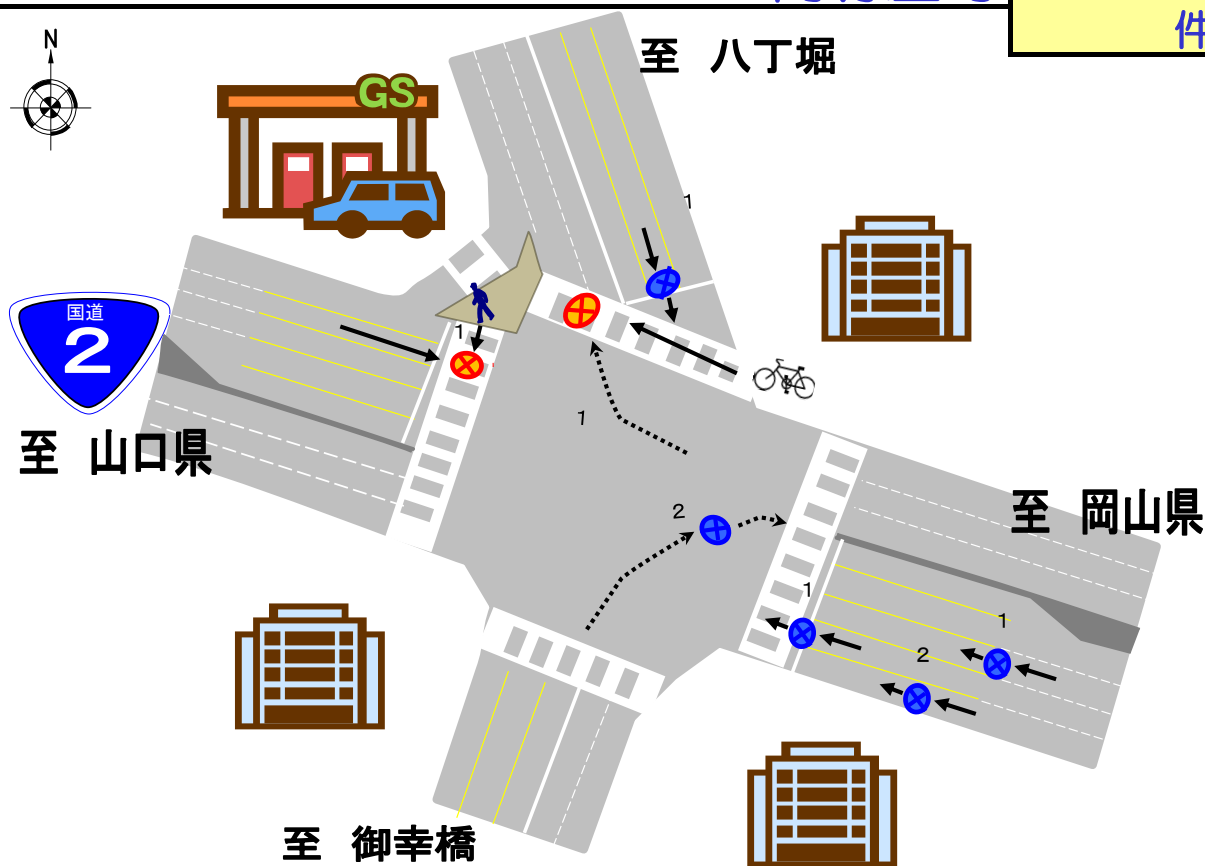
追突事故が多く、そのうち国道2号西行きで特に多く発生している。
